# Rekonstruksi Upaya Penyelamatan Pembangkit Listrik Tenaga Mikro Hydro Di Desa Rumah Sumbul Tiga Juhar - Deli Serdang

Luthfi Parinduri  
Dosen Fakultas Teknik UISU, Medan

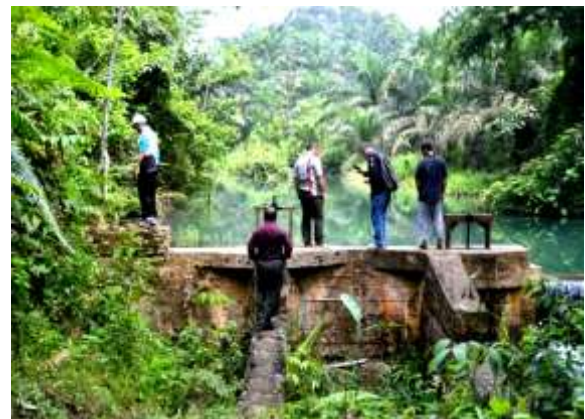
Gambar 2. Tim memeriksa bendungan (dam)

Kondisi bendungan dalam keadaan baik, dengan kedalaman dan debit air normal, hanya tidak terawat selama PLTHM tidak beroperasi.

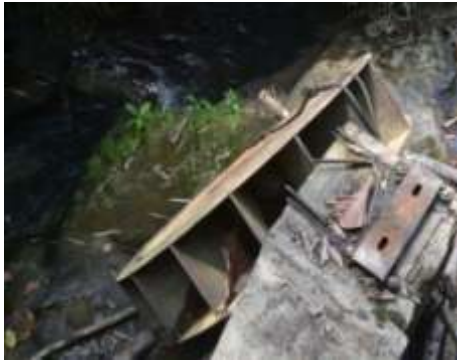
Gambar 3. Posisi turbin yang terdampar

Turbin yang digunakan jenis turbin Kaplan, berfungsi untuk memutar generator. Turbin masih dalam kondisi baik, tetapi sudah terlepas dari pondasi dan terdampar di tebing sungai.

Untuk mengangkat turbin dilakukan secara manual dan bergotong royong. Selain anggota tim, juga dibantu oleh masyarakat serta sejumlah mahasiswa Teknik Elektro, Fakultas Teknik UISU. Selanjutnya pemasangan poros, lalu peletakan kembali turbin pada pondasi semula. Pemasangan gear dan rantai. Perbaikan kabel-kabel yang

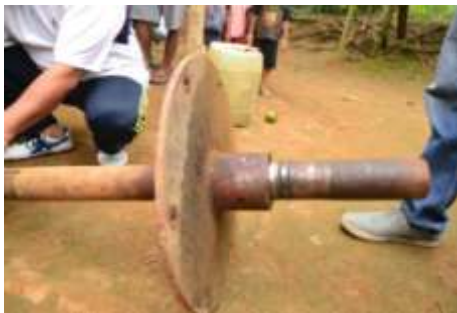
Gambar 4. Poros turbin yang rusak dan telah dilepas

Permasalahan utama PLTHM ini adalah rusaknya poros (sumbu as) turbin disebabkan aus. Keausan ini menurut pengamatan disebabkan kurang dan tidak benarnya cara perawatan selama ini. Telah diusahakan masyarakat untuk memperbaiki, dan

telah dilepas dari turbin. Namun karena tingkat kerusakan yang parah poros tidak dapat digunakan lagi dan harus diganti dengan poros yang baru. Penggantian poros baru ini yang tidak sanggup dilakukan masyarakat karena ketiadaan dana.

Setelah dilakukan identifikasi dan jelas permasalahan yang dihadapi maka, dibuatkan poros kincir yang baru berikut gear dan rintangnya. Selanjutnya dilakukan rekonstruksi seperti Gambar 8.

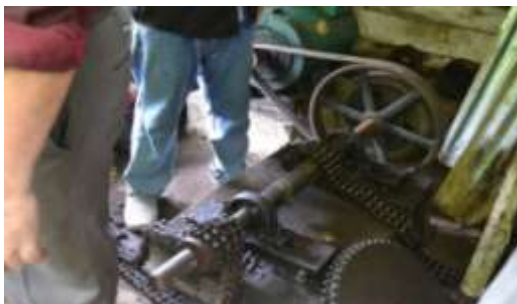
Gambar 5. Roda gigi, rantai dan poros yang berserakan

Roda roda gigi (gear) berfungsi untuk mentransfer dan meningkatkan jumlah putaran (rpm) dari turbin sehingga sesuai dengan rpm yang dibutuhkan generator. Kondisi roda roda gigi sudah tidak presisi dan ada yang dilepas, dan rantai (chain) sudah tidak pada tempatnya lagi.

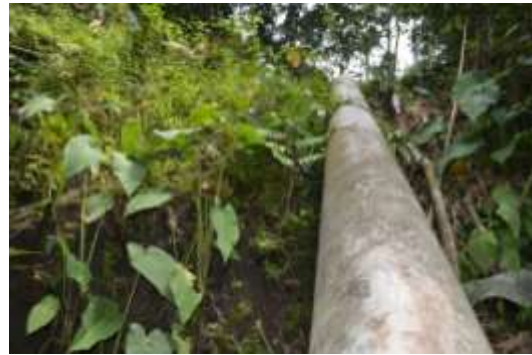
Gambar 6. Pipa Pesat (Penstock)

Pipa yang digunakan mengalirkan air dari bendungan ke kincir yang berjarak sepanjang 60 meter, sebagian besar tertanam dalam tanah (Gambar 6) dalam keadaan baik.

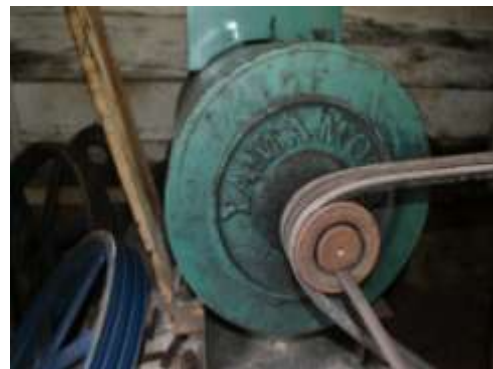
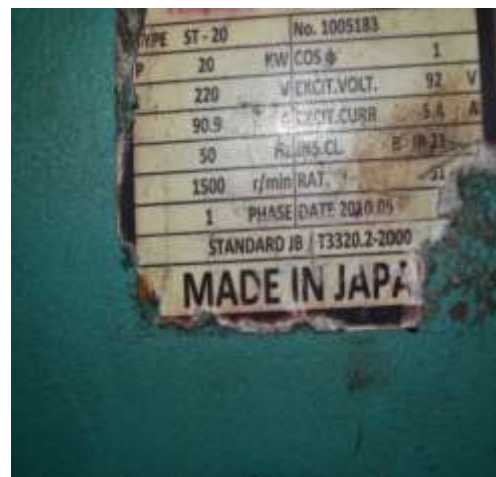
Gambar 7. Generator dan Spesifikasinya

Generator dengan kapasitas 20 KW masih dalam kondisi baik. Generator yang ditempatkan dipowerhouse ini tidak dilengkapi dengan panel kontrol.

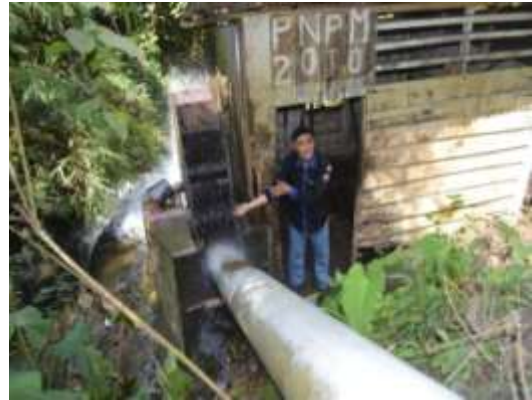
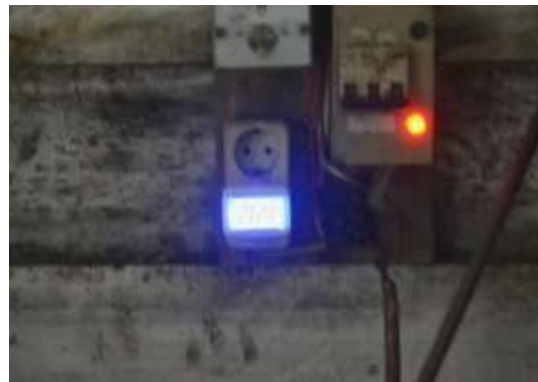
Gambar 9. Kincir berputar kembali dan listrik menyala

Dengan dilakukan rekonstruksi pada PLTMH di Dusun I Bintang Asih ini dan perbaikan-perbaikan lainnya yang diperlukan, maka pintu air ke penstock dibuka untuk mengalirkan air ke turbin, dan turbin mulai berputar.

Turbin mulai berputar dan terus berputar, selanjutnya memutar rangkaian roda gigi-roda gigi dan berputarlah generator. Akhirnya diperoleh putaran konstan pada generator 1630 rpm dan listrik menyala. Tegangan yang dihasilkan generator sekitar 230 Volt.
