KEBOCORAN TEPI RESIN KOMPOSIT BULK FILL SETELAH APLIKASI BAHAN DESINFEKSI KAVITAS *CHLORHEXIDINE DIGLUCONATE 2% DAN ALKOHOL 70% - Study In Vitro*

Atiek Amalia Ahsanti*, Arlina Nurhapsari **, M. Dian Firdausy***

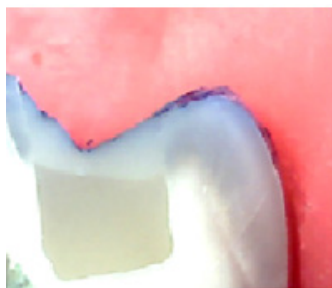
A

Gambar 1. Hasil pengukuran kebocoran tepi pada sampel penelitian (a) kelompok *chlorhexidine digluconate* 2% dan (b) kelompok alkohol 70%

Identifikasi kebocoran tepi dilakukan melalui perendaman pada larutan *methylene blue* 2% selama 24 jam pada gigi yang sudah dilapisi cat kuku pink. Pembelahan gigi menggunakan isomet dengan arah bukal palatal dan pengamatan kebocoran tepi menggunakan *metalography*. Penilaian kebocoran tepi dilakukan dengan skor sebagai berikut :

Dari tabel diatas secara deskriptif menunjukkan kebocoran tepi pada resin komposit bulk fill lebih besar terdapat pada aplikasi alkohol 70%. Hasil uji *Mann Whitney* menunjukkan angka $p = 0,039$ ($p < 0,05$).
