Rehabilitación de edificios bajo objetivos de reducción de impacto ambiental: un caso piloto de vivienda plurifamiliar en el área de Playa de Palma, Mallorca

Refurbishment considering environmental impact reduction targets: a test case for a multiple-family dwelling in the area of Playa de Palma, Mallorca

G. Wadel^(*), F. López^(*), A. Sagrera^(*) y J. Prieto^(**)

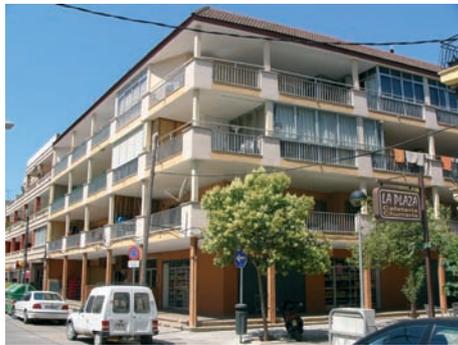
3

3. Vista del edificio a rehabilitar, objeto de este estudio, desde el cruce de las calles Dofí y Singladura.

El Bloque 1 es un edificio de viviendas de forma compacta con fachadas a calle y plaza en tres de sus lados y medianera en el restante (Figura 3). Fue construido en 1977 y tiene una superficie total edificada de 1.163 m², repartidos en una planta baja comercial y tres plantas superiores de viviendas (Figura 4). No ha sufrido ninguna rehabilitación integral desde entonces.

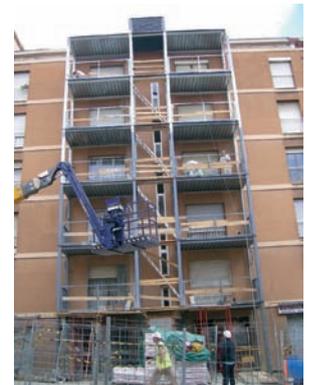
7

7. Incorporación de balcones y ascensor. Trinitat Nova, Barcelona, ADIGSA.

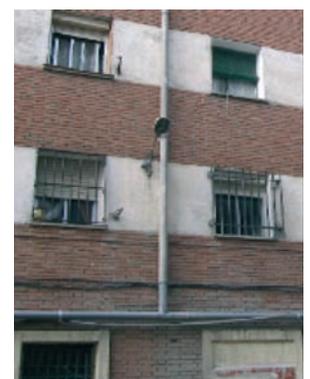
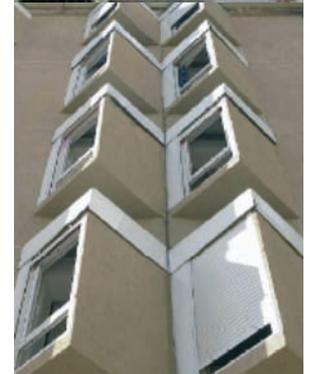
8

8. Aislamiento y nuevas carpinterías. San Cristóbal, Madrid, M. de Luxán, G. Gómez.

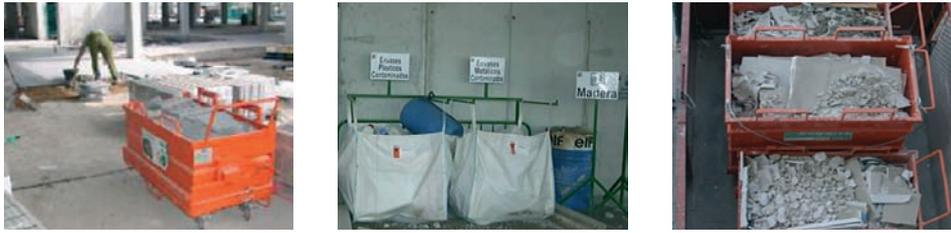
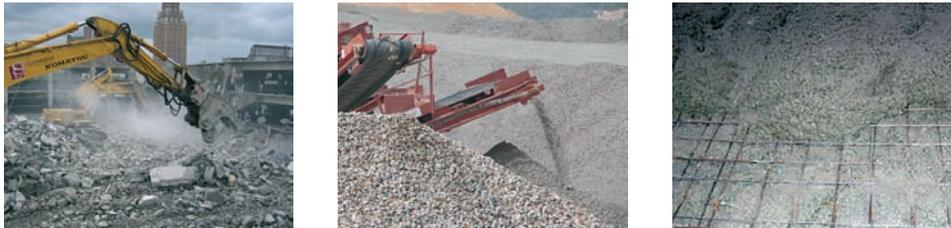
19

Separación selectiva

19. Plan de minimización y gestión de residuos en fase de obra. Ejemplos de recogida de residuos inertes a pie de tarea, almacenamiento de residuos especiales y separación selectiva de residuos reciclables, así como de desconstrucción, reciclaje y reutilización de áridos provenientes de hormigón.

Reciclaje efectivo
