Las soluciones inconclusas de las cubiertas de los templos medievales del Reino de Sevilla, España

Non-concluded covers of medieval churches in the Kingdom of Seville, Spain

Juan Carlos Gómez de Cózar*, Rosa M^a Benítez Bodes**

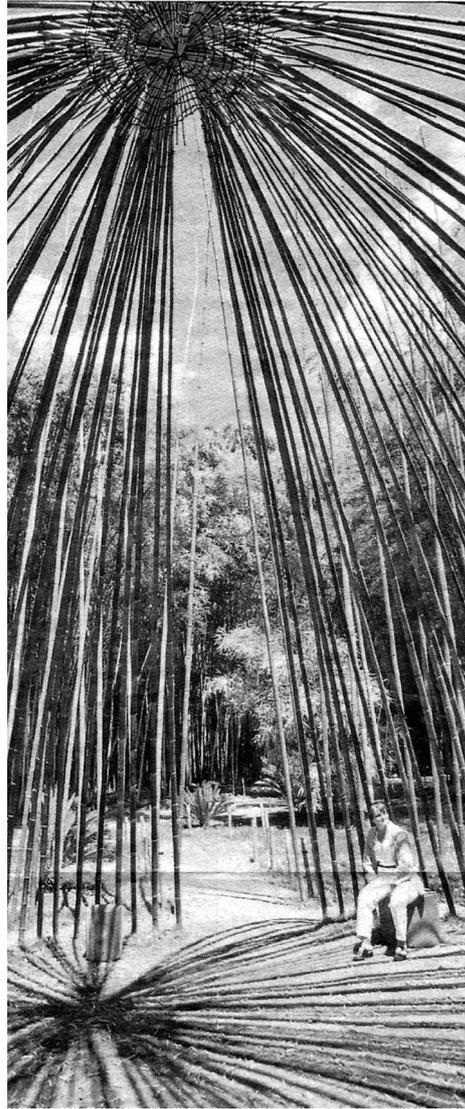
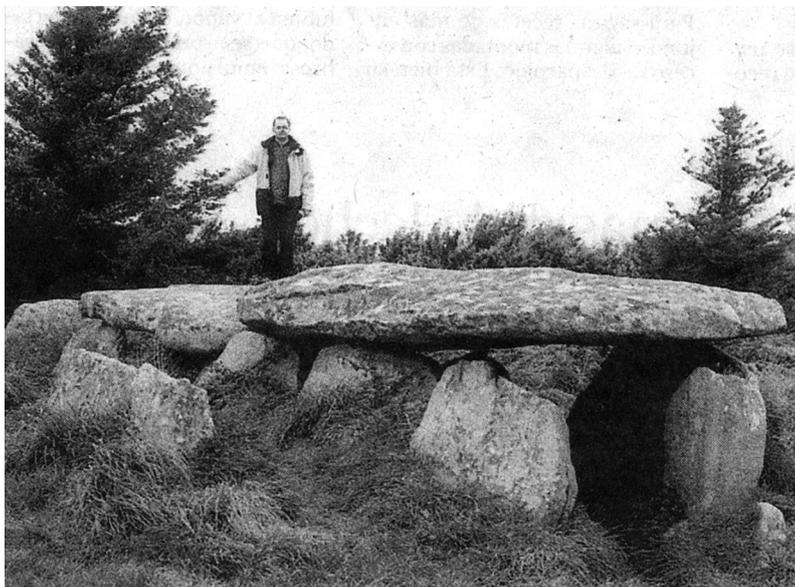
Fig. 1. Construcción de bambú en la Bambouseraie de Anduze (Francia).

Fig. 2. Dolmen del s. IV A.D. en Carnac (Bretaña francesa).

En las construcciones primitivas, como por ejemplo una cabaña de material vegetal o un dolmen de piedra (figs. 1 y 2) (1), no hay distinción entre techo, estructura, cubierta y cobertura. De hecho, una serie de maderos alineados apoyados sobre dos muros resolvían la cuestión (la estructura de maderos vista era a la vez techo, estructura y cubierta). En todo caso, el sistema podía completarse con la utilización de material de cobertura, normalmente vegetal.

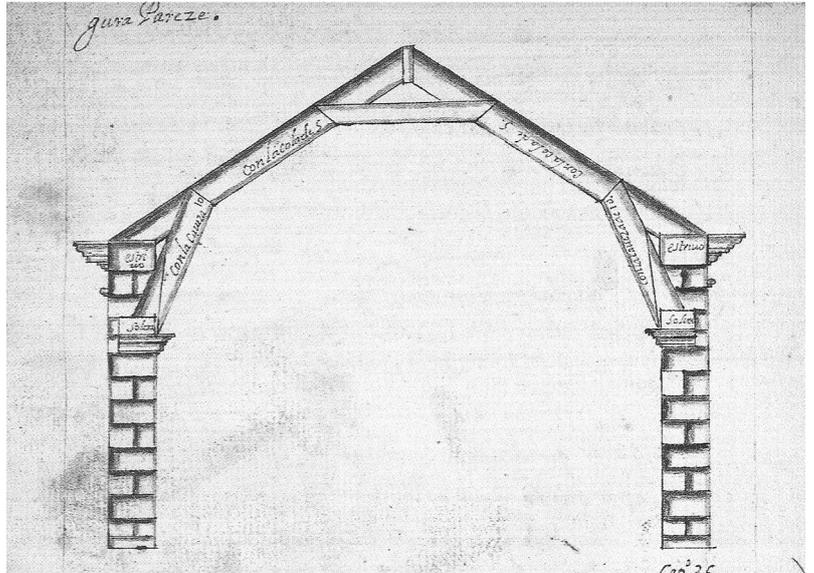
Fig. 3. Armadura de cinco paños.

En la figura 3 aparece representada una armadura de cinco paños correspondiente al capítulo 34 del manuscrito de Rodrigo Álvarez (2). En ella observamos cómo el techo se diferencia de la cubierta en los paños impares, y cómo coincide con ésta en los paños pares.

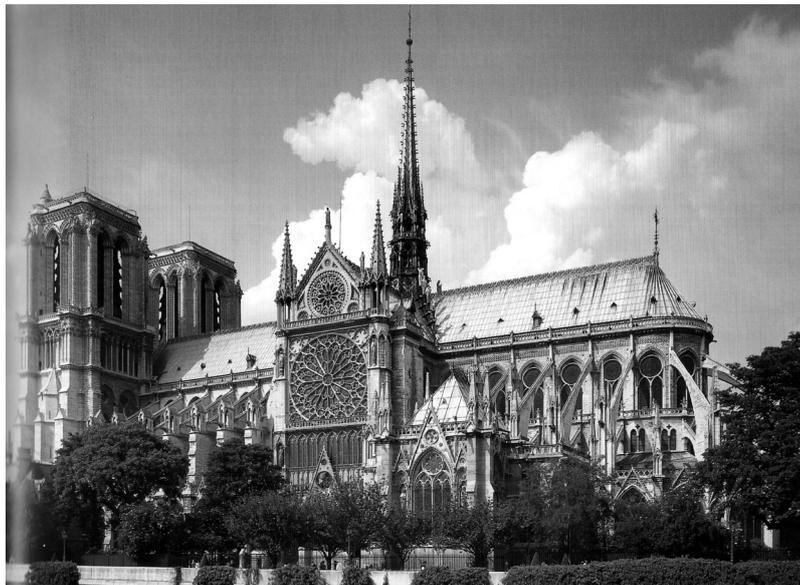
Fig. 6. Exterior de Notre Dame (París).

de piedra y que, como muestra la figura 6, sobre él se haya dispuesto una cubierta de madera de pendiente y material de cobertura adecuados.

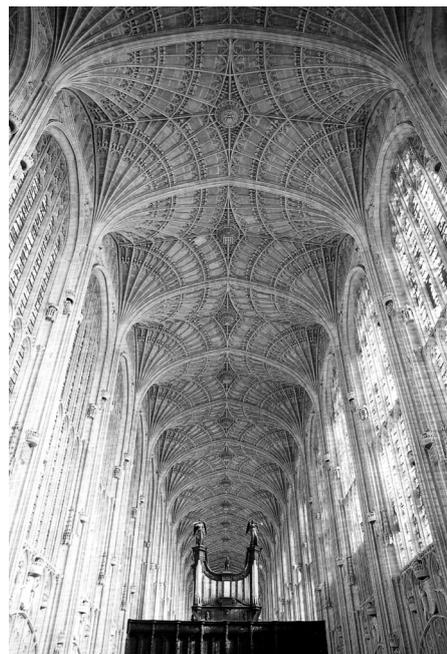
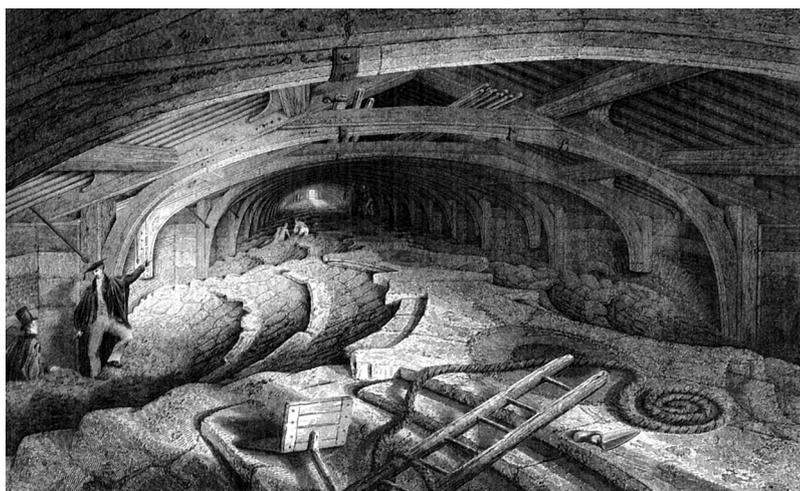
Fig. 7. King College (Interior).

Fig. 8. King College (Intersticio).

Esta situación mantenida en el tiempo lleva a la especialización de cometidos, tal como se observa en las figuras 7 y 8, en donde no sólo ha evolucionado el gótico (multiplicando terceletes y reduciendo el plemento a su mínima expresión) sino que además las carpinterías de cubierta se desarrollan y completan creando un repertorio de formas propias.

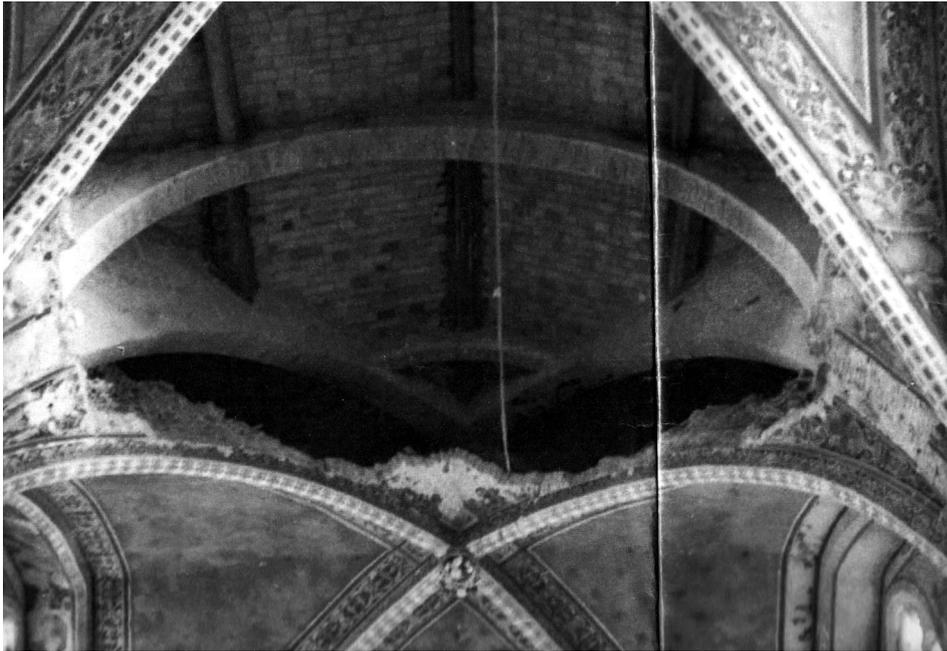
Fig. 9. Aspecto de una de las bóvedas tras la catástrofe (1997).

fotografía de la figura 9, en donde se aprecia el estado en el que quedaron parte de las bóvedas de la Basílica de San Francisco de Asís (Italia) tras un episodio sísmico. Lo interesante es observar cómo la *cubierta* está intacta mientras el *techo* no.

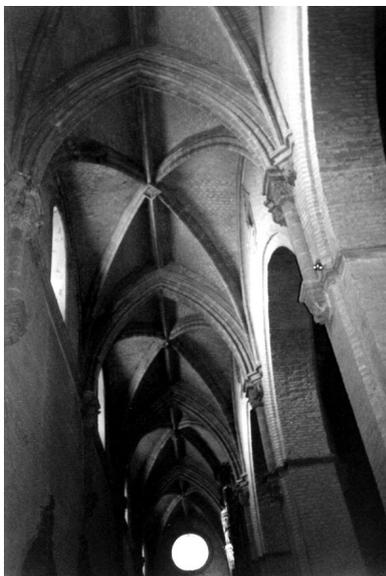
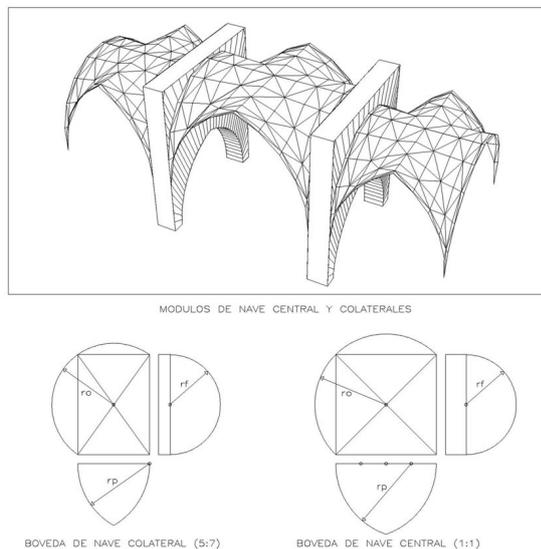
Fig. 10. Iglesia de Santa Ana (Sevilla). Nave lateral, módulo y trazas de las bóvedas.

La figura 10 resume y esquematiza el templo analizado. El aspecto que más interesa destacar es el del espacio que queda entre las bóvedas laterales y la central. Se trata de un espacio visitable desde la azotea y desde el que se puede registrar todo el interior del templo.

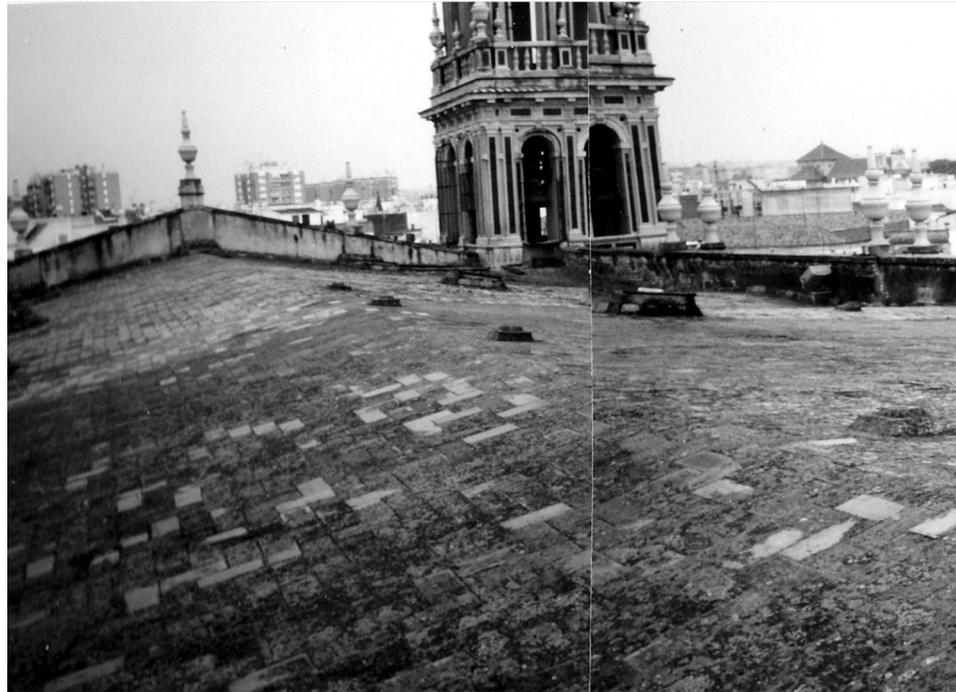
Fig. 11. Azotea de la iglesia de Santa Ana (Sevilla).

En la figura 11 observamos el aspecto completo de la azotea. Tal como se aprecia, está

perfectamente resuelta. Posee la pendiente adecuada tanto para que el agua evacue hacia las gárgolas como para que por ella se transite sin problemas.

Puede intuirse que para construirla ha sido necesario disponer un relleno sobre el trasdós de las bóvedas sobre el que se ha dispuesto una doble solería cerámica.

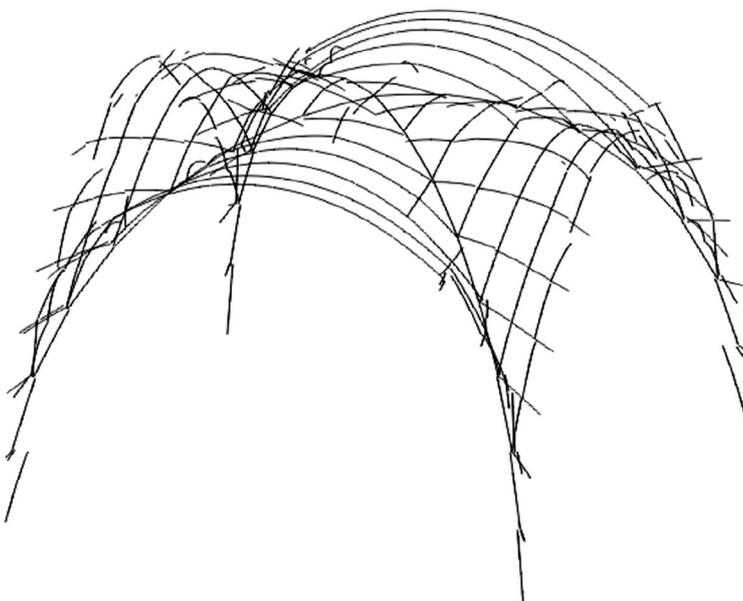
Fig. 12. Líneas de empujes en las bóvedas analizadas.

La figura 12 muestra la superficie de empujes (5) de las bóvedas de la nave central de la iglesia de Santa Ana.

Puede observarse cómo el plemento que se traza a partir de los arcos formeros (semicirculares) plantea discontinuidades en el sentido transversal (la bóveda no empuja en ese sentido, sólo cerca de los arranques) y cómo en el tramo trazado a partir de los arcos perpiaños (apuntados) aparecen canalizaciones de las fuerzas en la dirección transversal.

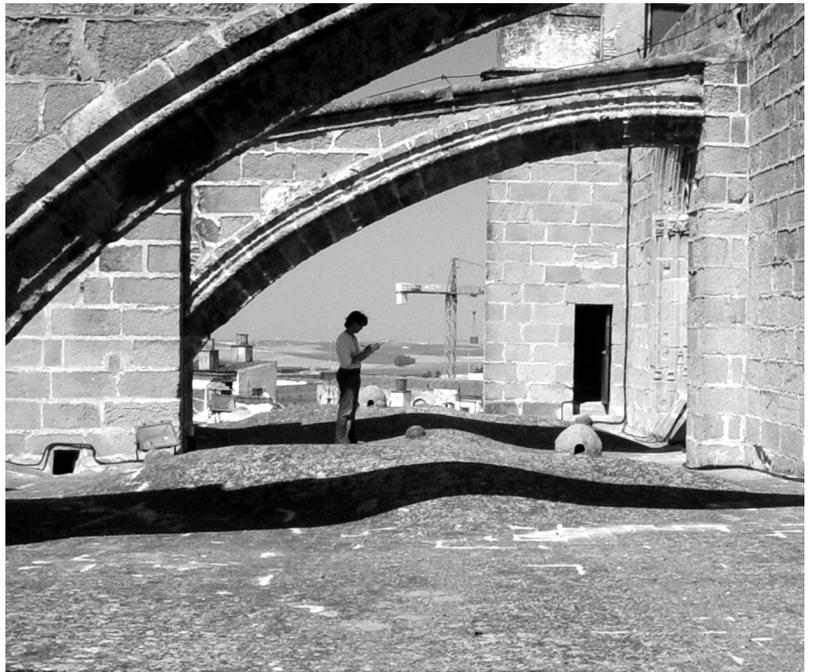
Fig. 15. Cubierta sobre bóvedas bajas.

Tanto en las bóvedas bajas (naves laterales) como en las bóvedas altas (nave principal) la cubierta dispuesta (azotea no transitada) no tiene una entidad propia. Está adaptada a la forma de las bóvedas, mostrando una imagen contradictoria ya que formalmente posee una enorme fuerza pero desde un punto de vista constructivo deja bastante que desear. Los valles creados sin posibilidad de evacuación o la situación mínima de éstos por falta de mantenimiento hacen que el

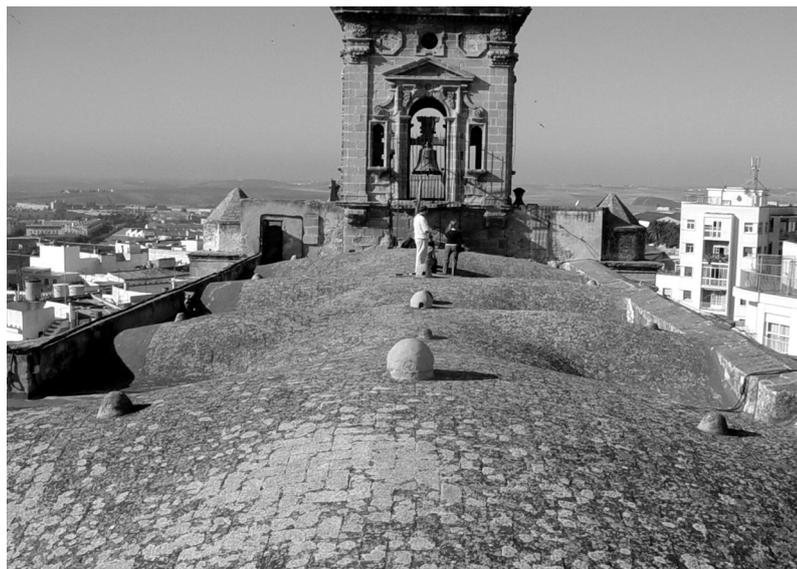
Fig. 17. Cubierta sobre bóvedas altas.

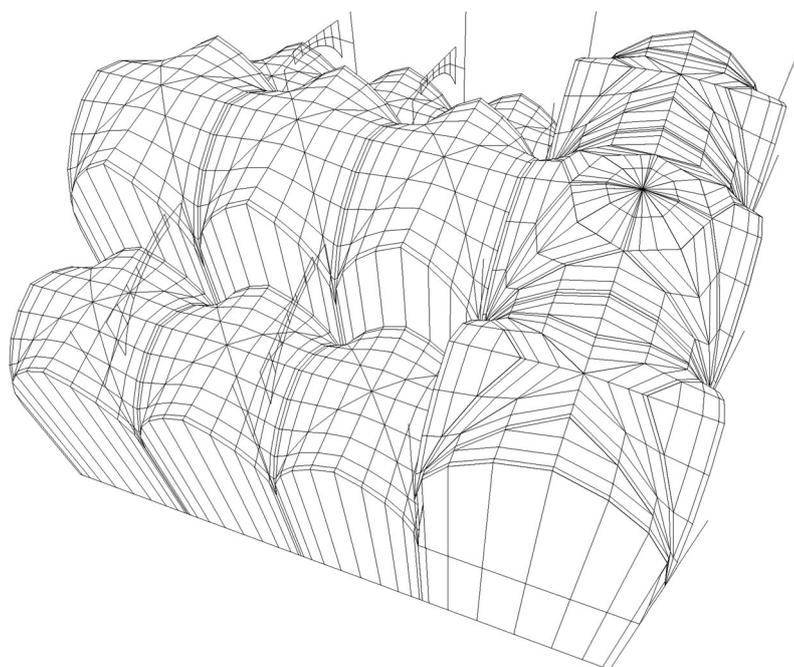
Fig. 18. Modelo de cálculo realizado.

ganancias de humedad los ensayos realizados pusieron de manifiesto que el material (muy poroso, mal elegido) perdía mucha resistencia, se realizó el modelo que aparece en la figura 18, observándose parte de los resultados en la figura 19.

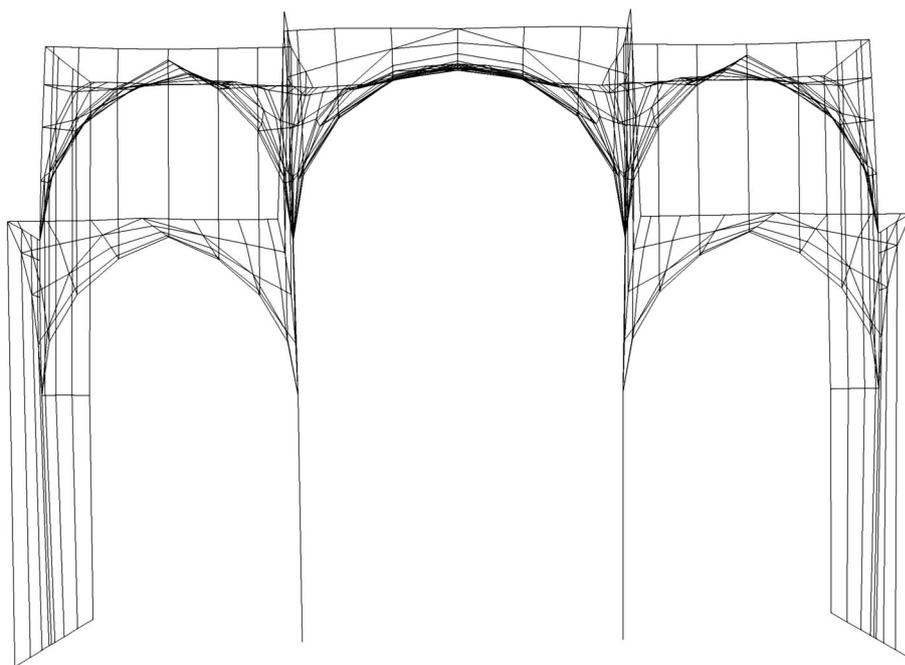
Fig. 19. Deformada (x 50 veces) del tramo del crucero.

El análisis realizado puso de manifiesto que el edificio es muy estable (obviamente lleva 450 años en pie) y que el umbral de resistencia requerido a los diferentes elementos no es preocupante para ninguno de ellos. Pero puede llegar a serlo sobre todo en los enjarjes de las bóvedas y en la zona de encuentros con los arbotantes si no se hace nada al respecto en materia de resolución de la cubierta.

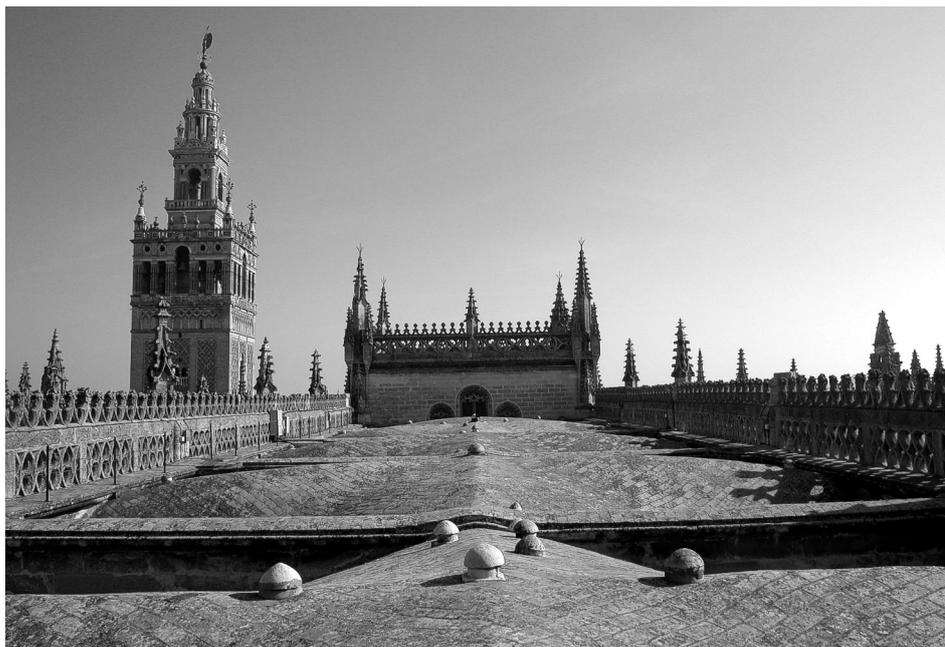
Fig. 22. Cubierta sobre las bóvedas altas en la Catedral de Sevilla.

Respecto a lo anterior puede compararse la Iglesia de Santa Ana y la Catedral de Sevilla, destacando que el diseño y resolución de las azoteas de la primera ha permitido su correcto funcionamiento, frente a las continuas actuaciones de mantenimiento, muchas veces ligadas a operaciones de emergencia, de las cubiertas de la Catedral. Fijémonos únicamente en las Naves Central y del Crucero, sobre las bóvedas altas de la Catedral, mostradas en la figura 22.

El hecho de no disponer de un relleno que proporcione la adecuada pendiente de evacuación, como sí ocurre en Santa Ana, provoca que cuando llueve, siendo en Sevilla muy frecuente, de forma torrencial, cualquier obstáculo en los caños de salida a los arbotantes de las Naves Laterales produciría una acumulación de agua sobre los arranques de las bóvedas.

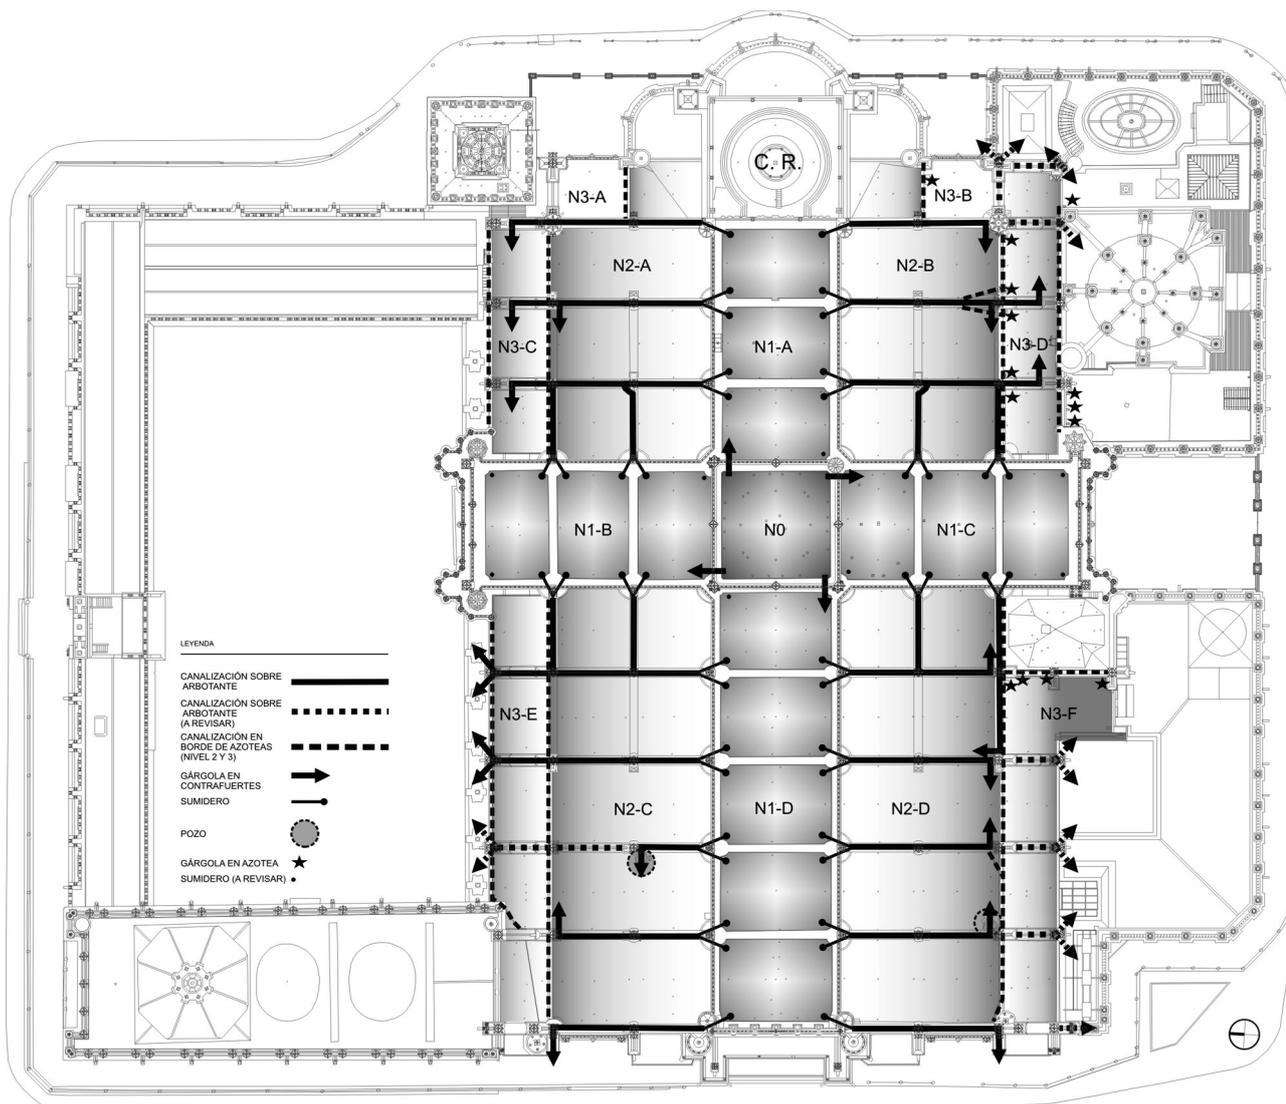
Fig. 23. Esquema de recorridos de evacuación de aguas pluviales en la Catedral de Sevilla.

La figura 23 muestra el largo camino que debe recorrer el agua desde las naves altas hasta encontrar una vía de evacuación (7).
