ANÁLISIS DE PATRONES MORFOLOGICOS EN CONJUNTO DE VIVIENDA PALAFÍTICA.

Vivienda vernácula en el corregimiento del Morro (Nueva Venecia), municipio de Sitionuevo, Magdalena-Colombia.

López Pérez, Cecilia

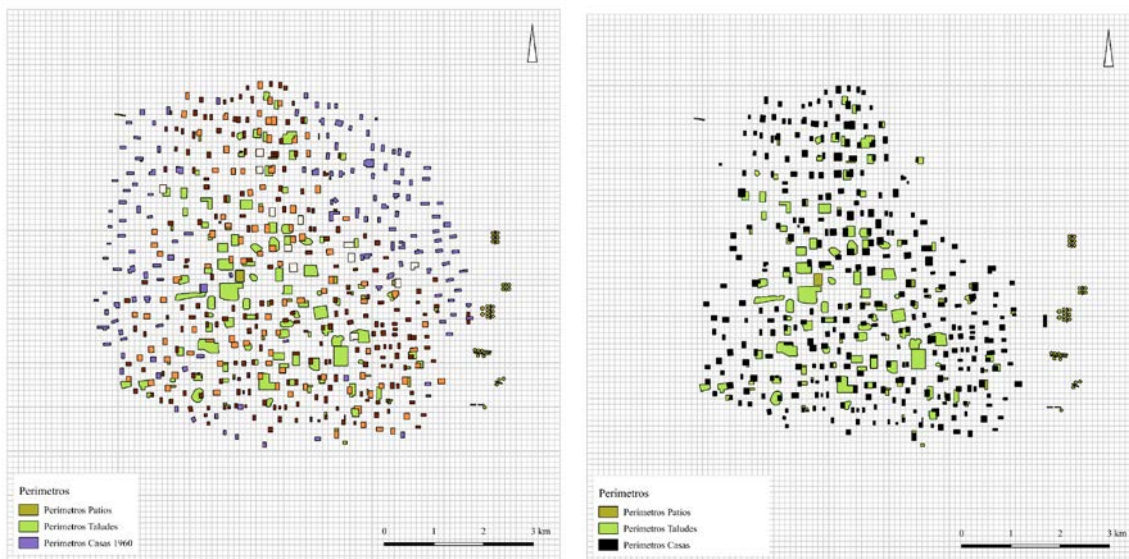
Fig. 3 (a) Mapa de la condición en 1961 de la huella urbana. (b) Mapa de la condición actual de la huella urbana. Elaboración propia usando Qgis.

Comparando las imágenes de 1961 y 2018 es posible apreciar la reducción de unidades de viviendas, figura 5, en donde hacia las áreas periféricas hay edificaciones que no se encuentran en la actualidad

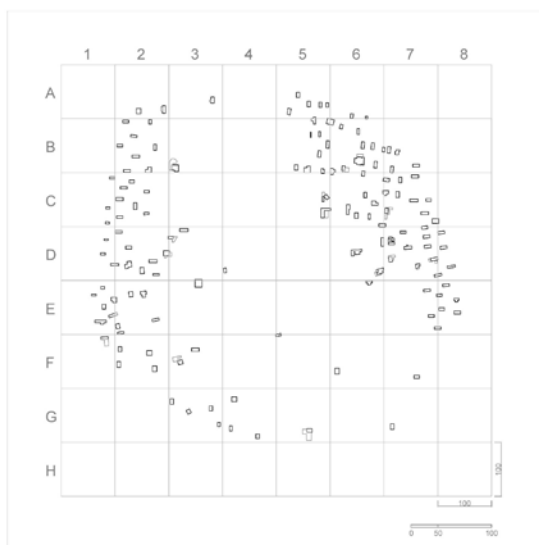
Figura 6 Elementos que desaparecen en la actualidad respecto del año 1961. Elaboración propia usando Q-gis.

En la cuantificación se establece que el número de viviendas desaparecidas es de 141 y los cuadrantes en donde este fenómeno se presenta no es homogéneo, figura 6.

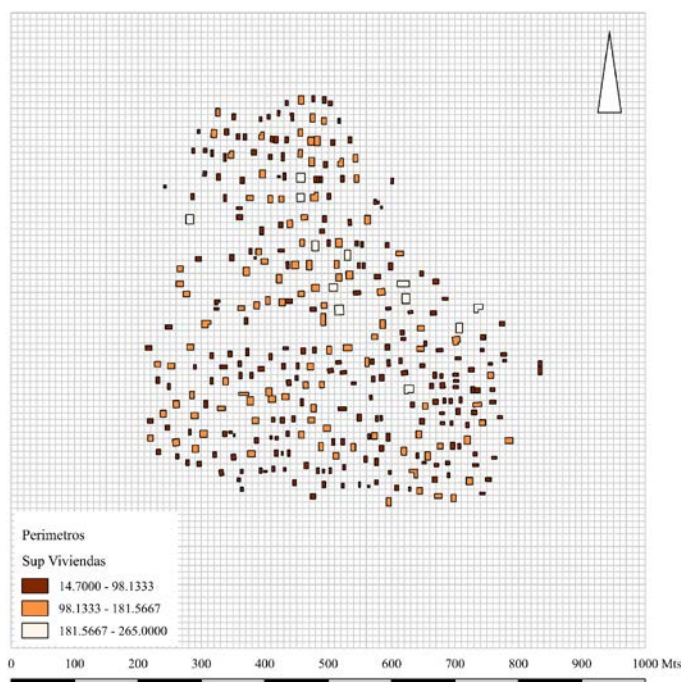
La primera identificación de las construcciones corresponde a la unidad habitacional sobre el agua (palafito) como lo muestra la figura 9. En ella se pueden definir tres rangos de superficies de la construcción: 14,7 a 98,13 M²; 98,13 a 181,56 m² y 181,56 a 265,0 m²., determinando que la mayor cantidad de edificaciones se encuentran en el segundo rango.

Fig. 6 Caracterización por superficies de los edificios existentes. Fuente: elaboración propia usando Q-gis.

Las figuras 6 y 7 permiten comprender que los factores asociados a las formas de construir y consolidar la huella, se han mantenido, sin encontrar una modificación sustancial en cuanto a las superficies de las edificaciones comparados de 1961 y 2018 por sectores y cuadrantes.

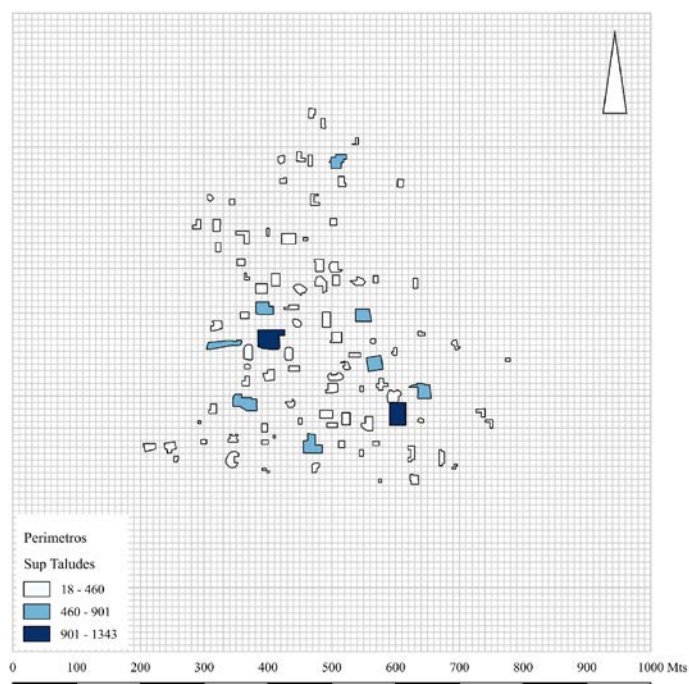
También se identifica la búsqueda de los habitantes por consolidar superficies sólidas sobre el cuerpo de agua (lo que se denominó en la investigación: relleno o patio) que acompaña la vivienda, como se observa en la figura 10. Se identifican tres rangos de superficie de 18 a 460 m²; de 460 a 901 m² y de 901 a 1343 m². La mayor cantidad de rellenos o patios se presenta en el primer rango establecido.

Fig. 7 Caracterización por superficies de los taludes existentes. Fuente: elaboración propia usando Q-gis.
