## Fiske-trapper i Glomma og Søndre Rena mellom Bingsfoss og Storsjøen

Funksjonalitet, problemsøk og tiltak

Kraabøl, M. & Museth, J. 2007. Fisketrapper i Glomma og Søndre Rena mellom Bingsfoss og Storsjøen. Funksjonalitet, problemsøk og tiltak - NINA Rapport 306, 32 s + vedlegg.

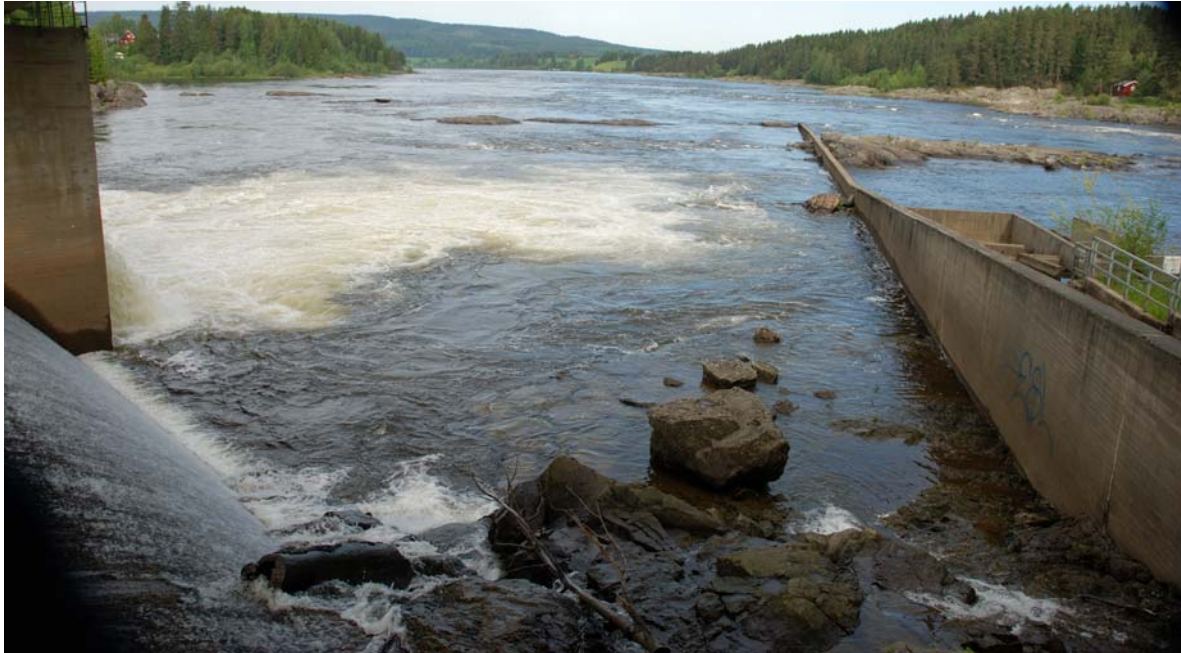
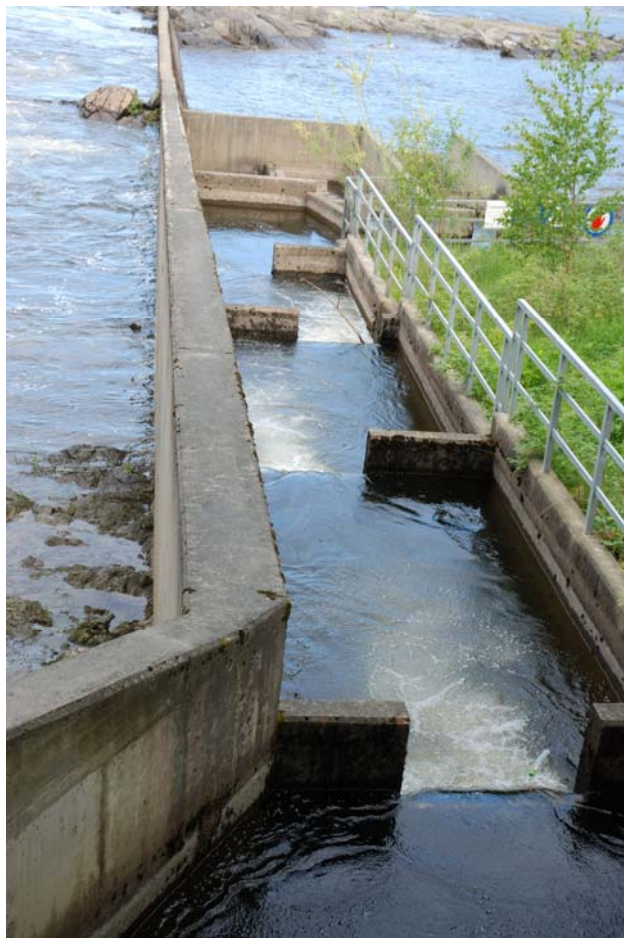
VEDLEGG 1. Bingsfoss, fisketrapp ved dam på øy. Øverste bilde viser langsgående betongvegg som skiller flomløpet fra fisketrappa. Nederste bilde viser kulpetrappa.

Bingsfoss ligger i Sørums kommun i Akershus og eies av Glomma Kraftproduksjon AS. Fisketrappa ble bygd i 1976 og består av 9 kulper med spranghøyde 50 cm (Vedlegg 1). Vannføringen gjennom trappa er om lag 250 l/sek. Den tekniske tilstanden pr. 1989 ble betegnet som god, mens virkningsgraden var mindre enn ønskelig (Fisketrapputvalget 1989). Trappas fiskeinngang ligger i flomløp og er lokalisert i en meget rolig og avsnørt del av elveleiet med langsgående betongvegg mellom flomløp og fiskeinngangen. Denne lokaliseringen av fiskeinngangen vurderes som uheldig fordi flomvann kun periodevis bidrar til å trekke fisken mot inngangen til trappa. Det har aldri blitt observert fisk i fisketrappa.

Fisketrappas vanninntak er neddykket og tjener derfor sannsynligvis ikke som nedvandingsrute for fisk. Det er imidlertid flomluker ved siden av trappa og langs dammen forøvrig som slipper overflatevann når vannføringen overstiger turbinenes slukeevne.

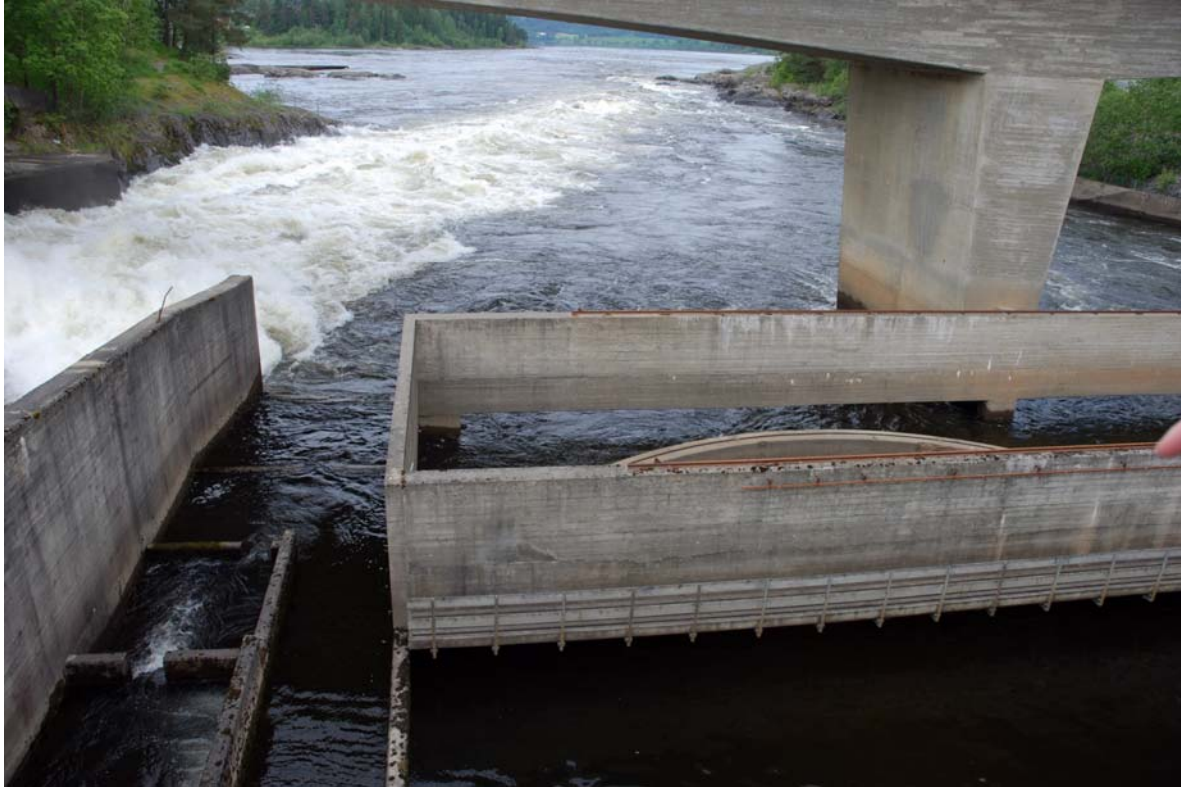
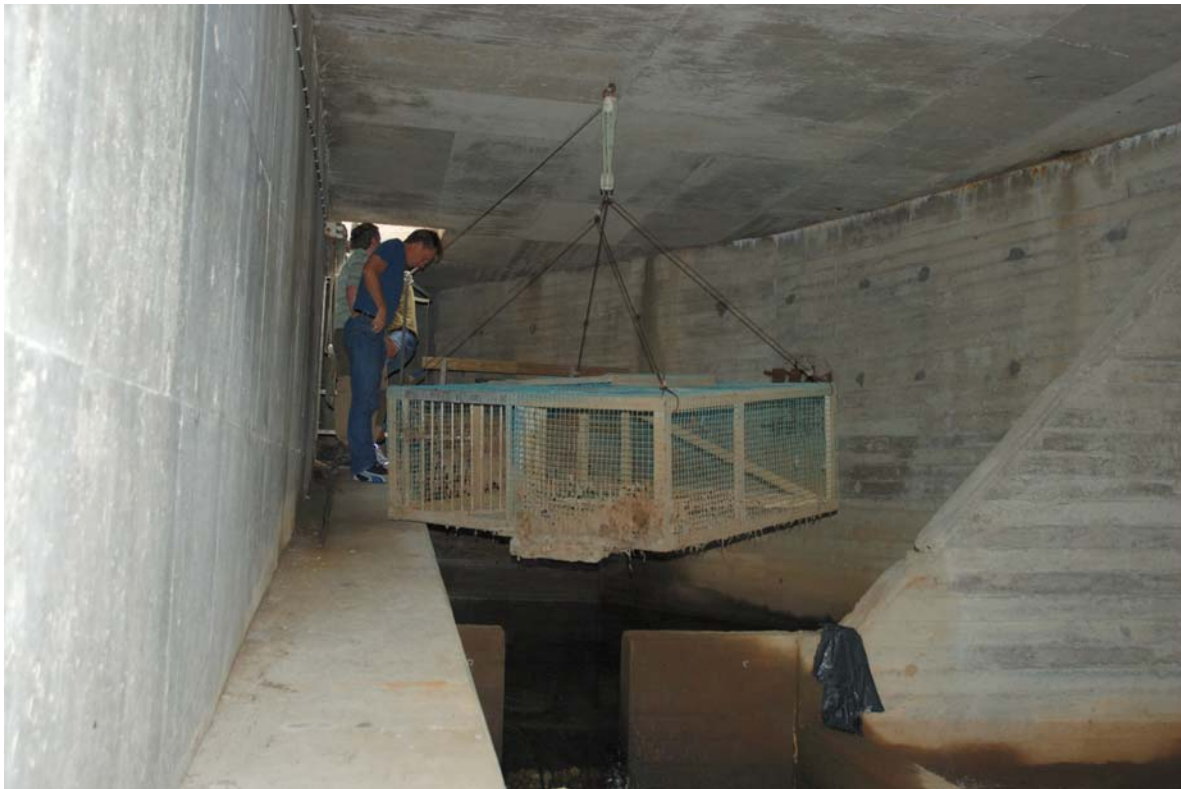
VEDLEGG 2. Bingsfoss, fisketrapp ved kraftverket. Øverste bilde viser fiskeinngangen i trapp som er lokalisert mellom turbinutslagene og flomløp. Nederste bilde viser fiskefella inne i demningen.

Fisketrappas vannføring er rundt 250 l/sek. De to fiskeinngangene munner ut mellom flomløp og turbinutslag i dypt (10-11 m) og noe turbulent vann hvor vannstrømninger periodevis gikk inn i den ene fiskeinngangen (Vedlegg 2). Den ene inngangen vender ut mot turbinutslagene og den andre inn mot vesentlig roligere vann. Fiskeinngangens plassering vurderes som meget god for ørret og til dels harr, men mindre god for mindre strømsterke arter. Dette er imidlertid i stor grad vannføringsavhengig. Videre er det meget fordelaktig at fiskeinngangen i trappa er lokalisert svært nært opptil dammen i et område hvor oppvandrende fisk (fortrinnsvis ørret og harr) blir forhindret videre oppgang. De turbulente vannstrømmene fra turbinutslaget like utenfor fiskeinngangen kan imidlertid virke noe begrensende på fiskenes evne til å finne den eksakte inngangen, men alternativ inngang i nærheten kan kompensere for dette. Fiskefelle er oppheist i talje inne i demningen og kan enkelt settes i funksjon. Det observeres fisk i trappa like etter avstengning om høsten.

Fisketrappas vanninntak er neddykket ca 2 m under overflaten og ligger i umiddelbar nærhet av de tre turbininntakene (hhv. 270-270-310 m<sup>3</sup>s<sup>-1</sup>). Den største turbinen er lokalisert nærmest vanninntaket til trappa og vurderes som uheldig. Overflatetapping skjer også gjennom gammel tømmerluke like inntil trappas vanninntak. Forbitapping skjer når totalvannføringen i elven overstiger 850 m<sup>3</sup>s<sup>-1</sup>.

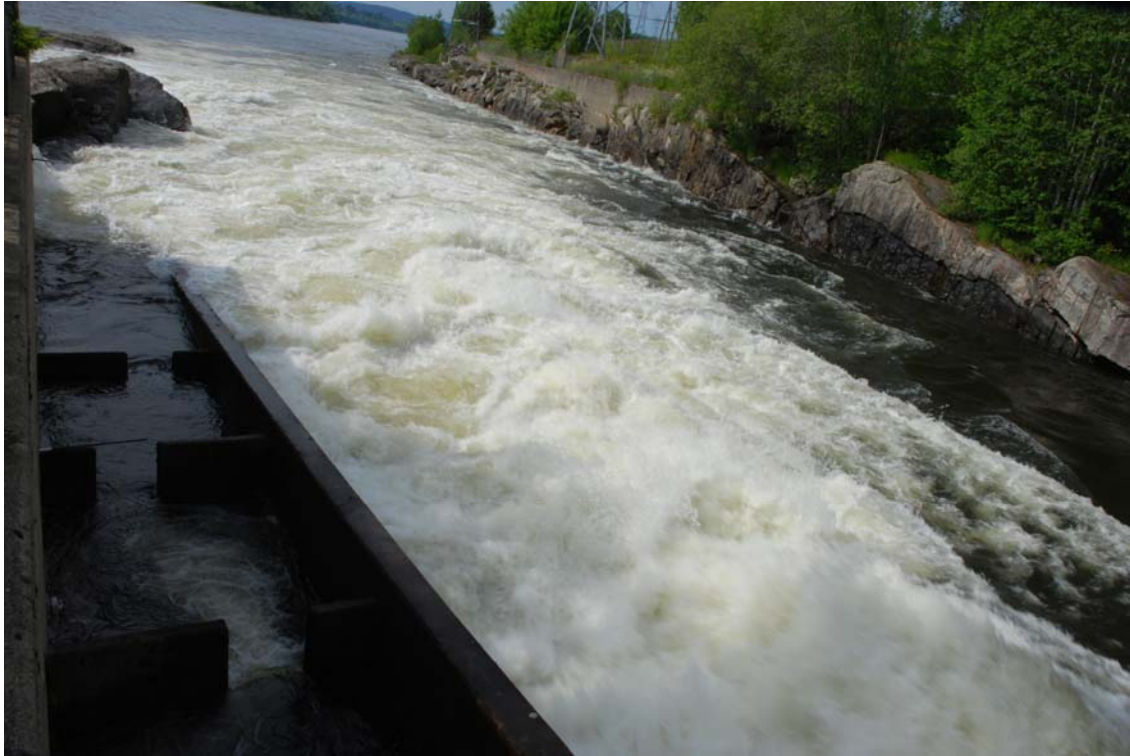
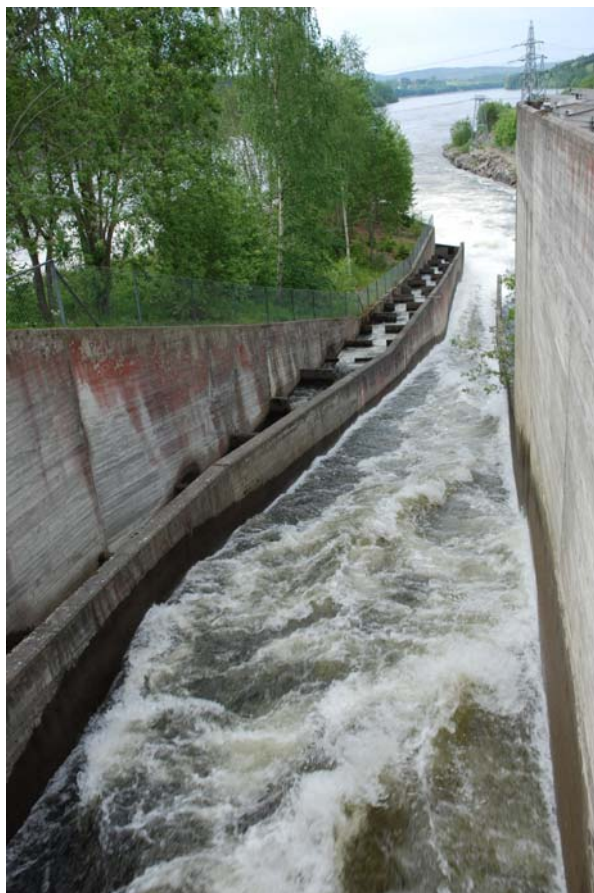
VEDLEGG 3. Rånåsfoss, fisketrapp ved flomløp. Øverste bilde viser fiskeinngangens plassering inntil flomløp. Nederste bilde viser potensiell nedvandringsrute i flomløp.

Trappas eneste fiskeinngang ligger mellom elvebredden og et smalt flomløp. I tillegg kommer turbinutslaget fra den ene av de totalt syv turbinene ut ved fiskeinngangen. Denne turbinen har

en slukeevne på inntil  $360 \text{ m}^3\text{s}^{-1}$  mens den øvrige turbinkapasiteten er fordelt på seks eldre turbiner med samlet kapasitet på  $540 \text{ m}^3\text{s}^{-1}$ , tilsvarende en total slukeevne på ca  $900 \text{ m}^3\text{s}^{-1}$ . Flomløpet gjør det mulig å slippe attraksjonsvann umiddelbart inntil fiskeinngangen. Trappas fiskeinngang vurderes derfor som relativt gunstig plassert dersom flomvann slippes i nærheten av trappa.

Nedvandring av fisk forbi Rånåsfoss er først og fremst gjennom flomlukene som kan slippe overflatevann. En smal flomluke er lokalisert inntil vanninntaket. Turbininntak er lokalisert inntil fisketrappas vanninntak.

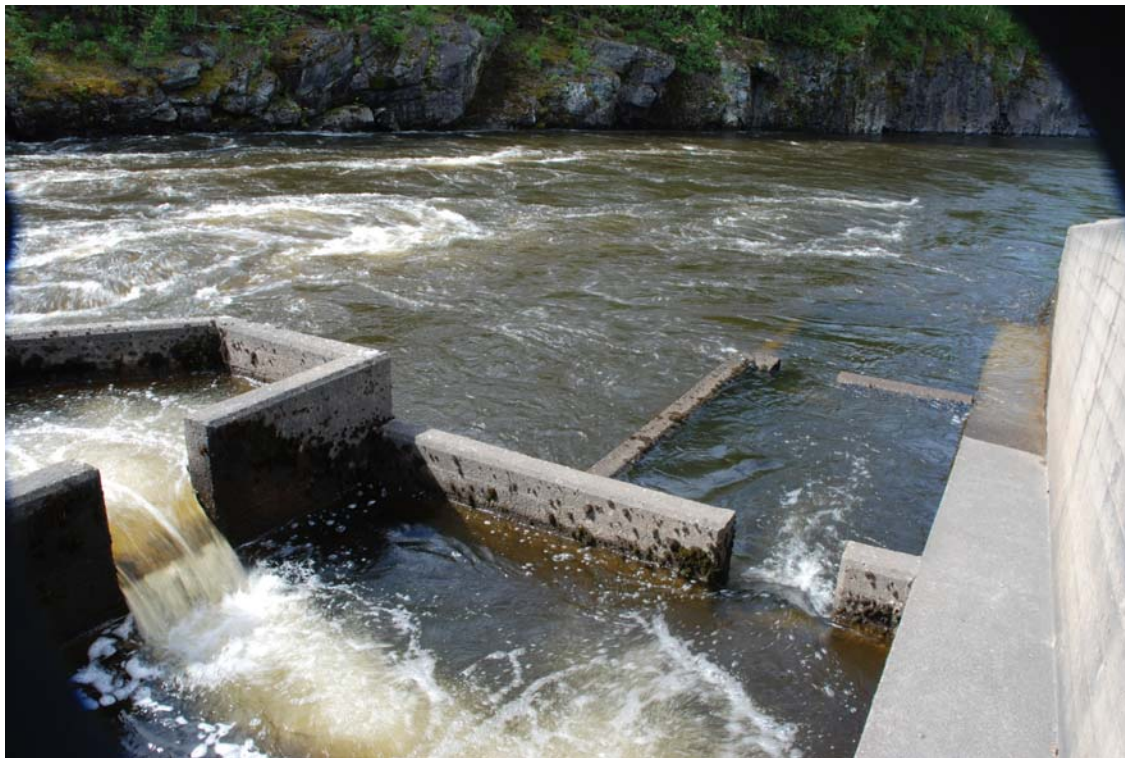
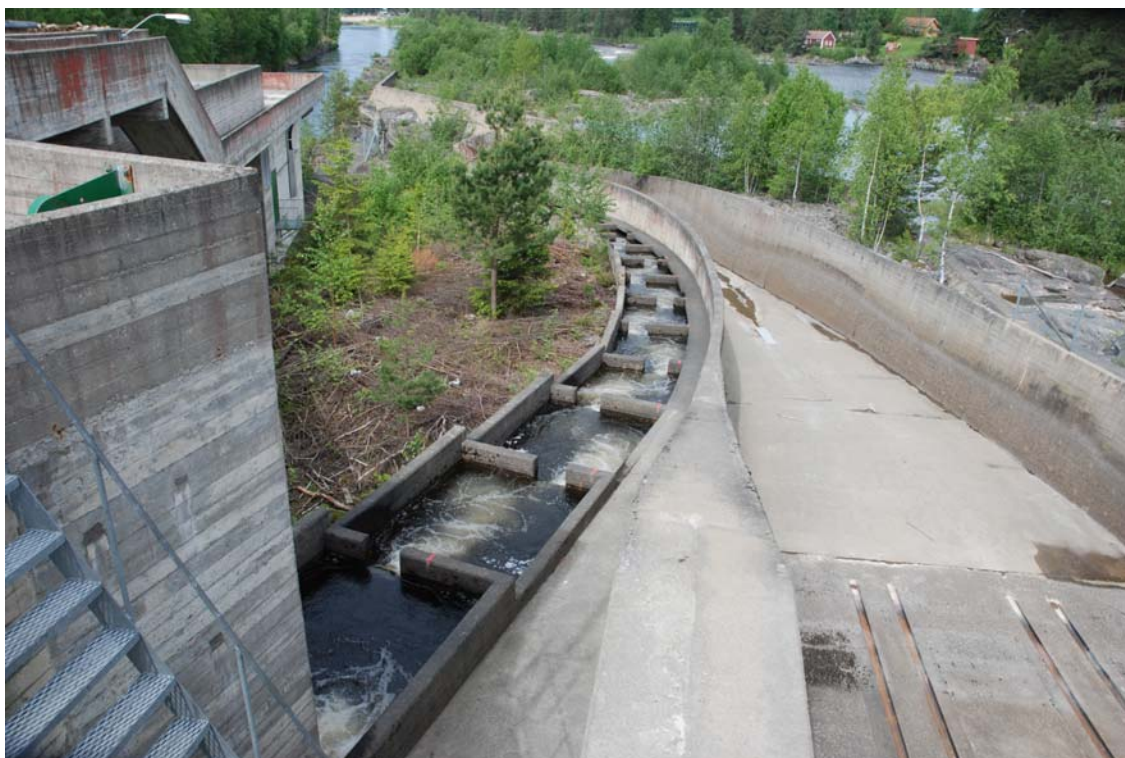
VEDLEGG 4. Funnefoss, fisketrapp ved østre løp. Øverste bilde viser fiskeinngangen som er tilpasset varierende vannstand. Nederste bilde viser flomløpet ved siden av trappa. Dette er en mulig nedvandingsvei, men det slippes sjelden vann her.

Trappas fiskeinngang er lokalisert inntil utløpet av et smalt flomløp i et dypt parti av elven og er tilpasset varierende vannstand ved at det er flere innganger for fisk i de tre nederste kulpene. Fiskeinngangen er lokalisert et godt stykke nedenfor dammen og turbinutslagene ( $2 \times 200 \text{ m}^3\text{s}^{-1}$ ), og vurderes som noe uheldig fordi vandrende fisk sannsynligvis vil søke forbi trappeinngangen og opp mot dammen. Det ble registrert et høyt fall mellom to kulper. Denne spranghøyden bidrar sannsynligvis til at det kun er ørret og harr som klarer å forsere trappa. Tore Qvenild antydte at den normale vannføringen i fisketrappa var noe lav.

Trappas vanninntak er neddykket og gir ikke gode nedvandringmuligheter for fisk. Før 1990 tok trappa inn overflatevann men dette ble endret som følge av store problemer med brask og tilstopping av vanninntaket. Flomløpet ved siden av trappa er normalt ikke i bruk.

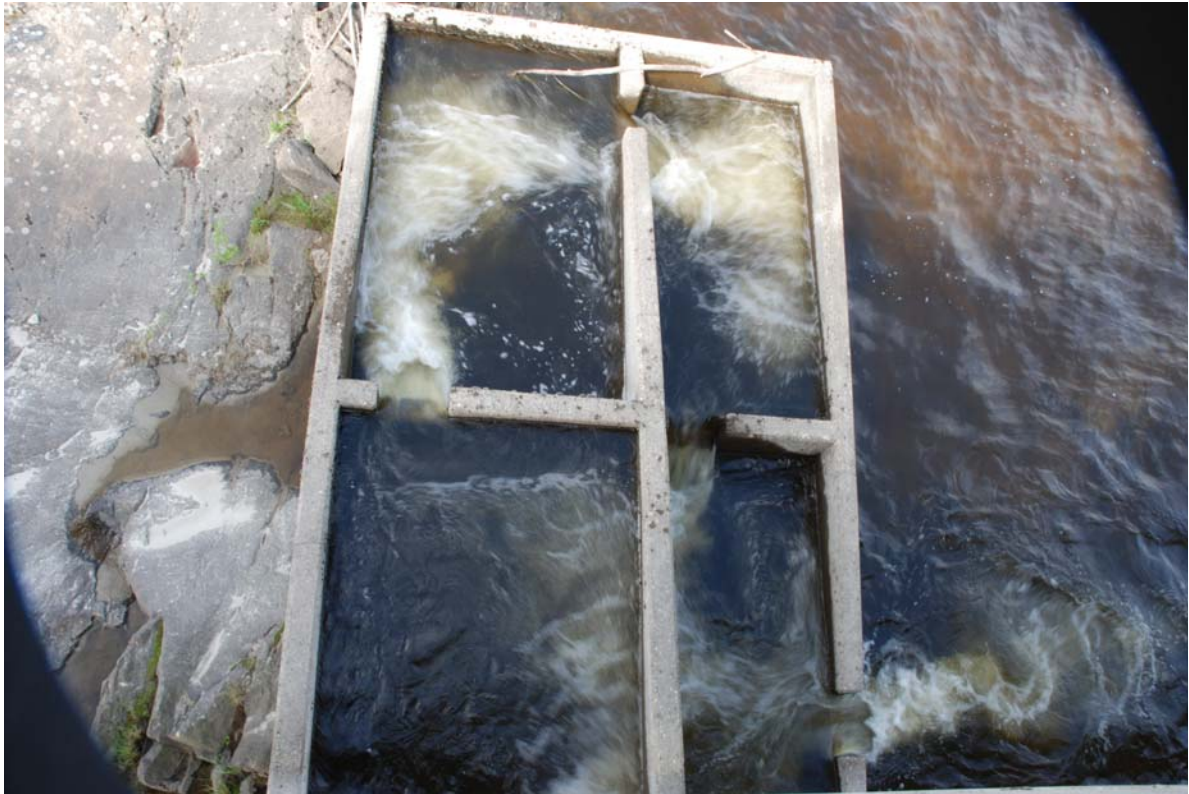
VEDLEGG 5. Funnefoss 2. Bildet viser veldefinert vannstrøm ut fra trappas fiskeinngang i et rolig parti av elva.

Det er etablert til sammen tre fisketrapper for å gi oppvandringmuligheter for fisk ved denne lokaliteten. Fisketrappas fiskeinngang er lokalisert i et rolig parti av elven med definert vannstrøm ut fra trappa (Vedlegg 5). Flomluker ved siden av fisketrappa gir gode muligheter for å lede attraksjonsvann mot den øverste fisketrappa. Turbininntakene er fordelaktig lokalisert et godt stykke unna vanninntaket. Ved avstengning av vannføringen i trappa om

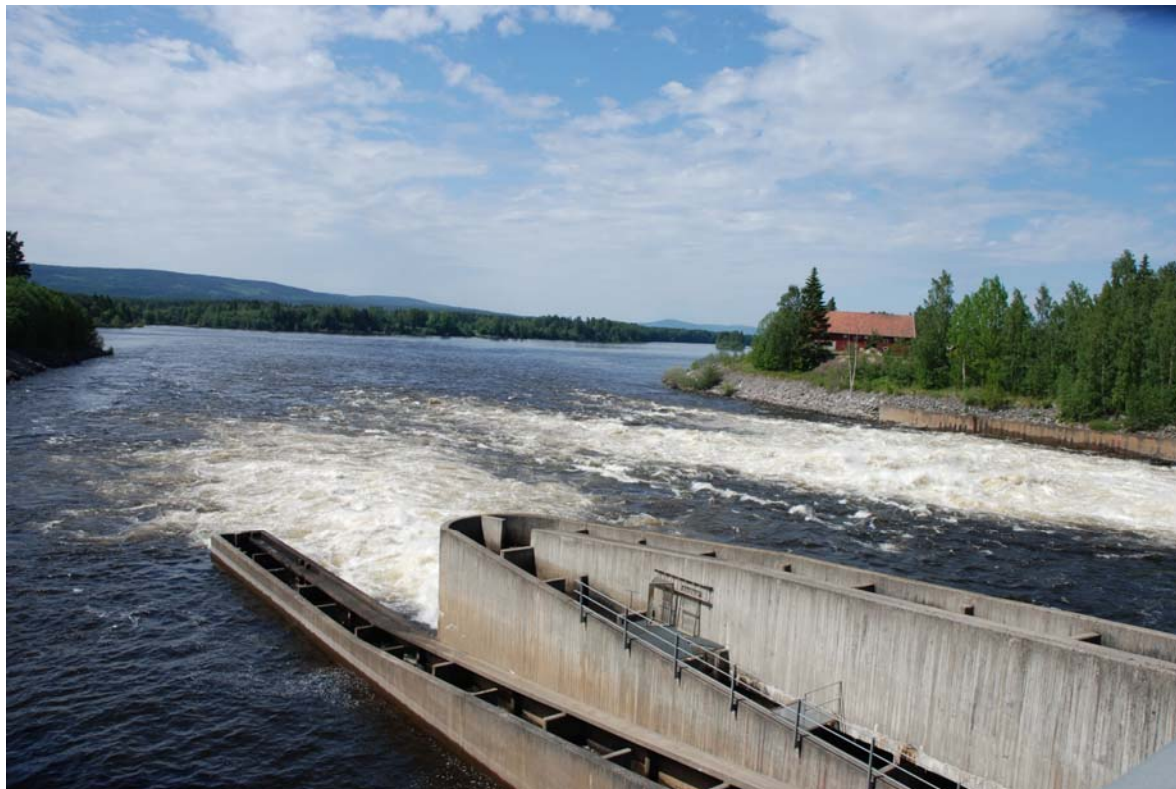
VEDLEGG 6. Fisketrapp ved Kongsvinger kraftverk. Bildet viser lokaliseringen av fiskeinnganger og flomløp.

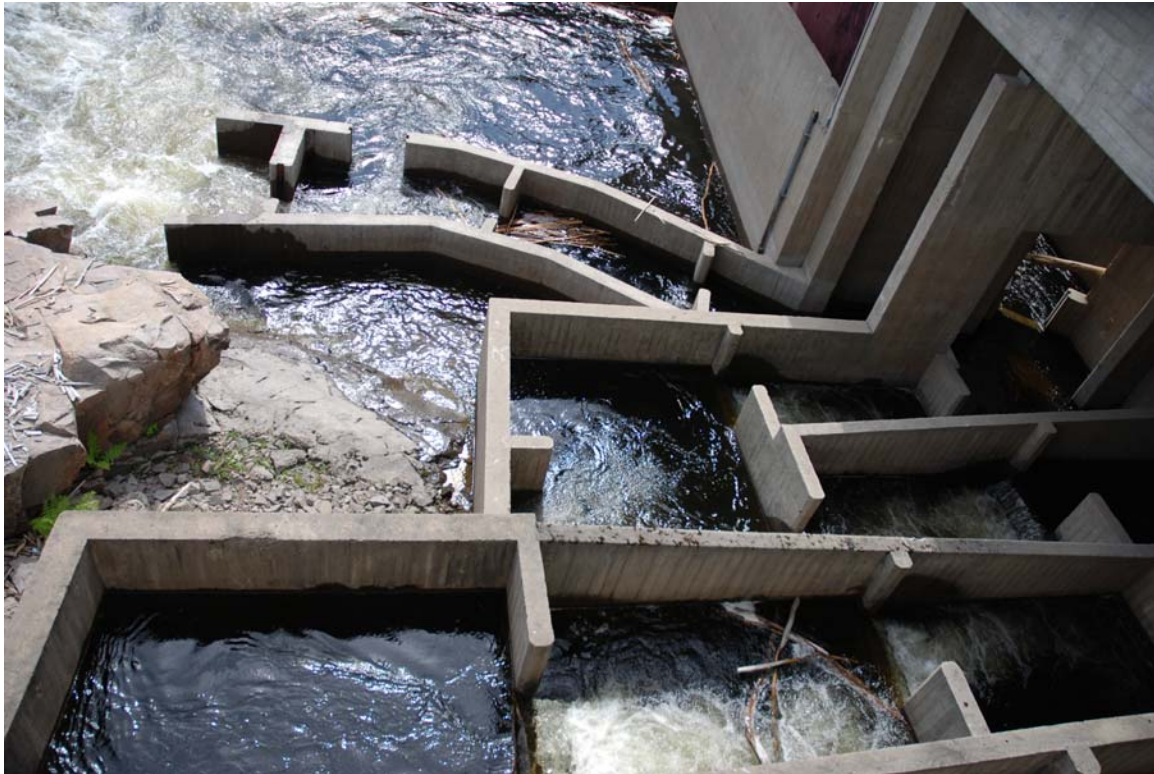
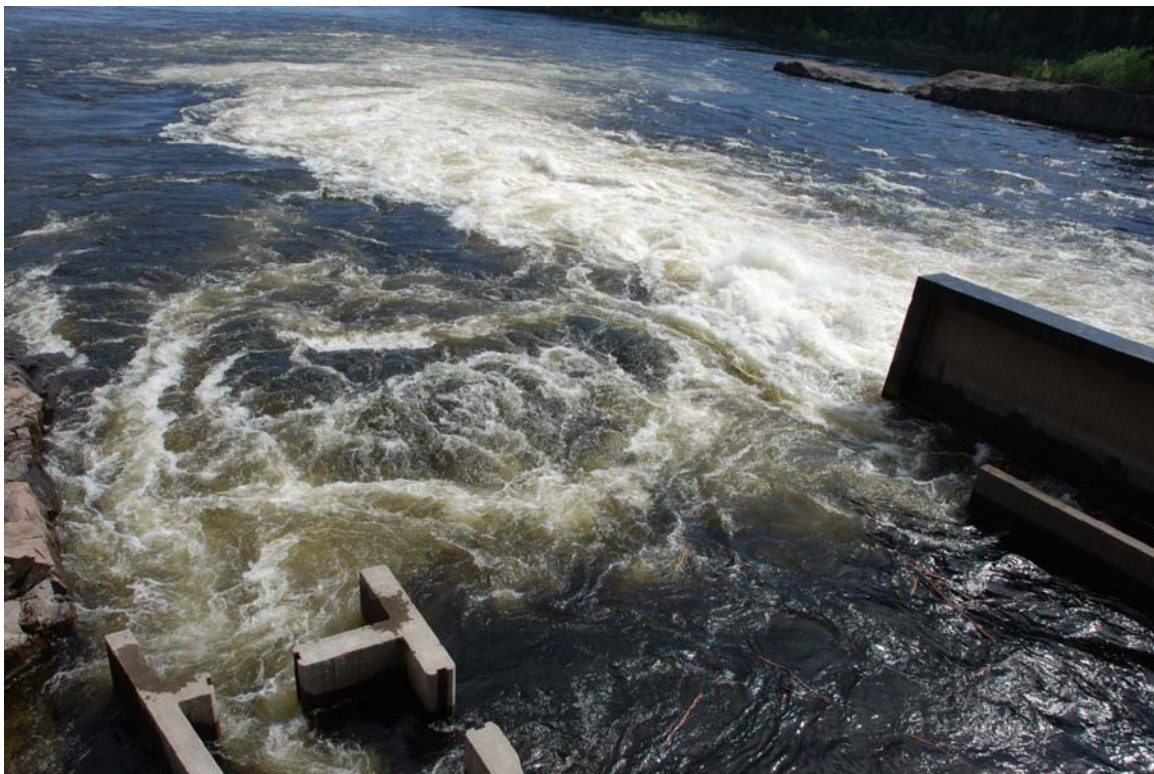
VEDLEGG 7. Fisketrapp ved Braskreidfoss. Øverste bilde viser nedre del av den kompliserte fisketrappa med flere fiskeinnganger. Nederste bilde viser ugunstig turbinutslag med turbulens foran fiskeinngangene.

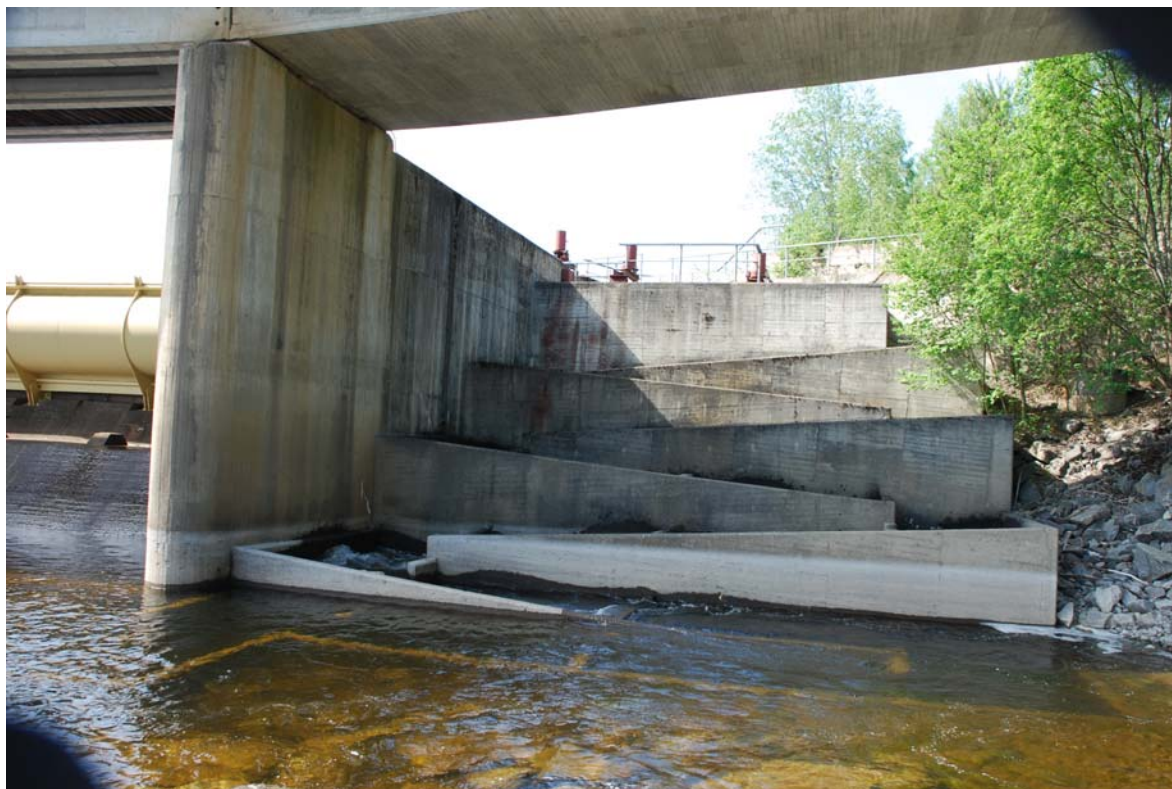
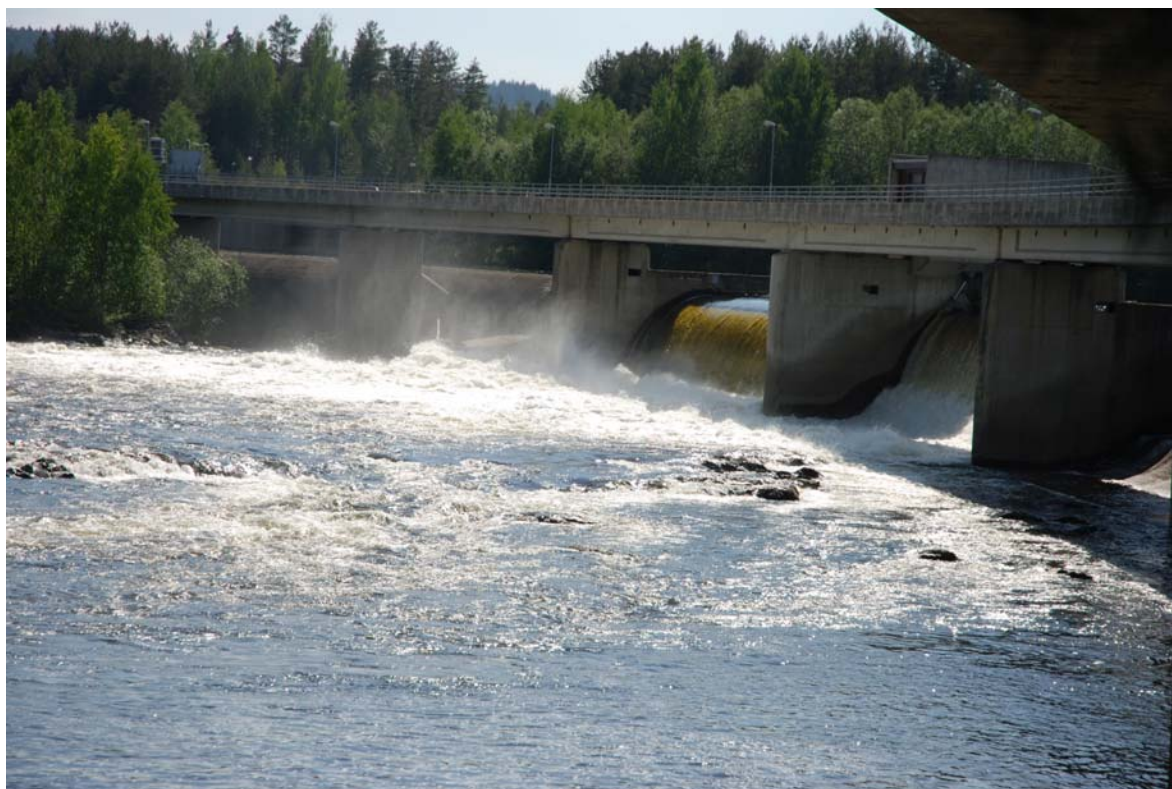
VEDLEGG 8. Fisketrappa ved Skjefstadfossen. Øverste bilde viser fisketrappa med fiskeinnganger tilpasset varierende vannføringer. Nederste bilde viser slipp av overflatevann gjennom flomluker.

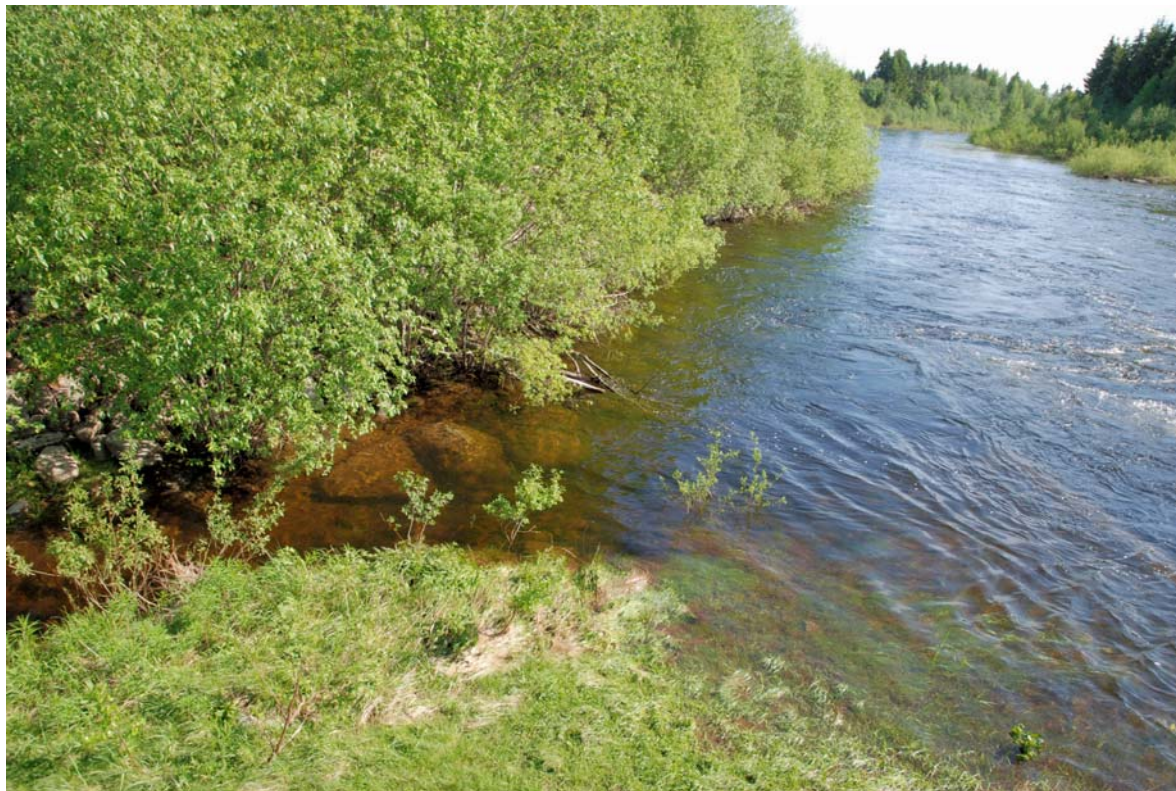
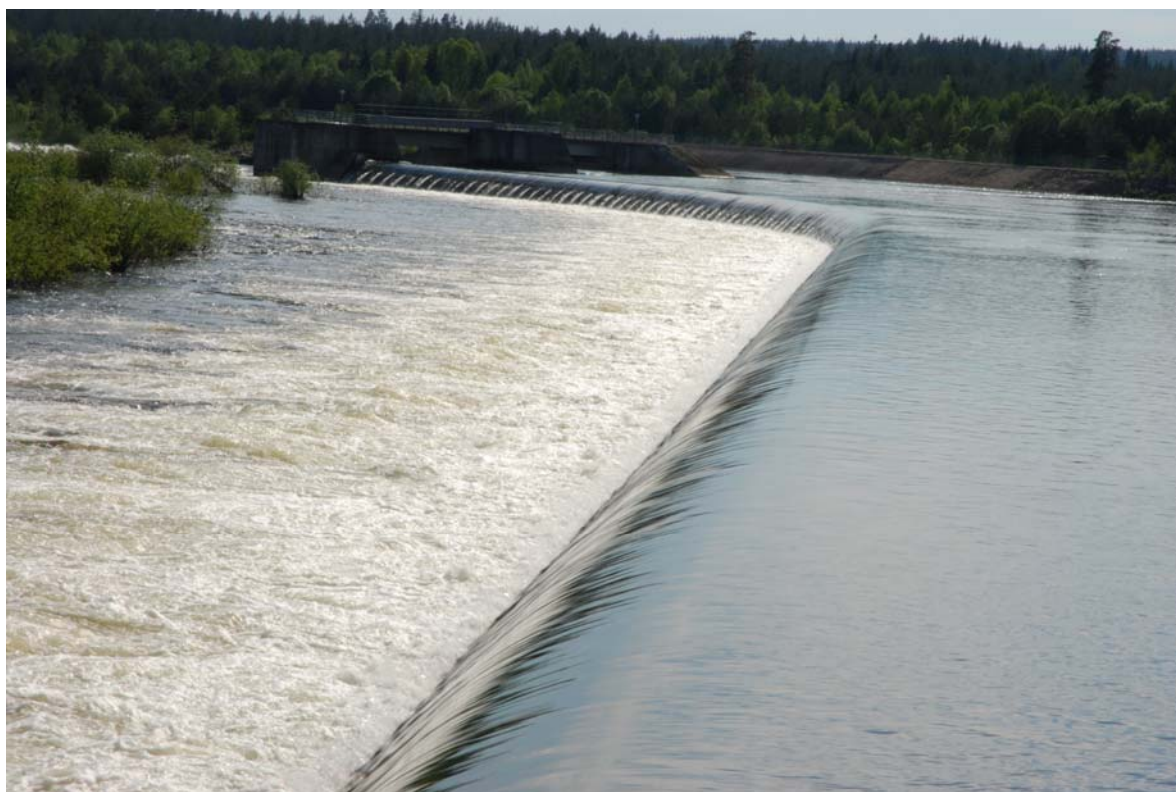
VEDLEGG 9. Fisketrappa ved Strandfossen. Øverste bildet viser fiskeinngangen til den naturlige fiskerenna med svakt definert utløpsstrøm. Nederste bilde viser overløpsterskel.

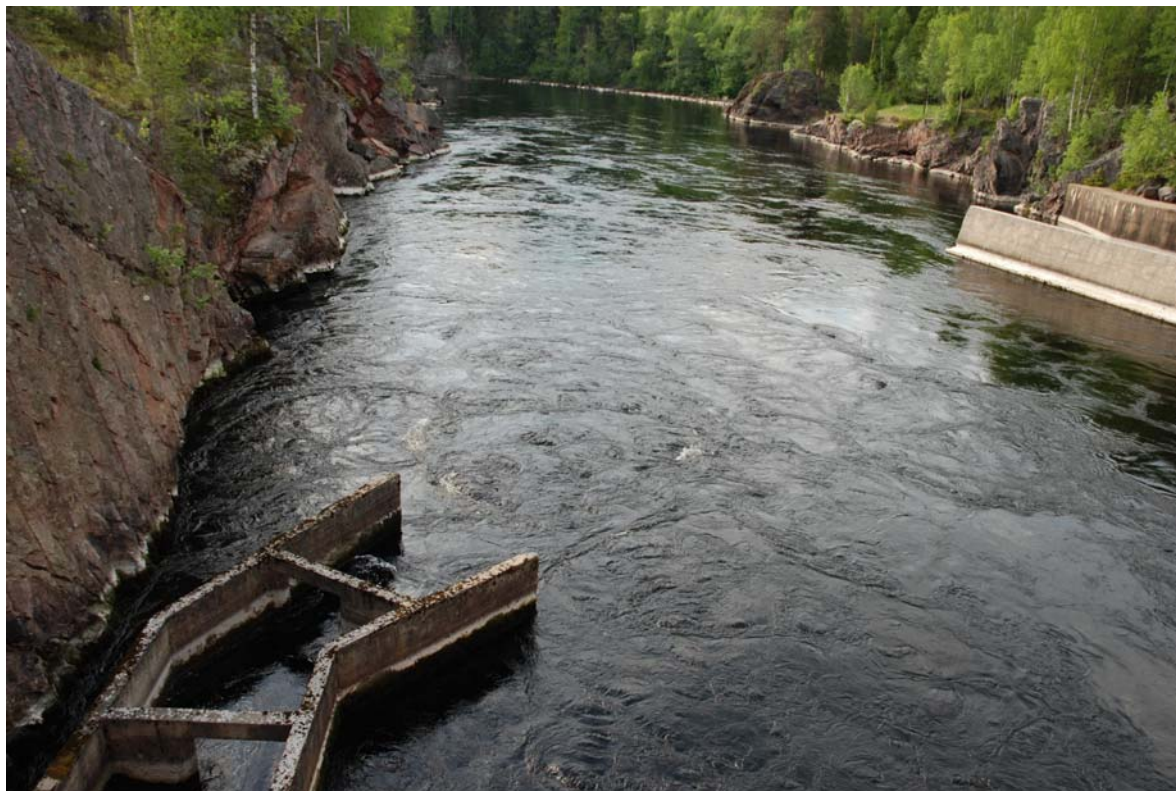
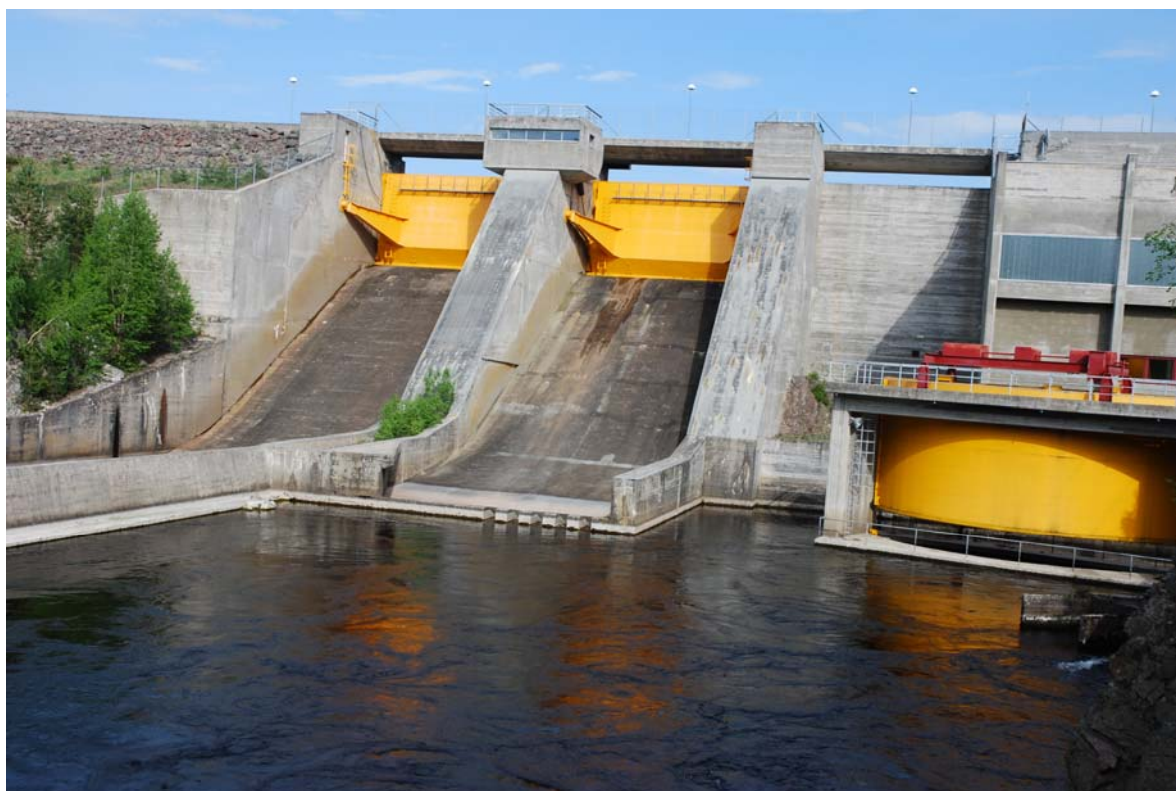
VEDLEGG 10. Fisketrappa ved Løpet. Øverste bilde viser fiskeinngangens lokalisering i turbulensen fra turbinutslagene. Nederste bilde viser demningen med to flomluker på motsatt side av fisketrappa.

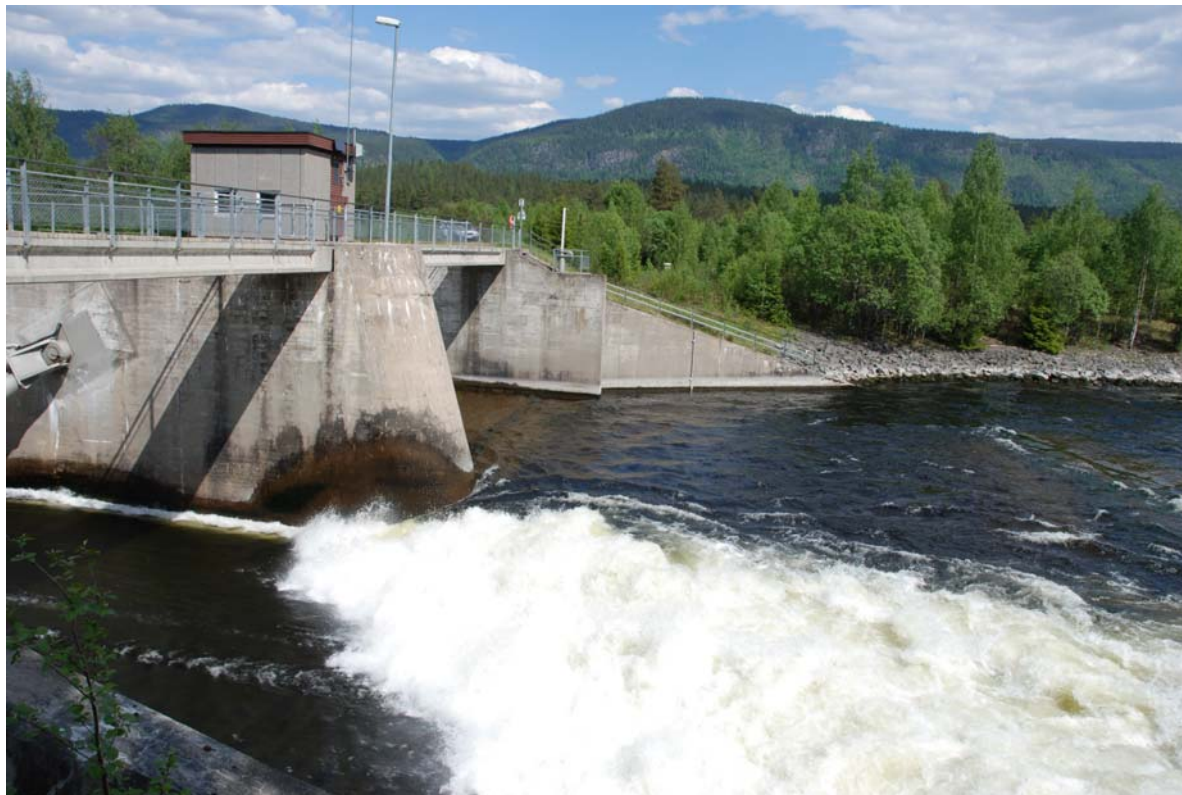
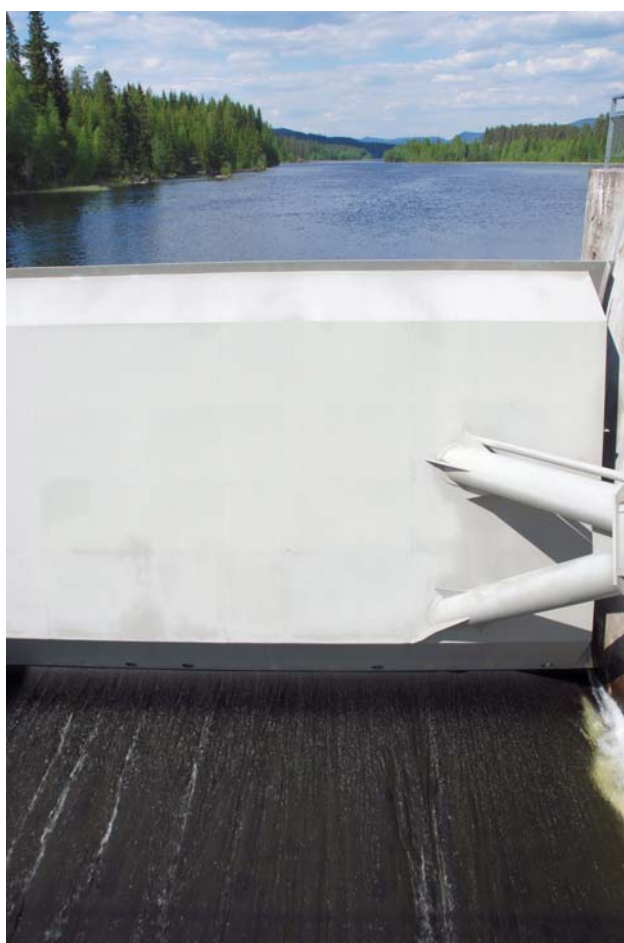
VEDLEGG 11. Fisketrapp ved Storsjødammen. Øverste bilde viser tapping av flomvann i flomløp på motsatt side av fisketrappa. Nederste bilde viser tapping av vann gjennom bunnluker.

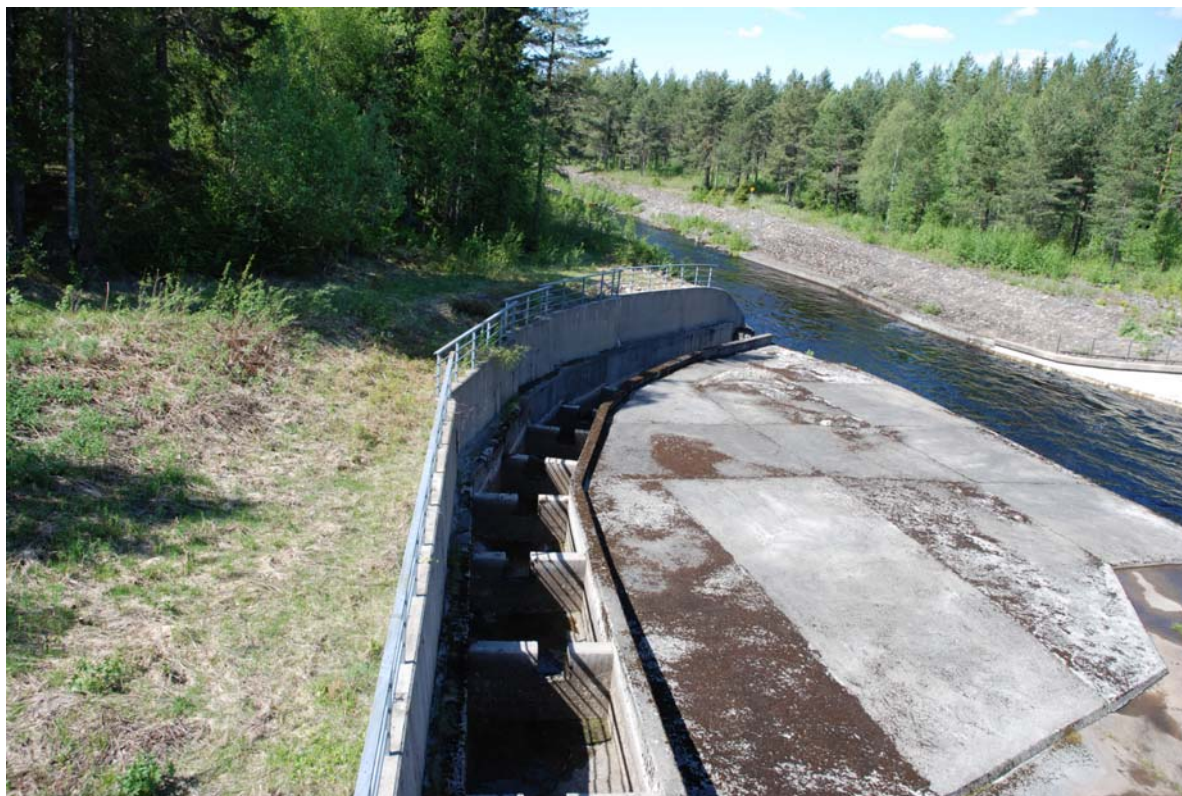
VEDLEGG 12. Fisketrapp ved Valmen, Søre Osa. Øverste bilde fisketrapp og lokalisering av fiskeinngang i kanalisert elveleie nedenfor demningen. Nederste bilde viser avstand mellom trappas fiskeinngang og hovedstrøm i elva.
