# Samlet plan for utslipp til vann fra steinindustrien (Larvikitt-produsentene) i Larvik, Del I: Resipientundersøkelser 2006-2008 (Tekstdel)

Tittel Samlet plan for utslipp til vann fra steinindustrien (larvikittprodusentene) i Larvik, Del I:  Resipientundersøkelser 2006-2008 (Tekstdel)	Løpenr. (for bestilling) 5834-2009	Dato 21.08.2009
	Prosjektnr. Undernr. 26424	Sider Pris 159
Forfatter(e)  Dag Berge, Torleif Bækken, Randi Romstad, Torsten Källqvist, Camilla Hedlund Corneliusen, Geir A. Dahl-Hansen (APN), Guttorm N. Christensen (APN), Brage Rygg	Fagområde Vannressurs- forvaltning	Distribusjon Åpen
	Geografisk område Vestfold	Trykket NIVA
Oppdragsgiver(e) Larvikittprodusentenes Forening (LPF)	Oppdragsreferanse Stein Grimsrud Harald Grønn	
<p>Sammendrag</p> <p>Det er gjennomført resipientundersøkelser i vannforekomster som mottar avrenning fra Larvikittproduksjonen i Tjølling og Brunlanes i Larvik kommune. I alt 130 lokaliteter omfattende bekker, elver, innsjøer og fjorder er undersøkt gjennom en periode på to år. Vannforekomstene er undersøkt for turbiditet (grumsethet), vannkjemi, alger, bunnfauna, og fisk. Selv om påvirkningen visuelt sett kan virke betydelig, var den økologiske

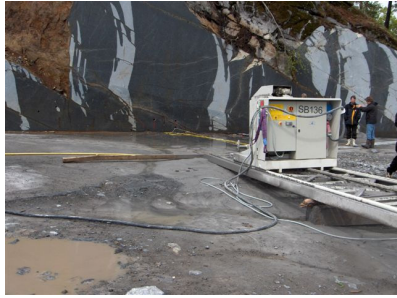
1. Sagerigg. Man borer 10m inn fra 2 sider

**Figur 1.** Prosesser som gir opphav til turbid avrenning fra Steinbruddsdriften.

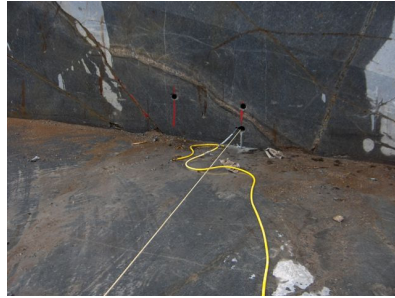
2. Man trer i diamant-wiren og sager en 100 m2 flate.

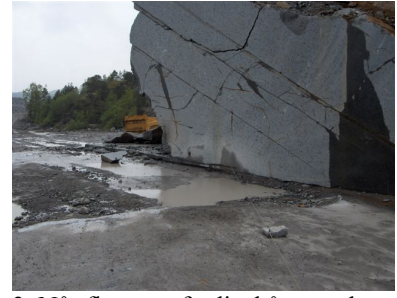
3. Når flaten er ferdigskåret er det dannet mye slamvann

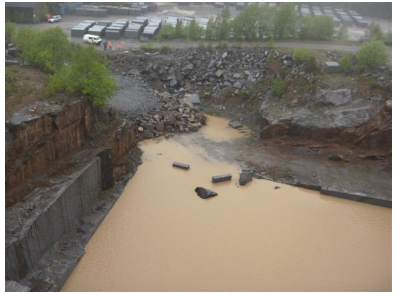
4. Sagvannet samles i bunnen av bruddet, men må pumpes ut etter hvert

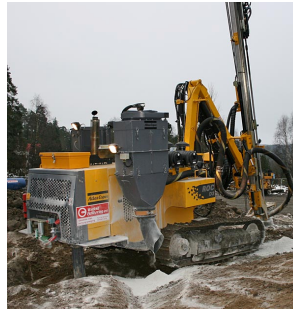
5. Blokkene splittes ved boring

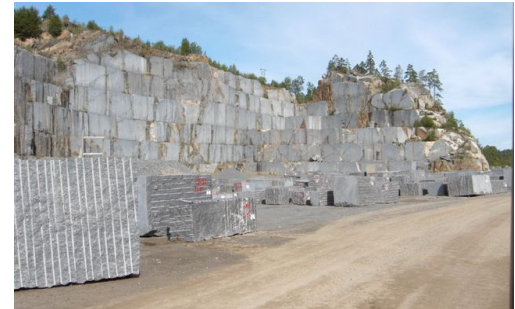
6. Dette danner også genererer steinmel

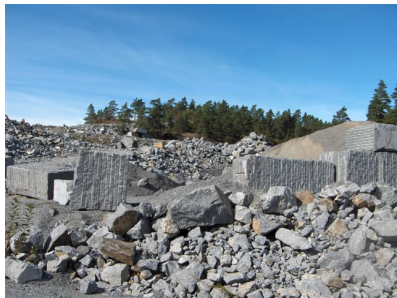
7. Steinbruddene utgjør store arealer bestående av brudd, steinfyllinger

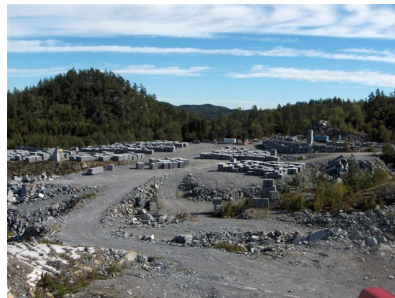
8. det er veger, og lager plasser som er fylt opp av egne masser

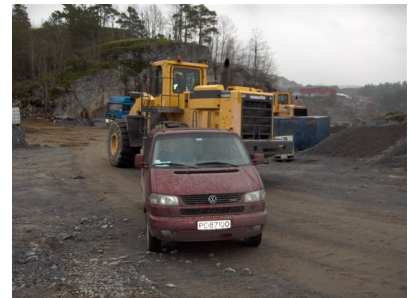
9. Oppfylte masser trafikkeres av maskiner på mer enn 50 tonn, noe som bidrar til knusing av mer stein

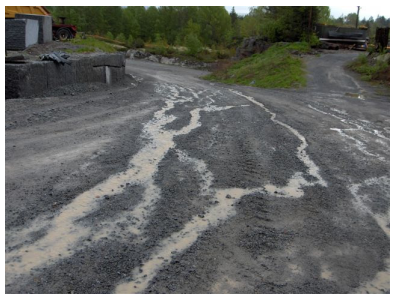
10. Ved regnvær eroderes det fra alle disse arealene, inkludert fra alle grusvegene

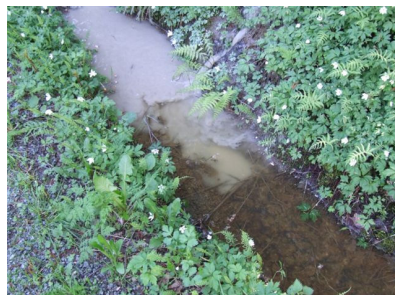
11. Det turbide vannet finner vegen til bekken

6. Avhenging av topografi, avstand til bekk, etc. finner partiklene vegen til vassdrag, se **Figur 1**, panel 11-12. For noen få brudd er topografien slik at det ikke dannes noe bekkedrag ut fra bruddområdet, og der har man heller ikke funnet noe økt turbiditet i vassdraget nedstrøms.

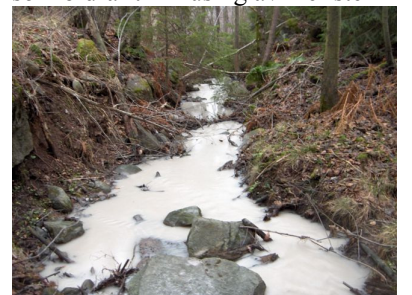
12. Det setter sitt preg på denne. Det er fine partikler omtrent som breslam som er vanskelig å sedimentere

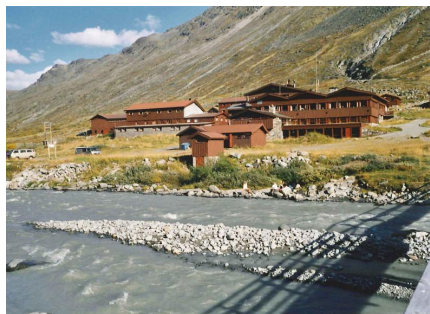
Elva Visa ved Spiterstulen i Jotunheimen. Turbiditet 200 FNU

**Figur 2.** Bekker med naturlig erosjonsmateriale (Foto Dag Berge)

Isbreene våre gnur medtransporterte steiner mot det underliggende fjellet, og vannet i disse brevassdragene (se **Figur 2**) likner svært mye på vannet i larvikittbekkene. Diamantsaging består også i at stein gnus mot fjell. I jordbruksbikker eroderes gammel isbreskuremateriale ut i elver og bekker. Hvor skadelig er dette partikulære steinmaterialet fra larvikittproduksjonen? Er det mer skadelig enn naturlig erosjonsmateriale for vassdrag og fjorder? Det er bl.a. dette man skal finne ut i resipientundersøkelsen.

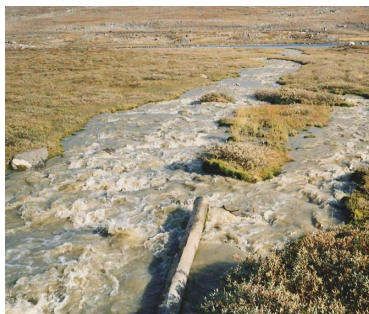
Bekk fra Glitrebreen, ved Glitterheim i Jotunheimen. Turbiditet ca 1100 FNU

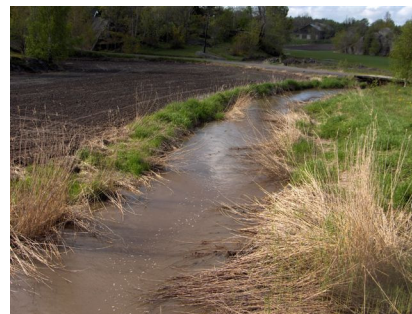
Marumsbekken (Virikbekken) i vårflom. Referansebekk ved denne undersøkelsen. Turb 132 FNU.

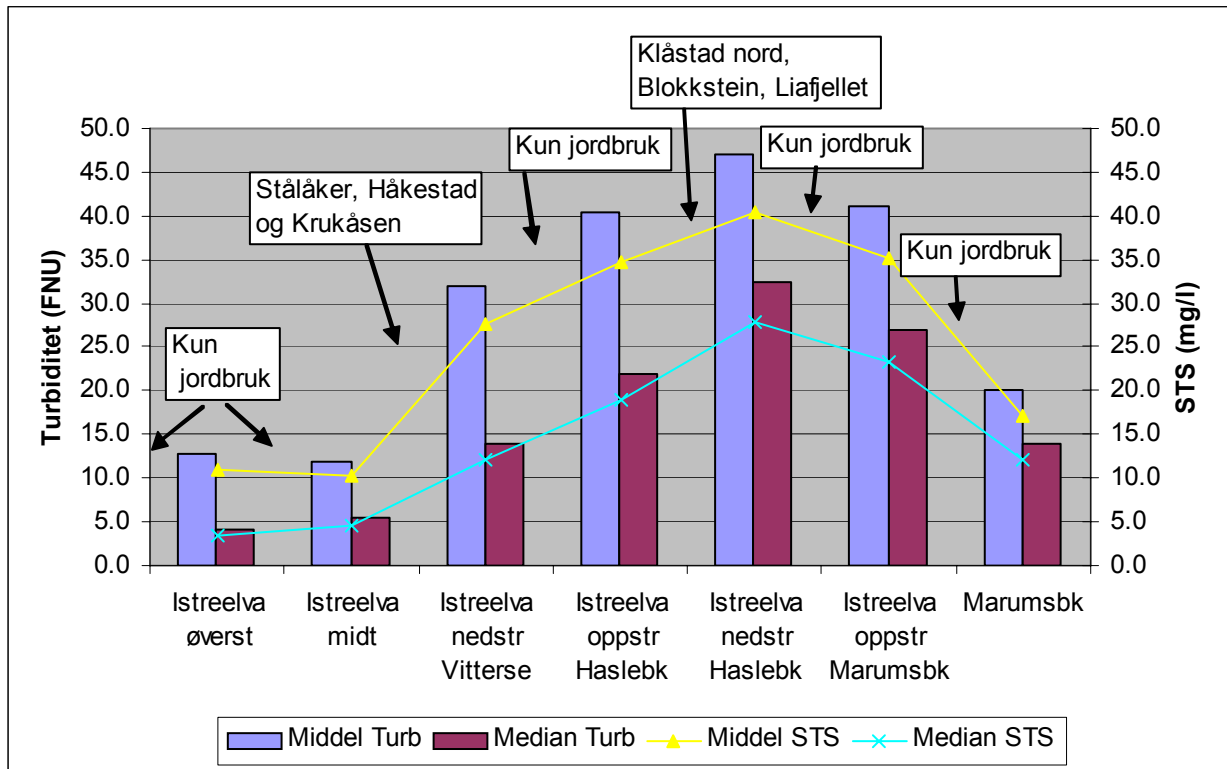
**Figur 6.** Turbiditet og partikler (suspendert tørrstoff STS) på forskjellige steder i Istreelva, samt angivelse av hvilke avrenninger det er som påvirker elva mellom de ulike stasjoner. Midlere verdier i perioden Des 2006-des 2008.

Skal man beregne transporten av partikler ut til fjorden er middelværdien den mest interessante, mens hvis man skal se på de gjennomsnittlige forholdene er medianen mest interessant. Omregning til partikler kan gjøres etter formler gitt i kapittel 3.

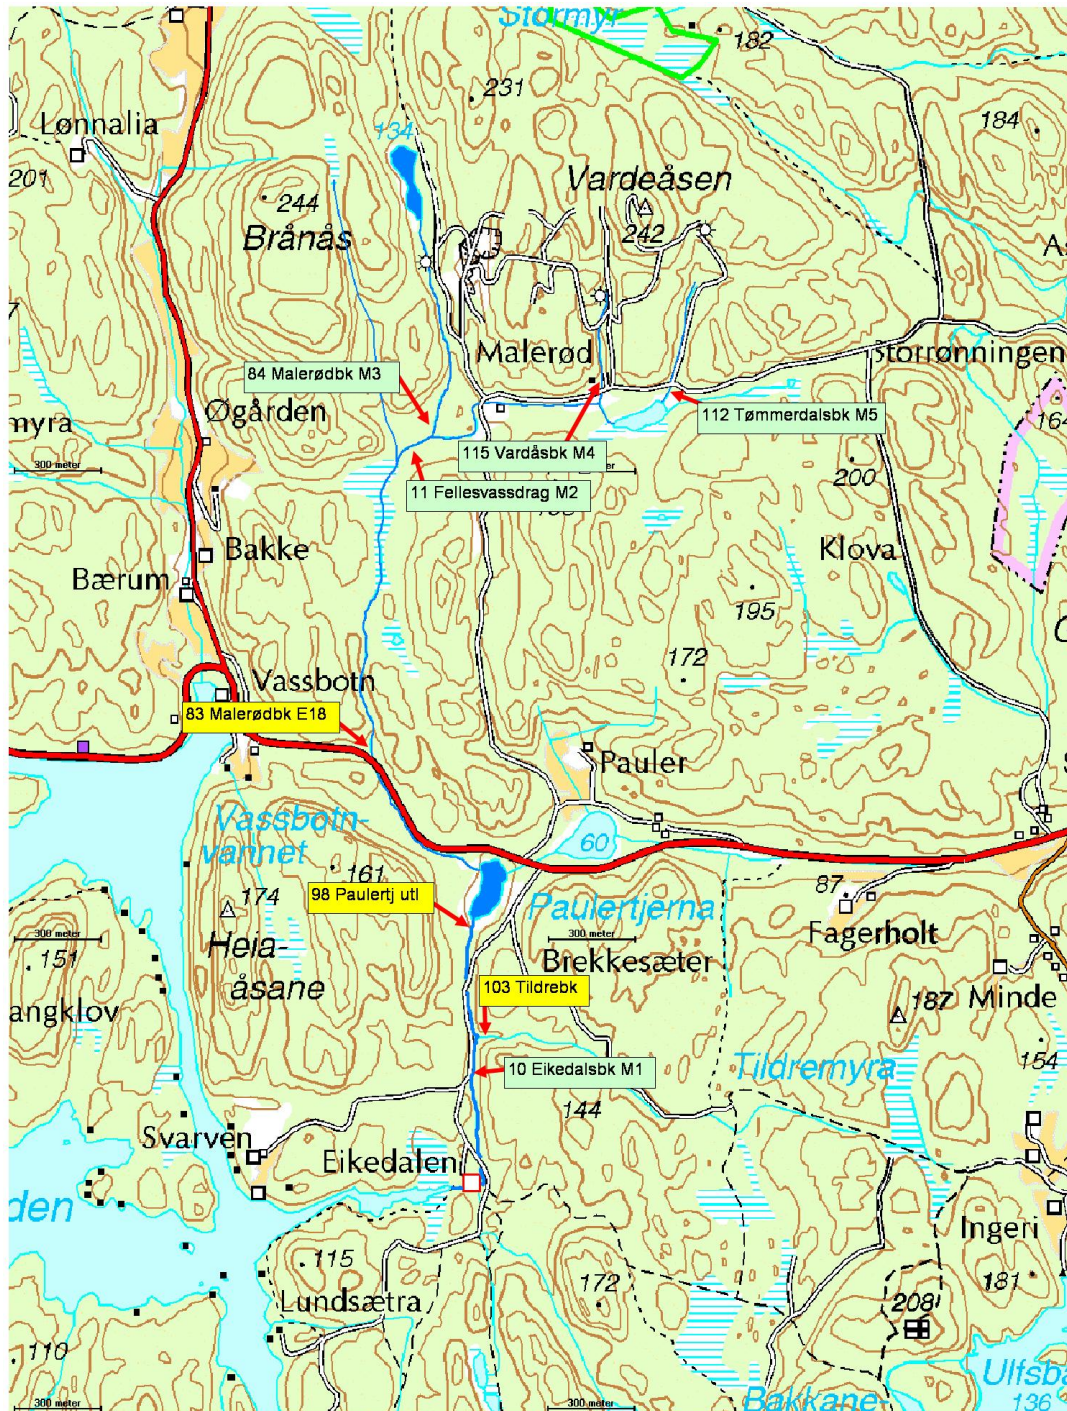
Figur 12. Bekkestasjoner Malerødområdet

Figur 12 viser prøvetakingsstasjoner i bekker i Malerødområdet. Tildrebekken er upåvirket referansebekk. De andre bekkene er mer eller mindre påvirket. Resultatene er gitt i Figur 13.

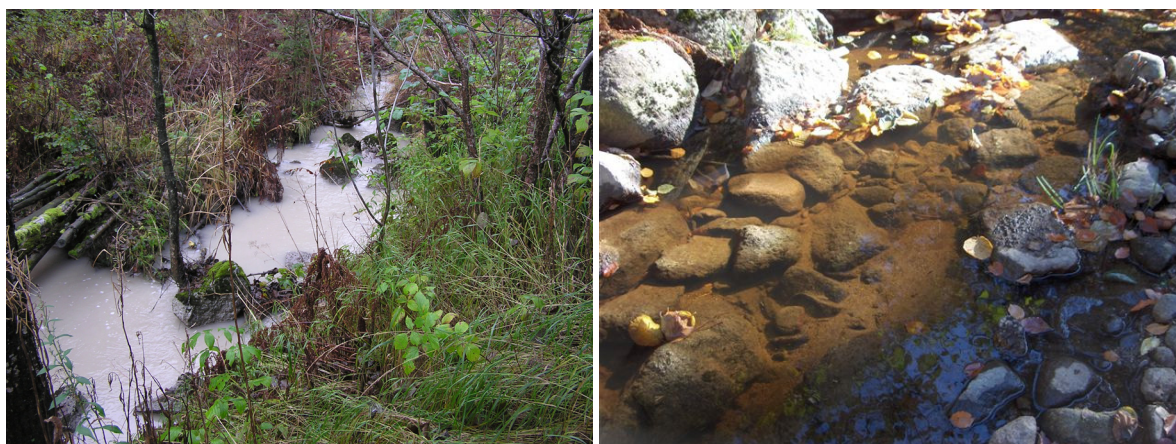
**Figur 14.** Innløpsbekken til Søndre Paulertjern (Malerødbekken E18) i 2005 (foto Torleif Bækken) og i 2007 (foto Dag Berge).

Før man for en 4-5 år siden gjorde tiltak mot avrenningen fra Malerødbruddene, hadde man betydelig steinslam avrenning til Malerødbekken og Søndre Paulertjernet. NIVA målte turbiditeter i Søndre Paulertjern på fra 30-200 FNU i 2005 (Bækken og medarb 2007), og innløpsbekken var meget turbid, se **Figur 14**. Tilsvarende forhold har ikke vært observert i de to årene undersøkelsene har pågått. Dette viser at tiltaket, som består av kombinasjon av terrenginfiltrasjon og sedimentering, fungerer.

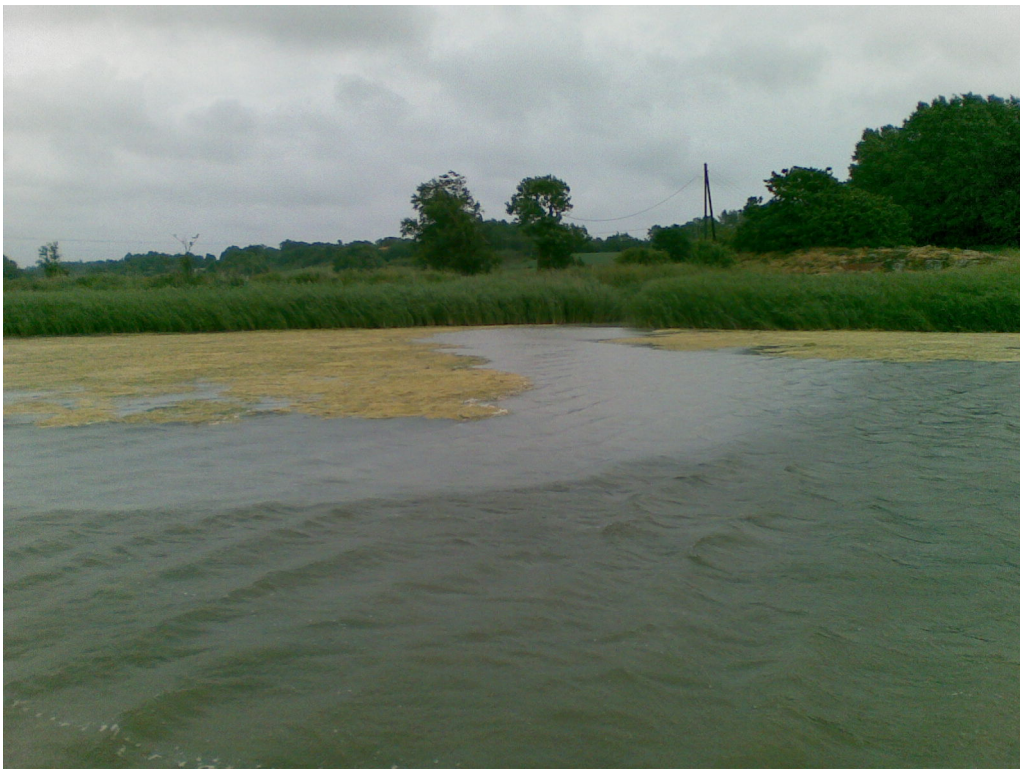
**Figur 22.** Under kraftig regnværsperiode 14.08.2008: Turbiditet fra Klåstadbekken brer seg hovedsakelig langs land. Ved de fleste toktene var det lite steinbruddsgenerert turbiditet å se i Viksfjorden.

Under en periode med kraftig nedbør, 14.08.2008, kunne det observeres grumsete vann som utvilsomt kunne tilskrives utslipp. Helt innerst kunne man se et turbid belte som bøyde seg mot vest langs land, se **Figur 22**. Ellers var det oftest relativt klart vann helt inn mot bekkemunningen, som forøvrig ligger inne i takerørsbeltet.

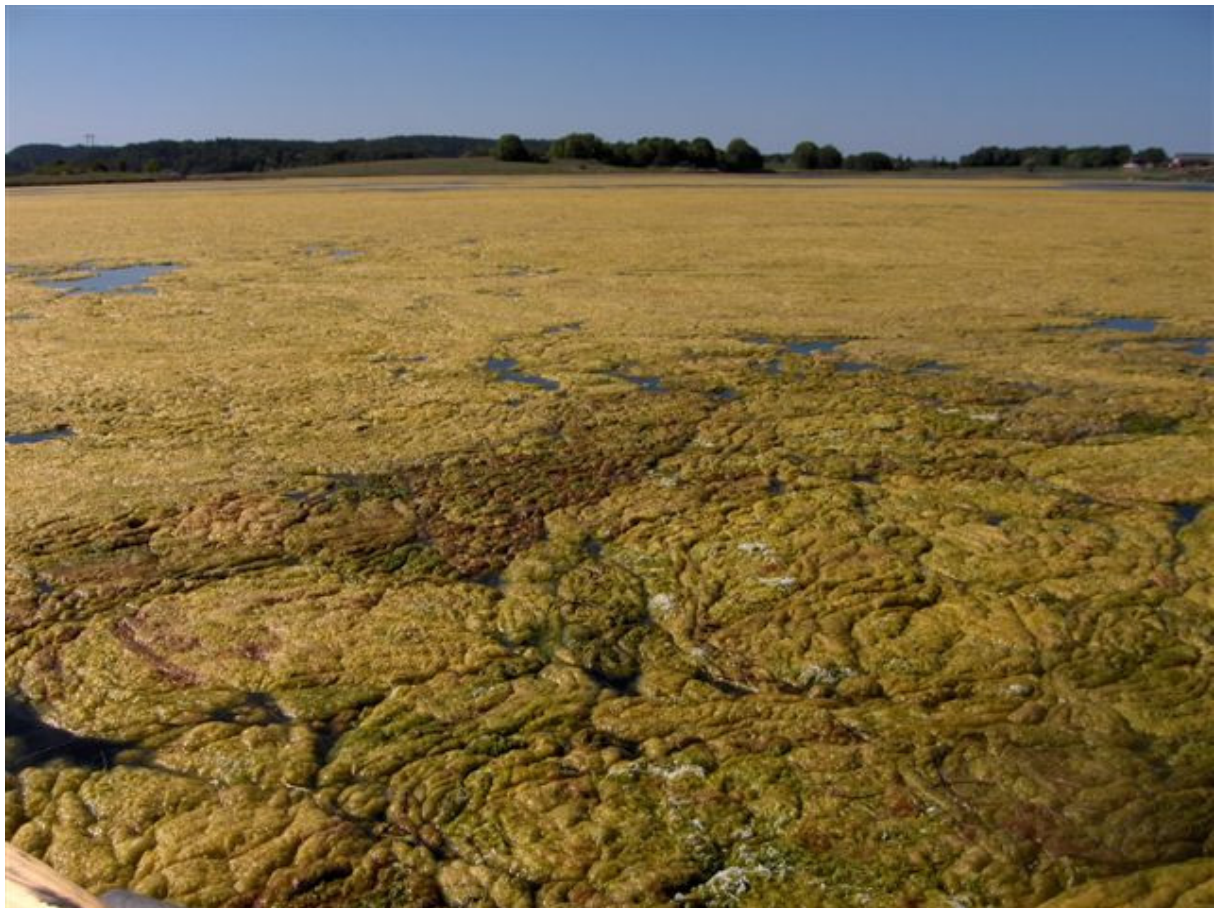
**Figur 25.** Viksfjorden er sterkt påvirket av eutrofiering, og massive algeflak dekker store deler av fjorden innenfor Vikerøya utover sommeren.

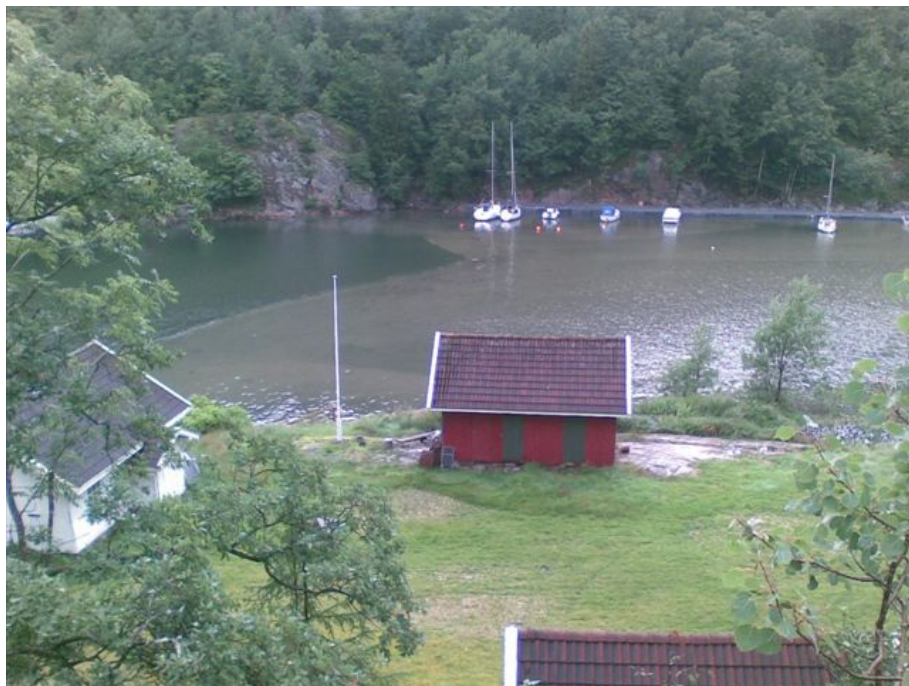
**Figur 27.** Like etter at det har begynt å regne. Det turbide ferskvannet fra Mørjetjernbekken glir raskt utover fjorden som et tynt sjikt oppå saltvannet, se skillet ved flaggstanga. Bekken kommer inn fra høyre utenfor bildet.

Det er først og fremst under regnværsperioder at Mørjefjorden blir turbid, og da særlig i begynnelsen av regnvær etter perioder med tørrvær. Mye finmateriale er da avsatt i bruddenes arealer, og dette vaskes av gårde i første av regnværsperioden. I tillegg går vannføringen opp i Mørjevassdraget. Når turbiditetsplumen har kommet gjennom Mørjetjernet brer den seg fort utover Mørjefjorden. Den følger ferskvannet og dette brer seg i et tynt sjikt oppå det tyngre saltvannet. Under toktet i august 2008 observerte vi hvor fort spredningen av turbid vann skjedde i Mørjefjorden. **Figur 27** viser grensen for det turbide vannet en time etter at et kraftig regnvær startet. **Figur 28** viser situasjonen etter noen

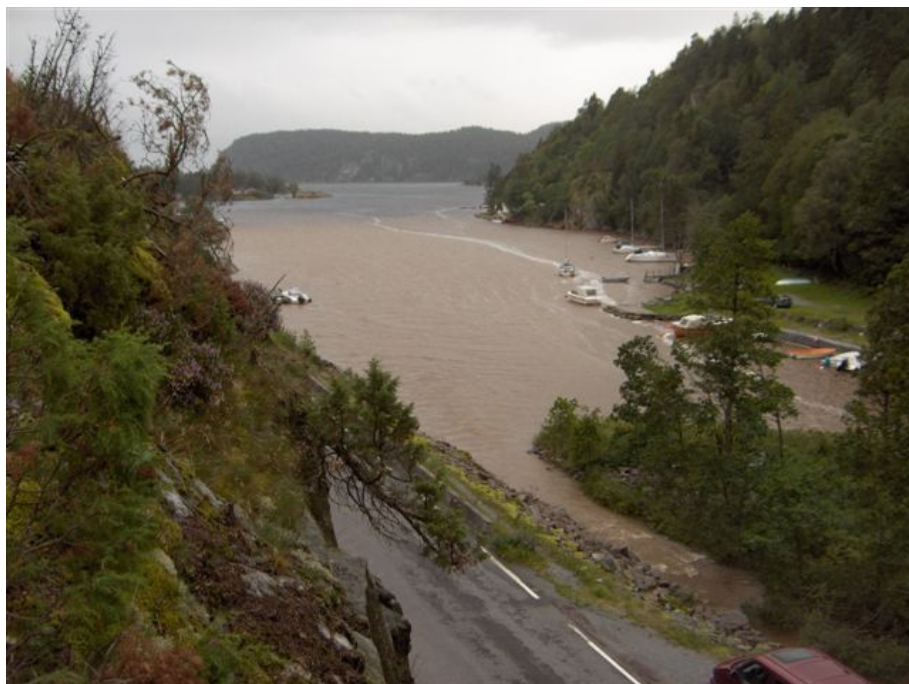
**Figur 28.** Mørjetjernbekken 16.08.2007 under kraftig regnvær. Fjorden blir grumsete langt utover

timers regnvær. Etter ytterligere en time, sluttet det å regne, og når bekken klarnet opp klarnet også den innerste delen av fjorden opp.

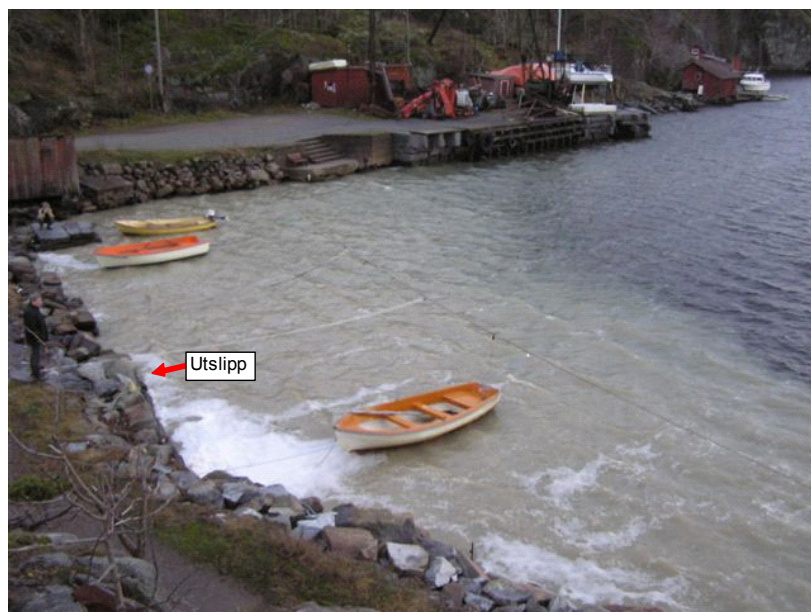
**Figur 32.** Typisk situasjon ved Kastet under regnværsperioder.

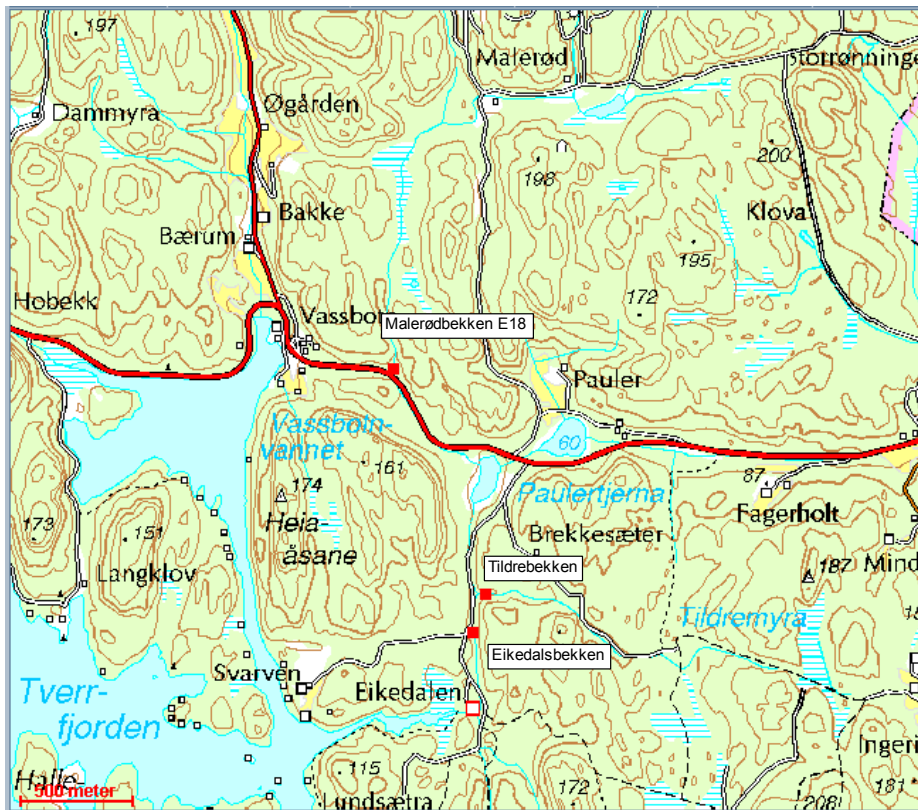
**Figur 36.** Bunnnyrstasjoner i Malerødvassdraget

Tildrebekken er referansebekk for Malerødbekken og Eikedalsbekken, se stasjoner i **Figur 36**. Bunnnyrsamfunnene i Eikedalsbekken og Malerødbekken hadde vesentlig færre individer totalt enn referansebekken i 2006 (**Figur 39**). Først og fremst var dette forårsaket av langt færre filtrerende organismer. I Tildrebekken var denne gruppen dominert av knottlarver. Knottlarver (og andre filtrerende organismer) lever av å filtrere spiselige partikler ut av vannet. De får derfor dårlige betingelser når partikkeltilgangen bare består av steinpartikler. Dette er den mest sannsynlige forklaringen på at det nesten ikke ble påvist knott i Malerødbekken, og at det var relativt få også i Eikedalsbekken. Tettheten av dyr var i samme størrelsesorden i 2007. Forholdet mellom stasjonene var endret med færre dyr i Tildrebekken og flere i Eikedalsbekken. Reduksjonen i Tildrebekken skyldtes færre knottlarver, mens økningen i Eikedalsbekken besto av fjærmygglarver. Men det var også i 2007 et høyere antall knottlarver i referansebekken enn i de to påvirkede bekkene. Det vil alltid være naturlige svingninger i tettheten av bunnnyr som gjør vurderinger usikre. Dette er årsaken til at det ofte anbefales å ha flere prøvedatoer. Likevel kan vi med stor grad av sikkerhet si at mengden filtrerende organismer er holdt nede av partikkeltransporten i de påvirkede bekkene, og mest i de mest påvirkede.

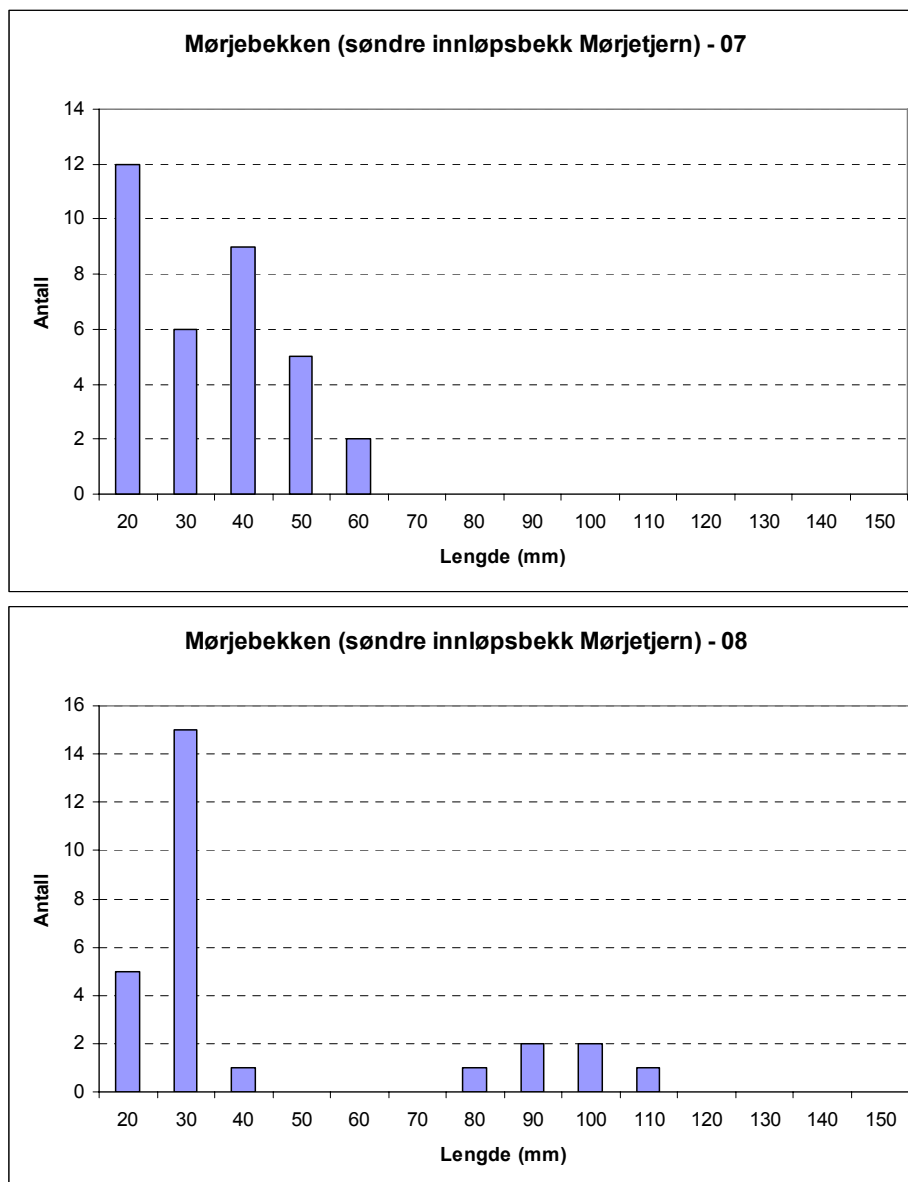
**Figur 55.** Lengdefordeling av ørret i Mørjebekken (søndre tilløpsbekk til Mørjetjern) 2007 (øverst) og 2008.

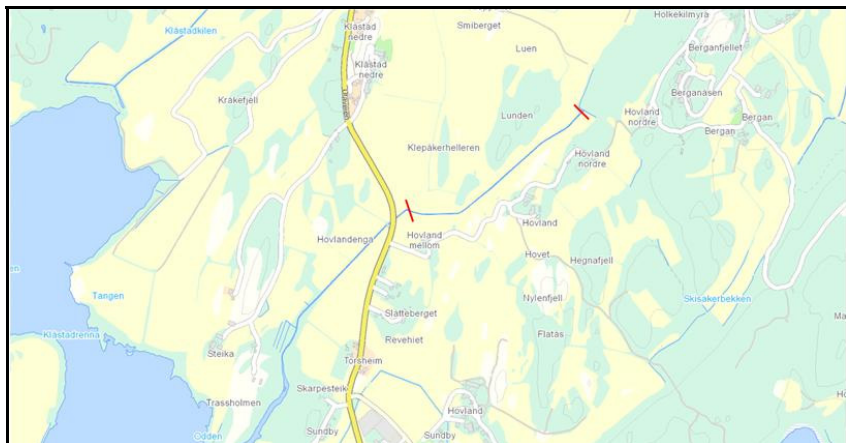
**Figur 62.** Holkekilbekken. Område for bonitering og el-fiske lå mellom de røde strekene.

Strekningen som ble undersøkt lå i øvre del av bekken (**Figur 62**). Lokaltiteten har lav strømhastighet (tilnærmet stillestående vann). Bunnsstratet i området består av leire uten gytemuligheter for øret og bekken er uegnet som oppvekstområde for ungfisk av øret. Bekken renner her i en kanal gjennom dyrket mark og har tett kantvegetasjon. Bekken er tett begrodd med akvatisk makrovegetasjon i hele bredden. Bekken var ikke slappåvirket under prøvetakingen. Bekken hadde en bredde på ca. 0,5 – 1,5 m, og fiskeregistreringene ble foretatt på en strekning på ca. 30 m med dyp 5 - 50 cm. Det ble ikke registrert fisk på strekningen.

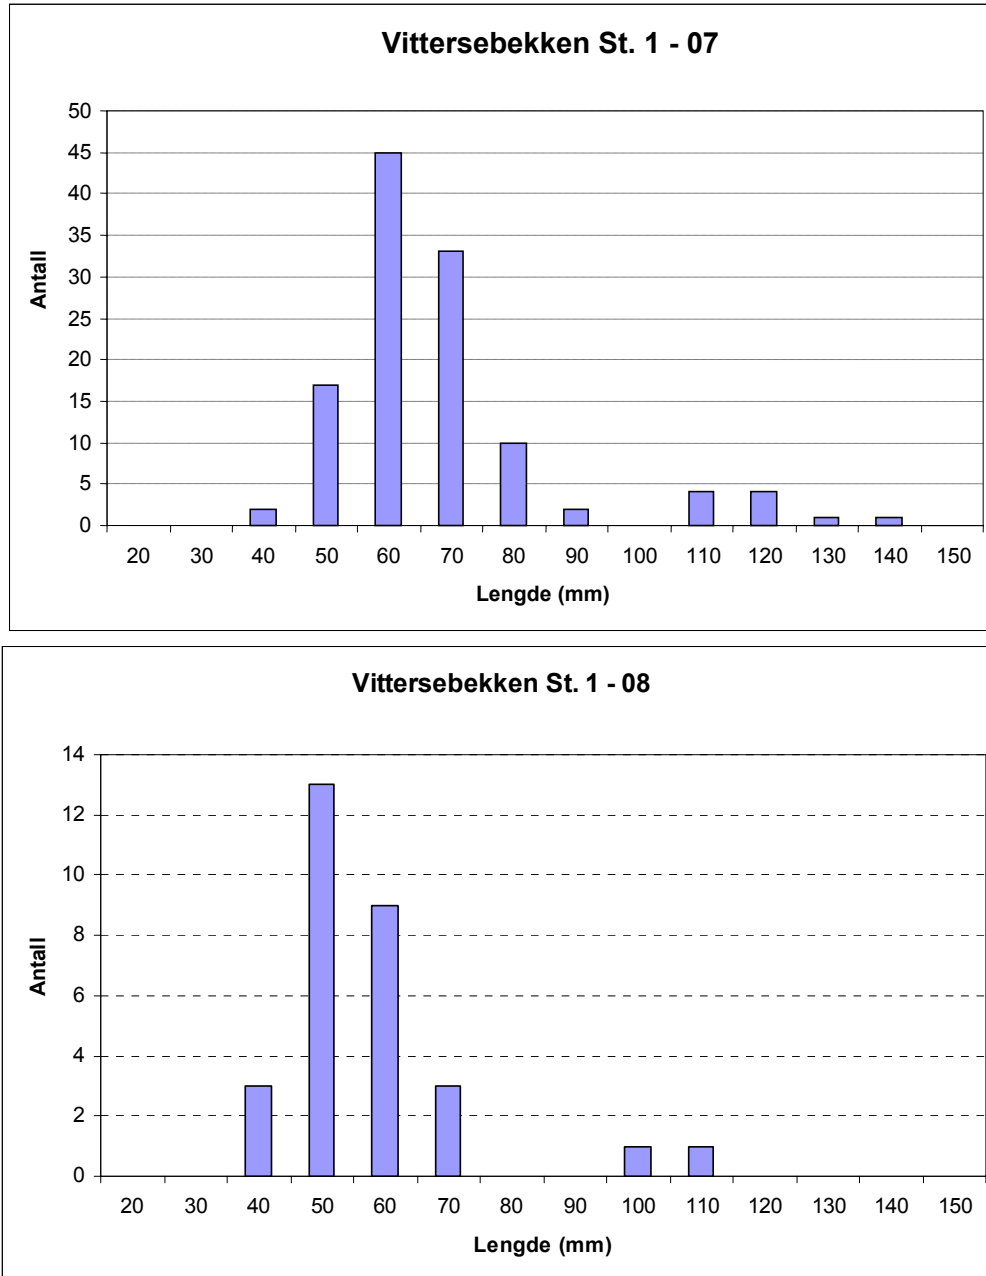
**Figur 65.** Lengdefordeling av ørret i Vittersebekken St. 1 i 2007 (øverst) og 2008.

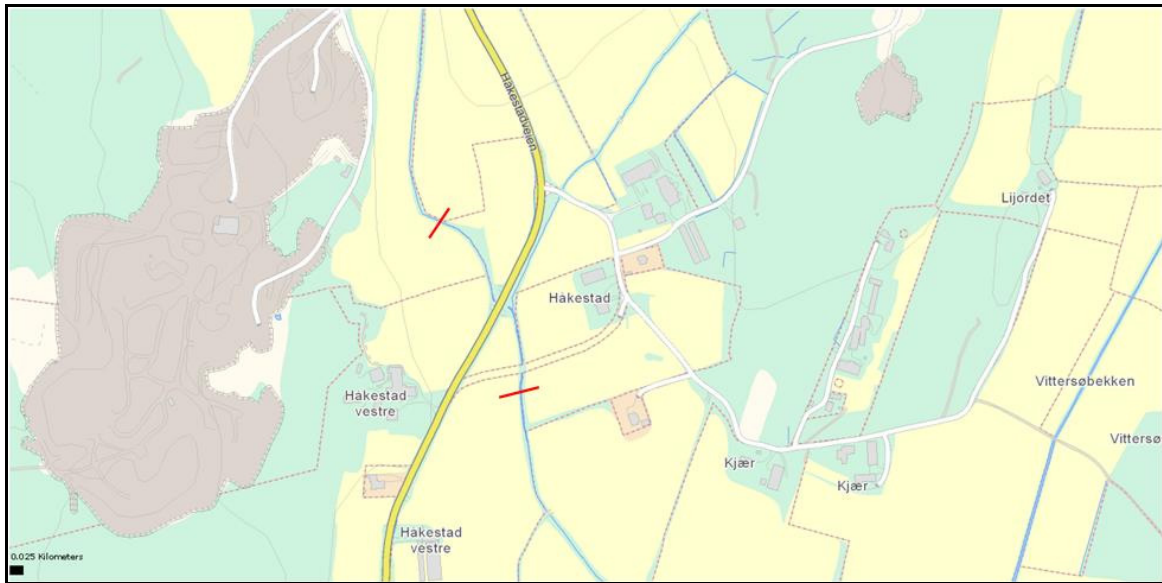
**Figur 68.** Håkestadbekken. Område for bonitering og el-fiske lå mellom de røde strekene.

Strekningen som ble undersøkt lå i øvre del av bekken der vegen krysser bekken (**Figur 68**). Lokaliteten har middels sterk strømhastighet. Bunnssubstratet i området består av sand, grus og blokk, og strekningen har få partier med gytemuligheter for ørret. Oppvekstmulighetene for ungfisk (0+ - 1+) vurderes som middels gode. Bekken renner her gjennom dyrket mark med til dels overhengende kantvegetasjon. Det er noe løvtrevegetasjon langs bekkentanten. Vannet var sterkt slampåvirket under prøvofisket både i 2007 og 2008 (siktedyp < 5cm). Sidebekken som renner parallelt med vegen var helt klar. Bekken hadde en bredde på ca. 1 m, og fiskeregistreringene i 2007 ble foretatt på en strekning på ca. 40 m, med et areal på 40 m<sup>2</sup> og dyp 10 - 40 cm. Det ble ikke gjort systematisk innsamling av fisk her, men årsyngel (0+) ble funnet i bekken. På grunn av høy turbiditet ble registreringene ikke gjort med tanke på beregning av tetthet. Bilder fra bekken er vist i **Figur 152**.

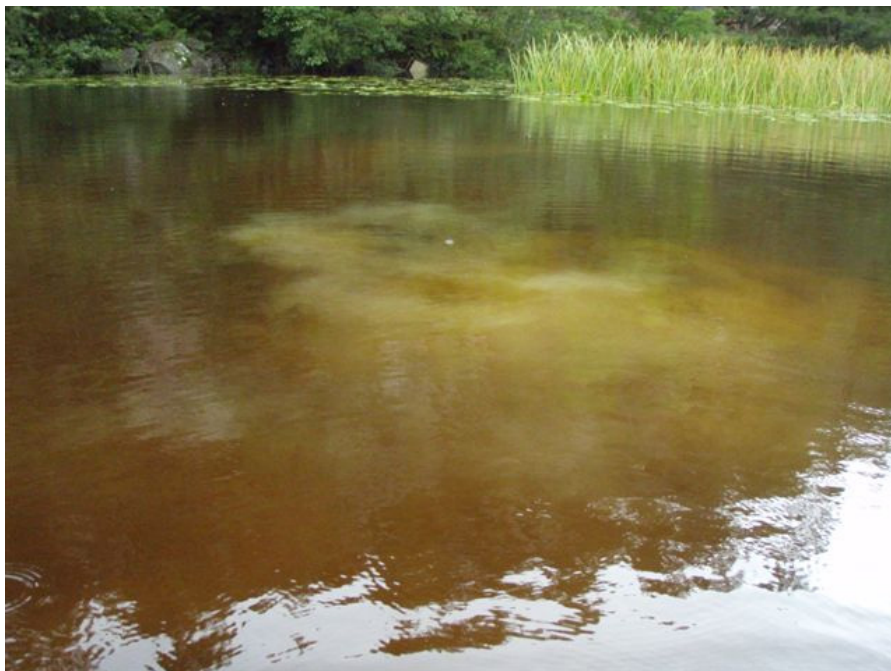
**Figur 85.** Det grumsete vannet ligger like under overflaten i Mørjetjern. Åretak er nok til å virvle det opp i overflaten.

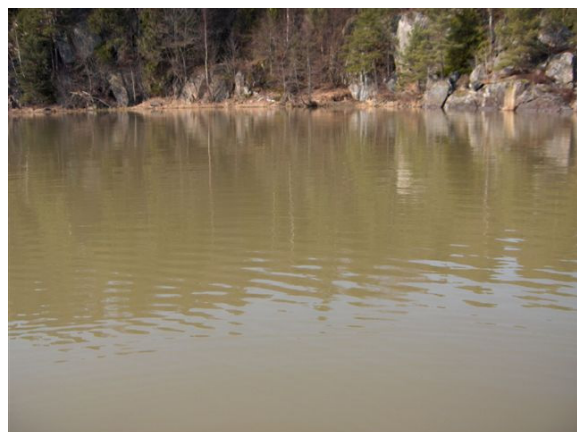
**Figur 86.** Bålsrudtjern (høyre) og Torpevannet (venstre) er sterkt gråfarget store deler av året

Bålsrudtjernet og Torpevannet hadde et grått utseende ved stort sett alle toktene, særlig Bålsrudtjernet, se **Figur 86**.

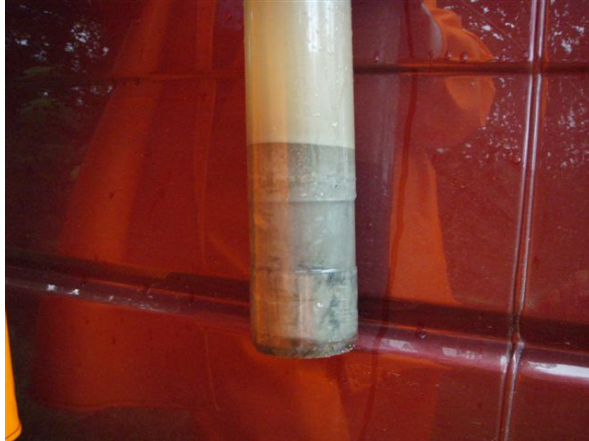
*I Mørjetjern bestod sedimentet for det meste av kompakt steinslam*

**Figur 98.** Sedimentprøve i Mørjetjern

I Pauletjernene kunne man ikke se noe steinslampåvirkning i sedimentet. Det kunne man derimot i de andre småvannene, **Figur 98 - Figur 102**. Det er rimelig å anta at organismer som lever i og på slamoverflaten vil bli påvirket av dette slammet, som er svært uorganisk av natur. Flere av bunndyrene

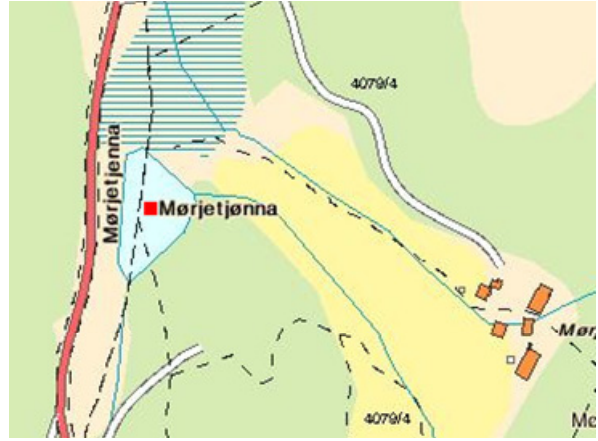
*Prøvetaksstasjon i Mørjetjernet*

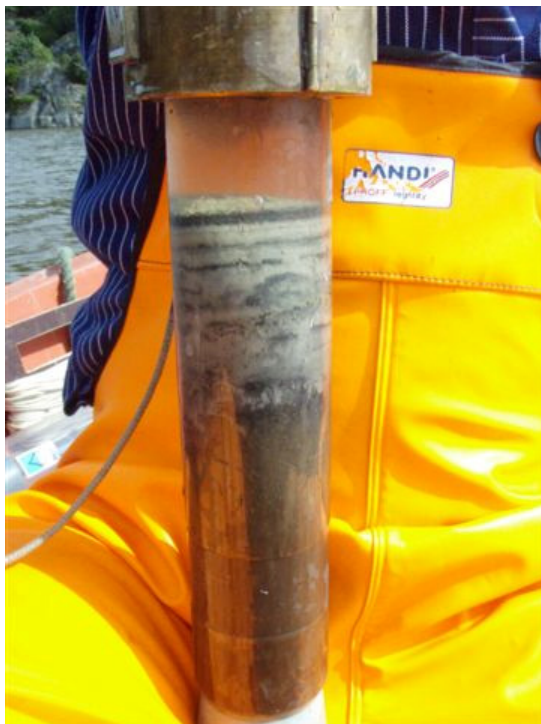
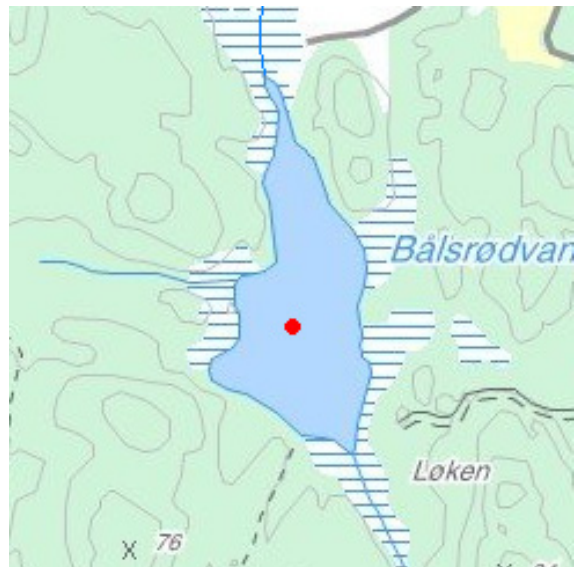
*Sedimentet på det dypeste punkt i Balsrudtjern (7m) hadde et ca 10 cm sjikt med steinslam-sediment over naturlig innsjøsediment. Svarte soner vitnet om perioder med oksygenfritt bunnvann (jernsulfidfellinger).*

**Figur 99.** Sedimentkjerne fra Balsrudtjerns dypeste punkt

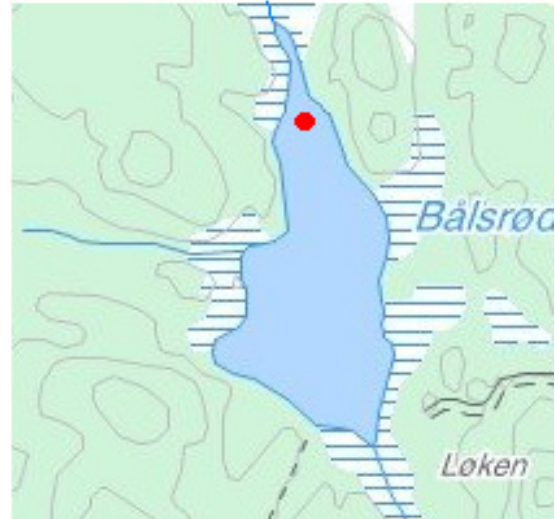
Nær innløpet til Askedalsbekken (3.5 m dypt) var steinslamsedimentet ca 15 cm tykt i Bålsrudtjern.

**Figur 100.** Sedimentkjerne fra nord-enden av Bålsrudtjernet

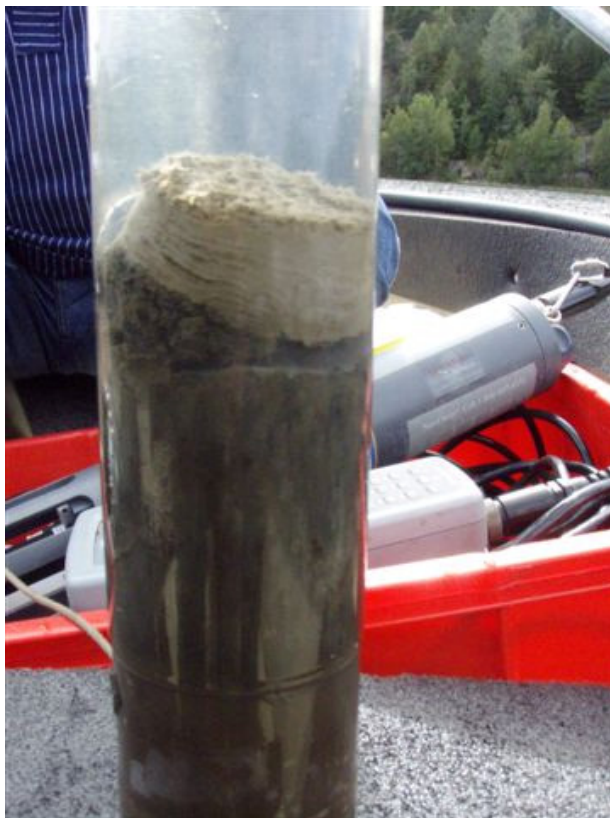
Sedimentet på det dypeste punkt (12 m) i Torpevannet hadde et sjikt med steinslamsediment på 4-5 cm

**Figur 101.** Sedimentkjerne fra Torpevannets dypeste punkt

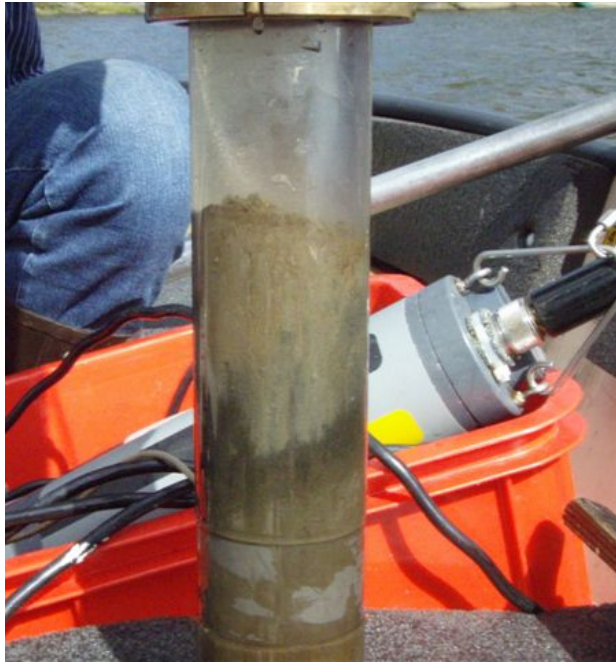
Ut for Campingplassen (ca 3.5 m dypt) var steinslamsedimentet ca 10 cm tykt

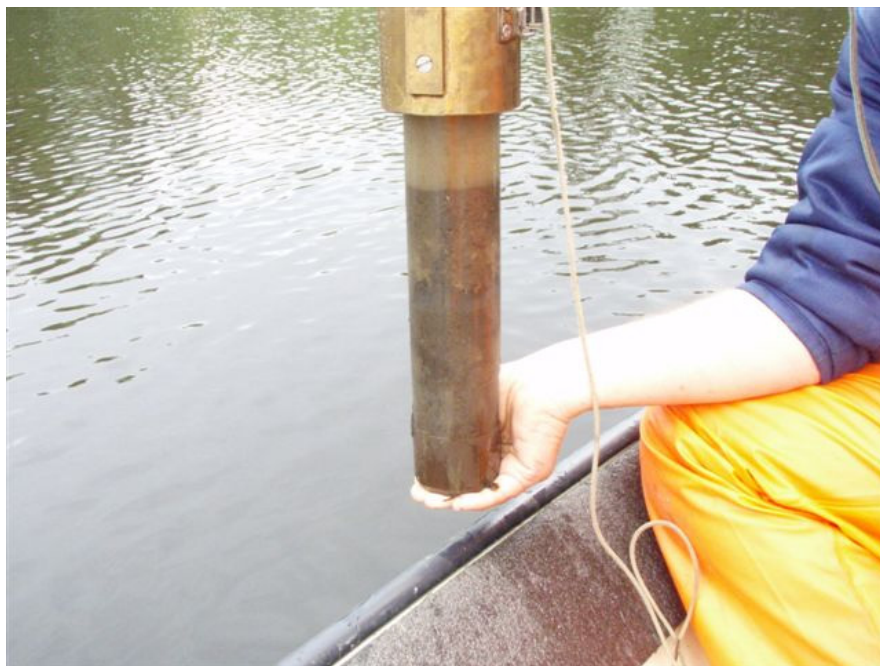
**Figur 107.** Buadammen hadde normalt utseende sediment. Det lyse man ser over sedimentoverflata er grumsete vann som skyldes opphvirling under prøvetakingen.

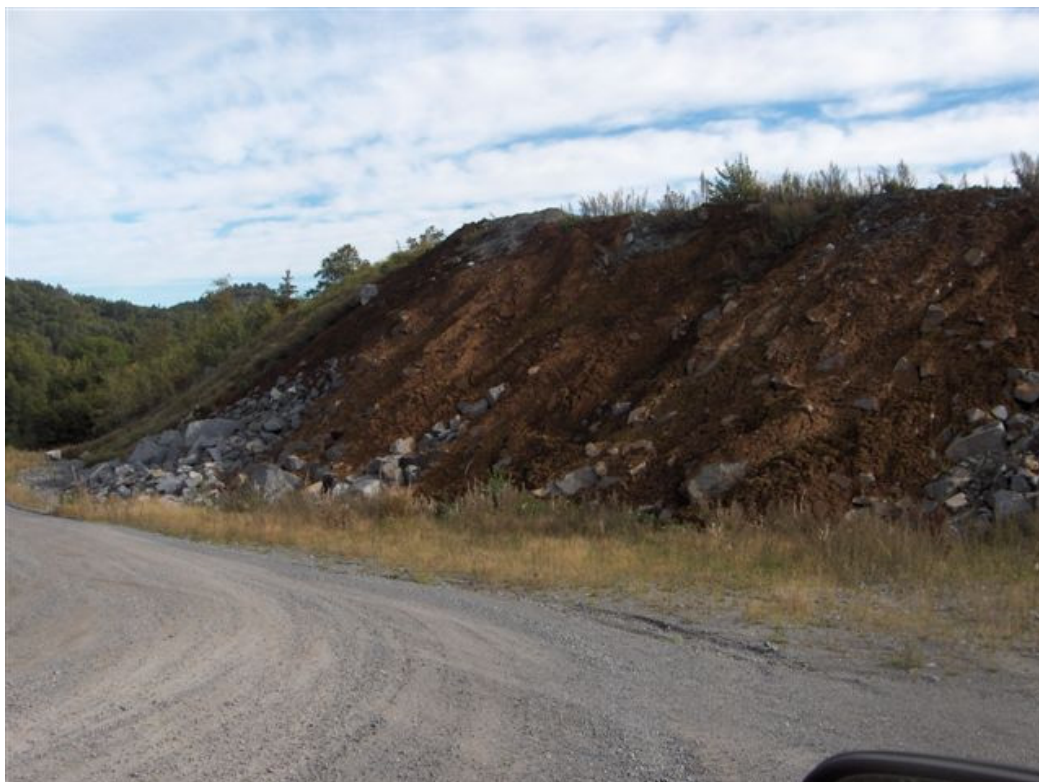
**Figur 108.** Det er henlagt betydelige mengder utgjæret kloakkslam på gamle steinfyllinger i Buadammens nedbørfelt.

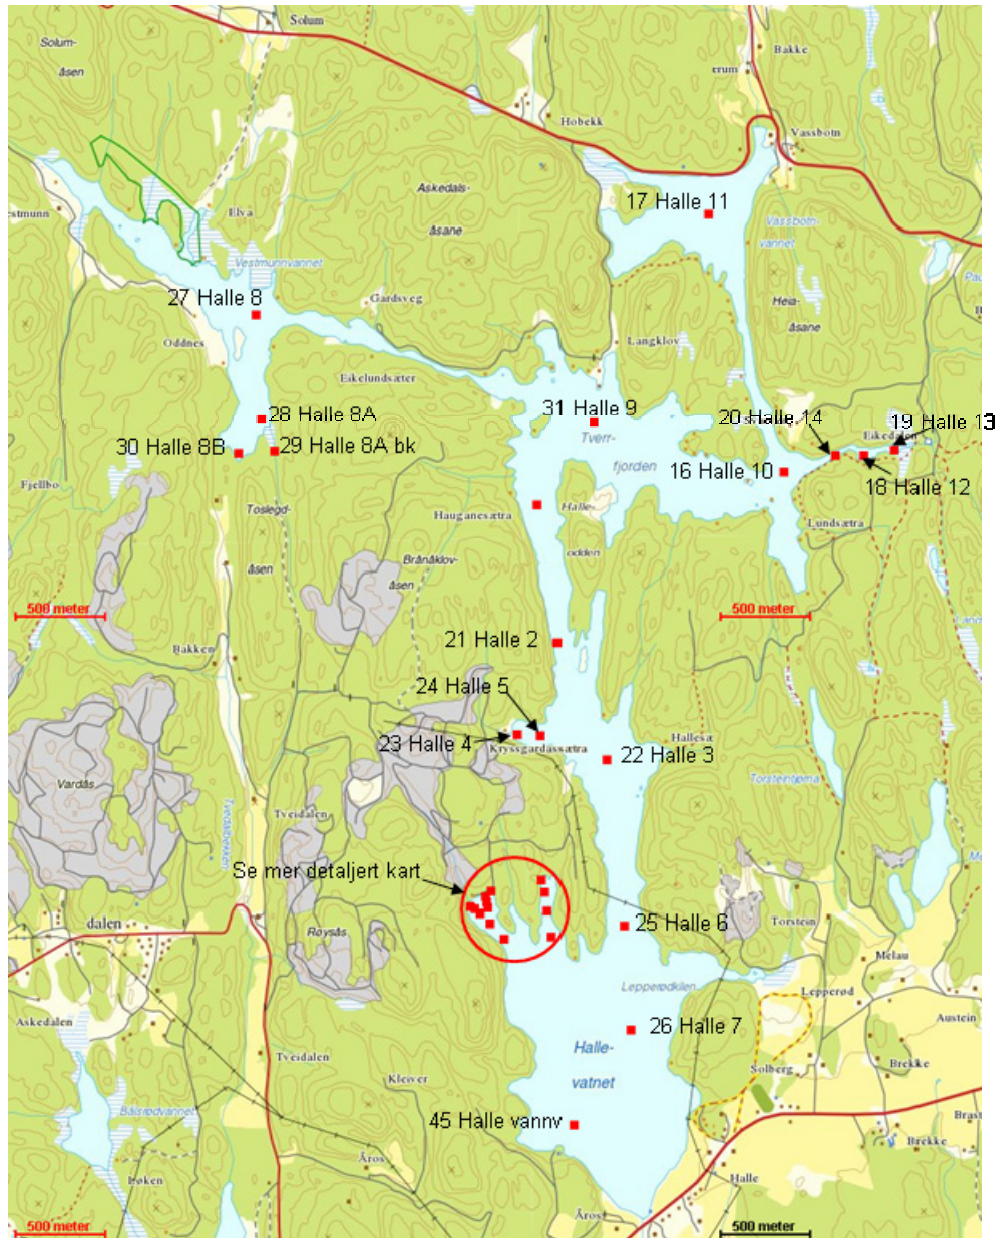
**Figur 116.** Prøvetaksstasjoner i Hallevannet hvor det er gjort gradientstudier av turbiditet og andre parametre for å spore eventuell steinbruddspåvirkning

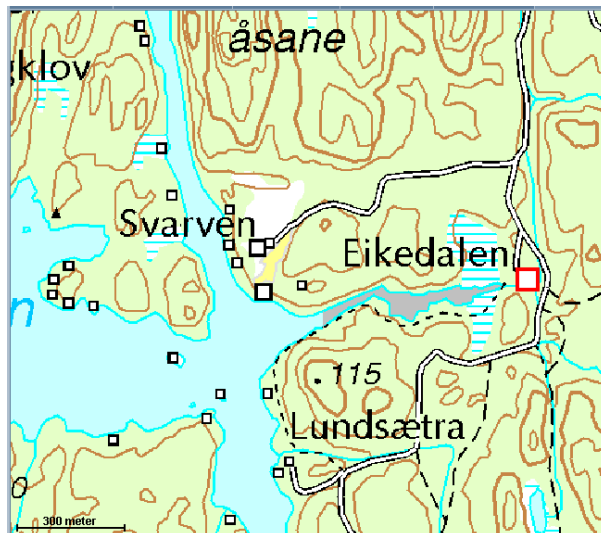
Figur 123. Avgrensning av området hvor vi har påvist steinbruddsgenerert turbiditet.

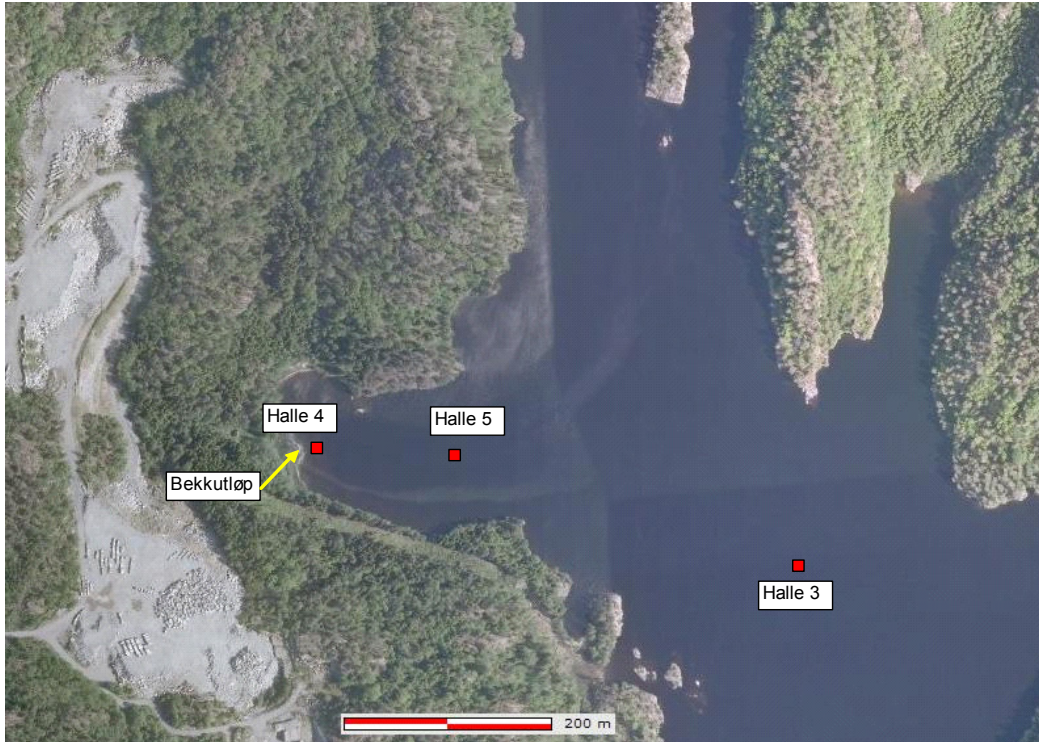
**Figur 124.** Stasjoner benyttet for å vurdere eventuell spredning av steinbruddsforurensninger via Kryssgårdssæterbekken; gradientstudium av turbiditet.
