# Samlet plan for utslipp til vann fra steinindustrien (Larvikitt-produsentene) i Larvik, Del I: Resipientundersøkelser 2006-2008 (Tekstdel)

Tittel Samlet plan for utslipp til vann fra steinindustrien (larvikittprodusentene) i Larvik, Del I:  Resipientundersøkelser 2006-2008 (Tekstdel)	Løpenr. (for bestilling) 5834-2009	Dato 21.08.2009
	Prosjektnr. Undernr. 26424	Sider Pris 159
Forfatter(e)  Dag Berge, Torleif Bækken, Randi Romstad, Torsten Källqvist, Camilla Hedlund Corneliusen, Geir A. Dahl-Hansen (APN), Guttorm N. Christensen (APN), Brage Rygg	Fagområde Vannressurs- forvaltning	Distribusjon Åpen
	Geografisk område Vestfold	Trykket NIVA
Oppdragsgiver(e) Larvikittprodusentenes Forening (LPF)	Oppdragsreferanse Stein Grimsrud Harald Grønn	
<p>Sammendrag</p> <p>Det er gjennomført resipientundersøkelser i vannforekomster som mottar avrenning fra Larvikittproduksjonen i Tjølling og Brunlanes i Larvik kommune. I alt 130 lokaliteter omfattende bekker, elver, innsjøer og fjorder er undersøkt gjennom en periode på to år. Vannforekomstene er undersøkt for turbiditet (grumsethet), vannkjemi, alger, bunnfauna, og fisk. Selv om påvirkningen visuelt sett kan virke betydelig, var den økologiske

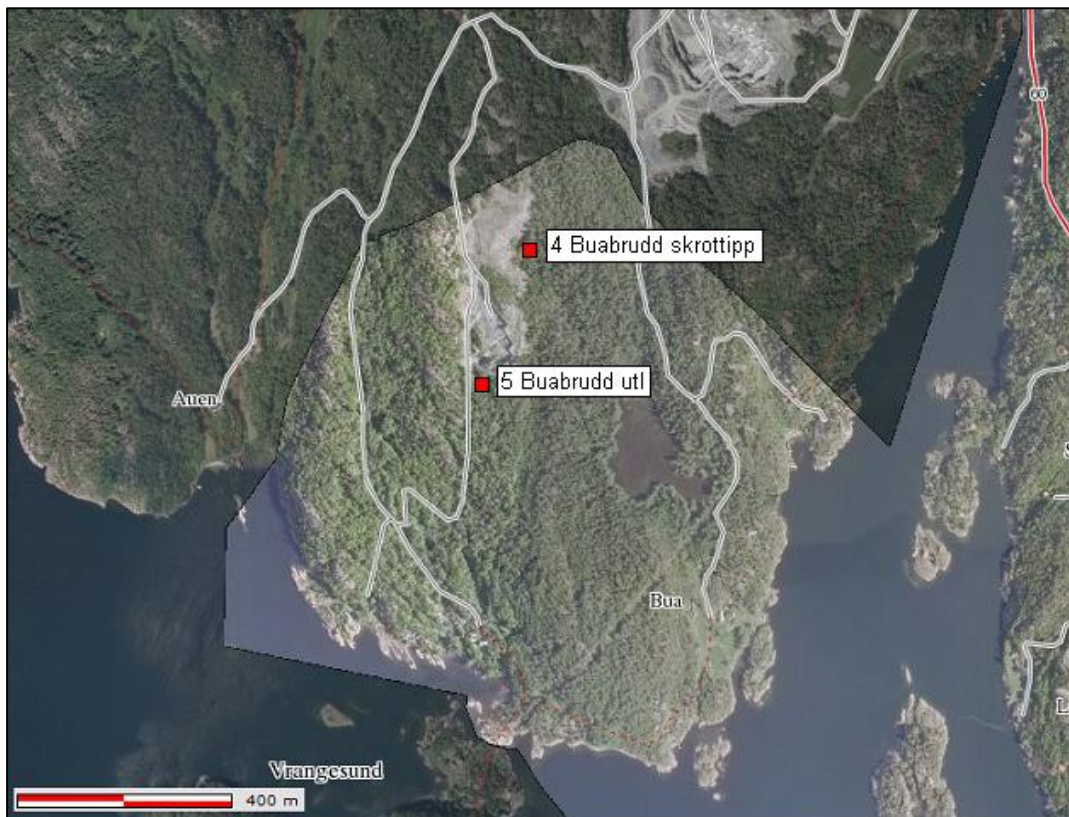
Figur 132. Prøvetakingsstasjoner ved det nedlagte Buabruddet (Bruddet er ikke markert på noen kart, derfor flyfoto fra Statens kartverk: Norge i Bilder)

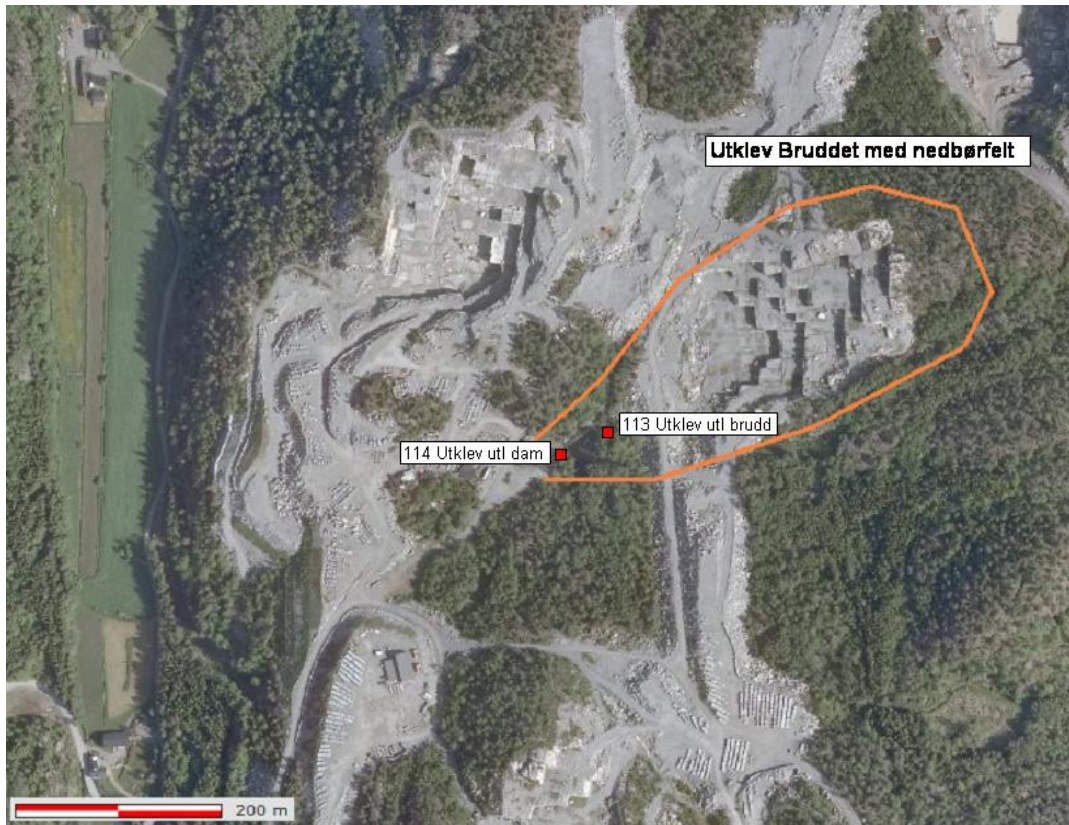
**Figur 133.** Prøvetakingsstasjoner ved Utklevbruddet som ble stilt i bero et halvt år før avrenningsundersøkelsen startet. Vanskelig å avgrense på kart, derfor flyfoto (Statens kartverk: Norge i Bilder)

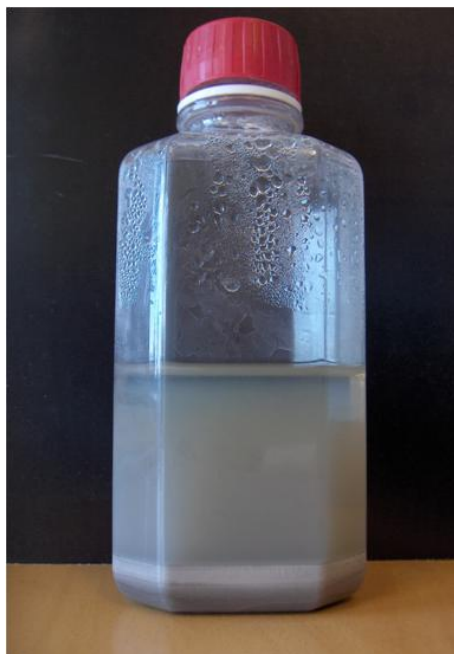
**Figur 134.** Sagvann som har stått en måned. Det grove sedimentet (mørke laget i bunn) ble avsatt i løpet av noen timer. Tykkelsen på lyse sedimentet har øket gjennom hele perioden, mens vannet over er fortsatt svært turbid. Etter fire og en halv måned var vannfasen i flasken helt klar.

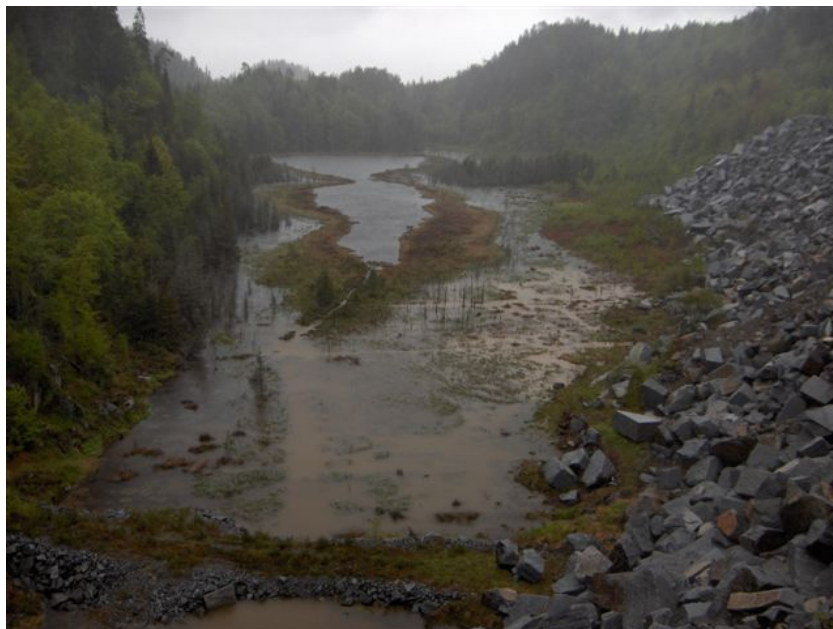
**Figur 135.** Kombinasjon av infiltrasjon i egne masser, i myr, samt sedimentasjon i et lite myrtjern (øvre Malerødtjern), har effektivt stoppet tilgrumsingen av Malerød/Eikedalsvassdraget. Selv i kraftige regnværsperioder, som her, virker det forbausende bra.

- Kombinasjon av infiltrasjon i egne masser, terrenginfiltrasjon og sedimentasjon. Dette har man satt i system i Malerødbruddet og fått redusert avrenningen ned mot Paulertjernene og Eikedalsbekken til uproblematisk mengde.
- Felling med fellingskjemikalier. Dette er fullt ut mulig. Bruk av kitosan (rekeskallprodukt) synes mest lovende, da det er det som egner seg best ved avrenning fra tunneldriving. I områder hvor ikke annet er mulig, kan dette være et alternativ å gå videre med. Da materialet i avrenningen likner nokså mye på breslam, som er et naturlig produkt og som jo har bygget opp jorda i Norge, er man mest interessert i å benytte naturbaserte metoder som sedimentasjon og terrenginfiltrasjon framfor å tilsette kjemikalier. Dvs man vil se hvor langt man kan komme ved de naturbaserte metodene før man vurderer eventuell kjemisk rensing.

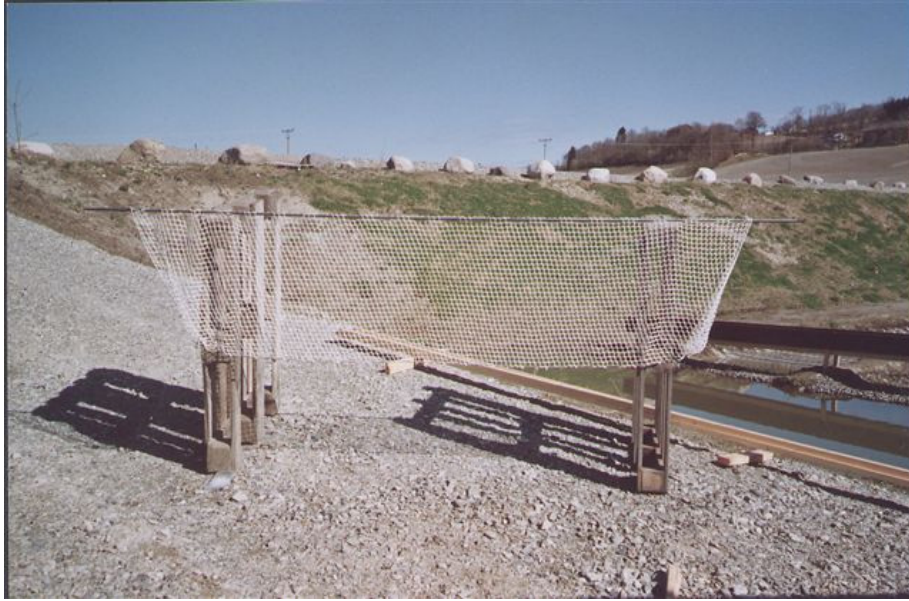
**Figur 137.** Sildenota klippes i 2x1 m og det tres innpå et armeringsjern som er litt lenger enn bredden på containerne. I bunn av garnet er det tredd på en vanlig bunntendel.

Hvis sildenota ikke virker alene, kan en tenke seg at man kan sette til litt salt. Dette sprayeres på overflaten av containerne. Forhåpentlig vis er det lite som skal til. Dette må man regne på. Man kan ikke sette til så mye at det blir noen fare for negative effekter i resipientene. Forhåpentligvis vil saltmengden som trengs føre til mindre belastning enn det saltingen av veier medfører.

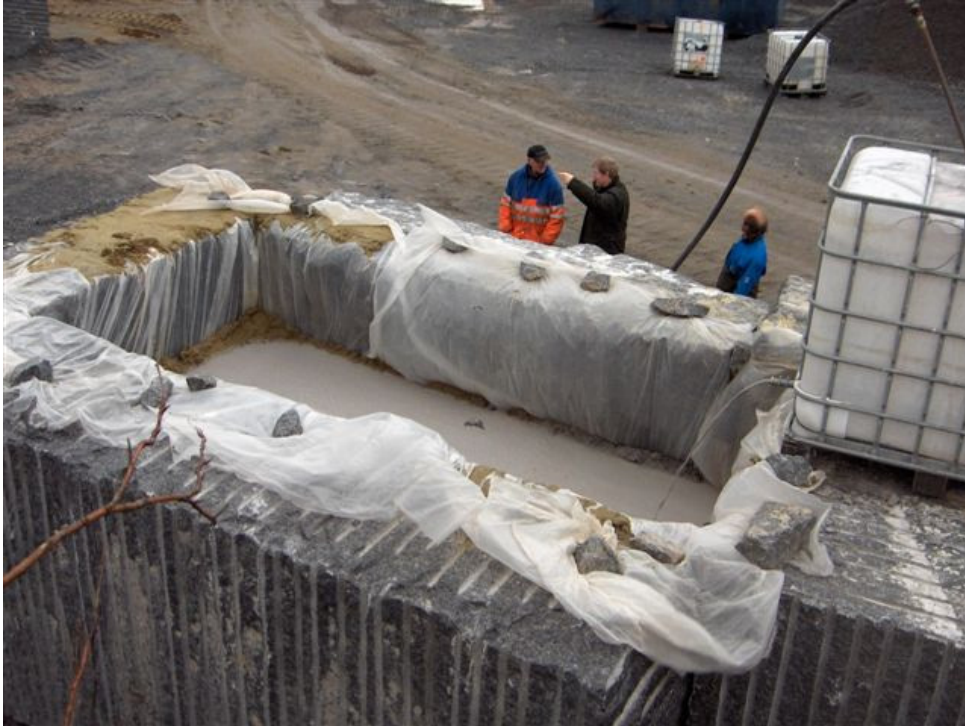
**Figur 139.** Forsøk med filtrering gjennom steinullrester (avfall fra steinull produksjonen)

Det har vært drevet flere andre forsøk med tiltak i perioden, bl.a. filtrering gjennom rester fra Steinullproduksjon, se **Figur 139**. Filteret tettet seg imidlertid forholdsvis raskt, og kapasiteten ble for liten til at det var en metode å gå videre med.

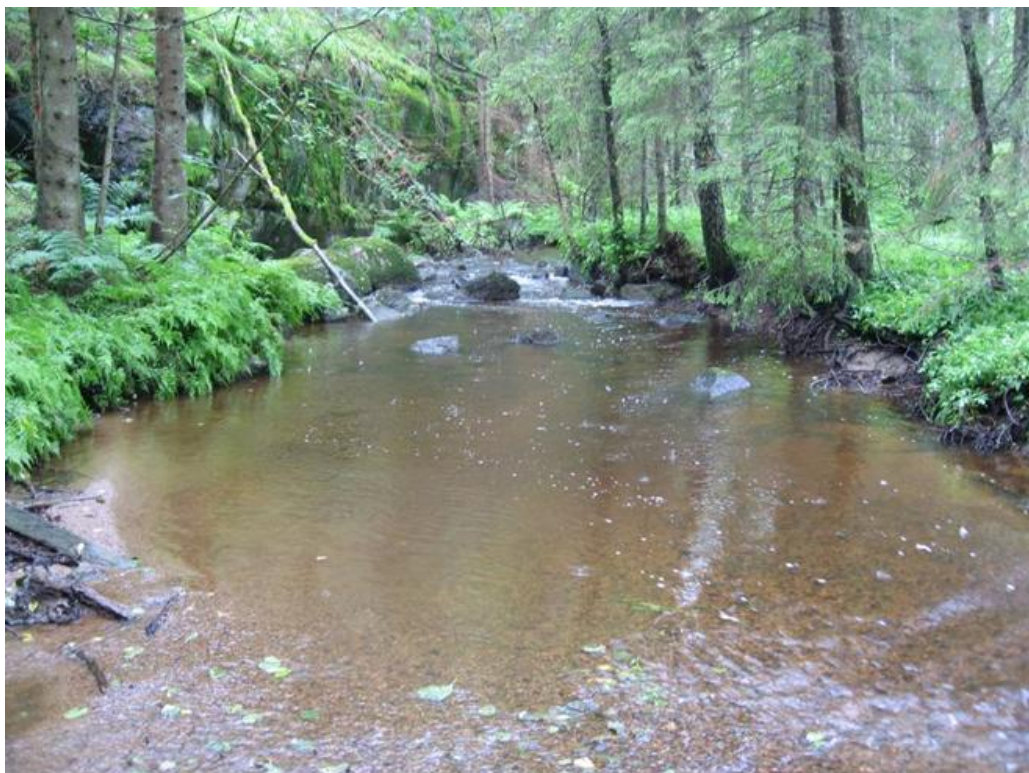
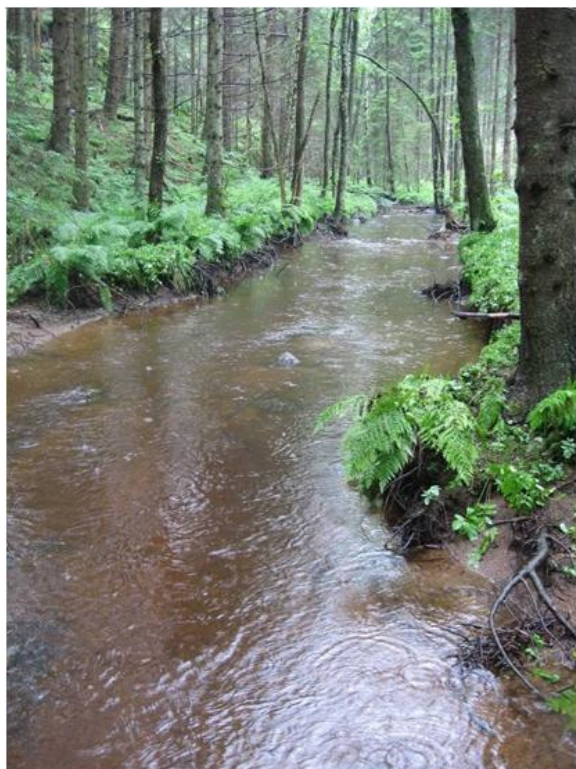
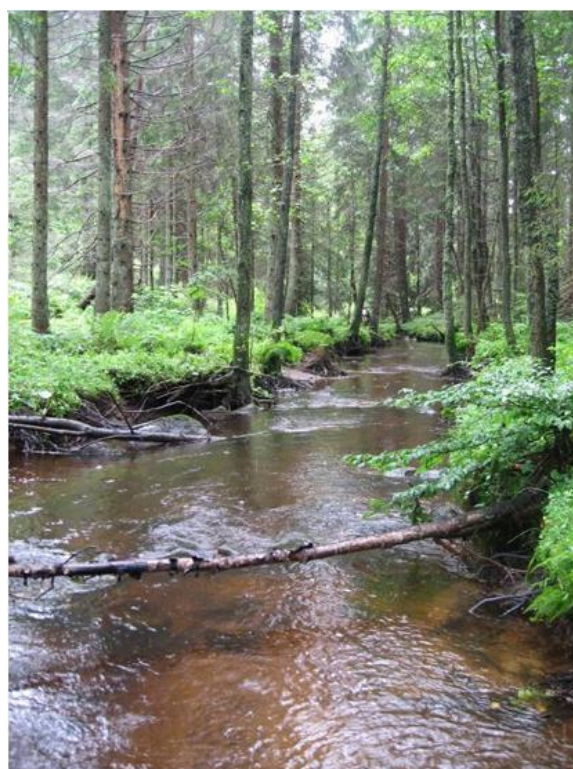
**Figur 140.** Eikedalsbekken ved prøvetakingen i 2007

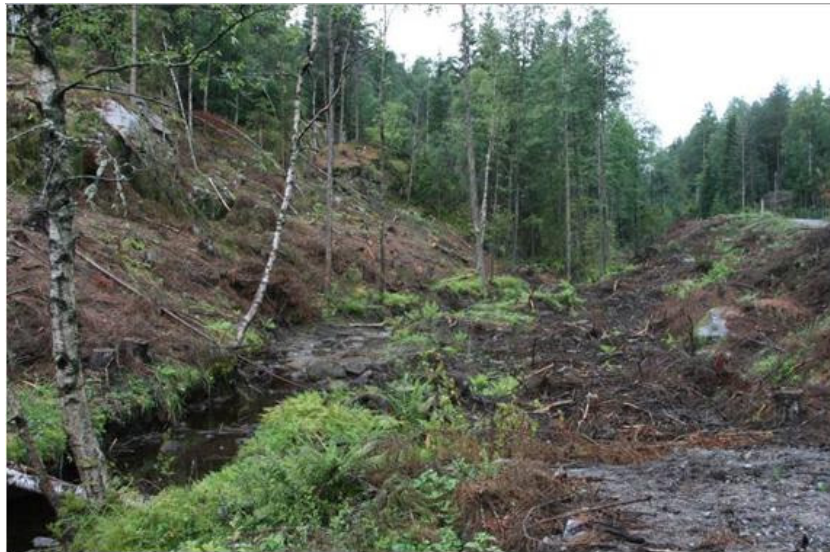
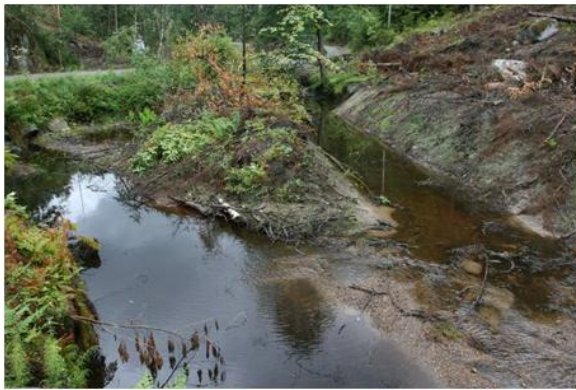
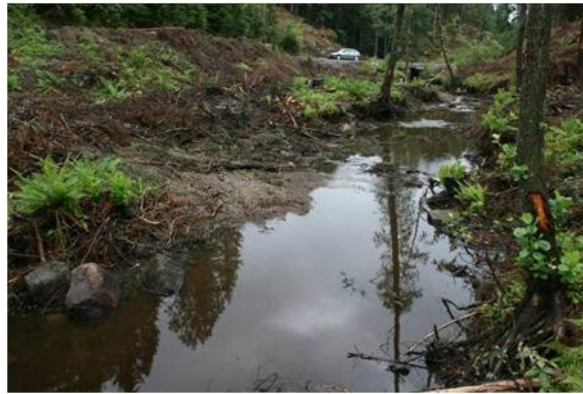
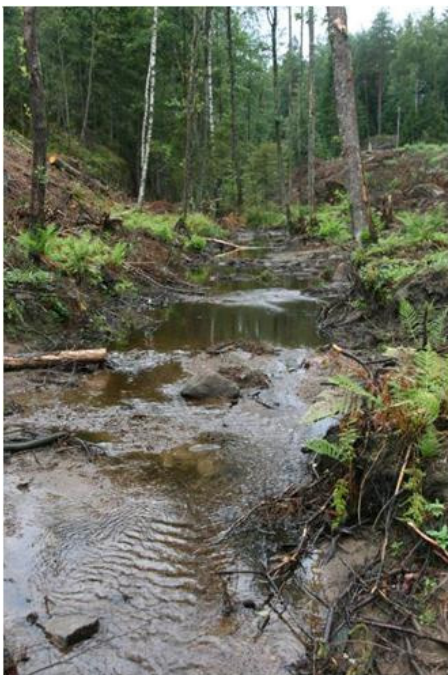
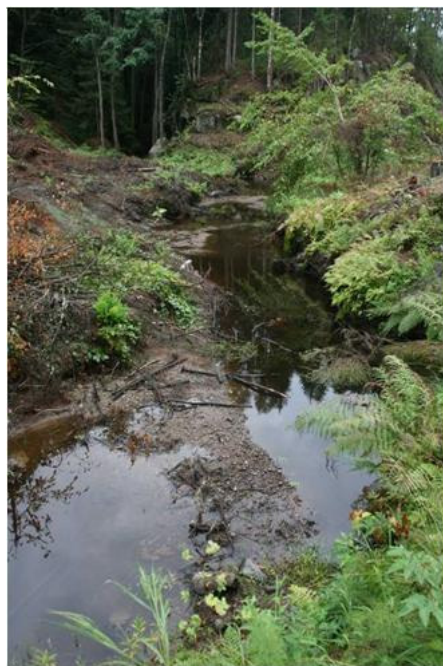
**Figur 141.** Eikedalsbekken ved prøvetakingen i 2008 etter hogst

I Eikedalsbekken har snauhogsten av granskogen langs bekken på undersøkelsesområdet med stor sannsynlighet påvirket reproduksjons- og oppvekstforholdene for ørret, både gjennom skader i bekkedunnen og terrengskader langs bekken (gir økt erosjon) (se bilder i **Figur 141**). I tillegg var mye kvistavfall dumpet i bekken, samt at fjerningen av skog gir økt solpåvirkning (lokaliteten er grunn og det er begrensede skjulmuligheter for fisk). Kanalisering/retting av bekkeløpet har også fjernet 2-3 gode gyteplasser for ørret der det ble registrert gyting i 2007.

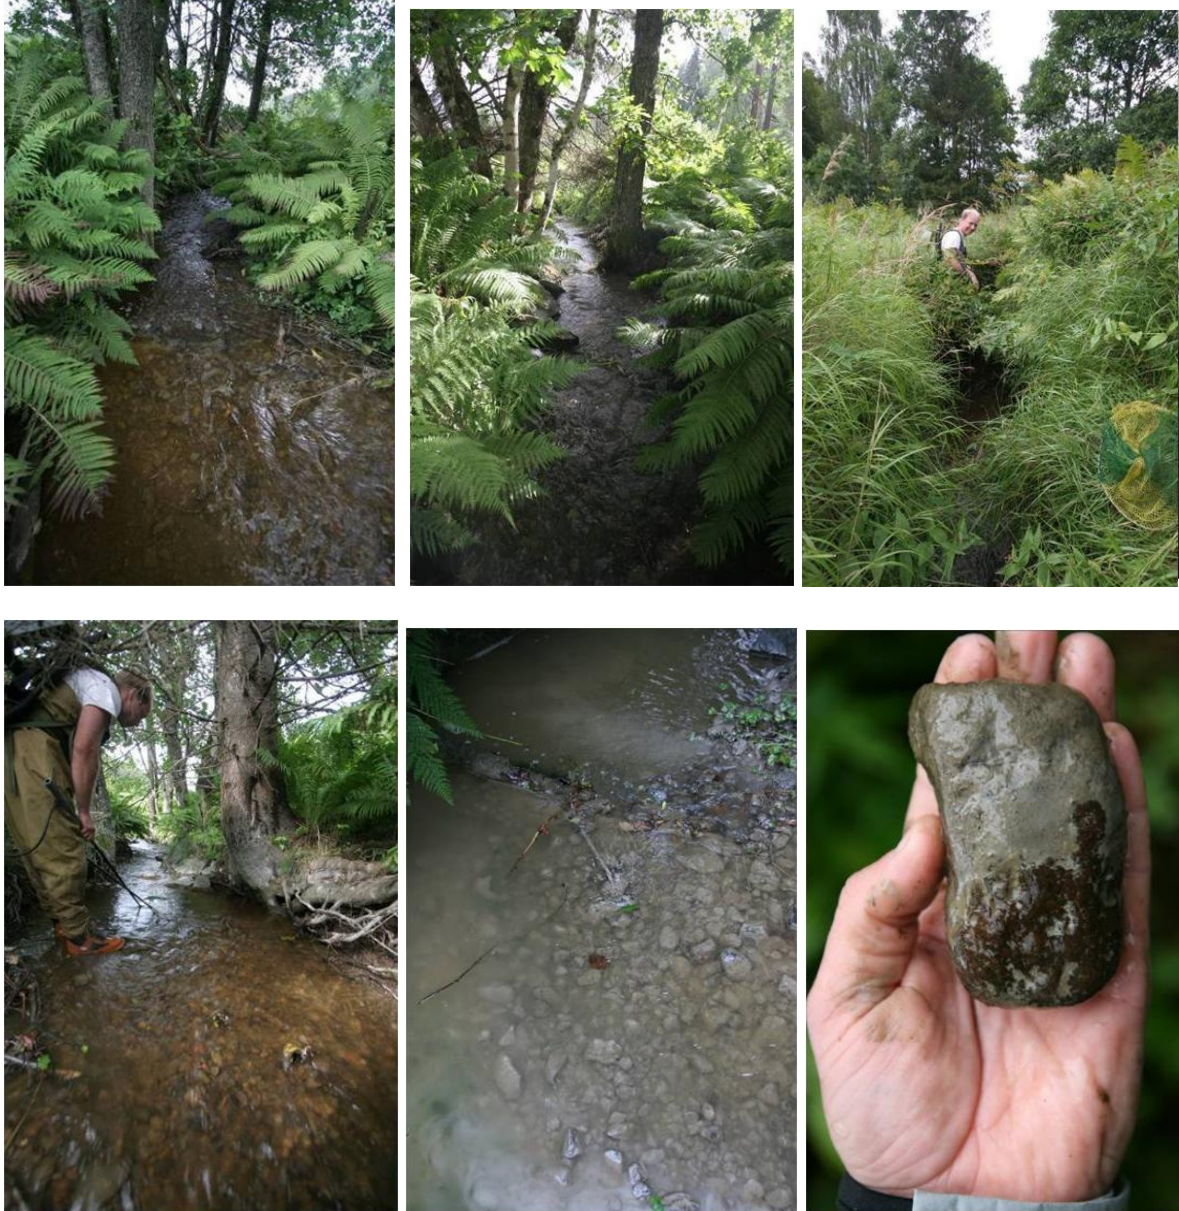
**Figur 148.** Tveidalsbekken øvre stasjon (St.2). Liten slampåvirkning ved prøvetakingen i 2007, kraftig slampåvirkning i 2008

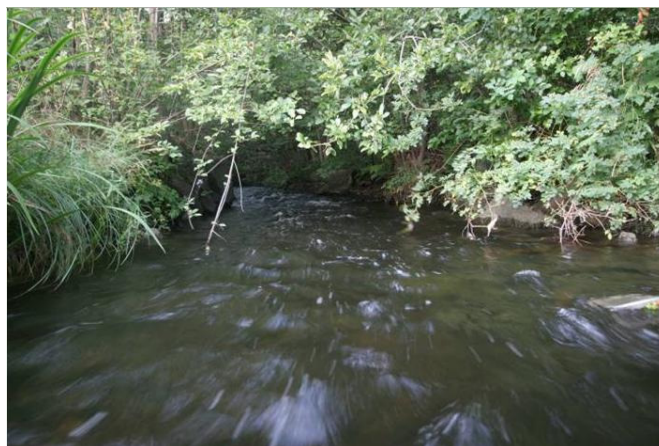
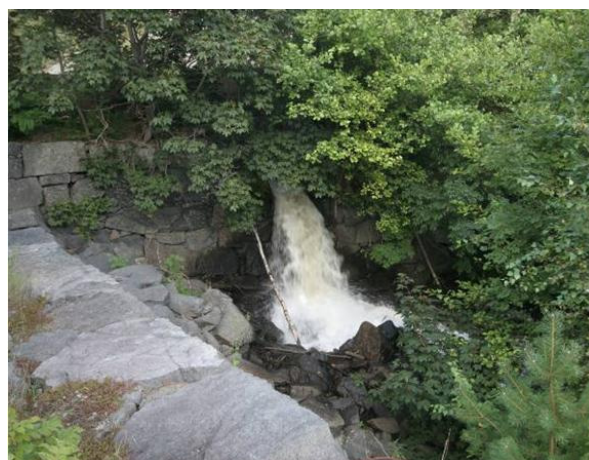
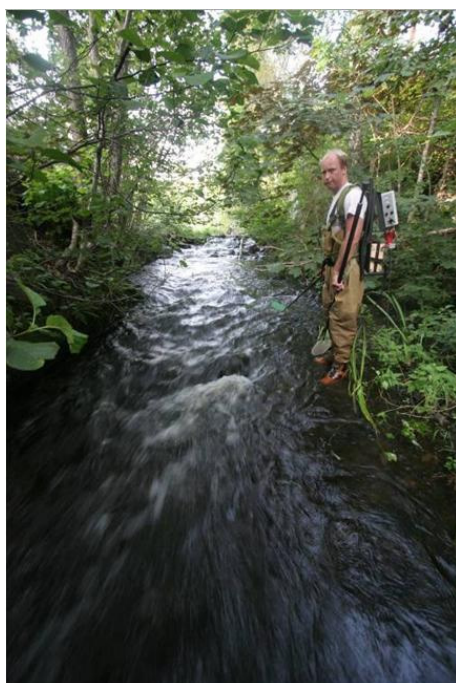
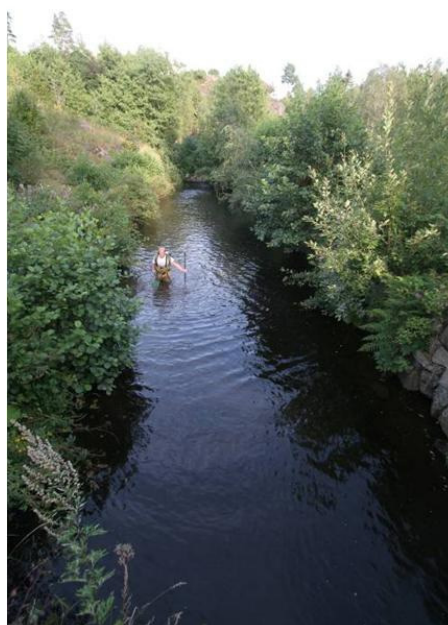
**Figur 149.** Barkvikbekken (utløpsbekken til Torpevannet). Høyre bilde nederst er fra utløp til fjord. Høyre bilde i midten er fra utløpet gjennom dammen i Torpevannet
