Overvåking av Ytre Oslofjord – Bentosundersøkelser 2009

Fagrappport

Tittel Overvåking av Ytre Oslofjord – Bentosundersøkelser 2009. Fagrapport	Løpenr. (for bestilling) 5949-2010		Dato 2010.03.18	
	Prosjektnr. 27250	Undernr. 6+7	Sider 36	Pris
Forfatter(e) Walday, Mats Gitmark, Janne Norling, Karl	Fagområde Overvåking		Distribusjon Fri	
	Geografisk område Ytre Oslofjord		Trykket NIVA

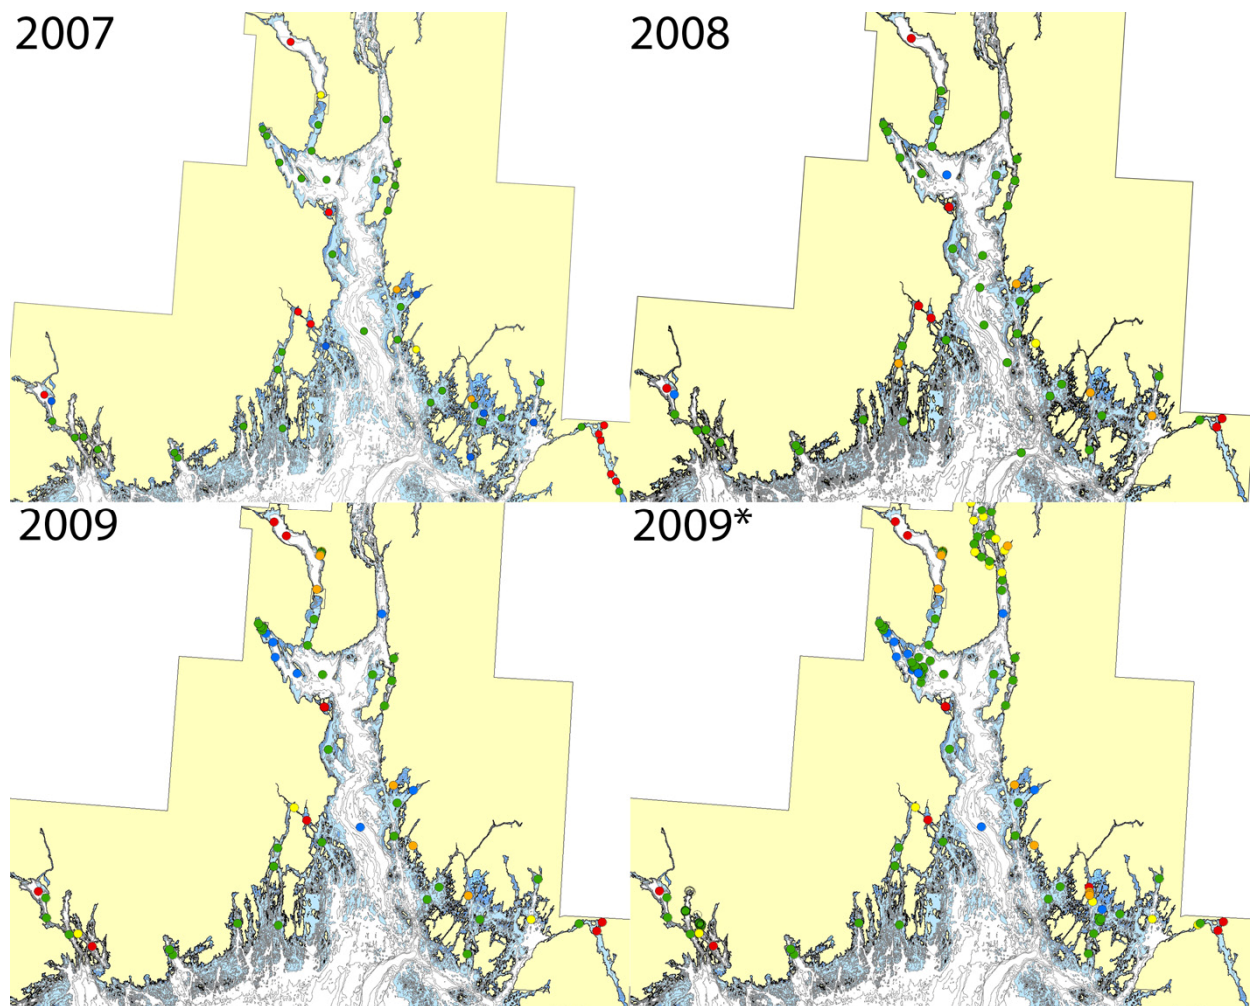
Figur 5. Tilstandsklasser av bløtbunn i henhold til BHQ-indeksen i 2007, 2008 og 2009 (SPI, Rosenberg m. fl. 2004). 2009* viser BHQ indeksen fra alle stasjoner i området som ble innsamlet i 2009 (Indre Oslofjord, NOAH, Borregaard, Thinc/Opticap). Tilstandsfarger: se Fig. 2

Analysen av sedimentprofilbilder i henhold til BHQ-indeksen er vist i Figur 5. (Oversikt Ytre Oslofjord år 2007, 2008 og 2009), Figur 6. (sentrale deler), Figur 7. (vestlig del), Figur 8. (østlig del), Figur 9. (detaljert kart munningsområde Glomma) og Figur 10. (detaljert kart Langøya).

Generelt var bunnforholdene i de åpne delene av fjorden meget gode eller gode (tilstandsklasse I og II) og det er liten variasjon mellom årene 2007 til 2009 på de fleste stasjoner. Større problemområder er Drammensfjorden, Horten havn, Tønsberg, Frierfjorden og Iddefjorden. Dårlig eller meget dårlig forhold (Tilstandsklasse IV og V) ble observert i følgende områder (stasjoner): Drammensfjorden (DF-06, D-3, DF-08, D1), Horten havn (HO-1 og ny stasjon HO-18,5), dypområder i Frierfjorden (BC-1) og Håøyfjorden (GI-1), ved Tønsberg (TF-4), grunnere områder nord Krokstadleira (Taralden KF-2), Hankøsund (HF-1), ved Glommas munningsområde sør for Fredrikstad (BG-01, BG-02, BG-03 og I-3) samt Iddefjorden (ID-1 og ID-2).

Negativ endring over tid fra 2007 eller 2008 har medført at tre stasjoner (DD-1 (ved Svelvik), GI-1, HF-1) har fått dårlig eller meget dårlig tilstand i 2009. Positiv endring fra 2007 til 2009 ble registrert i Tønsberg havn, sannsynligvis etter en bedring i oksygenforholdene. Hos de fleste stasjoner er det ingen trender som kan indikere at det har vært en forandring på en større romlig skala.

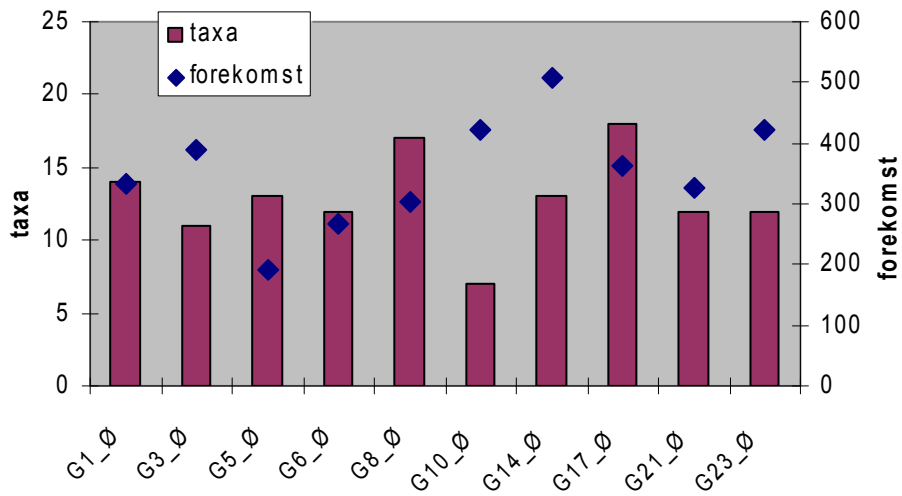
Figur 11. Antall taxa og samlet forekomst (antall ruter hver art ble funnet i) for alger på hver av fjærestasjonene på øvre nivå i 2009.

Generelt sett ble de fleste taxa og de største forekomster av alger og dyr registrert på det nedre nivået (Figur 11 - Figur 14). På stasjon G8 og G17, hhv Sandefjordsfjorden og Fuglevik var det også mange taxa i det øvre nivået. Stasjon G10 i Larviksfjorden (Figur 15) var fattig både med hensyn til alger og dyr, og det var her de største grønnalgeforekomstene (tarmgrønske - *Enteromorpha intestinalis*) ble registrert. Stasjonene G1 i ytre Drammensfjord, G10 i Larviksfjorden og G23 i Løperen har lav saltholdighet i overflaten og det er sannsynligvis derfor de har få dyretaxa i det øvre nivået.

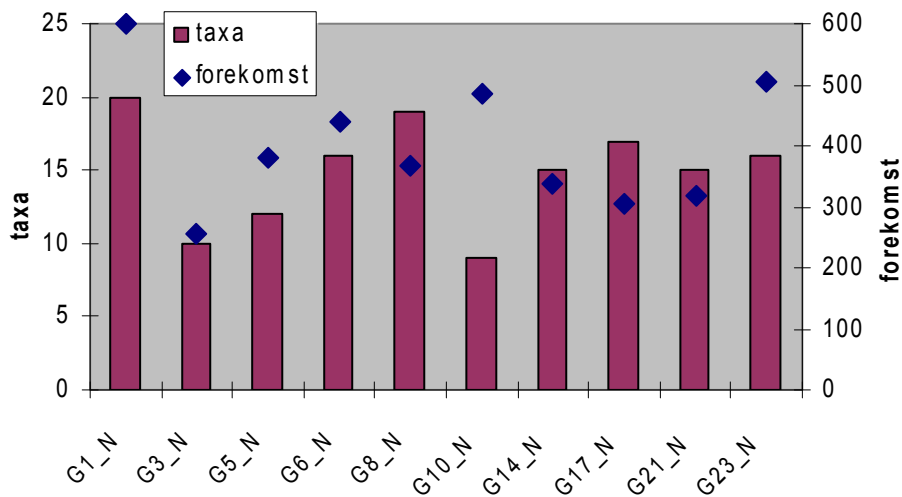
Figur 12. Antall taxa og samlet forekomst (antall ruter hver art ble funnet i) for alger på hver av fjærestasjonene på nedre nivå i 2010.

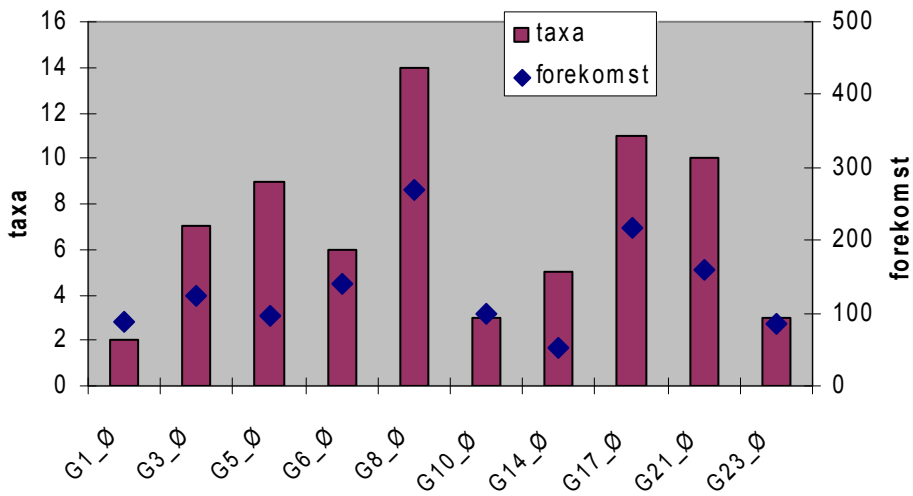
Figur 13. Antall taxa og samlet forekomst (antall ruter hver art ble funnet i) for dyr på hver av fjærestasjonene på øvre nivå i 2009.

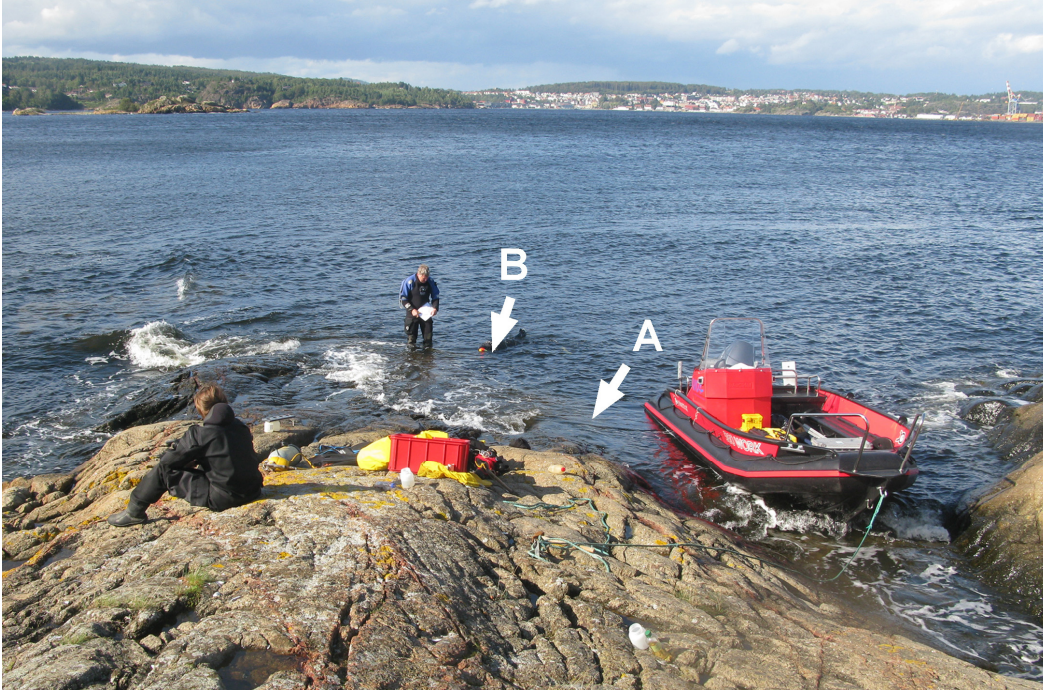
Figur 15. Stasjon G10 i Larviksfjorden er en ferskvannspåvirket og relativt bølgebeskyttet stasjon. Pilene viser hvor rammene legges ut.
