MIKA HAAPALA
INJEKTOINTIAINEET JA NIIDEN KÄYTTÖ ALLASRAKENTEISSA

Kandidaatintyö

MIKA HAAPALA: Injection grouts and use in pool structures

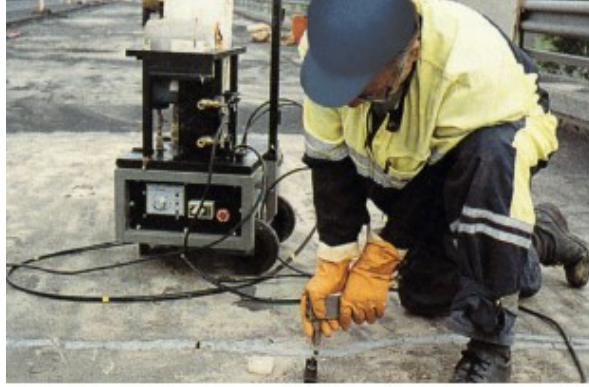
Kuva 3. Halkeaman muovi-injektointi [1, s. 1].

Eri injektointimuotoja on useita. Injektointi suoritetaan yleisesti joko muovi-injektoinnilla (kuva 3) tai sementti-injektoinnilla (kuva 4). Ne eroavat syötettävän aineen perusteella, sekä hieman myös itse käytännön työnä. Käytettäviin aineisiin palataan tarkemmin kappaleessa 4. [1, s. 35-37]

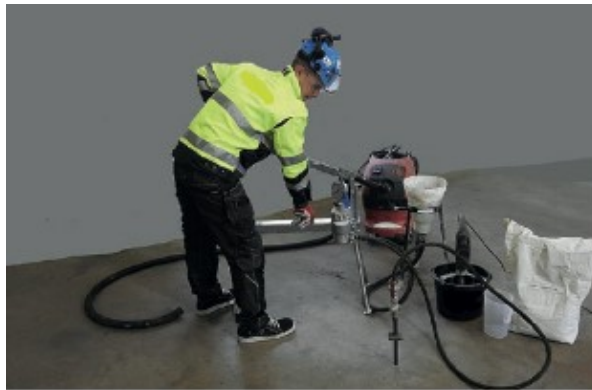
Kuva 4. Halkeaman sementti-injektointi [1, s. 1].

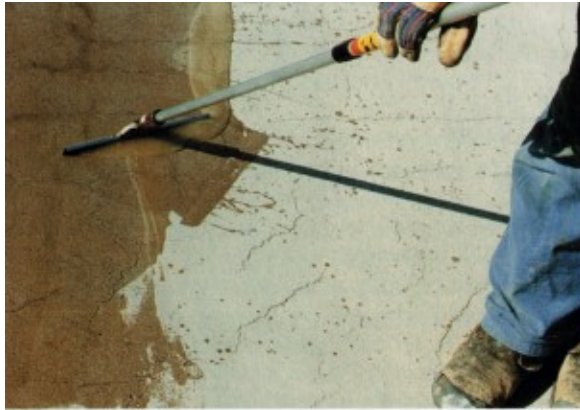
Kuva 5. Halkeaman imeyttäminen [1, s. 39].

Imeyttämisessä rakenteen pinnalle sivellään liukenevaa imeytysainetta, joka valuu rakenteeseen ja siten täyttää aukkokohdat. Niin kuin injektoinnissa, imeytyksessä käytetään myös imeytysainetta, jonka ominaisuudet ja laatuvaatimukset ovat hyvin samankaltaisia kuin injektointiaineilla.

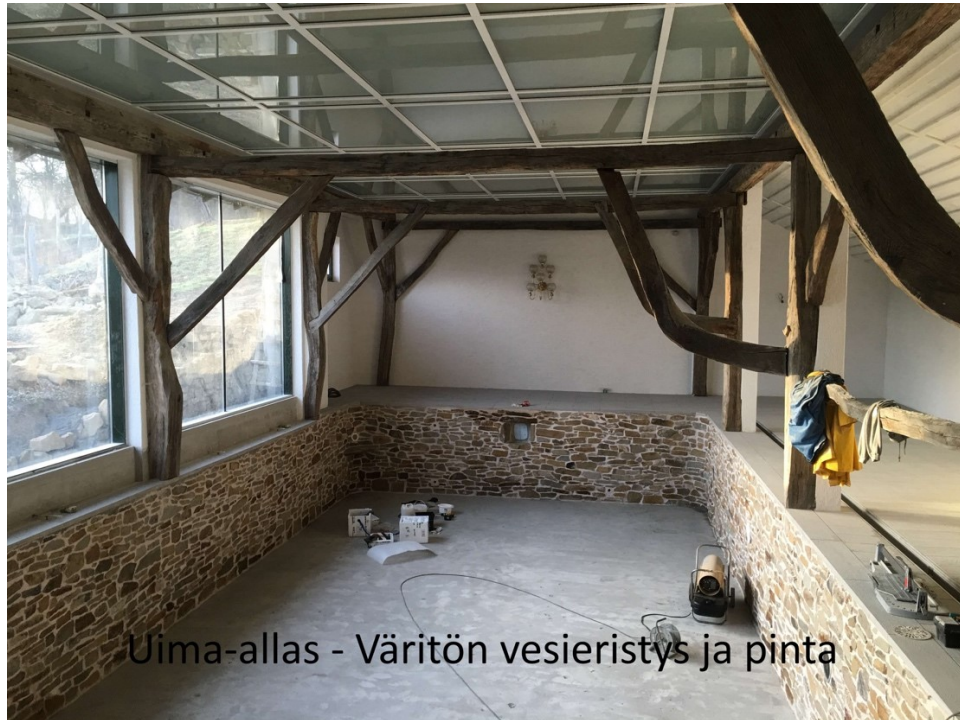
Kuva 10. TKR:n uima-allas kohde, joka saatiin tiivistettyä ja korjattua värittömällä pinnoitteella, jolloin säilytettiin altaanreunan kuviointi. [18]
