BETONARME ÇERÇEVELERİN GÜÇLENDİRİLMESİ VE DEPREM PERFORMANSININ İYİLEŞTİRİLMESİ

STRENGTHENING THE REINFORCED CONCRETE FRAMES AND ENHANCING THE EARTHQUAKE PERFORMANCE

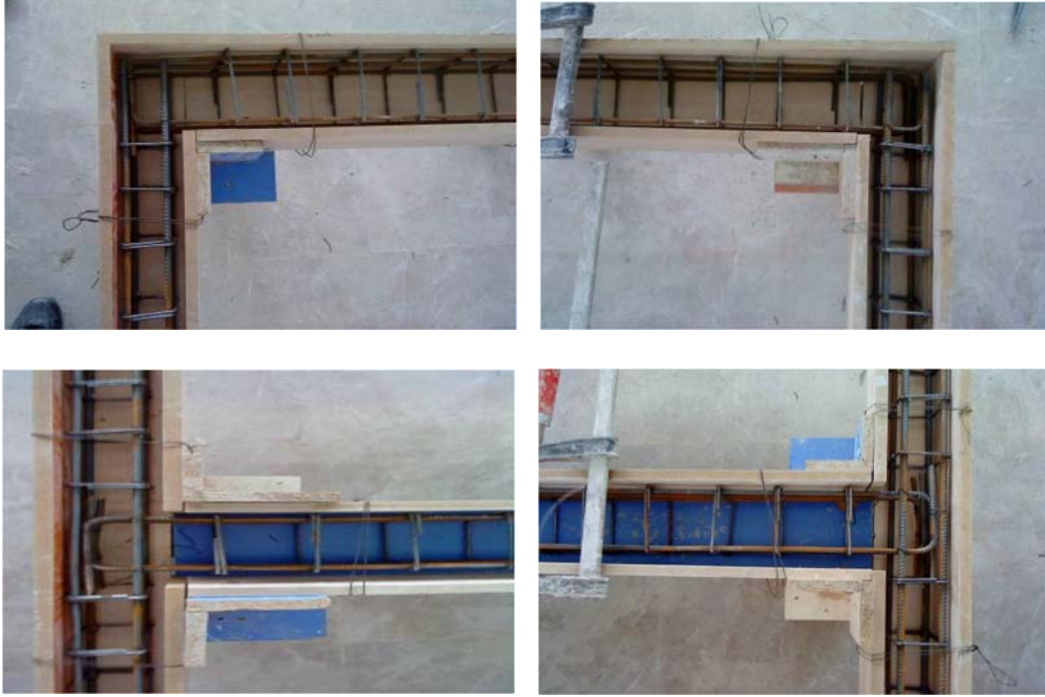
- Kolon-kiriş birleşim bölgesinde etriyelerin devam ettirilmemesi (Şekil 3),
- Zayıf kolon – kuvvetli kiriş düzenlemesi,
- Etriye kancalarının 135^0 olmaması (Şekil 3),
- Beton dayanımının düşük olması

Şekil 3. Numunelerin üretiminde uygulanan hatalar

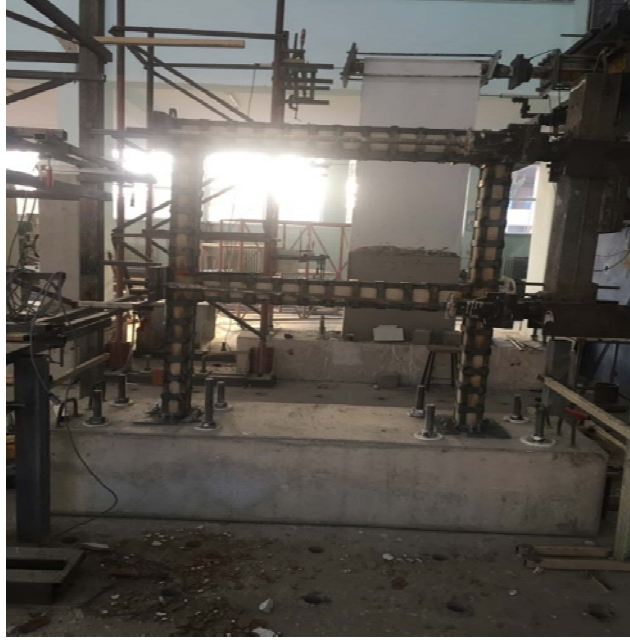
Referans numunesi (RF1) herhangi bir güçlendirme yöntemi uygulanmamış numunedir. KL2 numunesi çelik korniyerlerin kolon ve kiriş köşelerine belirli aralıklarla lamalar sayesinde kaynatılması ile güçlendirilmiş numunedir (Şekil 4).

Şekil 4. KL2 numunesi

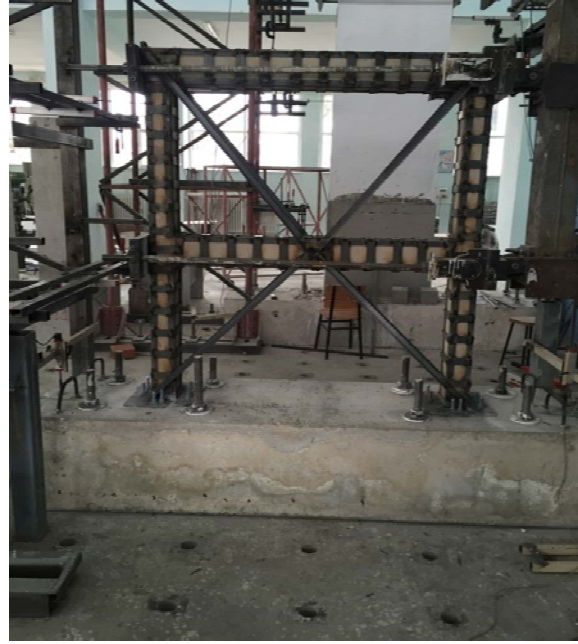
KL3 numunesi ise çelik korniyer ve lamaların kaynatılmasına ek olarak korniyerler ile çelik çaprazlar oluşturulmuş numunedir (Şekil 5).

Şekil 5. KL3 numunesi

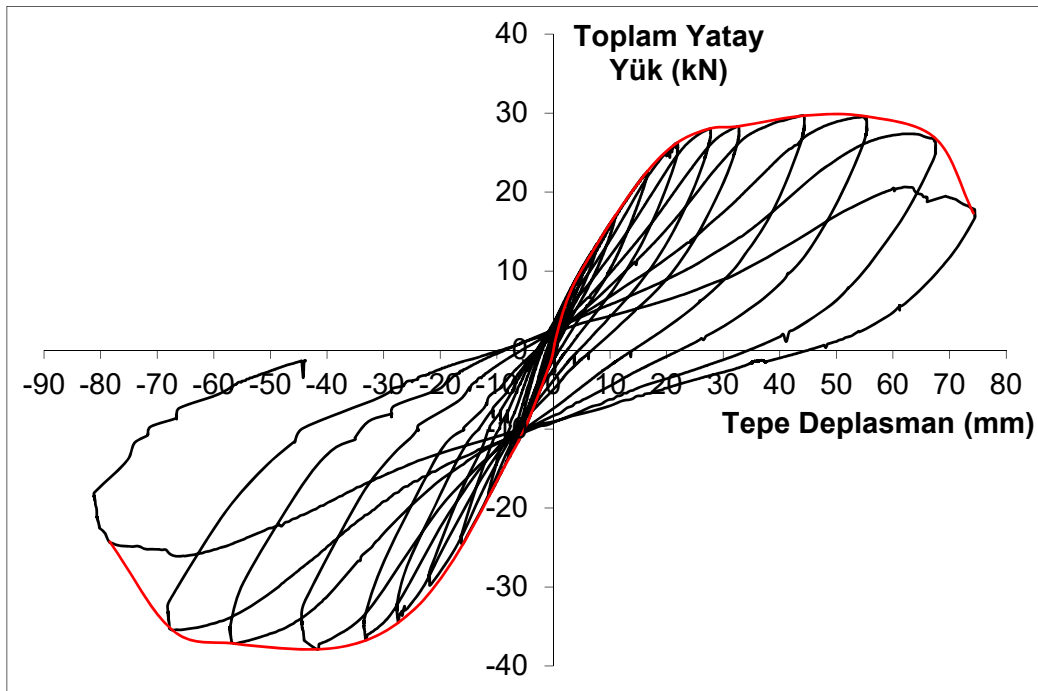
Bu çalışma da numunelerin tersinir-tekrarlanır yatay statik yük etkisi altında davranışı incelenmiştir. RF1 numunesi taşıma kapasitesine ulaştığında 37.88 kN'luk bir yük taşımış ve 2. kat hizasında 41.74 mm yatay yer değiştirme yapmıştır. Numunenin histerezis eğrisi Şekil 6'da verilmiştir.

Şekil 6. RF1 numunesi histerezis eğrisi [22]

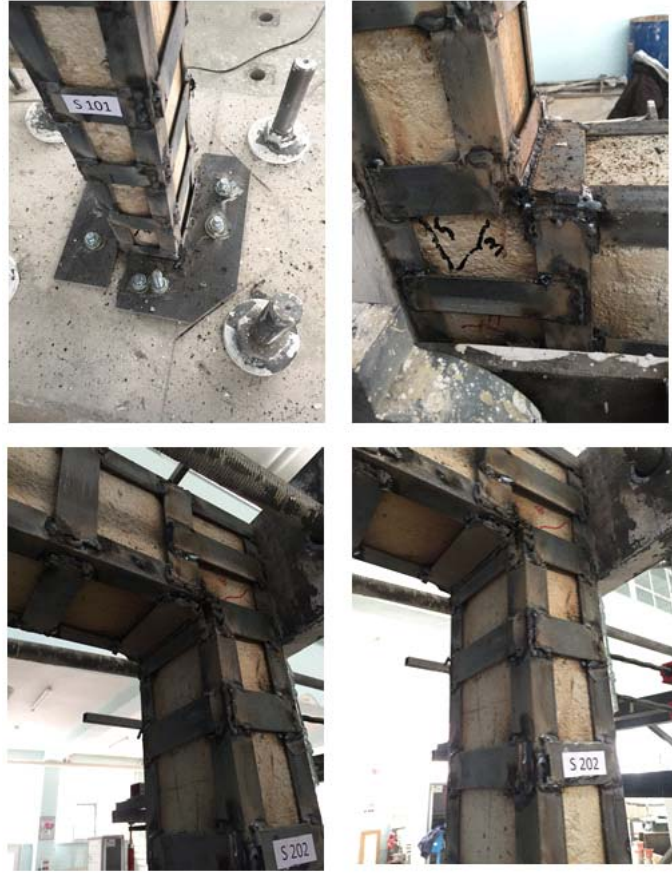
KL2 numunesi ise daha yüksek bir dayanıma ulaşmış ve daha sünek bir davranış sergilemiştir. Deney esnasında güç kayıpları kaynaklardaki zorlamalar ile oluşmuştur. Kaynaklardan bazılarında kopmalar ve açılmalar meydana gelmiştir (Şekil 7).

YÜK: -41.70 kN TEPE DEPLASMANI: -38.80 mm

Şekil 7. KL2 numunesinde kaynaklarda meydana gelen açılmalar

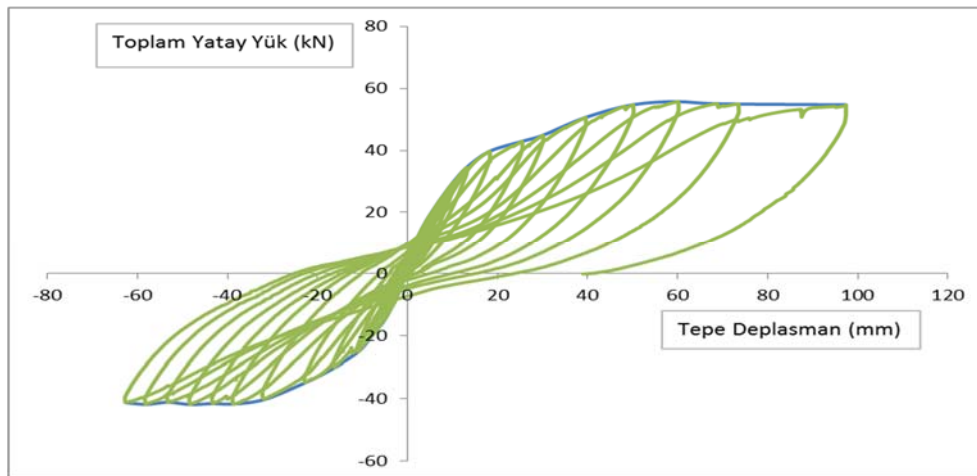
KL2 numunesi taşıma gücü kapasitesine ulaştığında ise 54.65 kN'luk bir yatay yüke ulaşmış ve 2. kat hizasında 60 mm yatay yer değiştirme yapmıştır. KL2 numunesine ait histerezis eğrisi Şekil 8'de verilmiştir.

Şekil 8. KL2 numunesine ait histerezis eğrisi

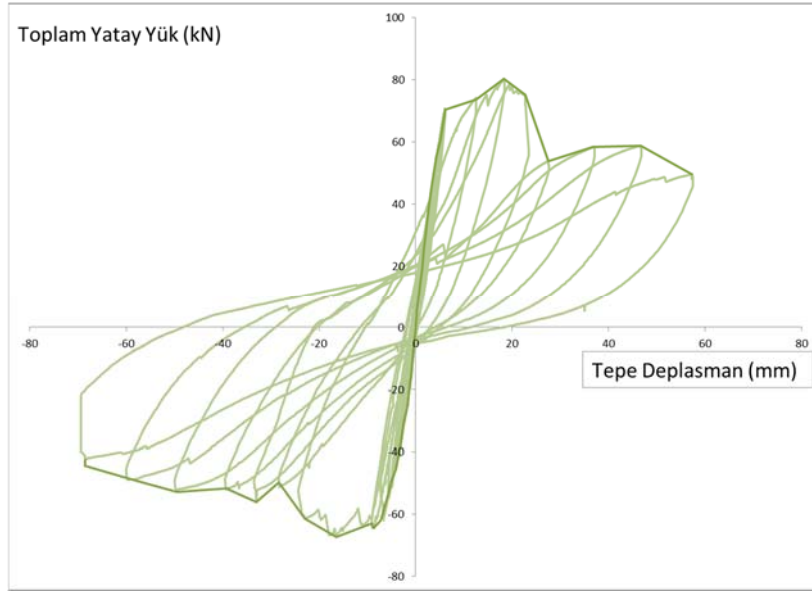
KL3 numunesi KL2 numunesinden farklı olarak çelik çaprazlar ile desteklenmiştir. KL3 numunesi daha rijit bir davranış ve daha yüksek bir dayanım kazanmıştır. Ancak sünek bir davranış göstermeden çelik çaprazlarda burkulmalar oluşmuştur. KL3 numunesinde de yine kaynaklardan dolayı güç kayıpları yaşanmıştır. KL3 numunesinin taşıma gücüne ulaştığı anda taşıdığı yatay yük 78.4 kN ve 2. kat düzeyindeki yatay yer değiştirmesi 20 mm olmuştur. KL3 numunesine ait histerezis eğrisi Şekil 9’da verilmiştir.

Şekil 9. KL3 numunesine ait histerezis eğrisi

- KL3 numunesinde elastik ötesi davranışta çelik çaprazlardaki burkulma nedeniyle ani güç kayıpları yaşanmış ve grafikte ani inişler gerçekleşmiştir.
- Her iki yöntemde de güç kayıplarının oluşması kaynaklarda kopmalar ve ayrışmalar sonucu gerçekleşmiş ani rijitlik kayıpları grafikte inişlere neden olmuştur.
