# Análise da água do córrego Mutuca de Gurupi-TO

*Analysis of water from the Mutuca Gurupi-TO stream*

Artigo Original  
Original Article  
Artículo Original

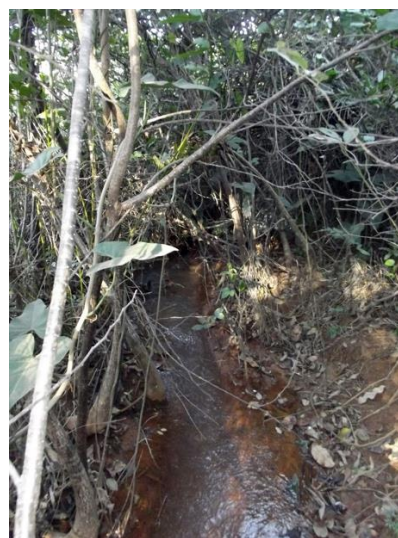
**Figura 1.** Córrego Mutuca de Gurupi-TO

O Córrego Mutuca (figura 1) é o mais conhecido curso de água do município de Gurupi. Sua nascente situa-se no Setor Residencial Daniela em um dos lados da BR 153, e o curso d'água percorre a Avenida Beira Rio, passando pelo Parque Mutuca, pela Rodoviária da cidade e depois de alguns quilômetros desagua no córrego Água Franca.
