## 6 建造物各個解説

図 6-24 個別物件位置図

(1) ディン モンフー

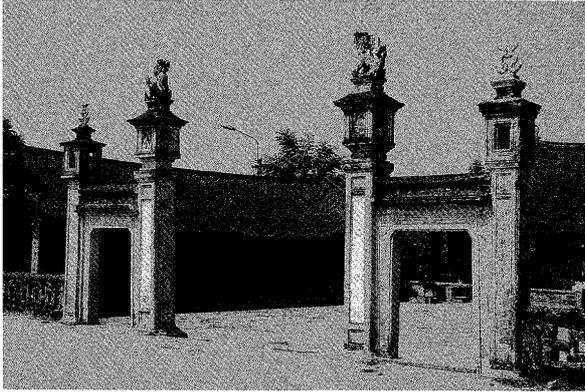
図6-27 デイン 門

敷地はラテライト積の塀で囲われ、門が開く。門は、4本の柱で構成され、中央間には楣はなく、両脇間は楣で繋いで枠を組むが、門扉はない。いずれも煉瓦造もしくはラテライト造で、モルタルで塗り込められ、蛇腹等を表現し、柱の頂上には獅子の彫刻を飾る。門を入ると中庭があり、その東西に脇殿であるターマック (Ta Mac) が、正面にディン (Dinh) が配される。中庭は方形の煉瓦敷で、ところどころに細い柱を埋め込むような穴がしつらえられており、この穴は祭りの際の仮設テントを張るために使用するものという。

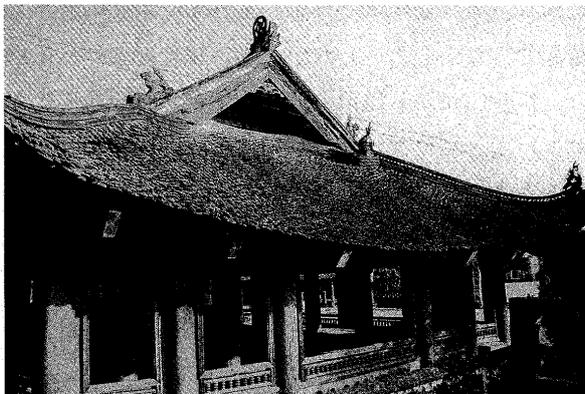
図6-31 デイン ティエンバイ側面

ディンは前殿にあたるティエンバイ (Tien bai) と後殿にあたるハウクン (Hau Cung) からなる。ティエンバイは、桁行7間、梁間5間、入母屋造、シングル瓦葺で、全体規模が桁行20.8m、梁間10.1mの壮大な建築である。ハウクンはティエンバイと3.3mの間隔を隔て、桁行3間、梁間3間、入母屋造、シングル瓦葺で、側背面にラテライト積の壁をもつ。ティエンバイとハウクンは棟を並行に並べ、取り合い部分を直角方向の棟で繋ぐ。

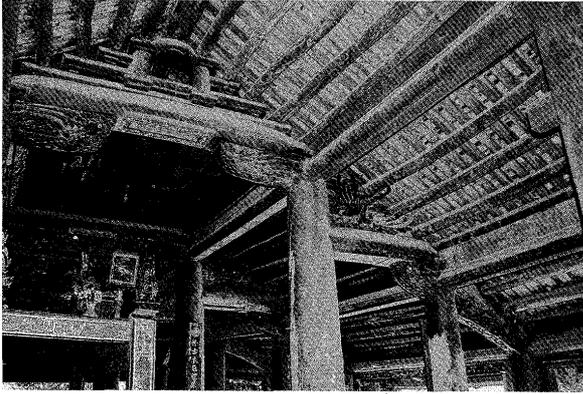
図6-35 デイン ティエンバイ架構

架構は身舎・廂・孫廂からなり、身舎は柱上で皿斗状の部材を介して小屋梁を架け、その下を柱に挿し込まれた籠彫状の持ち送りで受ける。小屋梁上では棟を2本の束と湾曲した梁で構成される鳥居型で受け、その左右に3段の水平梁を重ね、皿斗状の部材で受ける。廂では、身舎柱の途中に差し込まれた

水平の繫梁を廂柱上で皿斗状の部材を介して納め、繫梁上では、厚板を重ねて母屋桁を受け、板には華麗な彫刻を施している。孫廂では斜梁を架けて、孫廂柱にわなぎ込み、その先端を延ばして軒桁を受ける。斜梁の表面全面に緻密な彫刻を施す。

入母屋造であるので隅木がかかるが、隅木は真隅にはいり、隅木尻は身舎柱筋の端から2間目の中間納まる。すなわち、桁行方向では、架構的には、身舎柱のうち最端の柱が孫廂の扱いになり、端から2本目の柱が廂柱の扱いとなる。そして、端から2本目の柱と3本目の柱間に繫梁がかかり、この中間に束を立て、この束に隅木が納まるとともに、梁間方向にこの束を水平材で繋いで、ここに妻を立ち上げている。

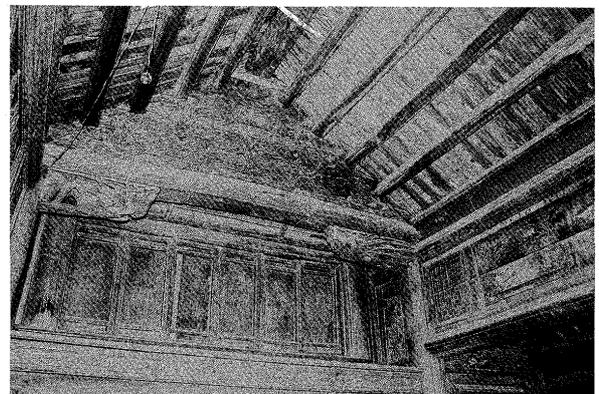
図6-40 デイン ハウクン正面

ハウクンはティエンバイの背面に取りつく。ティエンバイに面する正面部分は、建物に直行する棟の架構を見せ、妻入建物の正面のように扱う。中央は下部を板扉を模したような板壁、上部を厨子の開口部として板戸6枚を並べる。両脇間は出入り口とし、両開きの板戸を構える。それぞれの内法上部と母屋

桁間の三角形の空間は精緻な彫刻で埋め尽くされており、壮観な構えとなっている。

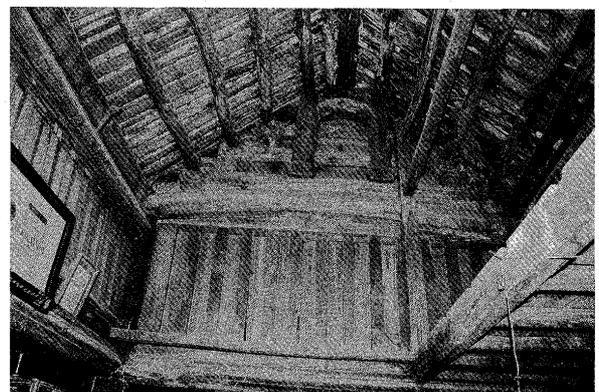
図6-42 デイン ハウクン内部架構

架構は、身舎と廂からなり、身舎では、小屋梁を身舎柱上部に落とし込み、その上に水平材を4段重ねて母屋桁を受ける。この水平材の母屋桁を受ける先端には、浮き彫り彫刻を施している。廂には斜梁をかける。隅木はティエンバイと同様に身舎柱筋まで引き込み、身舎端間に架かる小屋梁上の束で隅木尻を受け、ここに妻を立ち上げる。

内部は床敷で、1室とし、現在は主として祭器の収蔵場所となっている。正面中央の廂上部には、厨子が張り出す。側背面はラテライト積みで囲まれ、一部に小さな明かり採りがあるのみで、ティエンバイとは対照的に薄暗い空間となっている。

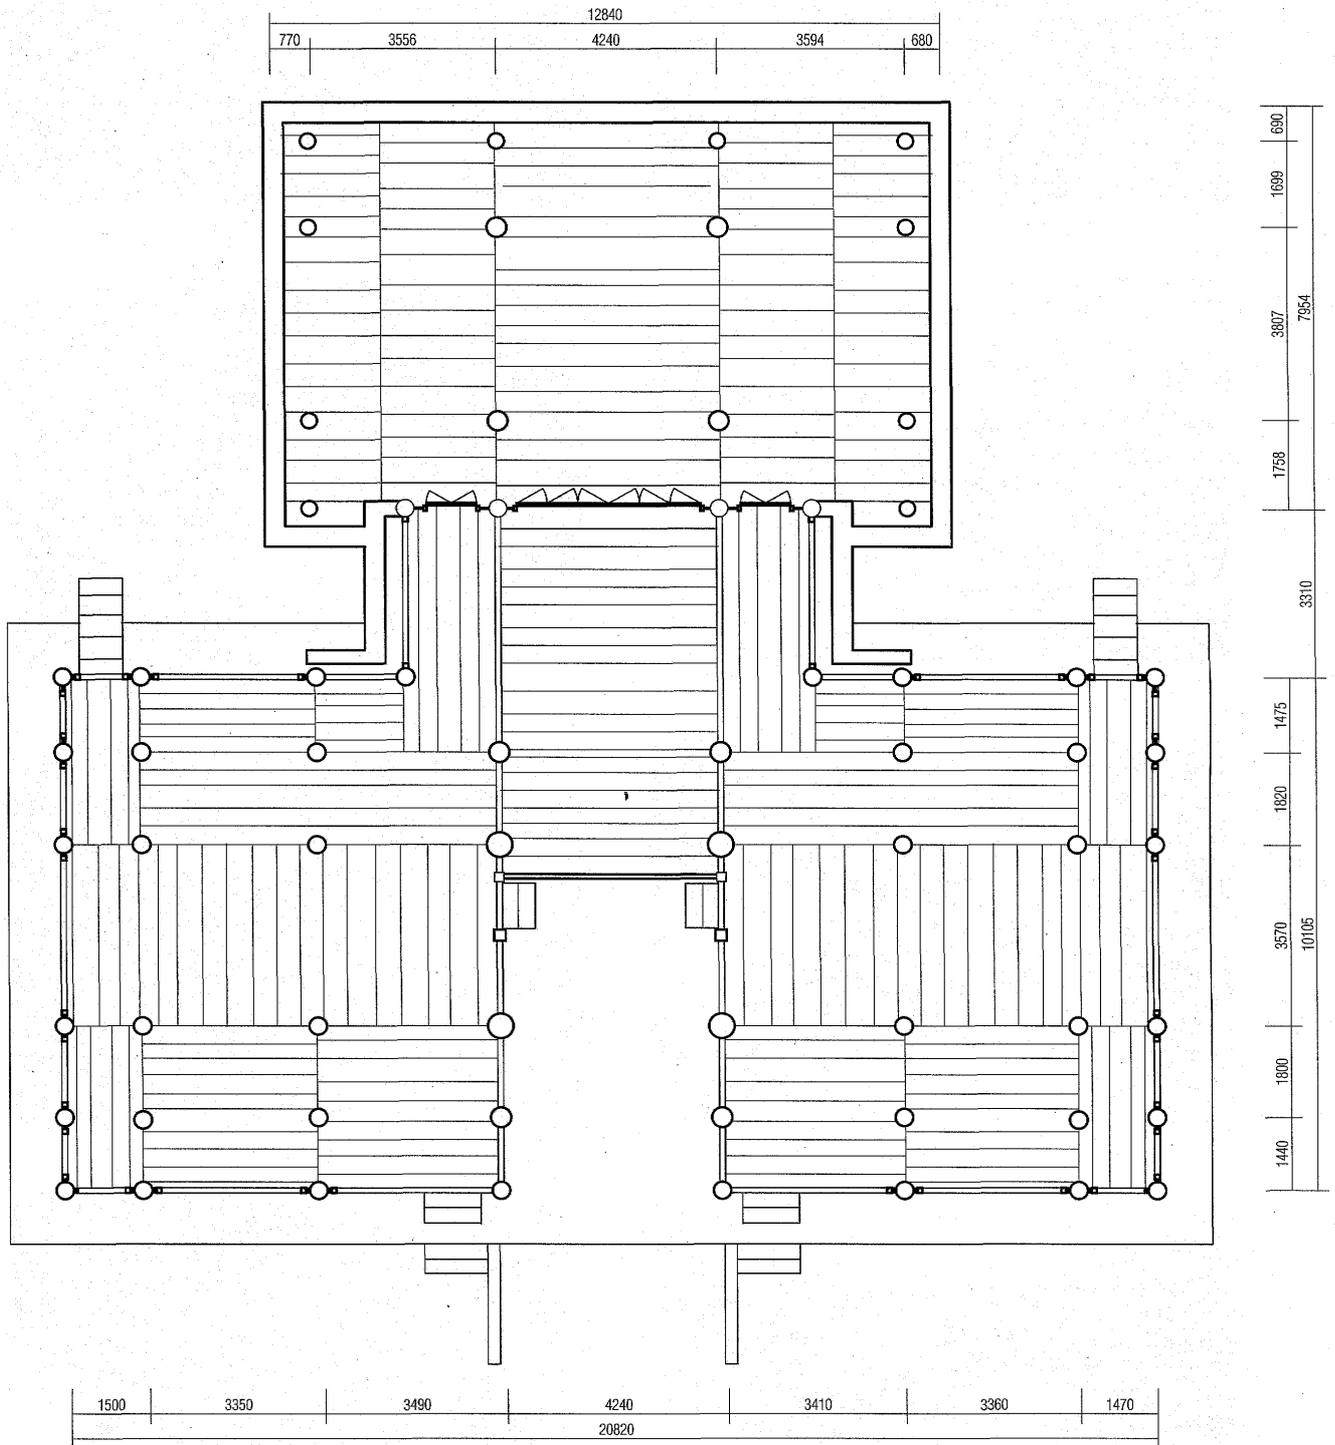
図6-43 ディン 平面図 1:150

ティエンバイは桁行中央間の正面身舎・廂・孫廂部分を土間とする他は、高さ60cm程度の床を張る。聞き取りによれば、正面土間の前半部分をロンヌック (Lomg Nuck) と称し、ここは座ってはいけない空間であるという。土間を挟んで、東の床部分を東亭、西の床部分を西亭と称する。そして、ハウクンとの取り合い部分の床は、村の長老たちの場所という。身舎中央間には彩色を施した鏡天井が張られ、空中高い位置に祭壇が張り出し、その奥の廂中央間の上を厨子空間としている。

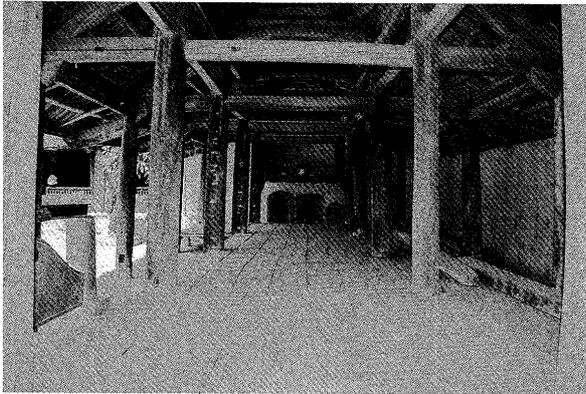
図6-46 ディン 東ターマック 内部

柱間装置をもたない吹き放ちの建物で、それぞれ北端に祭壇を構える。現状では東西ターマックともに、中庭側の廂中央間3間分を土間敷とし、その他は板床張りとする。なお、柱に残るホゾ穴の痕跡から全面に床が張られていた時期および廂全体を土間とした時期もあったと復原できる。また、廂柱筋や妻柱筋では柱の床上部分の低い位置に、ダボ穴のような小さな仕口が認められる柱間もあり、部分的に手摺りもしくは腰板壁のような結界施設があったと

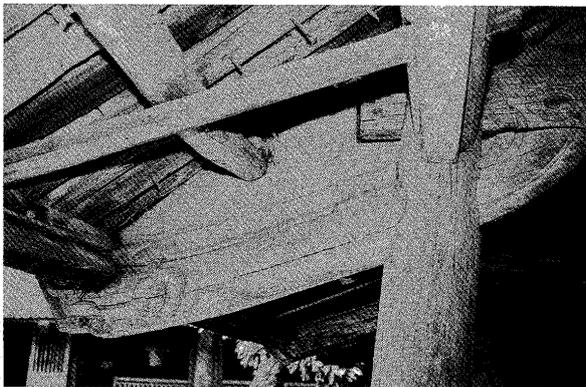
図6-48 ディン 東ターマック 軒先

構造は梁間1間の身舎と廂からなり、各柱は胴差で繋がれる。身舎では、小屋梁を柱に落とし込み、梁上で3段の水平梁を短い束で受ける架構とするが、彫刻等を施さず簡潔なつくりとしている。廂には斜梁をかけ、軒桁を廂柱から片持ちで出された斜梁先端で受ける。彫刻は、廂の斜梁の先端部分と、軒の斜梁の先端に簡単なものを施すのみである。なお、東西ともほぼ同形式であるが、彫刻を見る限りでは、東の方がやや装飾的で、その彫りも深い。

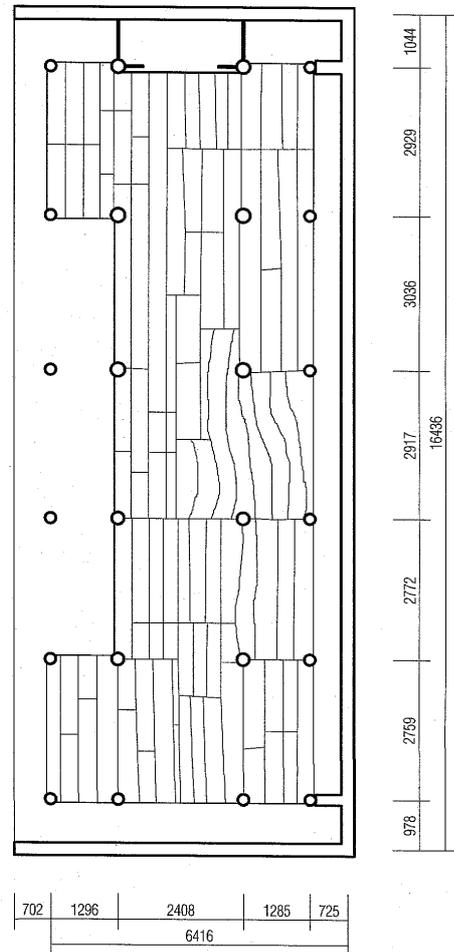
図6-49 ディン 東ターマック 平面図 1:150

ターマックの構造形式および規模は東西とも同じで、桁行5間、梁間3間、切妻造、シングル瓦葺で、側背面の壁はラテライト積で、全体規模は東ターマックが桁行16.4m、梁間6.4m、西ターマックが桁行16.3m、梁間6.8mである。

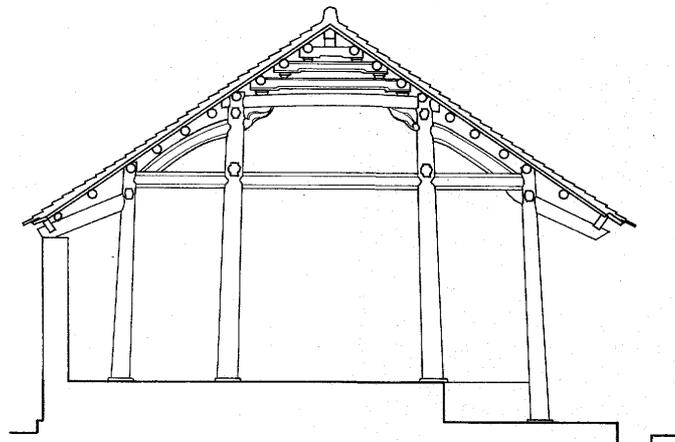
図6-57 シックハウ 断面図 1:75

柱はやや湾曲したものを使用しながらも、全体に破綻無く架構を組んでいる。構造は、身舎と廂からなり、身舎で柱頂部に小屋梁を落とし込み、小屋梁上に短い束で支えられた水平材を3段組む。廂は斜梁で母屋桁を受け、軒先は廂柱から片持ちの斜梁を架けて受ける。隅木は、身舎柱筋まで引き込み、身舎桁行方向の端間に架けられた梁上に束を立てて隅木尻を受け、束頭を水平梁でつないで、ここに妻架構を組む。大梁を受ける持ち送りに簡素な彫刻があるが、全体に装飾的な要素は少ない。

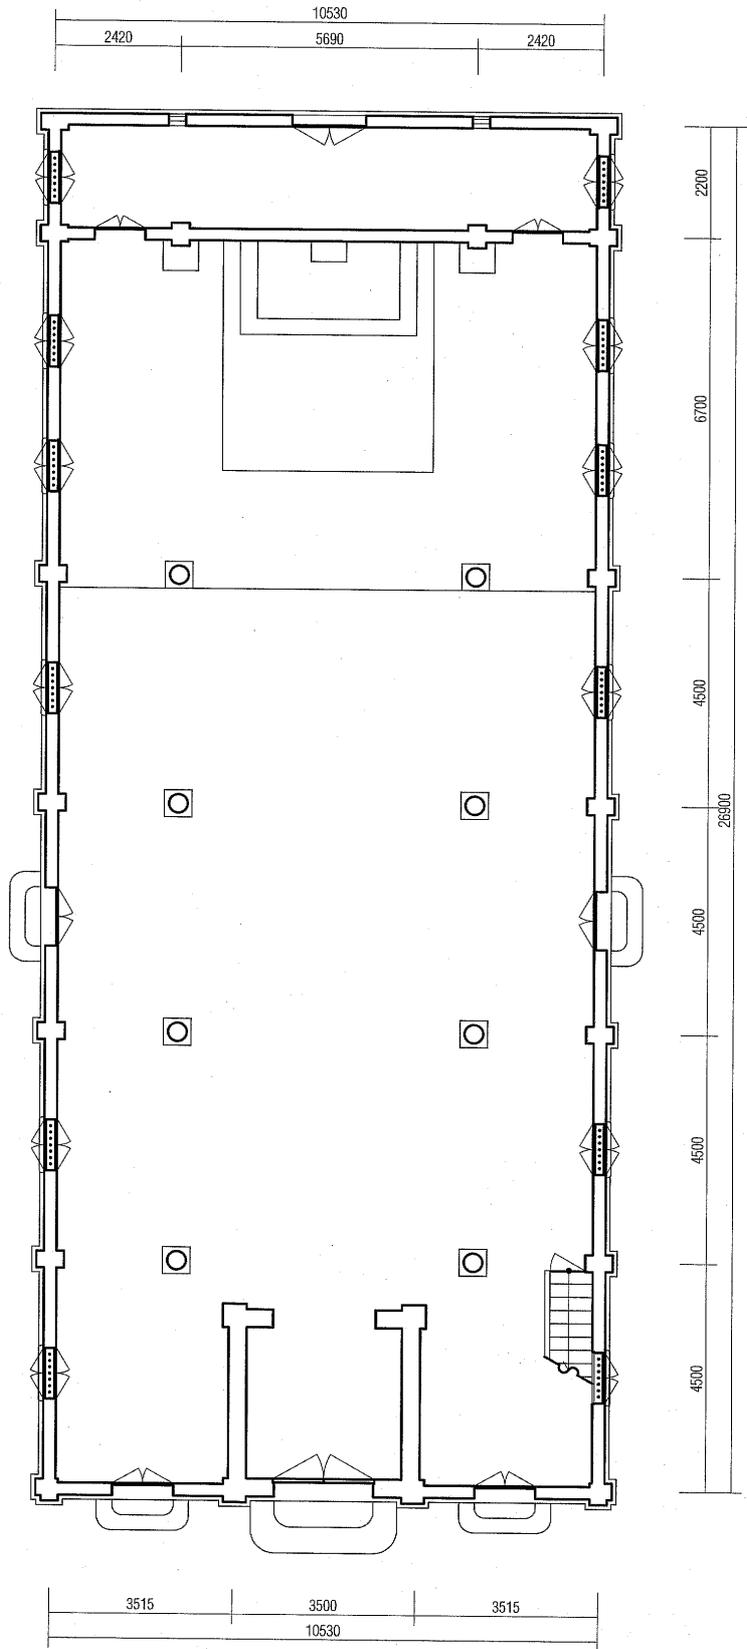
图 6-71 教会 平面图 1:150

教会の間口は10m、奥行は24.7mで、切妻造、フランス瓦葺とし、正面中央に鐘楼を立ち上げる。外壁はモルタル塗りとし、正面3間にそれぞれアーチを造り出して扉口を開く。両脇のアーチ弧下には鉄製の飾りを備え、側面5間の柱間には水平の小廂をつけた窓を開け、中央部を扉口とする。

教会内部は身廊と側廊から構成され、奥に祭壇が配される。床はタイル張りとし、身廊はボルト天井、側廊は水平梁を架け渡して漆喰塗りの天井を張る。窓上部に設けたハイサイドライトには色ガラスを用い、ここから室内に淡い光を取り入れる。二階は正面側上部のみに設け、十字架を掲げた聖歌壇とし、正面右手の階段から至る。

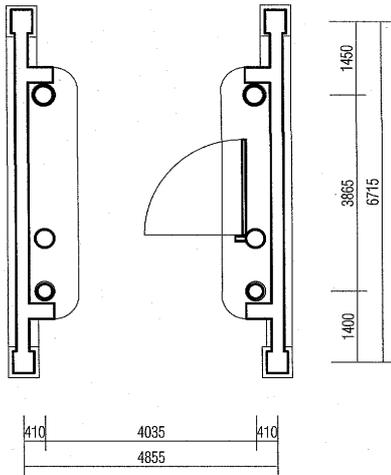
図6-72 門 平面図 1:150

門は、桁行1間、梁間3間、切妻造、シングル瓦葺で、ラテライトの妻壁が前後に突出し、全体規模は桁行4.9m、梁行6.7mである。床面を土間とし、各柱を礎石上に立てる。両側面にはラテライト積の壁を立ち上げ、表面はモルタルを塗って仕上げる。壁は控柱より外側に出て袖壁となり、壁両端と控柱前面に装飾を施した柱形をそれぞれ備える。

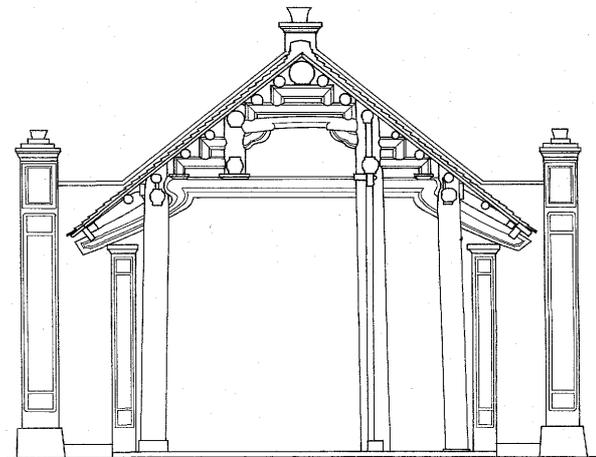
図6-73 門 断面図 1:100

親柱は棟筋より正面側に立てられ、これに繫梁を通して正背面の控柱を繋ぐ。正面右手のみに残る門扉は内開きの板戸で、軸摺穴は下面のコンクリート

繫梁上部の小屋組は、束を2本立て、挿肘木と虹梁で構成し、軒先を斜梁で受ける典型的な形式を持つ。束下には皿斗を置き、丁寧な作りである。

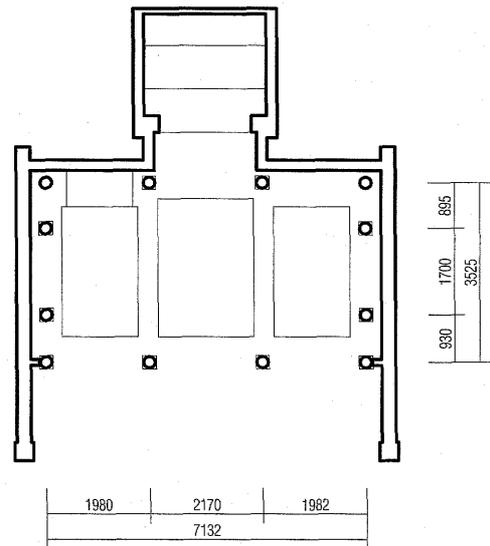
図6-76 オン寺 平面図 1:150

堂は桁行3間、梁間3間、切妻造、シングル瓦葺で、側背面にラテライト積の壁がめぐり、全体規模は桁行7.1m、梁間3.5mである。背面に棟を並行にする厨子部分が張り出し、厨子部分はラテライト積の壁体に簡略な切妻屋根をのせる。

柱間装置をもたない吹き放ちの建物で、内部は1室とする。現在はコンクリートで床がつけられているが、これは相撲の際の見物席になるという。なお、現状では、妻壁は足元にラテライトを積み、その上に煉瓦を積み、窓部分のみをラテライトとしているが、背面及び厨子部分がラテライトであることから、妻壁は中古の修理の時に、煉瓦に積み替えられたものと考えられる。架構は梁間3間で、身舎・廂の形

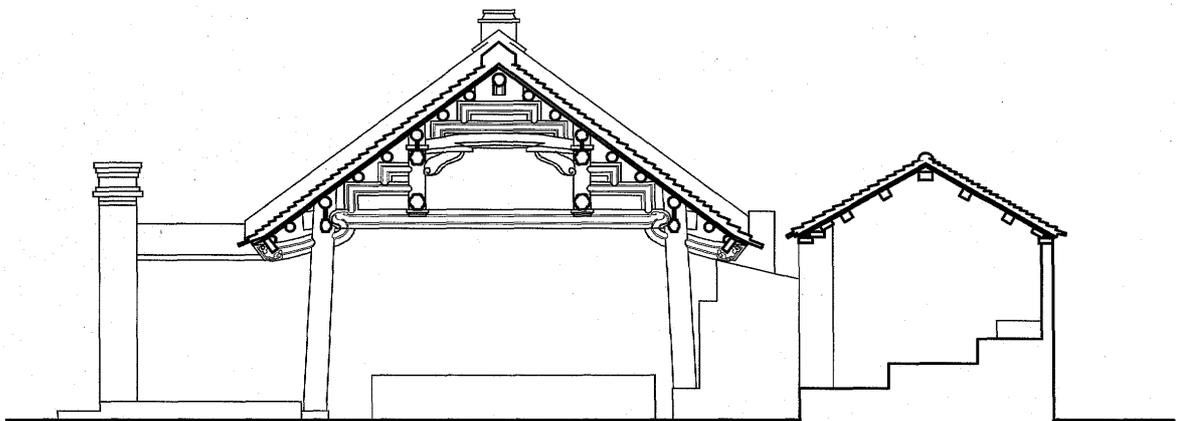
図6-77 オン寺 断面図 1:75

式をとるが、桁行中央の2本の柱筋では、身舎柱を省略して全体に大梁をかけ、大梁上で身舎柱位置に束を立てて、柱のない空間を確保している。身舎には大梁を架け、大梁上で水平梁と短い束を門字型に組み、それを2段重ねている。廂部分では、片持ちの水平梁と束を卍し状に組み、軒先は廂柱から片持ちで持ち出した斜梁で受ける。

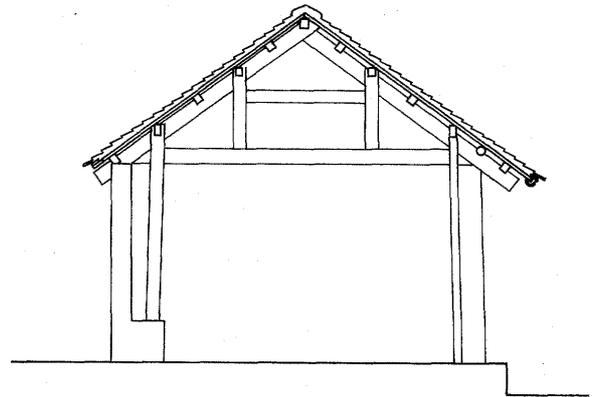
図6-102 ディエム デイン 断面図 1:75

架構は、サイとへのディエムと似ており、大梁を東を立て又首を落とし込む小屋構造であるが、側柱に大梁をのせるのではなく、又首と共に落とし込んで母屋桁をのせる形式をとる点異なる。その他の母屋桁は、又首を欠き込こんで乗せている。割竹垂木、

割竹小舞(引掛け椀)に直接瓦をのせる。垂木尻は、割竹で包み込む。蟻羽は、母屋等の小屋材を塗り込めず表に出している。

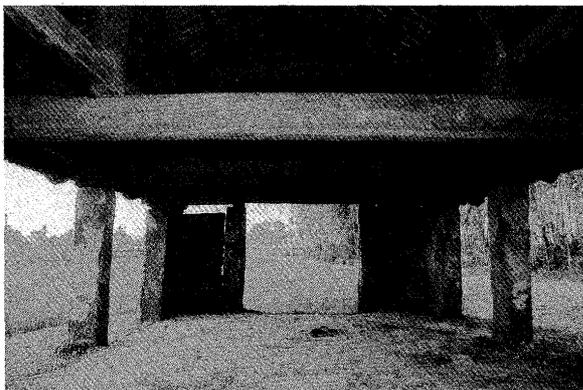
図6-114 クアン ロブオウ 内部

架構は、側柱に斗をおき梁間方向に大梁をかけ、桁行方向に梁を4本おく。さらに、本来身舎が来る位置に斗をかまして束を立て、小屋梁と斗を3段重ねる。軒先は小屋束からのびる斜梁で支える。斜梁上は幕板で塞ぐ。軒先には斜梁上に鼻隠を兼ねる茅負がのり、さらに裏甲が取付く。10年前に屋根が替えられており、この時母屋桁と垂木は取り替えられたが、その他の架構材はすべて当初材が残っている。化粧隅木を軒先で2段重ね、軒に反りをつくる。鼻隠は隅で反り増して交差し、より軒反りを大きく見せている。入母屋の妻部分には破風が取付く。

小屋梁下端2箇所に銘「元亨利貞」「癸丑年孟冬

下幹穀日良辰豎柱上梁大吉」とある。彫り物がシンプルなこと、材質が比較的しっかりしていることから、建築年代は20世紀前半と見、「癸丑」を維新7年(1913)を示すものと推定する。

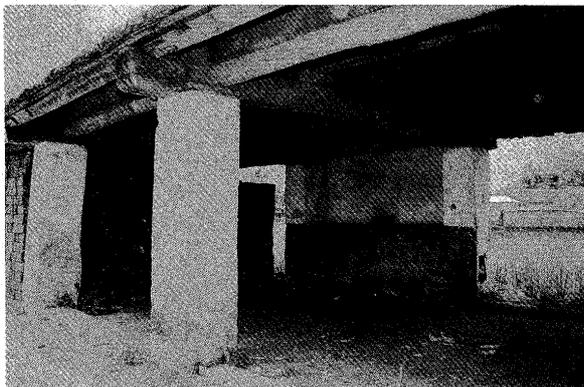
図6-119 クアン ドンナン 内部

架構は、側柱上に大梁を渡し桁で繋ぐ。大梁上に束を立て、束下位置で桁行方向に梁を渡す。束には斜梁と小屋梁を落し込んで母屋桁をのせる。斜梁の上は幕板で塞ぐ。小屋梁の上は横木と斗で構成し棟木を支える。小屋組は、ロブロウのクアンと似ているが、茅負を斜梁で受けず、側柱の上に大梁をおき鼻を延ばし直接鼻母屋と茅負を受けている点で異なる。

桁行3間、梁間1間、切妻造、シングル瓦葺、一部軒先にフランス瓦を使用する。全体規模は桁行7.8m、梁間4.2mである。側柱はラテライトの一本柱にモルタル塗りで、両側面はラテライト積モルタル塗の壁を設ける。モンフー集落にあるクアンの側柱は全てラテライトの1本柱である。正面全面を開放とし、背面は中央間にラテライト積の線香壇を設け背後を煉瓦積モルタル塗の壁で塞ぐ。背面両脇を開放する。床面は、地面と同じレベルで土間とする。

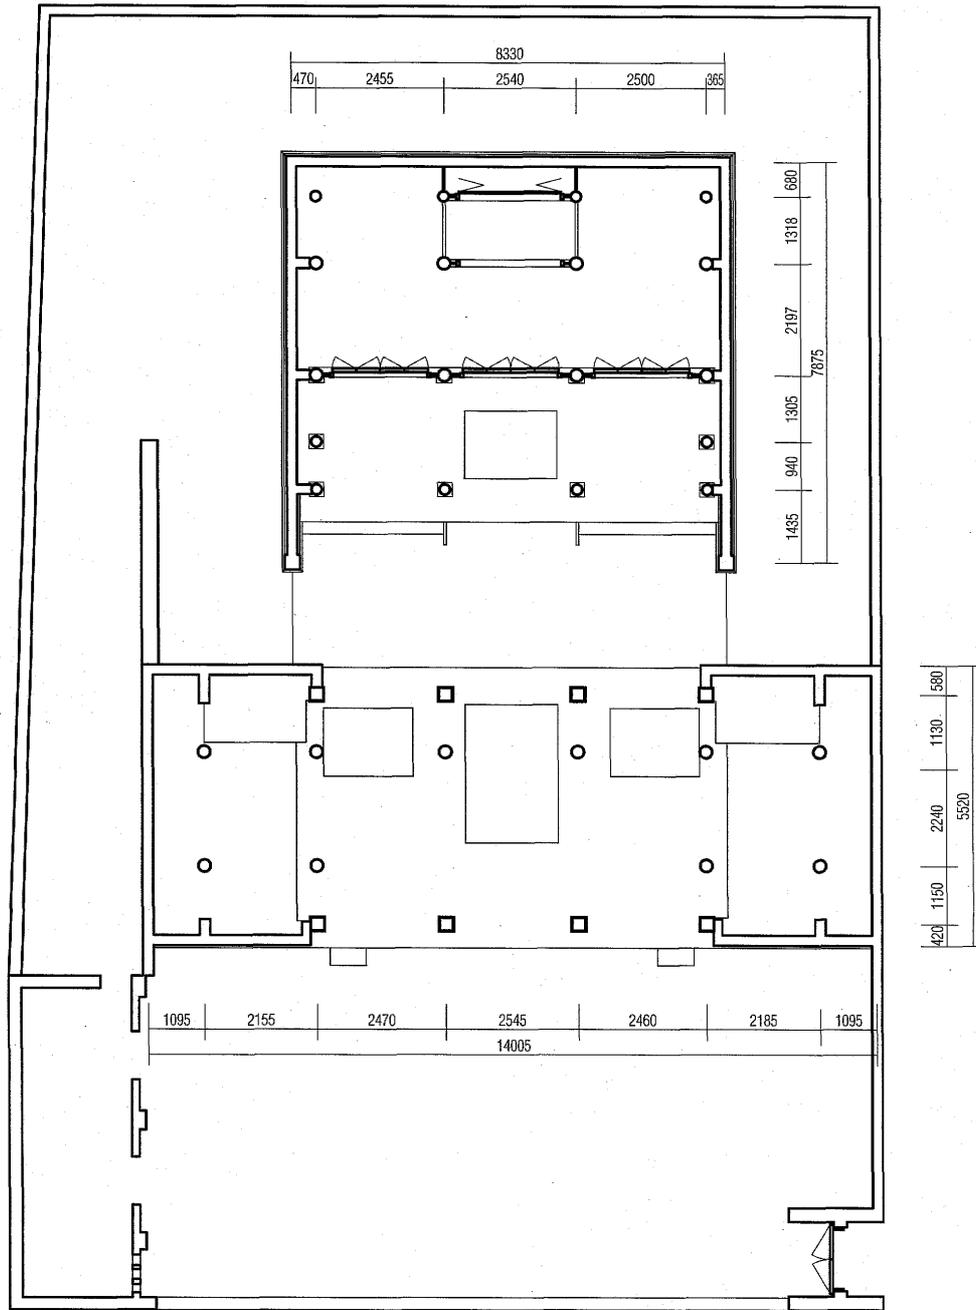
図6-123 ザン氏祠堂 平面図 1:150

ハウドゥオンは、桁行3間、梁間4間、切妻造、シングル瓦葺で、全体規模は桁行8.3m、梁間7.9mである。平面は、前面の2間を開放とし、行事を行う場とする。身舎前面柱列の各柱間に板戸を入れ、以後2間を1室とし、中央にザン氏初代より5代まで、その左右に6代目を祀る。

柱間寸法は、身舎中央間の正柱間を桁行約2.5m、梁間約2.2mとし、廂の梁間は約1.3m、孫廂の梁間は約0.9mである。

ティエンテは、桁行5間、梁間3間、切妻造、シングル瓦葺で、全体規模は桁行14.0m、梁間5.5mである。主室にあたる中央3間を開放とし、側室にあたる脇間1間を壁とする。柱間寸法は、桁行柱間寸法は中央脇間を2.5m、脇間を2.2mとし、正柱の桁行を2.55m、梁間を2.24mとする。廂柱間を約1.1~1.1mとする。主室は家族のお祭りなどをおこなう空間で、側室には亡くなった家族を祀る。軸組は、中央3間分の身舎柱列の柱を抜き、ここでは梁間方向に大梁を2間飛ばしとし、孫廂柱はもたない。小屋組は、束と横木が一体化した形式を持つ。小屋組の部材には文様装飾を施さない。

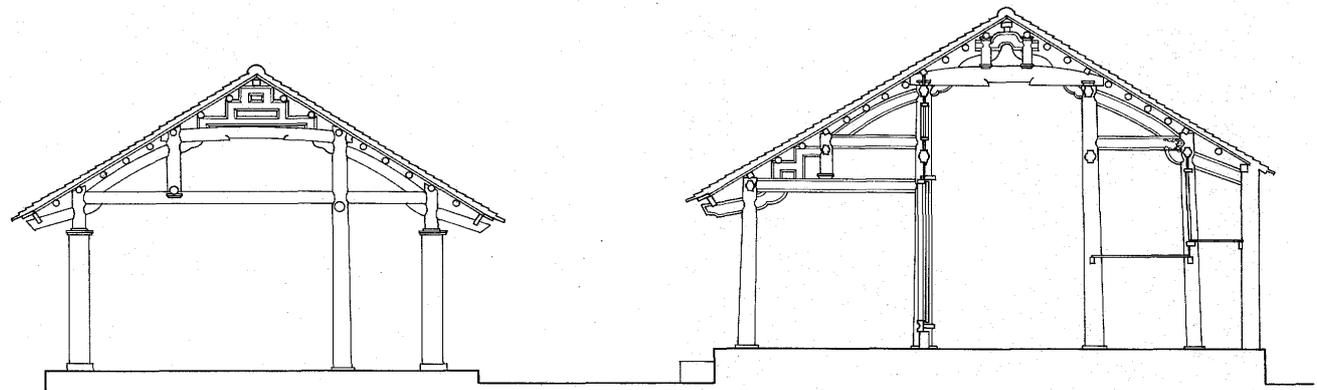
図6-124 ザン氏祠堂 断面図 1:100

軸組は、基本的には身舎を胴差で繋ぎ、廂も胴差と同高で繋梁を架ける形式であるが、身舎前側柱列中央の柱2本を省略しており、特殊な例である。身舎柱上の小屋組は、束と斜梁で構成される形式である。身舎柱と廂柱の間は斜梁を架けるが、前側の廂柱位置に立つ束より前の孫廂にある部分は、短い横木と束が一体化した構造を持つ。

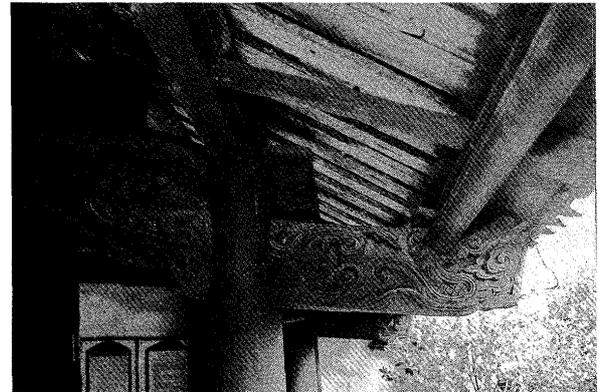
図6-128 ザン氏祠堂 ハウドゥオン軒先

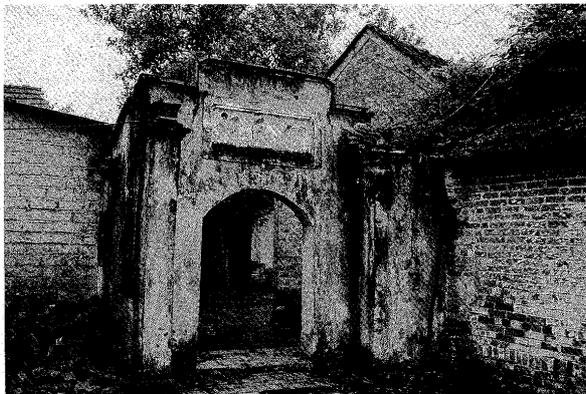
図6-133 ハ氏祠堂 門

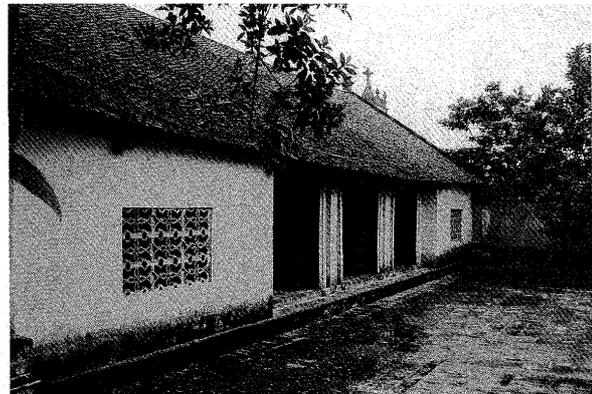
図6-134 ハ氏祠堂 外観

主屋は桁行5間、梁間4間、切妻造、シングル瓦葺で、全体規模は桁行14.0m、梁間6.4mである。正面は中央3間分の柱を角柱とし、建具には両折れの板戸を入れる。側室部分はモルタルの装飾窓をはめた煉瓦壁とし、正面以外の3方も、煉瓦壁を回す。建物内部には間仕切りを設けず1室とし、各柱間に祭壇を設ける。柱は円柱で各柱筋に柱を立てる。柱間寸法は、身舎中央の正柱では桁行2.35m、梁間2.31mのほぼ正方形を呈し、その他桁行方向は2.35~2.42mで柱を配る。梁間方向は、廂梁間を1.15~1.22mとし、孫廂梁間は0.97mとする。軸組は、身

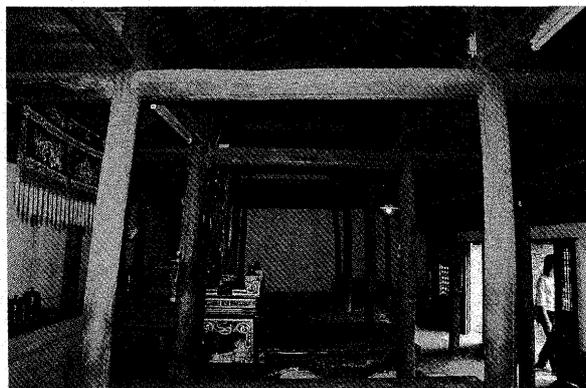
図6-135 ハ氏祠堂 内部

部材に施された装飾も、この室境筋の小屋組がもっとも豪華で、材端部に丸彫り状の彫刻を施す。また、孫廂柱にかかる斜梁の端部にも彫刻を施しているが、小屋組よりも若干簡素である。なお、近年に水平材の取替えや、軒先に鼻隠しを付与するなどの修理をおこなっている。

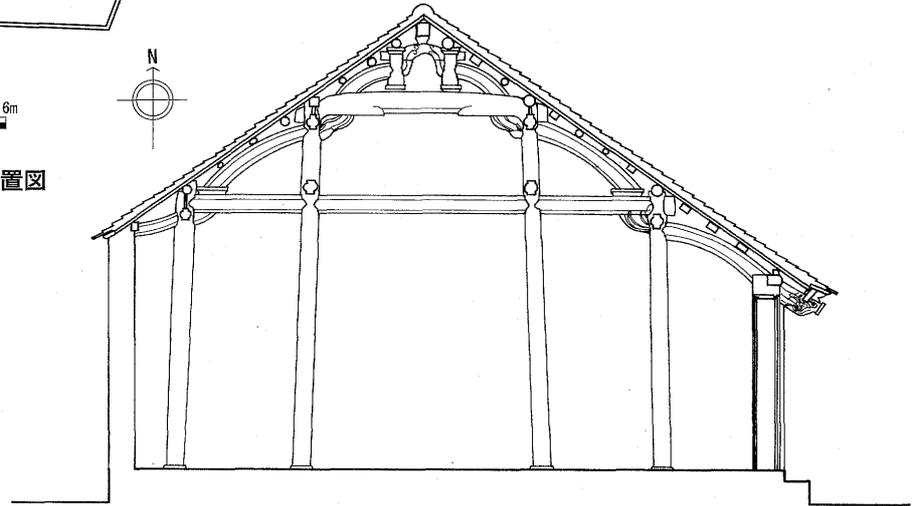
图 6-138 八氏祠堂 断面図 1:75

舎柱を胴差で繋ぎ、廂を胴差と同高の繫梁で繋ぐ。小屋組は、東と斜梁で構成された形式である。

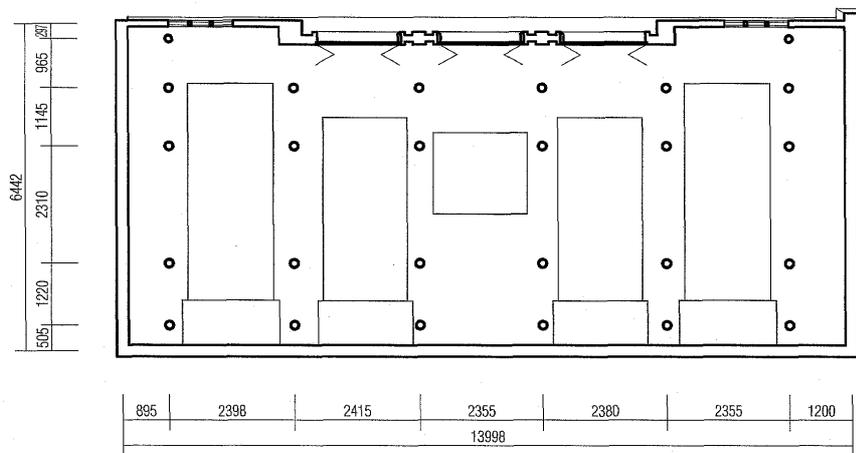
图 6-139 八氏祠堂 平面图 1:150

痕跡および聞き取りにより平面を復原すると、当初は桁行7間だったものを5間に縮小していると推定できる。また前側柱筋に扉を、中央間口3間の両端に壁を設け、当初は前面に孫廂をもち、室内は主室と側室に仕切っていたことがわかる。1960年頃、孫廂筋への扉位置の改変の際に、室内の間仕切りも変更している。

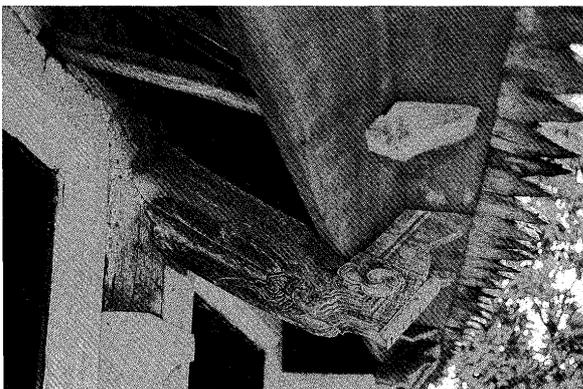
图 6-140 八氏祠堂 軒先

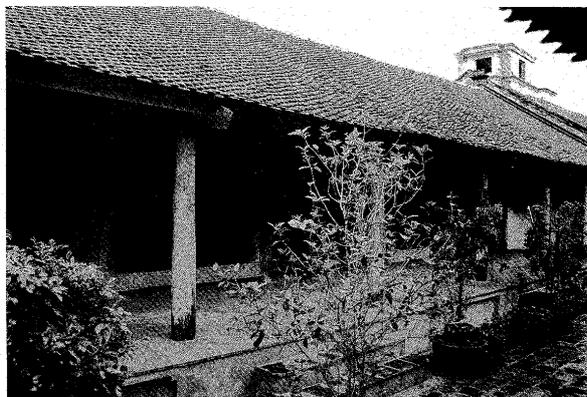
図6-148 ファン氏祠堂 ハウドウオン正面

ハウドゥオンは桁行5間、梁間4間、切妻造、シングル瓦葺の建築で、全体規模は、桁行14.0m、梁間5.6mである。正面の廂部分を開放とし、3方をラテライト壁とする。柱間寸法は、桁行方向が2.46~2.52mとほぼ同規模であるのに対し、梁間方向は、身舎柱間を1.84mとし、前面では廂柱をすべて省略し、身舎・孫廂廂柱間を2.00m、後の廂柱間を1.09mとする。正面間仕切りは身舎柱筋に板壁を入れ、中央間は板扉を入れる。内部は、主室と側室には分けず1室とし、背面側の廂に祭壇を設け、中央に初代および長男を、その両側にそれぞれ次男から五男までを祀る。

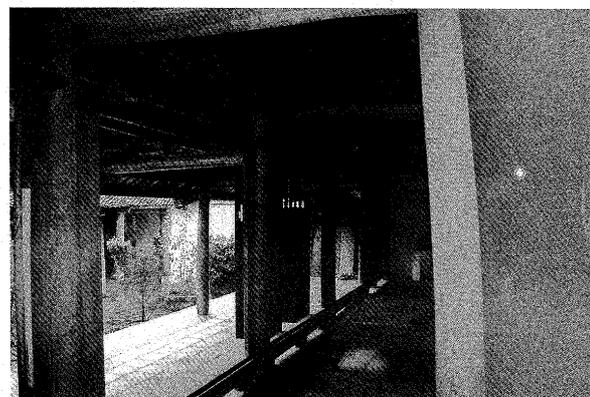
図6-149 ファン氏祠堂 ハウドウオン内部

柱は礎石建の円柱で、軸部の木割りは細い。軸組は身舎柱を胴差で繋ぎ、身舎・廂間を胴差よりは一段低い位置で繋梁を架ける。正面3間分は身舎正柱と孫柱間に梁を渡して廂柱列を省略しているが、当初は廂柱筋に建具が入る形式に復原でき、両妻の部分では、当初の架構を残している。小屋組は、東と横木で構成された形式である。身舎柱と廂柱間には斜梁を架け、前側柱と孫廂柱間には東と横木とを一体化した構造をもつ。部材の装飾は、彫りが浅く比較的簡素である。

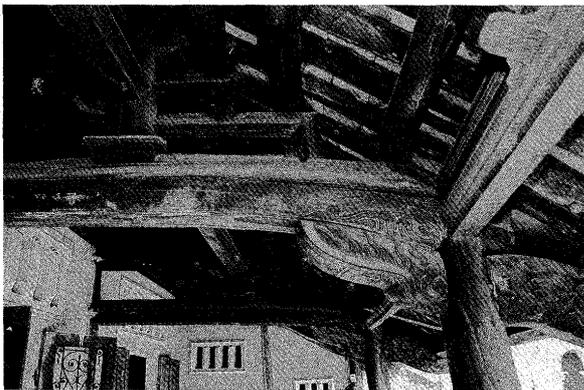
图 6-172 Ha Thi Dien 邸 主屋 廂架構

装飾は、繫梁と斜梁の端部に彫りの浅い簡素な彫刻が施され、孫廂の軒持ち送りには、全面に彫りの深い彫刻が施され、仕事の差が見られる。

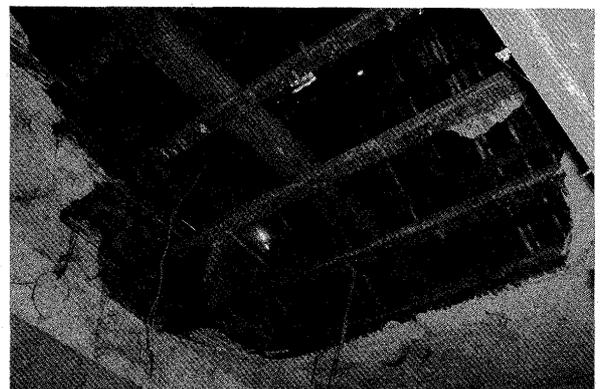
图 6-182 Nguyen Van Vung邸 主屋 天井

室内に「保大丙子」と「1936」との銘文が残り、建築年代は1936年とあきらかである。Ha Thi Dien邸と同じくかつては農業組合の建物であり、おそらく迎賓館として建てられたものと推定される。小屋組に簡素な斜梁を用いるなど、20世紀前半の形式を持つ。天井等の破損が激しいが、当初と思われる建具を残し、原形に復することは可能であろう。同一敷地内に主屋と迎賓館がそろって残る、貴重な例である。(大林 潤)

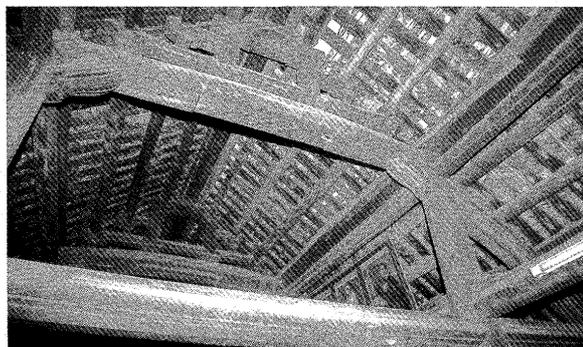
図6-184 Ha Van Lam邸 主屋 身舎架構(正柱間)

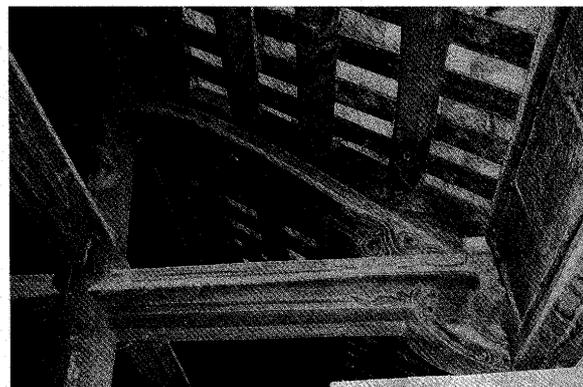
図6-215 Nguyen Tien Dong邸 主屋 廂架構

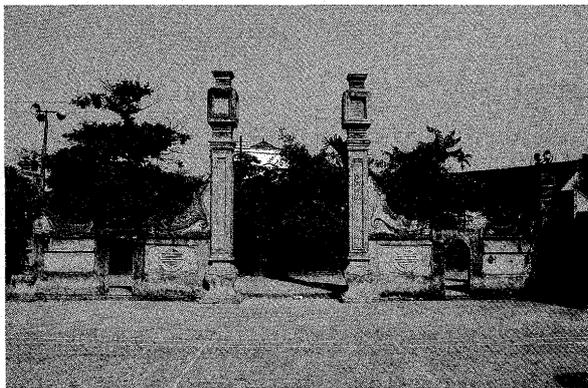
図6-239 デイン 門

カムティン集落の西南部に位置し、北側に集落を南北に二分する東西道路が、東側にはモンフー集落からの道路が走り、その交差点に位置する。デインは東面し、その正面に10年ほど前に立てたという門柱および扉を設ける。前面の南北道路は幅がやや広がるものの門前の広場はなく、デインの井戸は敷地の南側の扉の外に位置する。デインの東方に煉瓦敷きの広場がひろがり、それを囲うようにデインの南方には東面するデンを、デインの南東方には10年ほど前に建てたというハウクンが北面するなど、敷地構えがよく残っている。

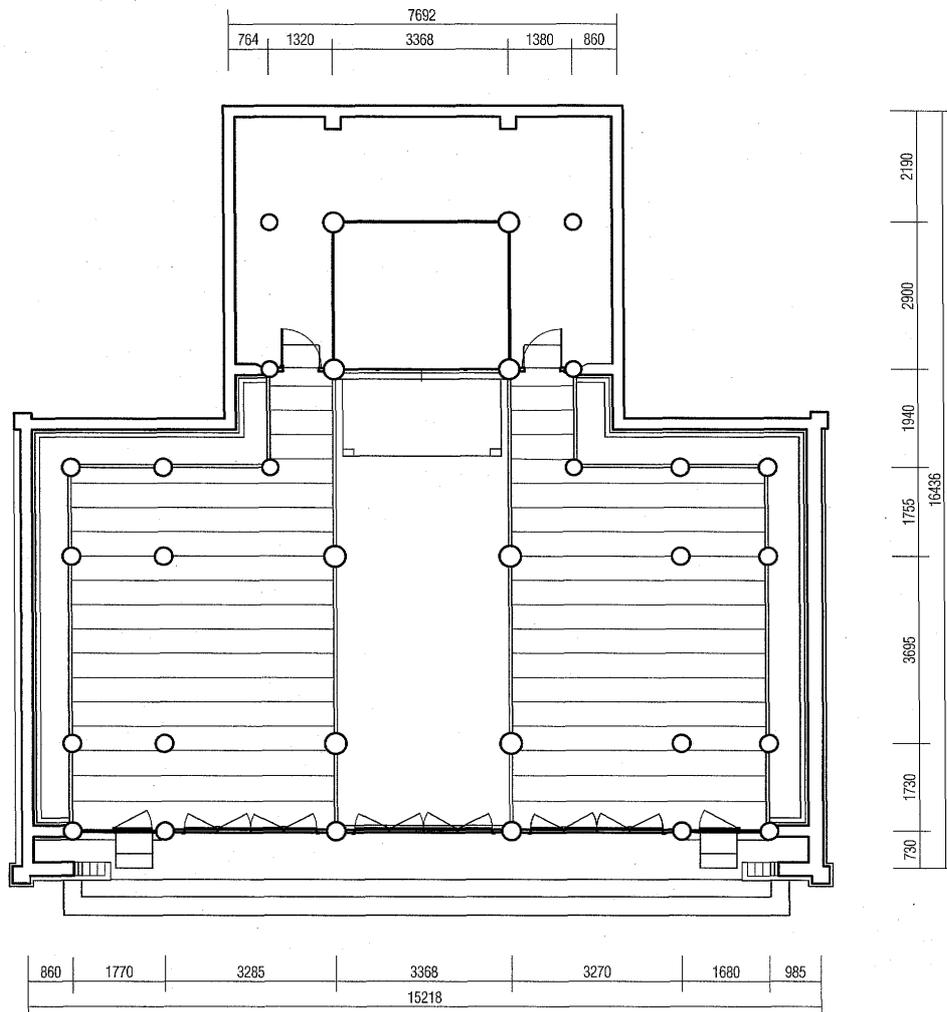
図 6-241 ディン 平面図 1:150

架構は、一般農家と異なり、身舎の梁間方向に胴差を通さずに、柱上に巨大な小屋梁を架けるのが特徴的で、この小屋梁の下には、龍の彫刻を丸彫した持ち送りを飾る。小屋梁上では上下が斗で挟まれた2本の束を立て、束上の凸形の梁で棟木を受け、束の両側は斜梁で母屋桁を受ける。廂にも巨大な繫梁をかけ、繫梁上の彫刻が施された幕板で母屋桁を受ける。隅木は真隅にはいり、身舎柱筋の端の柱が廂柱的に扱われ、身舎柱筋の端から2本目の柱上に隅木が納まり、ここに妻が立ち上がる。

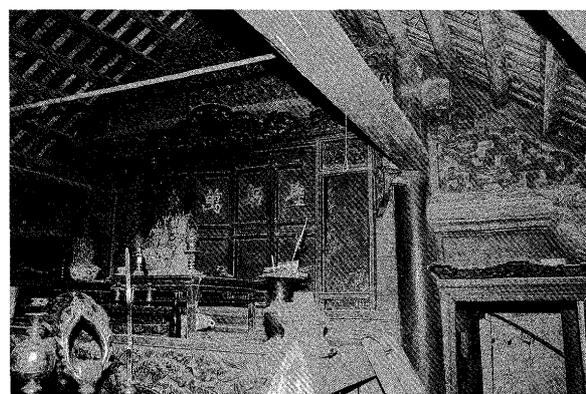
図6-248 デイン ハウクン正面

奥行1間で、三方をラテライトの壁で囲う。ハウクンの正面は中央間に厨子の扉を4枚構え、両脇間は片開戸として、出入り口としている。

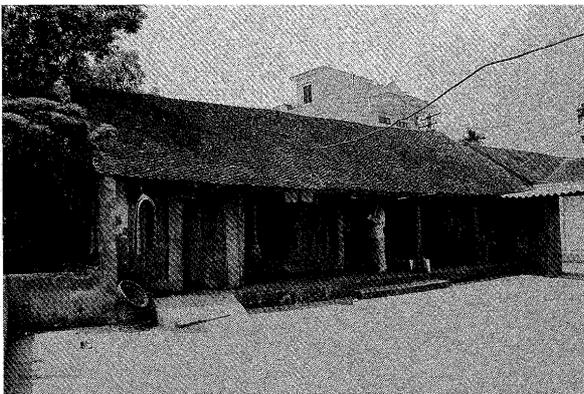
図6-253 Truong Van Quyen邸 外観

組み合わせた形式の架構をもつ。ただし、横材と豎材が直角に折れ曲がらず、横材が豎材よりも外側に突出する点がやや特異である。身舎の主室-側室境の架構もほぼ同様の架構とする。また室境の廂部分も同様の架構要素とし、廂の中央2筋を斜梁とするのと対照的である。孫廂および軒先はいずれも斜梁式である。装飾細部は、小屋梁下の彫刻と小屋梁持ち送り、廂繫梁と斜梁の材端部、軒先の斜梁鼻の彫刻などで、室境の壁が改造されていることもあって、比較的簡素である。両側室は架構を含め改造が大きいが、主室は当初形式をよく残している。屋根も3年に1度程度補修しているというが、フランス瓦を用いず伝統的なシングル瓦で整えられ、軒が低く古風な外観をもつ。

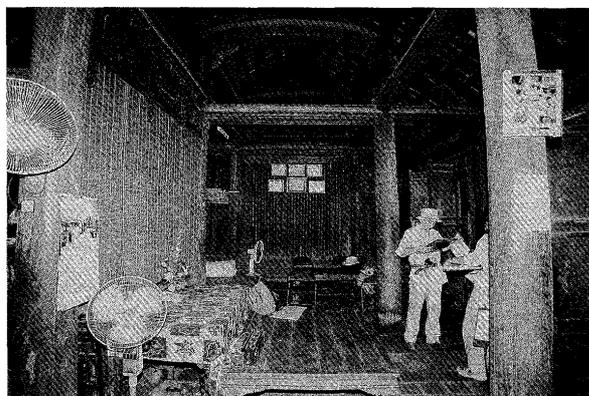
图 6-267 Cao Van Toan邸 主屋 内部

室境は彫刻で埋め尽くされているとって過言でなく、母屋桁を受ける架構も明確でない。とりわけ目を引くのが、主室-側室境の腰高扉となる正面廂部分で、アーチ状の窓枠に沿って火炎形を彫り出し、この上部にも松などをモチーフとした彫刻で飾る。また、孫廂柱にわなぎ込んで軒先までのびる斜梁、および、通常は彫刻がない主室中央2筋にかかる斜梁にも、側面全体に精緻な彫刻が施されている。

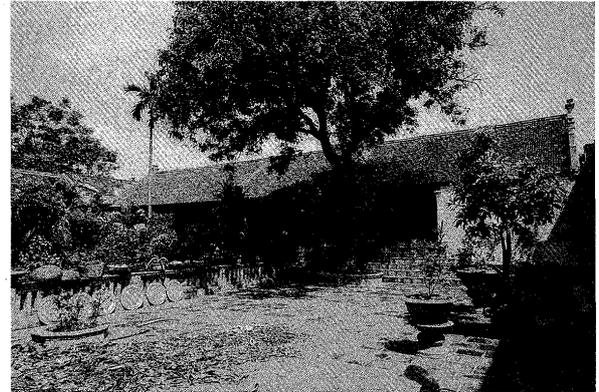
図6-276 ミア寺 ティエンドウオン 外観

ティエンドゥオンは、木造で、桁行7間、梁間3間、切妻造、シングル瓦葺で全体規模が桁行23.6m、梁間7.6mの大規模な建物である。側面と前面端間にラテライトの壁を立ち上げ、正面中央5間を、高敷居に扉を構え、各間には両開の板戸を3組みづつ並べ、合計6枚の板扉を並べる。内部は1室で、背面側は開放とし下寺とほぼ軒を接するように建ち、下寺と連続した拝堂空間としてつくられている。

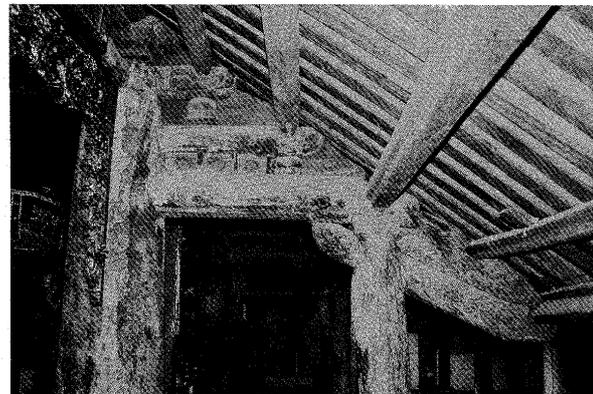
図6-284 ミア寺 下寺 廂架構

礎石上に異様に太い柱を立て、一部には太くかつ曲がった柱も使用されており、柱には漆塗りの下地と彩色が確認できる。身舎では胴差を通さずに、柱上の斗を介して太い小屋梁をかけ、小屋梁上に斗状の短い束を介して水平材を3段重ねる。廂も、繫梁上に斗状の短い束を介して水平材を2段重ねる。軒先には斜梁をかけて、軒桁を受ける。これら梁、母屋桁を受ける水平材や束、斜梁にはいずれも精緻な彫刻が施されており、一部には極彩色を残す。隅木は、正柱筋の桁行端間に架けられた梁に束を立て、隅木尻は束にわなぎ込まれ、その上に入母屋の破風を立ち上げている。

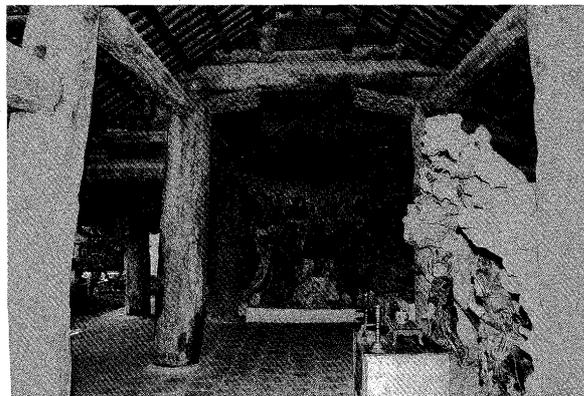
図6-293 ミア寺 上寺 内部

正面は柱間装置を構えずに、すべて開放とする。内部は土間敷で、背面・側面・前面端間1間を壁で囲む。軒が極端に低く、礎石上に下寺以上に太い柱を立て、一部には異常に曲がりくねった柱を使用している。身舎の架構は、下寺主体部と同様に、柱上に斗を介して太い小屋梁が架けられ、小屋梁上の短い束上に陸梁を架け、その上に比較的長い束で2段の陸梁を受ける形式で、下寺とは異なった形式をとっている。廂は、斗状の束で陸梁を2段に組み、陸梁の先端を木鼻状の彫刻としており、下寺よりやや新しい要素であろうか。隅木は、身舎柱筋の妻の柱と妻から2本目の柱に架かる繫梁上に立てられた束に納まり、ここに入母屋の破風の妻が立つ。
