GEOUSP - Espaço e Tempo, São Paulo, N° 21, pp. 53 - 66, 2007

O PROCESSO DE EROÇÃO EM AMBIENTE DE SUPERFÍCIE SERTANEJA - VARJOTA (CE)

O presente ensaio objetiva analisar a erosão do solo em ambiente de superfície sertaneja do semi-árido cearense. O município de Varjota foi o objeto de estudo, onde foram instaladas três áreas experimentais sob diferentes usos de manejo do solo.

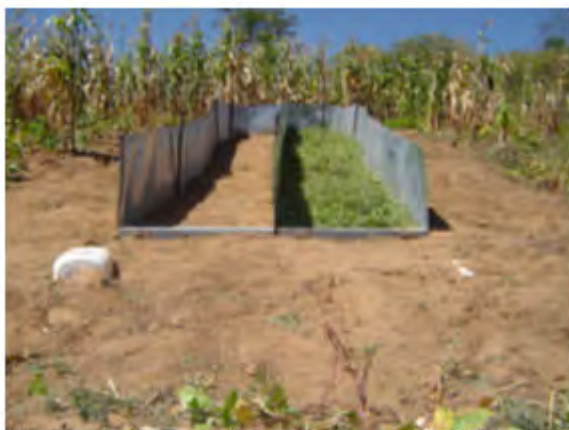
Para quantificar as taxas erosivas montamos duas parcelas experimentais (2m x 10m) em cada área, conforme Guerra (1996), sendo as mesmas divididas no comprimento, ao meio, por uma outra chapa alumínio, ficando cada parcela, uma em solo sem vegetação e outra em solo com vegetação, com declividades medidas com um clinômetro. Cada área mantinha a seguinte distância aproximada: de 100m entre uma e outra. Foram utilizadas placas de alumínio com 2 a 4 mm de espessura com 50 cm de largura, sendo enterrado 10 cm e 40 cm acima do solo. Na parte inferior, foi conectada uma calha para receber o material erodido. Galões de plásticos foram interligados às calhas (ver figura ilustrativa de número 2), para captar a água com sedimentos, quando ultrapassado o limite de coleta da calha.

Figura 2: Parcela experimentação em Variota. (ab/2004)

O monitoramento do processo erosivo foi realizado diariamente durante um período chuvoso, de janeiro a julho. Coletaram-se os sedimentos, em cada calha e nos galões coletores. Efetuou-se a medição, a pesagem e a análise da composição granulométrica dos sedimentos e quantidade de matéria orgânica recolhidos. A quantidade de material em cada parcela que continha vegetação não foi expressiva, e por isso as análises dos dados reportaram as demais parcelas. O índice de precipitação foi mensurado com o auxílio de um pluviômetro. Conforme Bertoni e Lombardi Neto (1999), para a determinação das perdas por erosão, sob chuva natural e com talhos munidos de sistemas coletores, os resultados tornar-se-iam mais representativos ainda se a coleta fosse realizada por um tempo mais prolongado. No caso, o experimento foi realizado no período de dois anos, 2004 e 2005, somente no período chuvoso, em que os pequenos agricultores realizam a prática da agricultura.

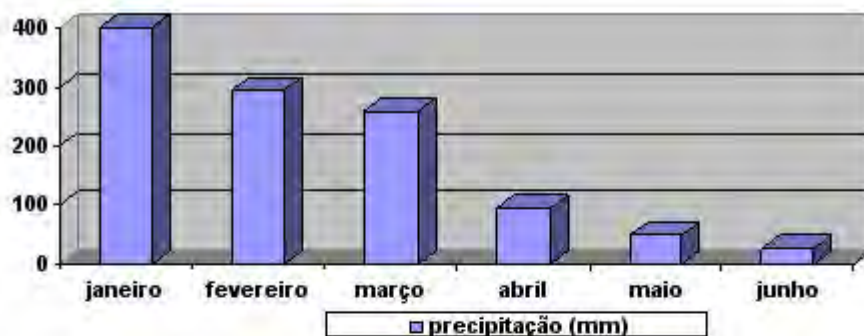
As figuras abaixo relacionam a quantidade de material erodido com volume da precipitação.

Figura 3: Índice de precipitação em Varjota. 2004.

Percebe-se as escalas decrescentes da precipitação, sendo acompanhadas da diminuição gradativa da erosão dos sedimentos.

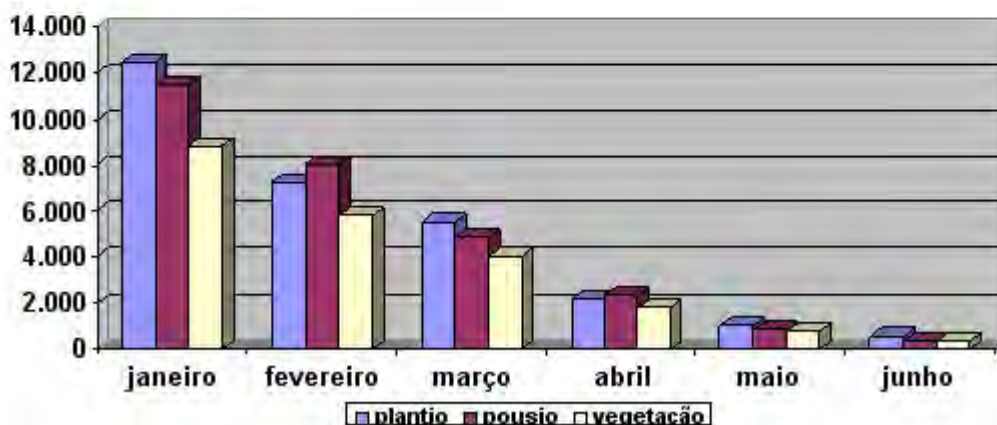
Figura 4: Solo erodido sob diferentes tipos de uso em Varjota. 2004.

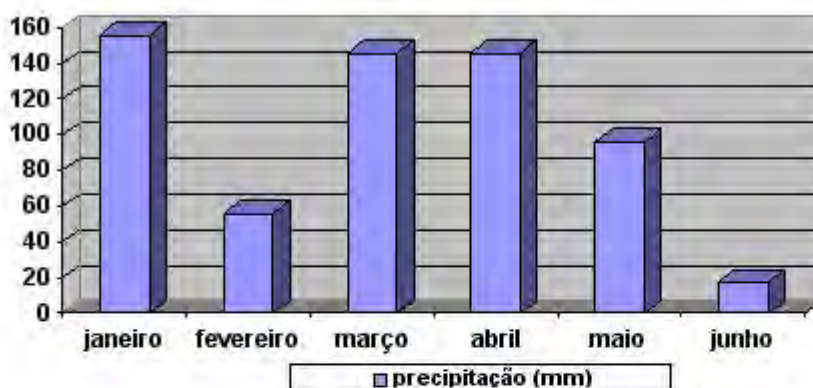
Figura 5: Índice de precipitação em Varjota, 2005.

A particularidade que se pode observar, através das figuras (5 e 6), é o índice de erosão diferenciado na parcela de plantio de milho e feijão durante os meses de março e abril.
