**ANALIZA SIGURNOSTI CESTOVNOG PROMETA NA PODRUČJU
GRADSKE ČETVRTI NOVI ZAGREB ISTOK U GRADU ZAGREBU**

DIPLOMSKI RAD

ANALYSIS OF ROAD SAFETY IN NOVI ZAGREB
EAST MUNICIPALITY

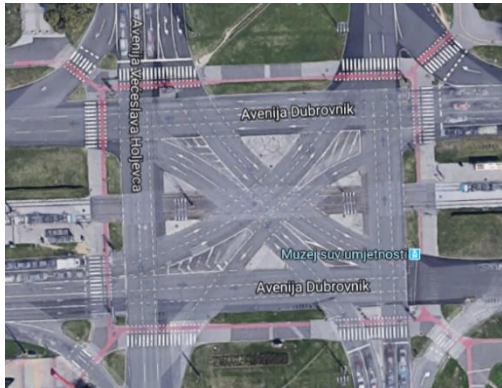
broja nesreća ovog raskrižja. Najveći broj prometnih nesreća je bočni sudar te vožnja u slijedu. Svaka od ovih nesreća dogodila se devet puta, što prema kriteriju 3, koji opisuje da ako se na određenom mjestu u tri godine dogodilo 3 ili više istovrsnih prometnih nesreća, to je mjesto opasno. Većina prometnih nesreća dogodila se zbog brzine neprimjerene uvjetima i nepoštivanja svjetlosnog znaka. Ovo raskrižje jedno je od bitnijih raskrižja u gradskoj četvrti Novi Zagreb istok, a isto tako i u cijelom Gradu Zagrebu. U blizini raskrižja nalaze se trgovački centar i Muzej, pa je tako ovo raskrižje vrlo važna poveznica.

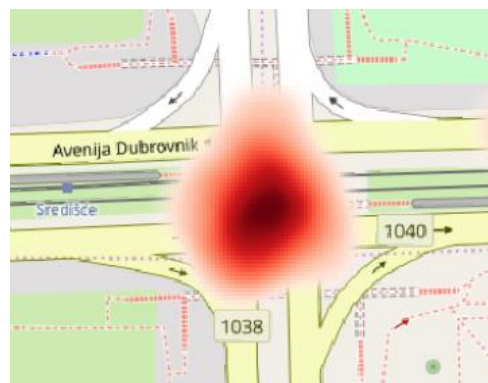
Slike 14., 15. i 16. prikazuju prometnu situaciju lokacije 2 (raskrižje Avenija Dubrovnik – Ulica Savezne Republike Njemačke). Na ovom raskrižju dogodilo se 13 prometnih nesreća. Četiri prometne nesreće su vrste bočni sudar, dok vožnja u slijedu i nalet na pješaka broje svaka po tri prometne nesreće. Od ukupnih 13 prometnih nesreća, u devet je bilo ozlijeđenih osoba, što čini udio od 70% od ukupnog broja nesreća na tom raskrižju. Iako je velik broj ozlijeđenih u odnosu na broj prometnih nesreća, ovo mjesto opasno je prema kriteriju 2 i 3. Najčešći uzrok prometnih nesreća na ovom raskrižju je brzina neprimjerena uvjetima. Iako je ovo raskrižje četverokrako, te nema označenih pješačkih prijelaza već ima izgrađene pothodnike, zabilježe

su tri prometne nesreće nalet na pješaka. Pješaci često ne koriste pothodnike, pa pretrčavaju preko kolnika prometnica, što je vjerojatno najčešće uzrokovalo ovu vrstu prometnih nesreća.

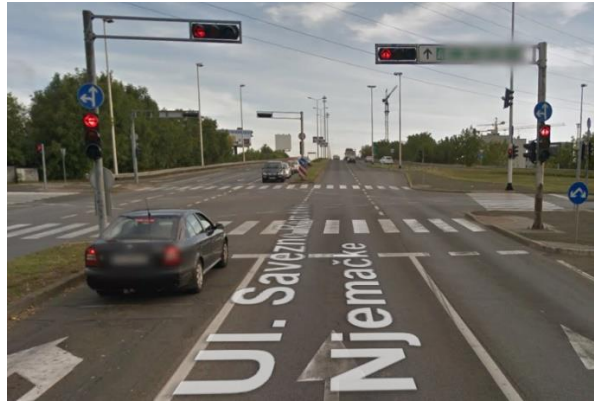
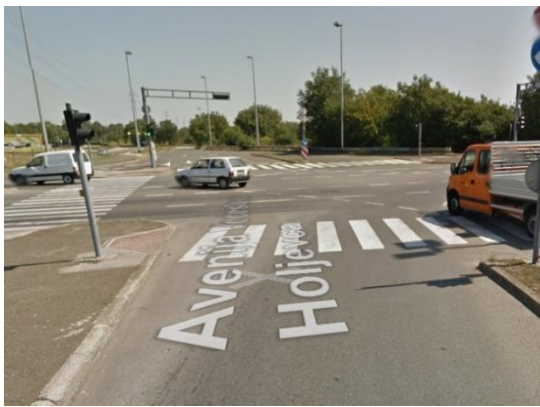
Na slikama 18.,19. i 20. prikazana je lokacija 3 (raskrižje Avenije Većeslava Holjevca i Ulice Savezne Republike Njemačke). Na ovoj lokaciji prema kriteriju 3 zabilježeno je 11 prometnih nesreća, pa tako ovaj kriterij nije zadovoljen. Od ukupnog broja prometnih nesreća na ovom raskrižju, u četiri je bilo ozlijeđenih osoba, a najčešći oblik prometnih nesreća je vožnja u slijedu, u tri godine dogodile su se 5 puta, što prema kriteriju 3 označava opasno mjesto. Okolnosti koje su najčešće prethodile prometnim nesrećama su greške vozača, odnosno zakašnjelo uočavanje opasnosti.

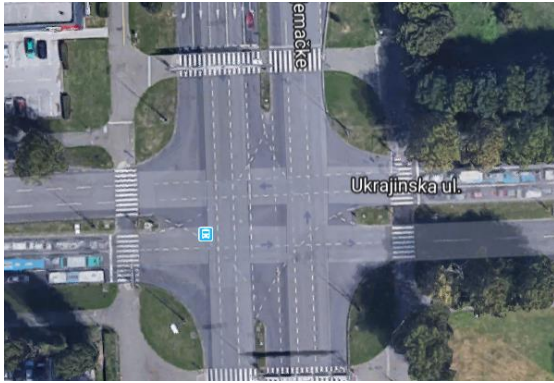
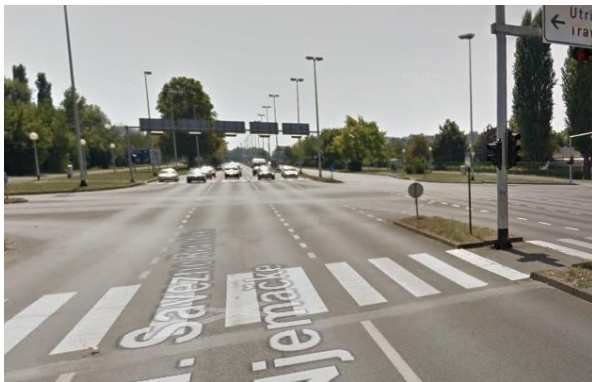
Lokacija 4 prikazana je na slikama 21.,22. i 23., te ona označava raskrižje gdje se križaju Ukrajinska ulica – Ulica Savezne Republike Njemačke – Islandska ulica. Iako na ovom raskrižju nije zabilježen velik broj prometnih nesreća, njih 11, ovo raskrižje predstavlja opasno potencijalno mjesto. U razdoblju od tri godine u pet prometnih nesreća bilo je ozlijeđenih osoba. Najčešći oblik prometnih nesreća je sudar iz suprotnih smjerova i bočni sudar. Svaka od ovih vrsta nesreća dogodila se 3 puta, a okolnosti koje su prethodile, najčešće su bile nepoštivanje prednosti prolaska.

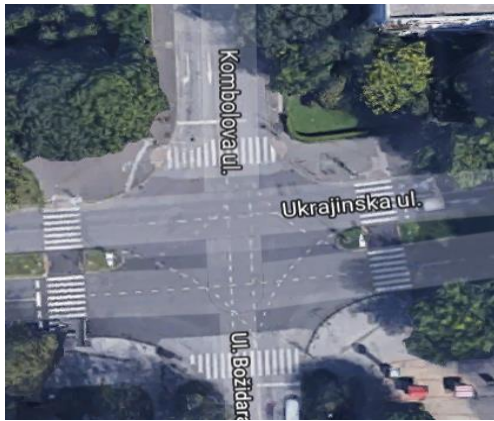
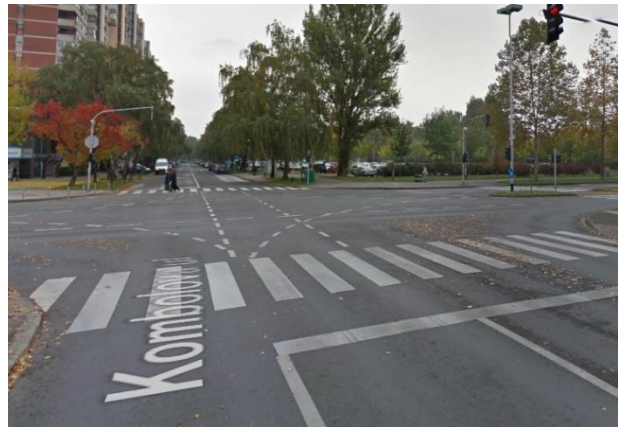
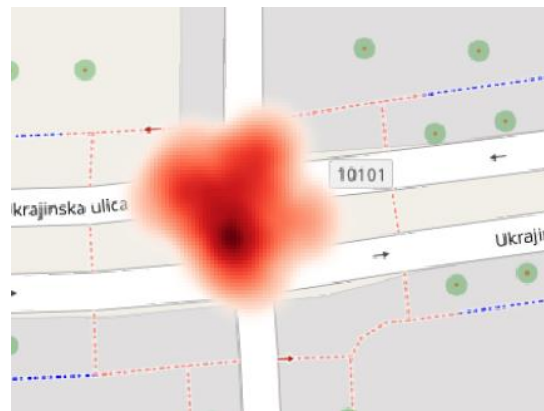
Na lokaciji 5. (raskrižje Komblova ulica – Ukrajinska ulica – Ul. Božidara Magovca), koja je prikazana na slikama 24., 25. i 26. dogodilo se 13 prometnih nesreća, a u devet je bilo ozlijeđenih osoba što je 70% od ukupnog broja nesreća. Na ovom raskrižju najviše je bilo bočnih sudara, njih 6, što prema kriteriju 3 ovo mjesto označava kao opasno. Najviše prometnih nesreća dogodilo se zbog nepoštivanja prednosti prolaska.

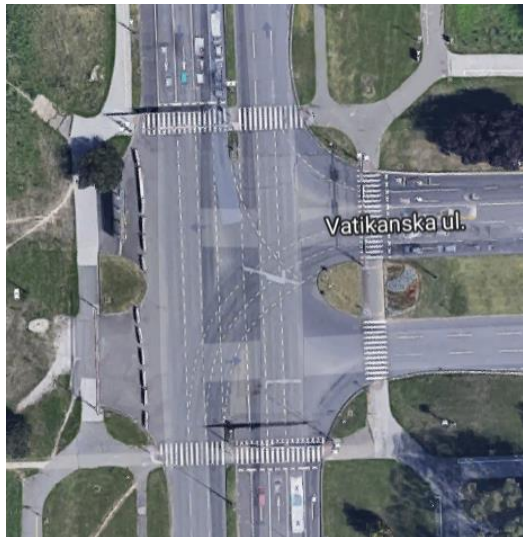
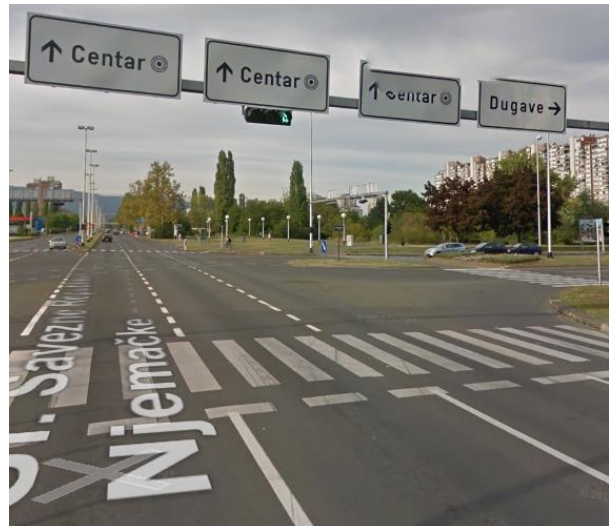
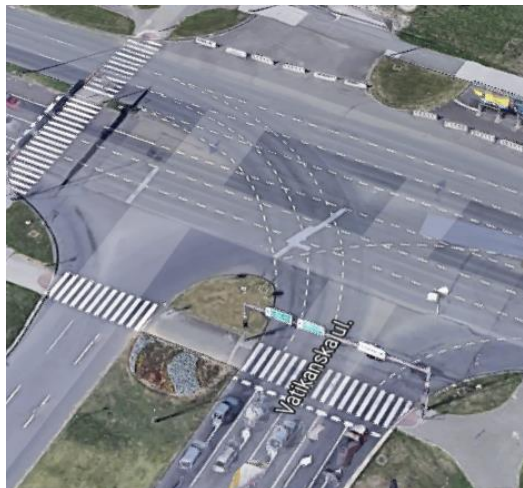
Lokacija 6 je raskrižje Vatikanske ulice i Savezne Republike Njemačke, što je prikazano na slikama 27., 28. i 29. na ovom raskrižju zabilježeno je 13 prometnih nesreća u protekle tri godine, a najčešći oblik bio je vožnja u slijedu, njih četiri. Od 13 prometnih nesreća u osam je bilo ozlijeđenih osoba, što je više od 60% od ukupnog broja nesreća. Okolnost koja je prethodila nesrećama je brzina neprimjerena uvjetima. Prema kriteriju 1 i 2, ovo mjesto nije opasno, ali zbog kriterija 3, jer se dogodilo više istovrsnih nesreća na istom mjestu u tri godine, ovo mjesto je opasno.

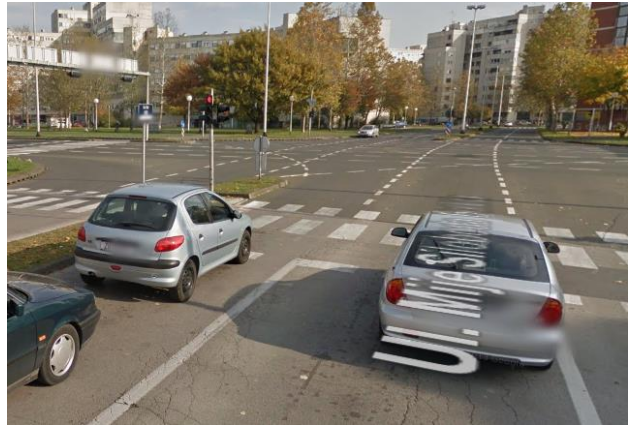
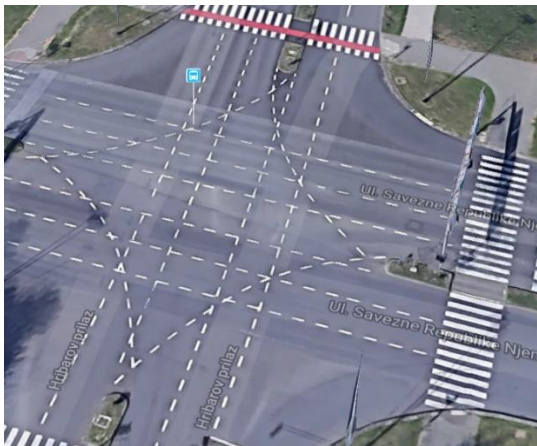
Na lokaciji 7 križaju se Ulica Savezne Republike Njemačke – Hribarov prilaz – Ulica Mije Šiloboda Bolšića. Ovo je jedina lokacija koja po 1 i 2 kriteriju pripada opasnim mjestima. U tri godine dogodile su se 24 prometne nesreće od kojih je 14 bilo sa ozlijeđenim osobama. Bočnih sudara bilo je 11, vožnja u slijedu uzrokovala je četiri sudara, kao i sudar iz suprotnih smjerova. Kako se broj pojedinih nesreća ponavljao više od tri puta, ovo mjesto je opasno i po kriteriju 3. Okolnosti koje su prethodile većini prometnih nesreća su nepoštivanje svjetlosnih znakova.

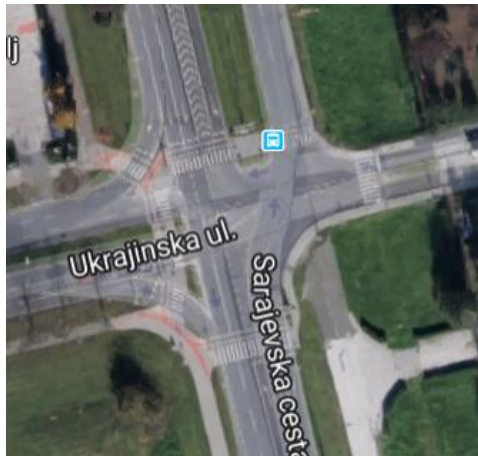
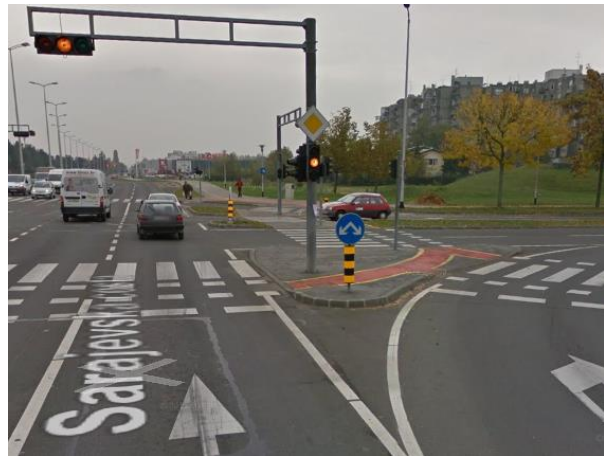
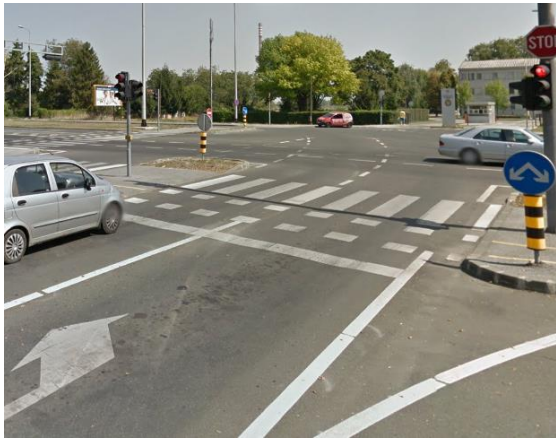
Lokacija 8 je raskrižje Sarajevske i Ukrajinske ulice, koja također ima veći broj prometnih nesreća, njih 17. Prema kriteriju 2, ovo mjesto je opasno. U osam prometnih nesreća zabilježene su ozlijeđene osobe. Kriterij 3 je ispunjen, jer od ukupnog broja nesreća, 11 ih je bilo iz suprotnih smjerova, četiri su bile bočni sudar. Uzrok odnosno okolnosti koje su prethodile prometnim nesrećama čak u 13 slučajeva je bilo nepoštivanje prednosti prolaska.

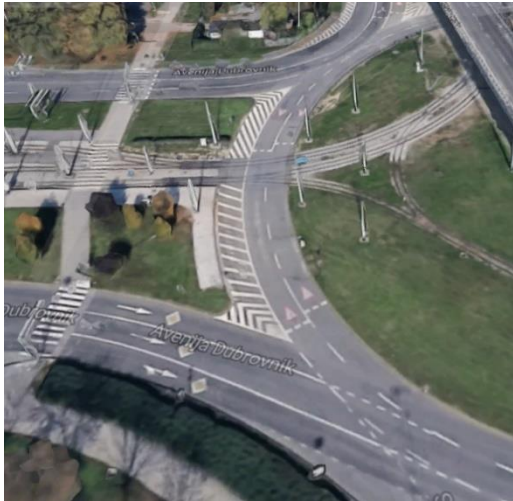
Za razliku od sjeverne, na zapadnoj strani pješački prijelazi su semaforizirani, međutim radi veće sigurnosti pješaka i propusne moći kružnog toka također se predlaže izgradnja pothodnika. Međutim, problem na zapadnoj strani je prikazan na slikama 45. i 46. s neobičnim izvedbom kružnog raskrižja. Vozila koja su kreću u kružnom raskrižju (rotoru), moraju propustiti vozila koja ulaze u kružno raskrižje s zapadne strane tj. od ulice Avenija Dubrovnik. Ovom izvedbom se je narušeno prometno pravilo da vozila koja su u kružnom toku imaju prednost nad drugim vozilima koja ulaze u njega. Vozači koji prvi put prometuju ovim dijelom prometnice ostaju konfuzni u ovakvim situacijama, pa na ovom dijelu često dolazi do prometnih nesreća. Izgradnja pješačkog pothodnika na zapadnom prilazu kružno raskrižje u potpunosti bi postalo raskrižje s kružnim smjerom kretanja i prednošću prolaska onih vozila koja se nalaze u kružnom raskrižju.

Slika 45. Prikaz zapadnog djela kružnog raskrižja u Zapruđu

Slika 46. Prikaz trenutnog prometnog rješenja na zapadnom dijelu kružnog raskrižja u Zapruđu
