# KOEJÄRJESTELYIDEN VAIKUTUS TII- VIYSKOKEEN TULOSSIIN

Teknisten tieteiden tiedekunta  
Kandidaatintyö  
Marraskuu 2019

Jussi Hoivala: Koejärjestelyiden vaikutus tiiviyskokeen tuloksiin  
Kandidaatintyö  
Tampereen yliopisto  
Konetekniikan kandidaatin tutkinto-ohjelma  
Marraskuu 2019

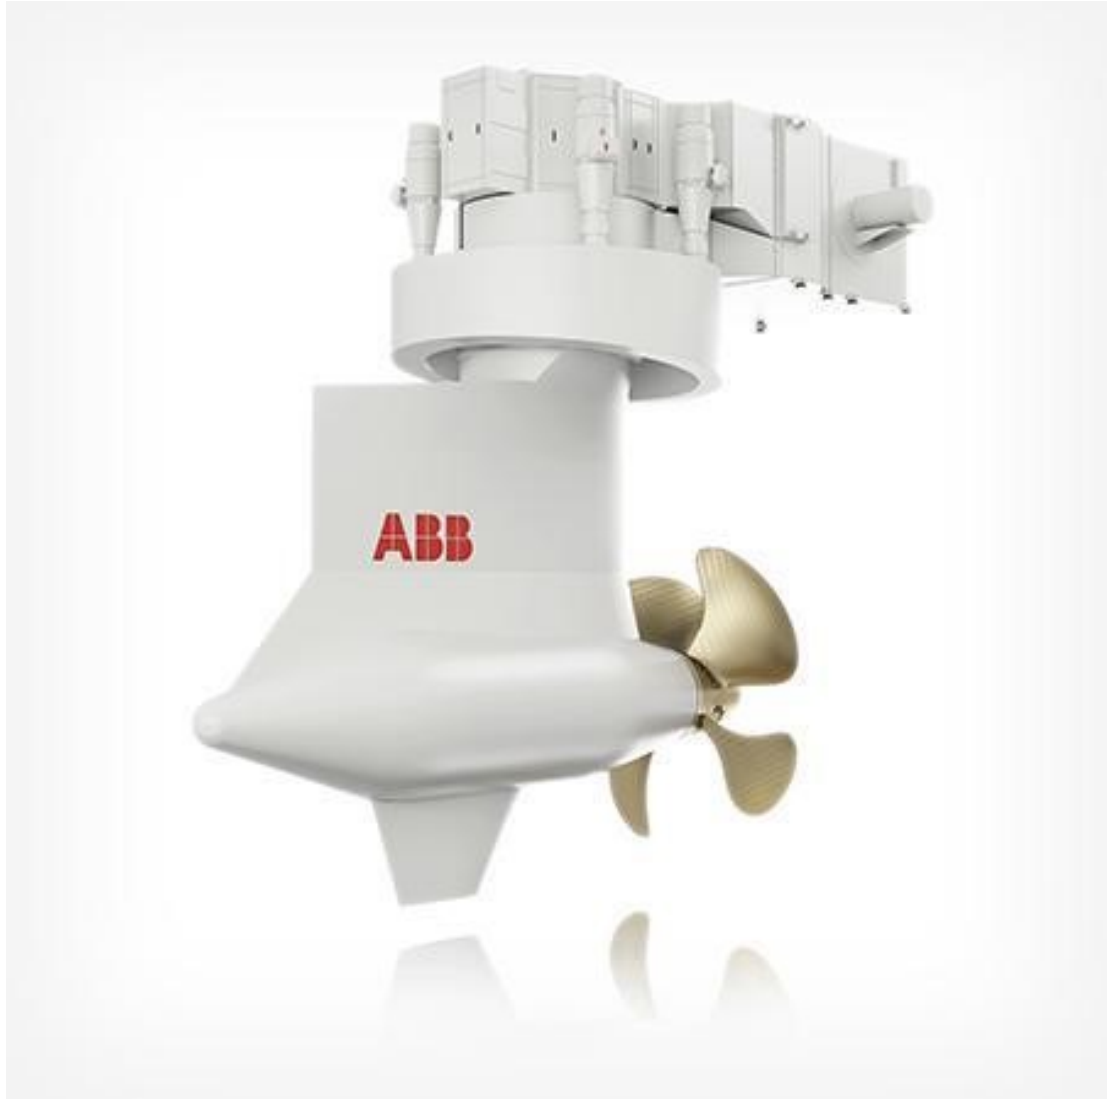
**Kuva 1.** Azipod XO (ABB 2019)

Tämä kandidaatintyö pohjautuu testiin, jonka ABB suorittaa selvittääkseen öljyn kulumista Azipod laitteissaan. Työ tarkastelee koejärjestelyitä, joilla voi olla vaikutusta testin tuloksiin. Azipod on ruoripotkurijärjestelmä, joka korvaa perinteisen potkurijärjestelmän laivassa tai muussa merellä käytettävässä aluksessa. Kuva 1 esittää Azipod XO laitteen kokonaisuudessaan. Järjestelmässä on sähköinen voimantuotto. Sähkömoottori on kapselin sisällä, joka sijaitsee laivan rungon ulkopuolelle. Sähkömoottori on suorassa yhteydessä potkurin kanssa ilman vaihdetta. Kapselia pystytään kääntämään täysi kierros sen pysty akselin suhteen. (ABB 2010)

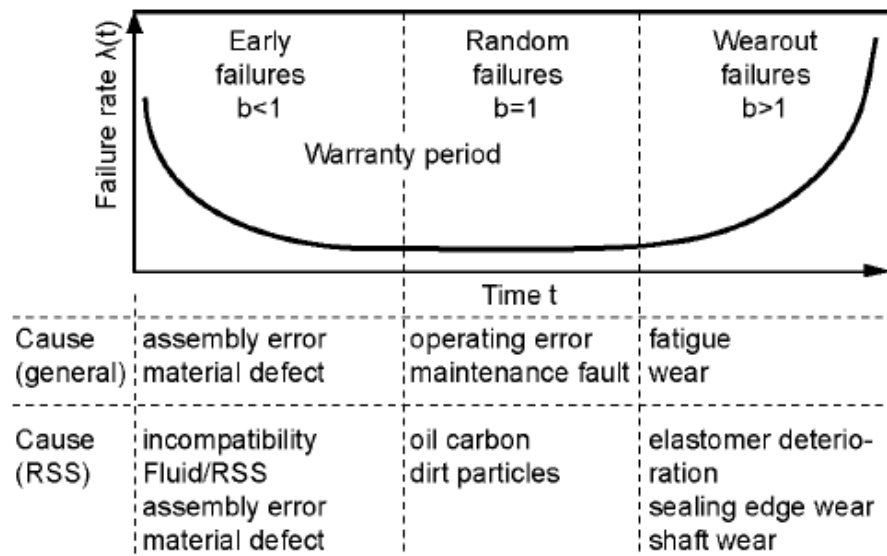
**Kuva 2.** Vikaantuminen tiivisteiden elinkaaren aikana. (Klein 2010)

Kuvasta 2 havaitaan korkeat vikatiheydet elinkaaren alussa ja lopussa. Alun viat selittävät virheet valmistus ja asennus prosesseissa. Elinkaaren lopussa vikaantuminen kasvaa kulumisen ja väsymisen vuoksi. Jos tiiviste vikaantuu näin myöhään elinkaaren aikana, on se toiminut suunnitellusti. Elinkaareen keskellä esiintyvät viat voivat johtua huollon yhteydessä tehdyistä virheistä tai rasituksesta, johon tiivistettä ei ole suunniteltu. Esimerkki liiallisesta rasituksesta voi tulla esimerkiksi suuresta kierrosnopeudesta tai liiallisesta öljyn paineesta.

Edellä mainitut vikaantumistyytit esiintyvät eri kohdissa tiivisteiden elinkaareissa. Klein et. al. käyttää elinkaaren vikaantumisaikajankohdtaa esittävälle kuvaajalle nimitystä kylpyammekurvi (bath-tub curve).

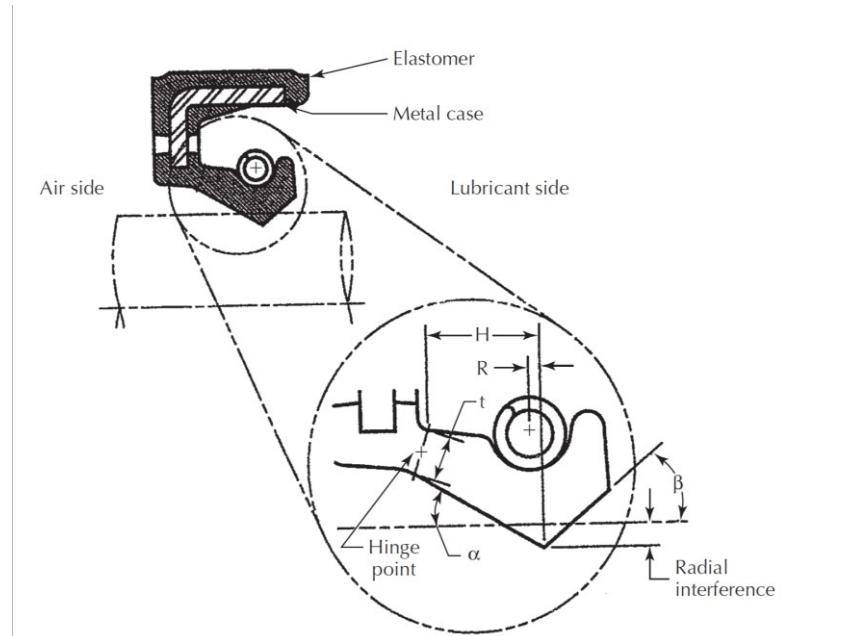
Huulitiivisteiden poikkileikkaus näkyy kuvassa 3. Kuvaan on merkitty useita eri parametreja, joilla on omat tehtävänsä tiivistyksessä. Parametrit voidaan määrittellä monella eri tavalla. Seuraavaksi esitetyn tavan on esittänyt Johnston (1999). Tiivisteen eri osia ovat metallinen tukiranka, jousi ja tiivistävä elastomeerimateriaali.

**Kuva 3.** Huulitiivisteiden poikkileikkaus (Johnston 1999)

Poikkileikkauksia tutkimalla havaitaan, että kuvan 3  $\alpha$  ja  $\beta$  parametreilla on toistuva kaava. Öljyn puoleinen kulma eli  $\beta$  on aina suurempi kuin  $\alpha$ . Toinen huomattava asia on jousen sijainti,

joka on kuvaa merkitty parametrilla  $R$ . Mikäli parametri  $R$  saisi negatiivisen arvon, voisi se aiheuttaa tiivisteeseen kääntymisen (engl. "tilt"). Tiivisteeseen vääränlainen asento aiheuttaa sen, että tiiviste ei enää toimi suunnitellulla tavalla. (Flitney 2007)

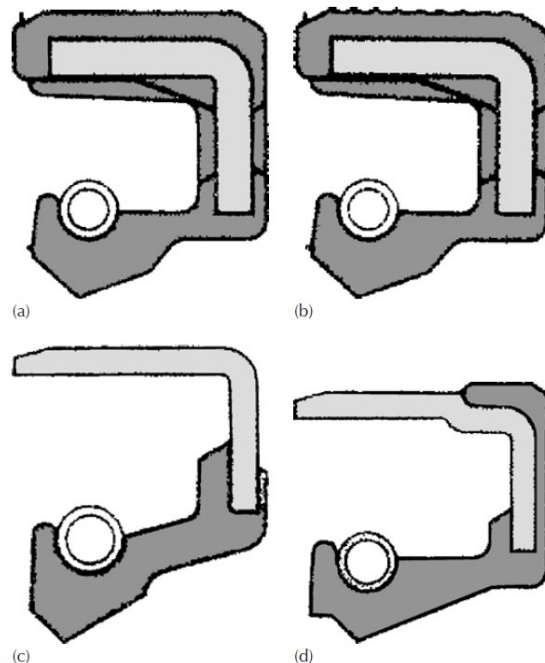
Parametreja muuttamalla saadaan aikaan erilaisia poikkileikkausprofileja (kuva 4) erilaisilla ominaisuuksilla.

**Kuva 4.** Erilaisia huulitiivisteiden poikkileikkauksia (Flitney 2007)

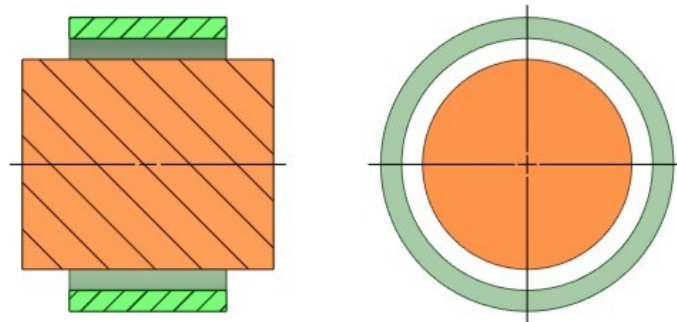
- uusi huulitiiviste materiaalina F06
- lämpötilana on huonelämpötila
- säiliöiden pinta normaalilla tasolla
- ACU säädetty 40 l/min
- öljynpainesäädin säädetty 0,35 bar:iin
- vesisäiliö täytetty ja paine säädetty 0,55 bar:iin
- Venttiili toisen tiivistekammion ja vuotosäiliön välillä suljettu
- öljynkierto pumppuja ei ole asennettu

**Kuva 10.** Kuvanto ensimmäisen testisarjan asettelusta

Ensimmäisessä testisarjassa testataan normaalia toimintaa uudella tiivisteellä. Testisarjan tarkoituksena on selvittää systeemin normaali toiminta, ja se miten esimerkiksi kierrosnopeuden muutokset korreloivat tutkittaviin muuttujiin. Testisarjan aikana tehdään erinäisiä muutoksia kierrosnopeuksiin ja tiivistekammioiden paineisiin. Ensimmäisessä testisarjassa (ABB 2018) tilanne on seuraava:
