Die Burg Donaustauf

Neue Erkenntnisse zur Baugeschichte

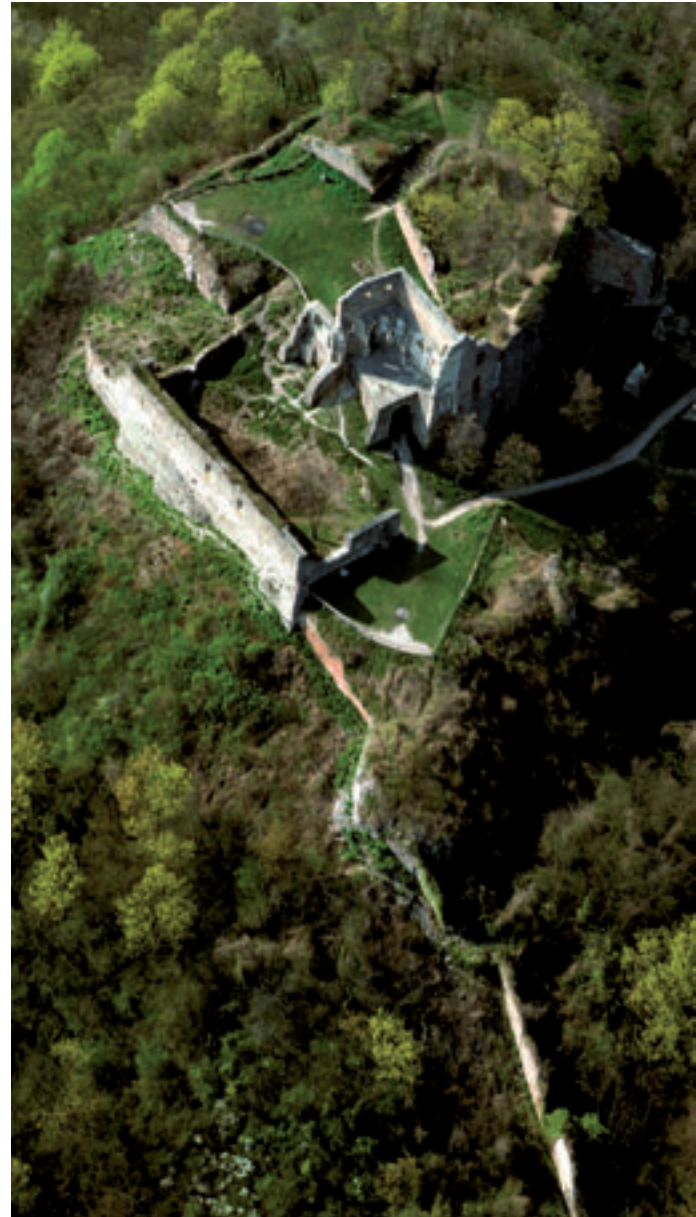
Abb. 1: Luftbild der Burganlage vor der Sanierung

Als vorgeschobener Bergsporn des bayerischen Waldes ragt der Burgberg etwa 100 m hoch über dem Donautal auf. Das 230 m lange und bis zu 130 m breite Plateau ist durch Steilhänge bestens geschützt. Ein 50 m tiefer Sattel an der Nordseite trennt den Berg Rücken vom Hinterland. Aufgrund der herausragenden Topographie und der Möglichkeit, Handel und Verkehr auf der Wasserstraße zu kontrollieren, war der Burgberg schon in vorgeschichtlicher Zeit für eine herrschaftliche Ansiedlung prädestiniert (Abb. 1).

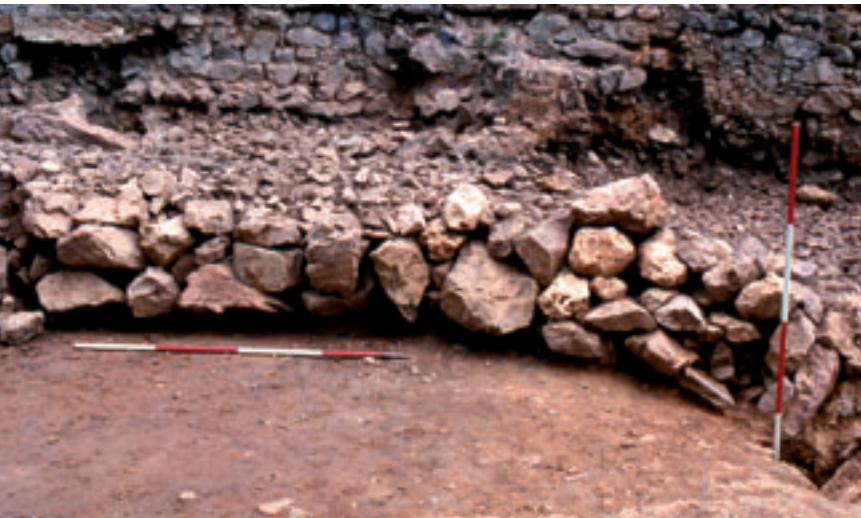
Abb. 2: Keltische Mauer während der Grabung 1981/82

blöcken, das Innere aus lose verlegten Steinen (Abb. 2). Vor ihrer Errichtung hatte man das Plateau der Vorburg mehrere Meter hoch aufgeschüttet und dadurch den Nordhang künstlich versteilt – gewaltige Erdbewegungen also, die das Vorhandensein einer größeren, gut organisierten Gemeinschaft voraussetzen. Umfangreiches Fundmaterial, darunter sorgfältig mit Hilfe von Graphit verzierte Schalen und Töpfe datieren die Anlage dieser Befestigung in die Zeit um 500 v. Chr. Die qualitätvolle Keramik und besondere Fundstücke wie eine Eisenfibel mit Email- und Koralleneinlagen vermitteln einen Eindruck vom Reichtum und den überregionalen Beziehungen dieser keltischen Herrscher (Abb. 3).

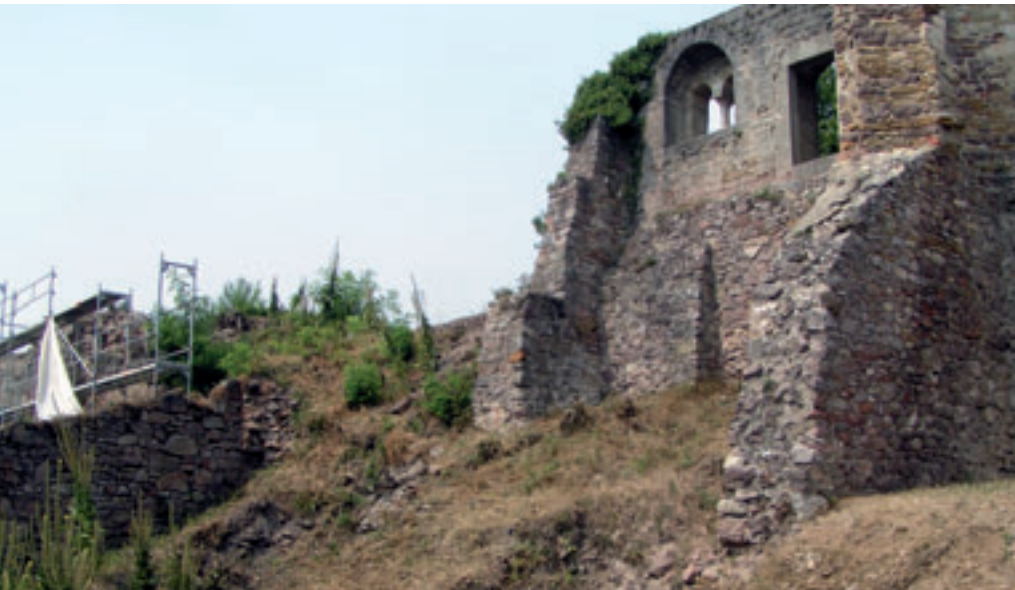
Abb. 5: Blick auf die zerstörte Nordwand des Palas zu Beginn der Sanierung 2005

Eine Ruine ist in viel höherem Maß der Verwitterung und Erosion ausgesetzt als ein unter Dach stehendes Bauwerk. Die noch erhaltenen Reste verfallen, bis schließlich nur noch die verschütteten, im Boden verborgenen Reste bleiben (Abb. 5). Wo eine Ruine besondere historische Bedeutung besitzt oder bestimmend für das Erscheinungsbild eines Ortes bzw. einer Landschaft ist, wird man bemüht sein, sie trotz der damit verbundenen Schwierigkeiten und Kosten zu erhalten. Wie bereits aus der oben dargestellten Geschichte der Burg Donaustauf hervorgeht, trifft dies für die Burgruine Donaustauf in ganz besonderem Maß zu.

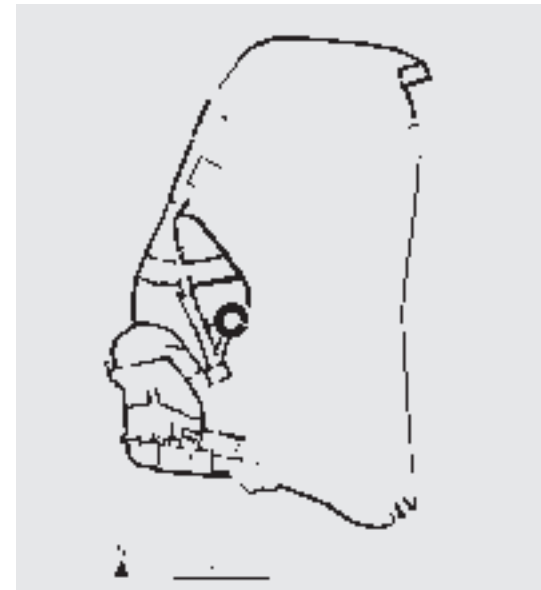
Abb. 6: Grundrissplan mit Eintragung der wichtigsten Sanierungsbereiche

Die archäologischen Sondierungen auf der Burg begannen 2004 mit zwei sich kreuzenden Schnitten auf dem oberen Plateau westlich der Burgkapelle (Abb. 6,2) und widmeten sich in der Folge vor allem dem Palas (Abb. 6,3) und dem Plateau östlich des Palas (Abb. 6,5), wo im Rahmen der Instandsetzung für die Sicherheit der Hangkante und anschließend für die Befestigung von Absturzsicherungen zu sorgen war. Seit 2006 liefen die archäologisch und bauhistorisch begleiteten Sanierungsarbeiten am oberen Plateau (Abb. 6,2) sowie im Bereich der Tore (Abb. 6, 1-5). Die Aufdeckung bisher verschütteter Mauerpartien, teils durch Entbuschung, teils im Zuge der Mauersicherung, war für die laufenden Entscheidungen über das weitere Vorgehen bei der Instandsetzung und Veranschaulichung der Ruine bestimmend. Sie brachte

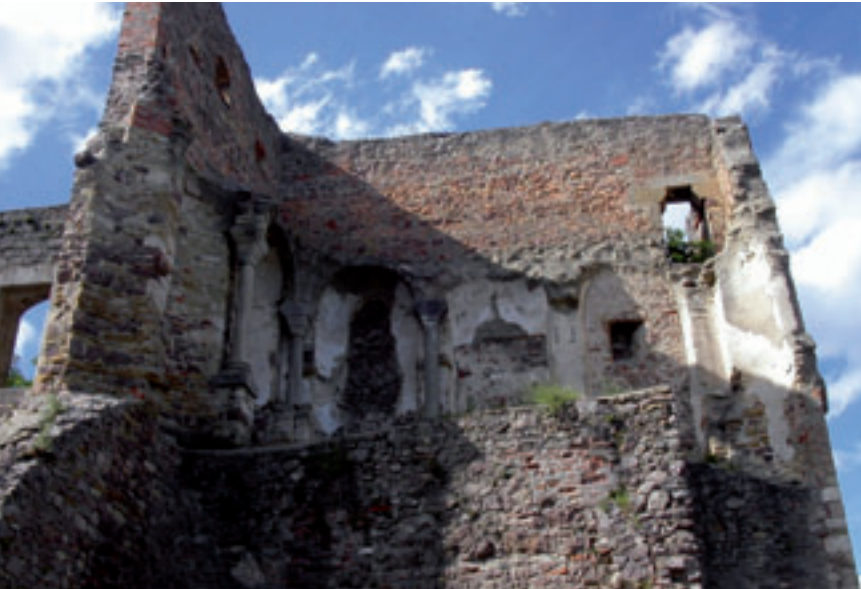
Abb. 7: Blick auf die romanische Burgkapelle, erbaut um 1060/70

Bislang war lediglich an einer romanischen Doppelarkade des 12. Jahrhunderts und der Ruine der Burgkapelle mit ihrer eindrucksvollen Nischenarchitektur hochmittelalterlicher Bestand fassbar (Abb. 6,4; Abb. 7). Die Architektur der Burgkapelle mit ihrer Wandgliederung in Form von jeweils drei Nischen und der massiven Überwölbung mit Kreuzgratgewölben steht in nächster Verwandtschaft zu der 1052 geweihten Wolfgangskrypta von St. Emmeram in Regensburg und St. Stephan im Regensburger Domkreuzgang. Sie befindet sich im Obergeschoss über einem Durchgang in den inneren Burghof auf der Westspitze des Bergplateaus. Von

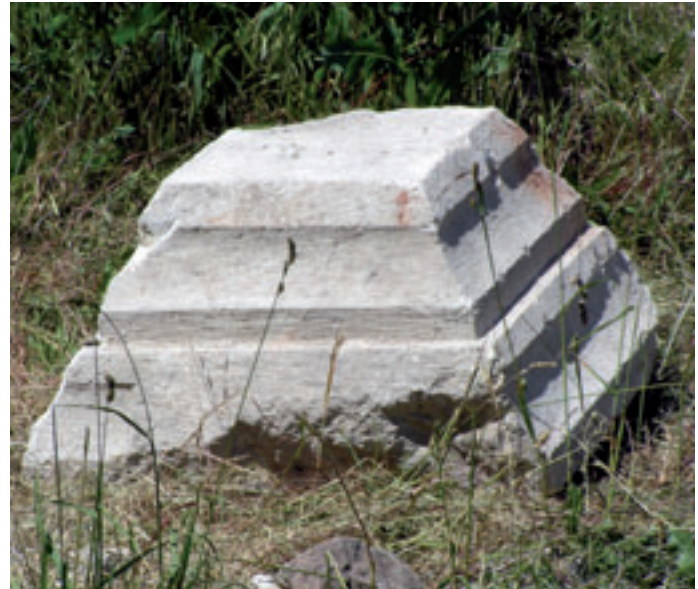
Abb. 8: Im Bauschutt entdecktes Kapitell der Burgkapelle

den mittelalterlichen Wandmalereien, die noch um 1900 die Nischen zierten – u. a. eine Reihe von Bischofsfiguren – ist leider nichts mehr erhalten. Zugänglich war die Kapelle von Süden her über den herrschaftlichen Wohnbereich, den Palas. Der Zufall wollte es, dass bei den Fundamentuntersuchungen des Palas im neuzeitlichen Bauschutt ein völlig intaktes Kapitell der Burgkapelle entdeckt wurde (Abb. 8). Es entspricht in seinem Formenschatz denjenigen auf den Säulen, die den Nischen vorgestellt sind. Das entdeckte Kapitell muss ehemals an der zwischenzeitlich abgestürzten Südseite angebracht gewesen sein.

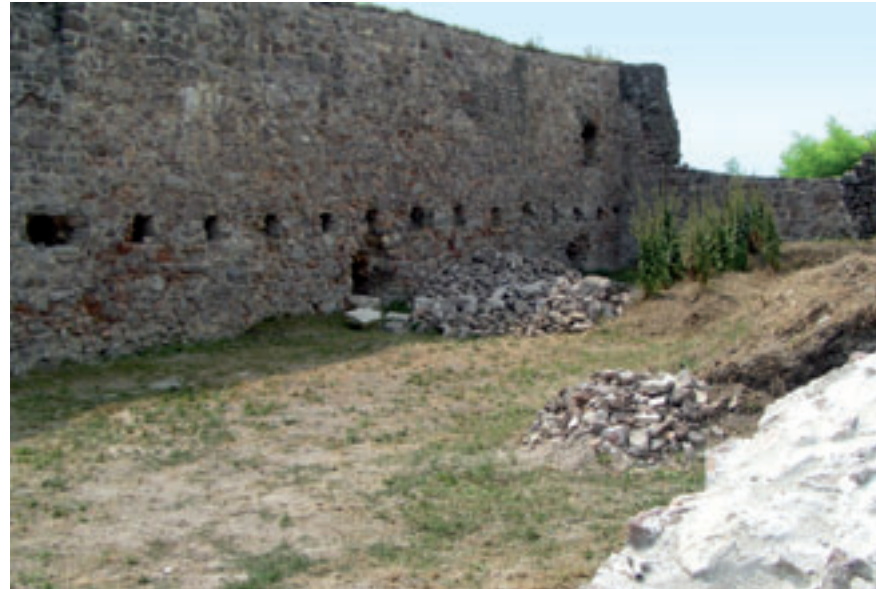
Abb. 9: Innenwand des fertig restaurierten Palas

Umso überraschender kam die Feststellung, dass die Kapelle gegen den Palas (Abb. 6,3) angebaut war, der sich entlang der Südkante des Berges erhebt und mit seiner Fassade auch heute noch die Burgansicht vom Donautal aus prägt. Als Palas, von dem sich unser heutiges Wort Palast ableitet, wird der große Saalbau einer Burg oder Pfalz bezeichnet. Der Donaustauer Palas ist im Wesentlichen ein Bau der ersten Hälfte des 11. Jahrhunderts. Bei der Sanierung konnte die ursprüngliche Fassade untersucht werden. An ihrer donauseitigen Front wies sie eine Gliederung mit relativ großen Fenstern auf, die den repräsentativen Charakter dieses Gebäudes unterstrich. Als Folge der kriegerischen Auseinandersetzungen mit dem bayerischen Herzog um die Mitte des 12. Jahrhunderts mauerte man jedoch die Fenster des Palas zu und verstärkte seine Außenmauer, indem man eine zweite Mauerschale innen vorsetzte (Abb. 9).

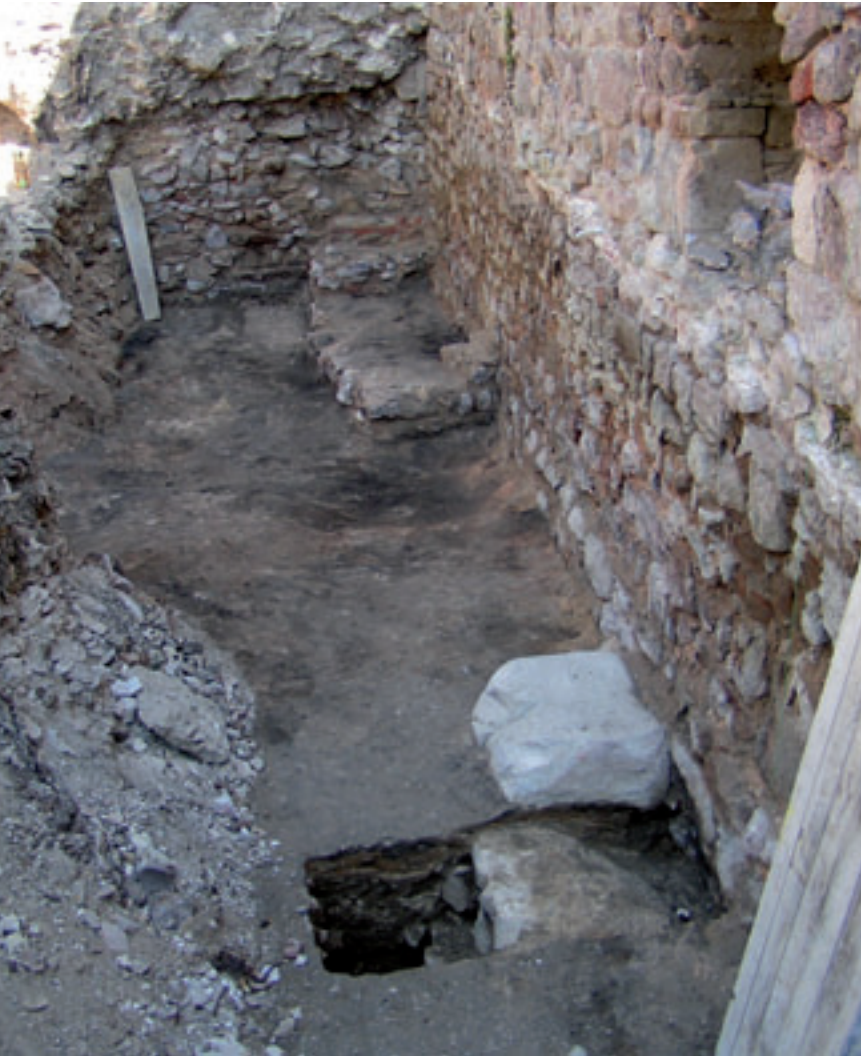
Abb. 10: Blick auf die romanische Palaswand (rechts): Im Vordergrund archäologischer Schnitt mit der ergrabenen Mauer eines Vorgängerbaus

lungshorizont, der von mittelalterlichen Schichten überlagert war, deren Putzreste und Mörtelbrocken ältere bauliche Tätigkeiten belegen. Sie könnten im Zusammenhang mit einer der heutigen Palassüdwand innen vorgelagerten Mauer stehen (Abb. 10). Da diese offensichtlich älter ist als der erhaltene Palas, könnte sie von einem Vorgängerbau aus der Zeit vor 1000, stammen. Damit ist dieses Mauerstück vielleicht der erste bauliche Nachweis jenes *Castellum Stufu*, welches 914 urkundlich erwähnt ist!

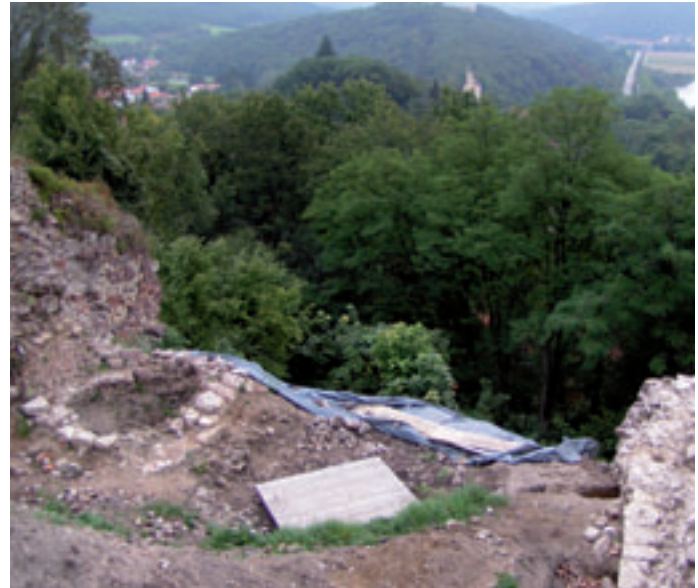
Abb. 11: Blick auf die freigelegten Reste der Backstube (links im Bild)

Schuttablagerungen besitzen, um u. a. durch Niveauabsenkung Mauern vom Erddruck zu entlasten und gleichzeitig an den steil abfallenden Süd- und Ostflanken die Sicherheit der Besucher zu gewährleisten. Man stieß erwartungsgemäß auf die mittelalterliche Zisterne und eine frühneuzeitliche Backstube, die auf einem handgezeichneten Grundriss von 1652 verzeichnet sind (Abb. 11). Damals bereits unbekannt war jedoch eine ca. 0,90 m starke Mauer, die ca. 15 m geradlinig nach Osten verläuft, wo sie dann, leicht nach Süden einbiegend, am Steilhang abbricht (Abb. 12). Aufgrund des Mauerwerks und der Einbindung in die ältere Palaswand gehört sie

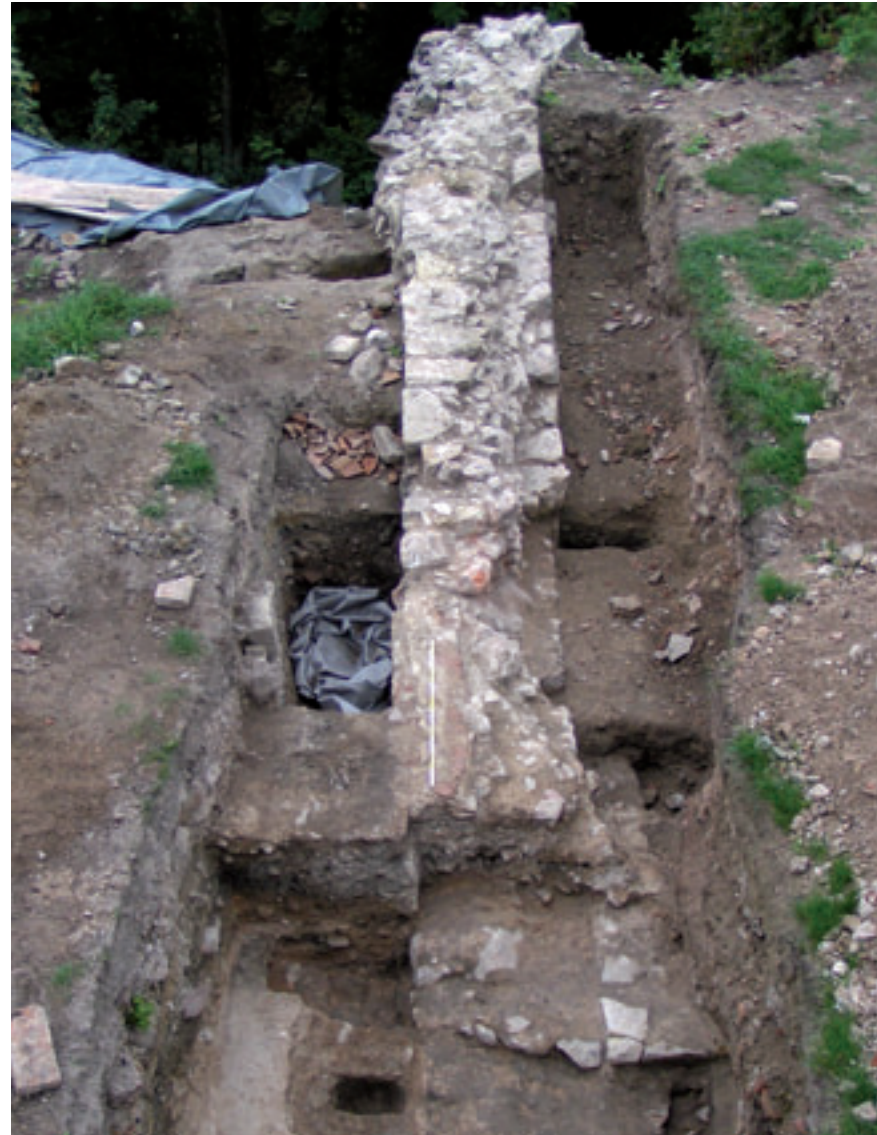
Abb. 12: Nordmauer der mutmaßlich ersten Burgkapelle

wohl zum ersten repräsentativen Ausbau des 11. Jahrhunderts, was durch die C¹⁴-Analyse eines Mörtelbefundes auch naturwissenschaftlich belegt werden konnte. Diese Mauer gliederte das Ostplateau in zwei Bereiche: Nördlich, dem Burginneren zugewandt, lag ein Hof, während sich südlich der Mauer zwei Innenräume befanden, die durch unterschiedliche Türen vom Hof aus zugänglich waren.

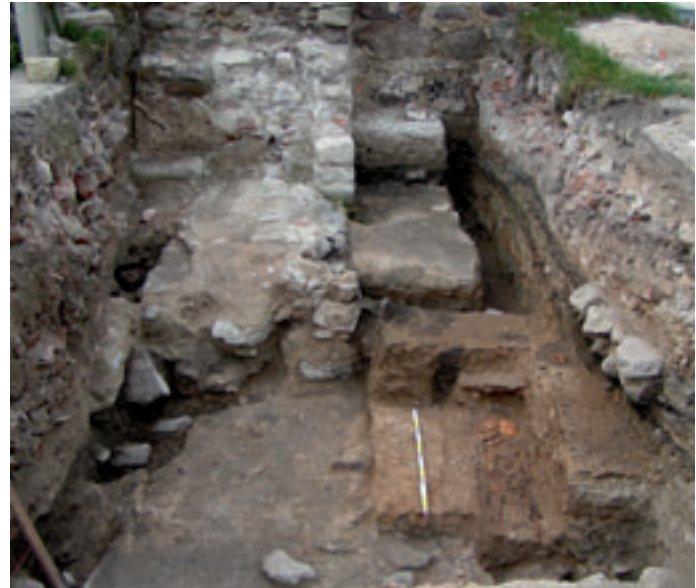
Abb. 14: Blick auf ein Kindergrab, das an der Außenwand der älteren Burgkapelle entdeckt wurde

Diese Fragen konnten die archäologischen Untersuchungen aufgrund der kleinen Grabungsausschnitte nicht beantworten – im Gegenteil, es kamen noch weitere hinzu: Unmittelbar an der Außenseite der West – Ost verlaufenden Mauer stieß man auf 9 Kindergräber (Abb. 14). Direkt an der Mauer lagen Säuglinge, etwas weiter nördlich etwa 6-7 Jahre alte Kinder. Im Rahmen eines christlichen Friedhofes liegt die Interpretation der Säuglinge als „Traufkinder“, also als ungetauft Verstorbene, die vom herabtropfenden Wasser des Kirchendaches „getauft“ werden, nahe. Demnach ist in dem Gebäude, zu dem diese Mauer gehört, eine Kirche zu sehen, die vor der Errichtung der Burgkapelle um 1060/70 benachbart zum Palas erbaut wurde. Der Friedhof einerseits und die leichte Krümmung des Mauerverlaufs im Osten – vielleicht apsidial? – spricht für diese Deutung. Sie war wohl

für die auf der Burg lebenden Dienstmannen des Bischofs und ihre Familien das Gotteshaus mit allen seelsorglichen Funktionen. Mit der Errichtung der Torkapelle wurde der Friedhof – und damit die Kirche – keineswegs aufgegeben. Das belegt die C¹⁴-Datierung in die 1. Hälfte des 12. Jahrhunderts eines der Kindergräber. Vielleicht dürfte erst ab 1245, als die Pfarrrechte nachweislich bei der Ortskirche von Donaustauf lagen, auf der Burg nicht mehr bestattet worden sein.

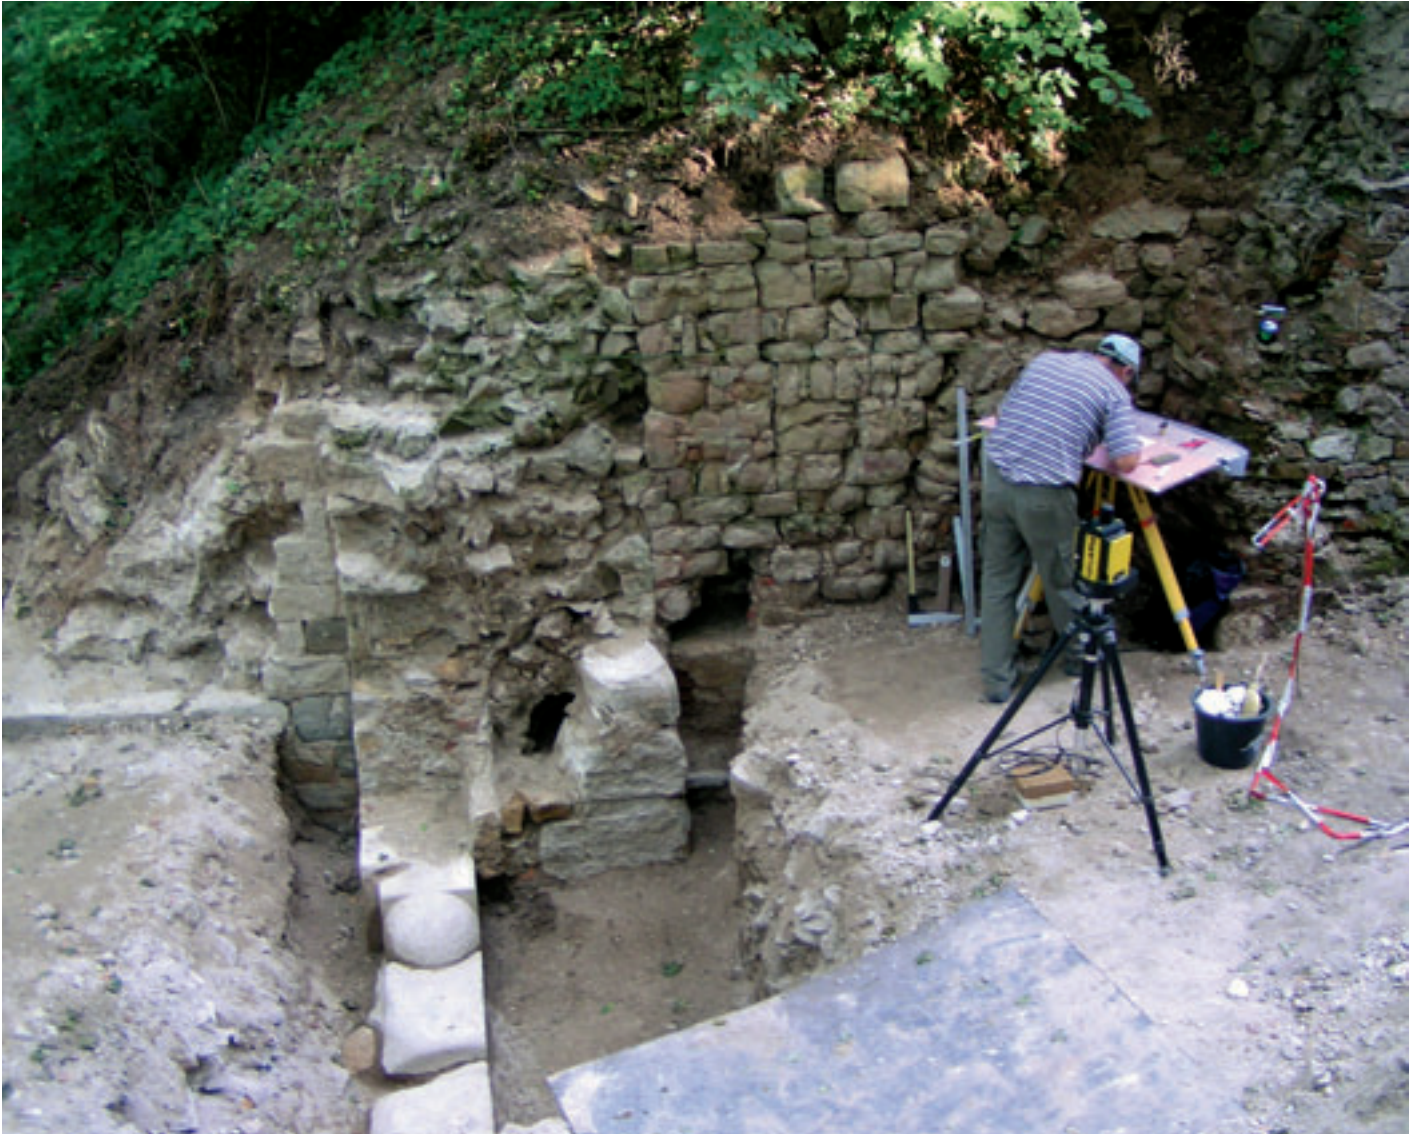
Abb. 15: Bauforschung am 2005 entdeckten, in mehreren Bauphasen entstandenen Unteren Tor

zur Hauptburg, unmittelbar hinter dem Graben erwies sich als mehrphasiger im Kern romanischer Bau (Abb. 6,1; Abb. 15). Die stark durch Brand geschädigte Ostwand des romanischen Torhauses ist saniert und jetzt sichtbar belassen worden. Beim späteren Ausbau bekam das Tor große steinerne Radabweiser, wie sie auch bei den anderen Toren noch erhalten sind. Ebenfalls noch ins späte 11. bzw. frühe 12. Jahrhundert dürfte eines der Tore beim großen Rundturm datieren, während das Tor in der aus mächtigen Buckelquadern errichteten Quermauer, die das Ostplateau mit dem Palas und der Burgkapelle schützt, um 1200 entstand.
