# Razvoj nove metode za procjenu stanja površinskog sloja šumskih cesta

Prethodno priopćenje

## Development of a new method for assessing condition of forest road surface

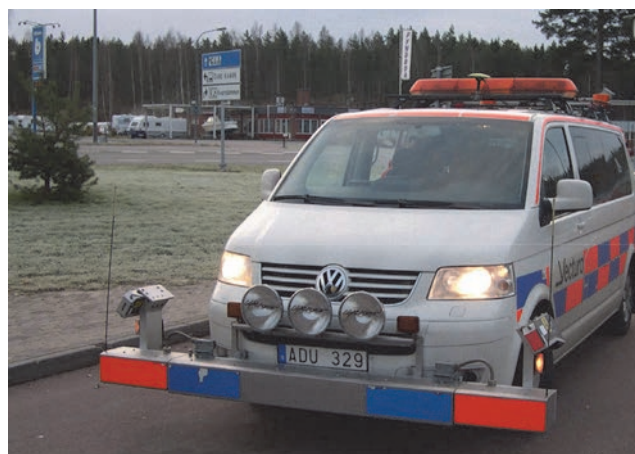
Slika 1. Laserski sustav za snimanje stanja ceste (Izvor: Svenson [17])

Beskontaktni sustavi senzora pomoću lasera ili ultrazvučnih uređaja snimaju profile prometnice. Osim upotrebe senzora, takvi sustavi koriste i videokamere, te se snimke dijelova istraživane ceste obrađuju pomoću računalnih programa. Takvi uređaji se nazivaju *Integrated Pavement Analysis Units* ili *Automatic Road Analyser*. Oni su skupi jer zahtijevaju posebno opremanje vozila, razvoj specijaliziranih računalnih programa, pa se stoga često koriste samo za kalibriranje RTRRMs uređaja. Takve uređaje u svojim istraživanjima koriste Dawson i Killer [16] i Svenson [17].

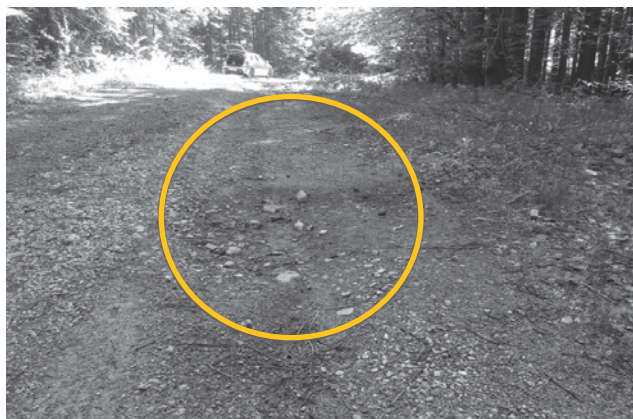
Slika 2. Udarne rupe na dijelu šumske ceste

Stanje gornjeg ustroja šumskih cesta procijenjeno je pomoću mjerenja vibracija na dijelu šumske ceste u duljini od 300 metara na području Nastavno-pokusnog šumskog objekta Zalesina, Šumarskog fakulteta Sveučilišta u Zagrebu. Odabrani dio šumske ceste nalazio se na ravnom terenu bez uzdužnog nagiba. Na segmentu šumske ceste se nalaze dvije krivine, jedna na početku, a drugi na kraju trase. Na tom dijelu su zabilježena oštećenja kolnika šumske ceste u pravcima kretanja kotača vozila. Evidentirane su dvije udarne rupe: prva nakon 70 metara od početka ispitne trase u duljini od jednog metra i dubine 10 centimetara od površine planuma šumske ceste, te druga nakon 200 metara od početka ispitne trase u duljini od 0,6 metara i dubine 6 centimetara od površine planuma te ceste.
