Identifikasi Kerentanan Longsor Daerah Pangalengan Dengan Metode Slope Morphology

R Amukti*, D Mildan, I A Dinata, N F Isniarno, I K Wijaksana

Jurusan Teknik Pertambangan, Fakultas Teknik, Universitas Islam Bandung, Jl. Taman Sari No. 1, Bandung, 40116, Indonesia

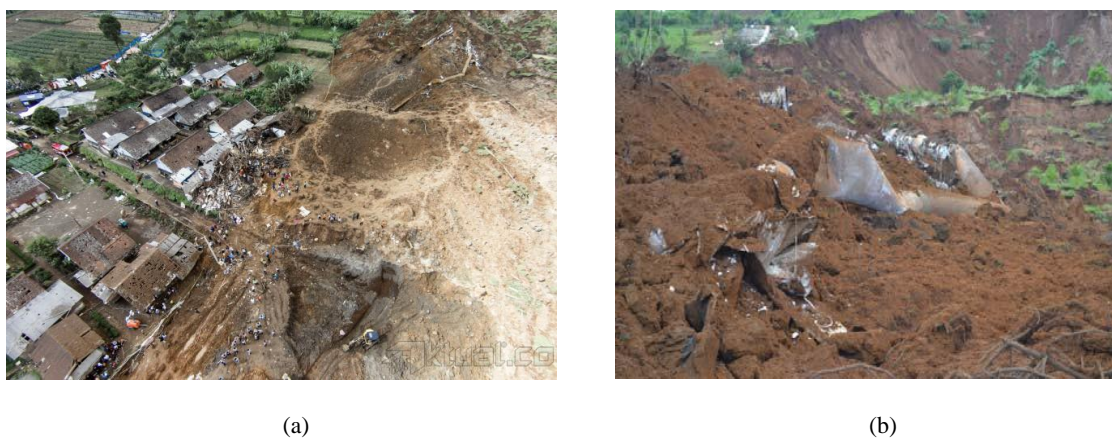
Gambar 4. Bencana longsor yang terjadi di Desa Margamukti, Kecamatan Pangalengan, Kabupaten Bandung, (a) menerangkan tentang bencana longsor yang merusak permukiman penduduk desa, (b) menerangkan tentang bencana longsor yang merusak infrastruktur pipa geothermal [9].

Sebaran daerah rawan longsor umumnya berada pada perbukitan, yang patut diwaspadai jika daerah ini merupakan permukiman penduduk dan infrastruktur seperti jalan. Sebagai contoh kasus untuk Desa Cibitung, daerah ini merupakan permukiman penduduk dan juga terdapat infrastruktur pipa geothermal, sehingga untuk luasan daerah rawan longsor hingga \pm 3.038 ha harus diwaspadai dan segera dilakukan mitigasi. Fakta pada tahun 2015 telah membuktikan bahwa daerah ini merupakan zona rawan longsor yang menyebabkan banyak kerugian (Gambar 4).
