НАГРІВ РОТОРА ТУРБОГЕНЕРАТОРА ЗА НАЯВНОСТІ ДЕФЕКТІВ ОБМОТКИ РОТОРА І ФОРСУВАННІ СТРУМУ ЗБУДЖЕННЯ

Turbogenerator rotor heating in presence of rotor winding defects and excitation current forcing.

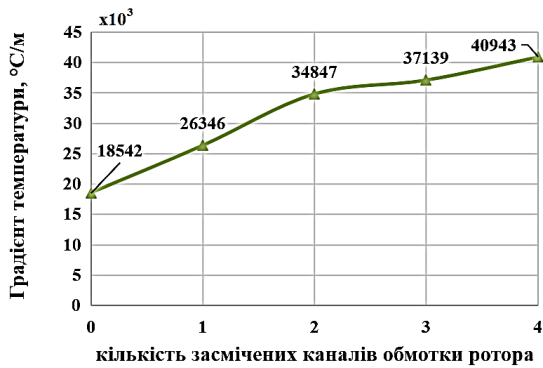
Рис. 6. Максимальне значення градієнта температури в склотекстолітовій ізоляції в залежності від кількості засмічених каналів ОР

З рис. 5 видно, що при закупорці в пазу 4-х з 10-ти існуючих вентиляційних каналів максимальна температура в цьому пазу зростає на 56 % і наближається до критично допустимої температури ізоляції класу F, а при більшій кількості засмічених каналів – перевищує допустиму температуру. На рис. 6 показано зростання градієнта температури в ізоляції ОР при засміченні охолоджуючих каналів. З рис. 6 видно, що при засміченні 4-х каналів градієнт температури в ізоляції ОР зростає в 2,2 рази. Таким чином, на відміну від коротких замикань витків закупорка їх вентиляційних каналів викликає суттєво небезпечні перегриви ОР.

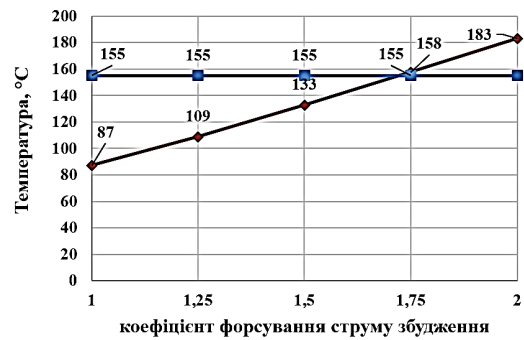
Рис. 7. Максимальна температура в пазу ротора неушкодженого ТГ в залежності від коефіцієнта форсування струму збудження

Залежності максимальних значень температури і градієнту температур в роторі від величини коефіцієнту форсування k_f показано, відповідно, на рис. 7 і рис. 8. Для порівняння на рис. 7 також показана лінія допустимого значення температури.

З рис. 7 видно, що вже при $k_f = 1,75$ максимальна температура в роторі сягає гранично допустимого значення. Також виникають значні градієнти температури в ізоляції ОР (рис. 8), які в 3,1 рази перевищують їх значення в номінальному режимі, що уможливило ушкодження ізоляції ОР не тільки від перегріву, а й через значні термомеханічні деформації.
