A RIBEIRA DE ALCÁÇER CEGUER

THE *RIBEIRA* OF KSAR SEGHIR

MILITARY STRUCTURES AND MARITIME LIFE IN THE 14TH TO 16TH CENTURIES

ANDRÉ TEIXEIRA

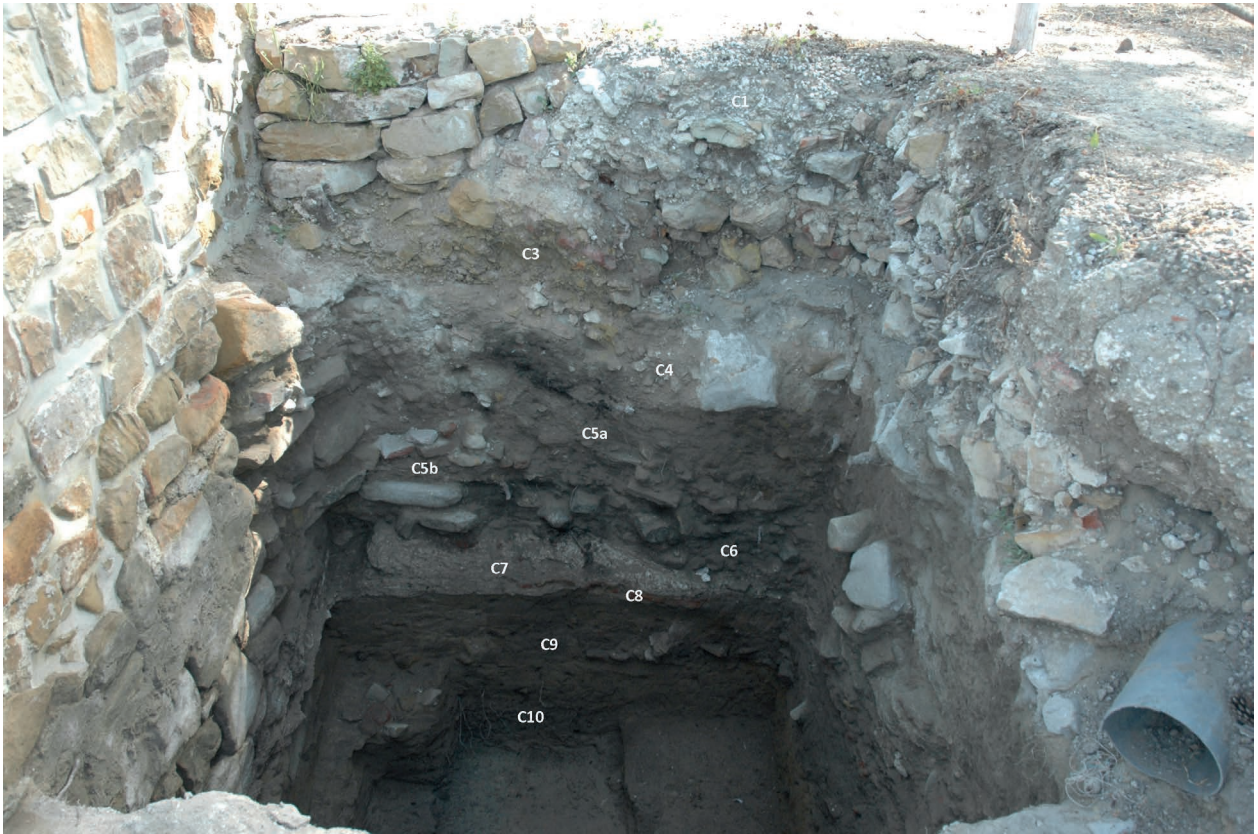
3. Perfil Norte da sondagem E4N17, *quadrant nord*, em 2016, assinalando-se os diferentes estratos.
North section of sondage E4N17, *quadrant nord*, in 2016, showing the various layers.

Depois, decidiu-se fazer uma sondagem em profundidade com 2 x 2 m (designada E₄N₁₇, *quadrant nord*), no canto Nordeste daquela área, no espaço interior da cerca e confinando com o acesso à primeira torre circular da cerca a Sudoeste do castelo. Procurava-se estudar o funcionamento das estruturas militares e a sua cronologia. Verificaram-se dois níveis de ocupação: um, C₄ a C₆, correspondente a um aterro feito pelos portugueses, contendo essencialmente materiais merínidas; outro, C₉ a C₁₁, resultantes da colmatação da vala de fundação da muralha e preparação do piso (C₇ e C₈) de acesso à referida torre da cerca, contendo material almóada (figura 3).

Afterwards, it was decided to open a 2 x 2 m deep sondage (designated E₄N₁₇, *quadrant nord*), in the northeast corner of this area, in the interior space of the wall and adjoining the access to the first circular tower of the urban wall to the southwest of the castle. The aim was to study the functions and chronology of these military structures. Two levels of occupation were identified: one, C₄ to C₆, corresponding to a landfill made by the Portuguese, containing mainly Marinid materials; another, C₉ to C₁₁, resulting from the clogging of the wall's foundation trench and from the preparation of the pavement (C₇ and C₈) giving access to the referred wall's tower; this level featured Almohad materials (figure 3).

The issue of the origins of the urban wall was addressed by means of a deep sondage (E₄N₁₇ / *quadrant nord*) carried out in this riverine area of Ksar Seghir. This is, therefore, only a small area, but the archaeological data are clear. The base of the wall featured a sloped thickening of its structure, made of stones and mortar; the water table was reached during this intervention (figure 3). The rather loose sandy sediments that covered this structure were quite homogeneous, containing very fragmented burnt ceramics from the 12th and 13th centuries (El-Boudjay *et al.*, 2016, p. 174-175), as well as iron objects, faunal remains and coal nodules. A tiled pavement was eventually built on top of these sediments and was later on covered by another floor, made of very compact mortar; both gave access to the tower of the urban wall, at the elevation of its sill (figure 4). Thus, and according to archaeological data, it is clear that the construction of the wall and its towers predates the 1300s, since the foundations were covered with materials originating from the occupation of the settlement in previous times.

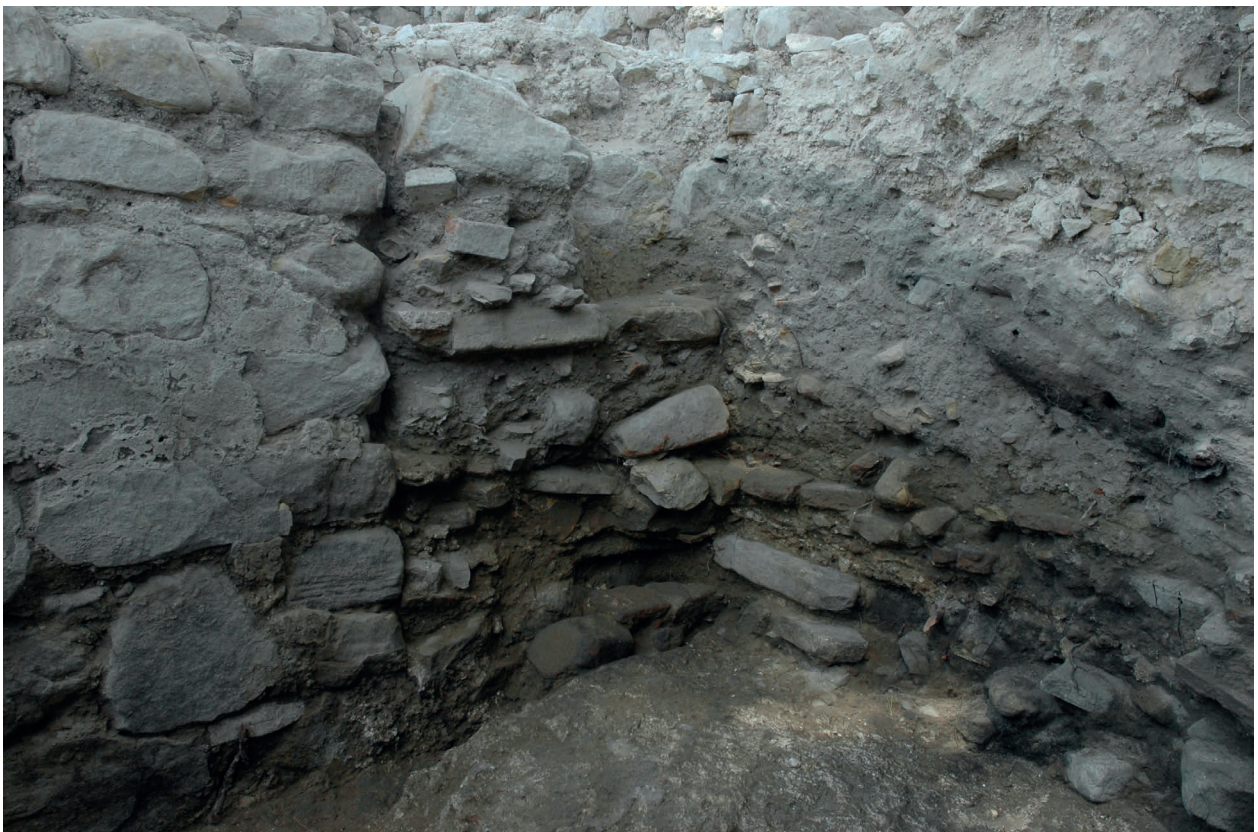
4. Piso (C8) de acesso à primeira torre circular da cerca a Sudoeste do castelo, em 2016.
Pavement (C8) giving access to the first round tower of the urban wall to the southwest of the castle, in 2016.

A acção dos portugueses neste espaço está também claramente documentada nesta sondagem arqueológica. Sobre o referido piso de acesso à torre da cerca foram depositados detritos domésticos de época merínida, nomeadamente uma série de sedimentos com grande quantidade de cerâmica de finais do século XIV e inícios da centúria seguinte, todas colando entre si, representando portanto um mesmo momento de deposição (El-Boudjay *et al.*, 2016, p. 177-184). Estes depósitos incluíam também pedras de pequena e média dimensão, telhas, tijolos, ladrilhos, nódulos de argamassa, carvões, uma grande quantidade de fauna, objectos em metal, enfim, vestígios de habitações que deveriam existir nas redondezas aquando da chegada dos portugueses e que foram destruídas.

The actions of the Portuguese in this space were also clearly documented in this archaeological sondage. Domestic refuse from the Marinid period was deposited on top of the referred pavement giving access to the tower of the urban wall, namely a series of sediments with a large quantity of ceramics from the end of the 14th and the beginning of the 15th century; all shards could be refitted, thus the assemblage corresponds to a single deposition moment (El-Boudjay *et al.*, 2016, p. 177-184). These deposits also included small and medium sized stones, roofing tiles, bricks, tiles, mortar nodules, coals, a large amount of faunal remains, metal objects, in short, vestiges of dwellings that arguably existed in the vicinity and were destroyed when the Portuguese arrived.

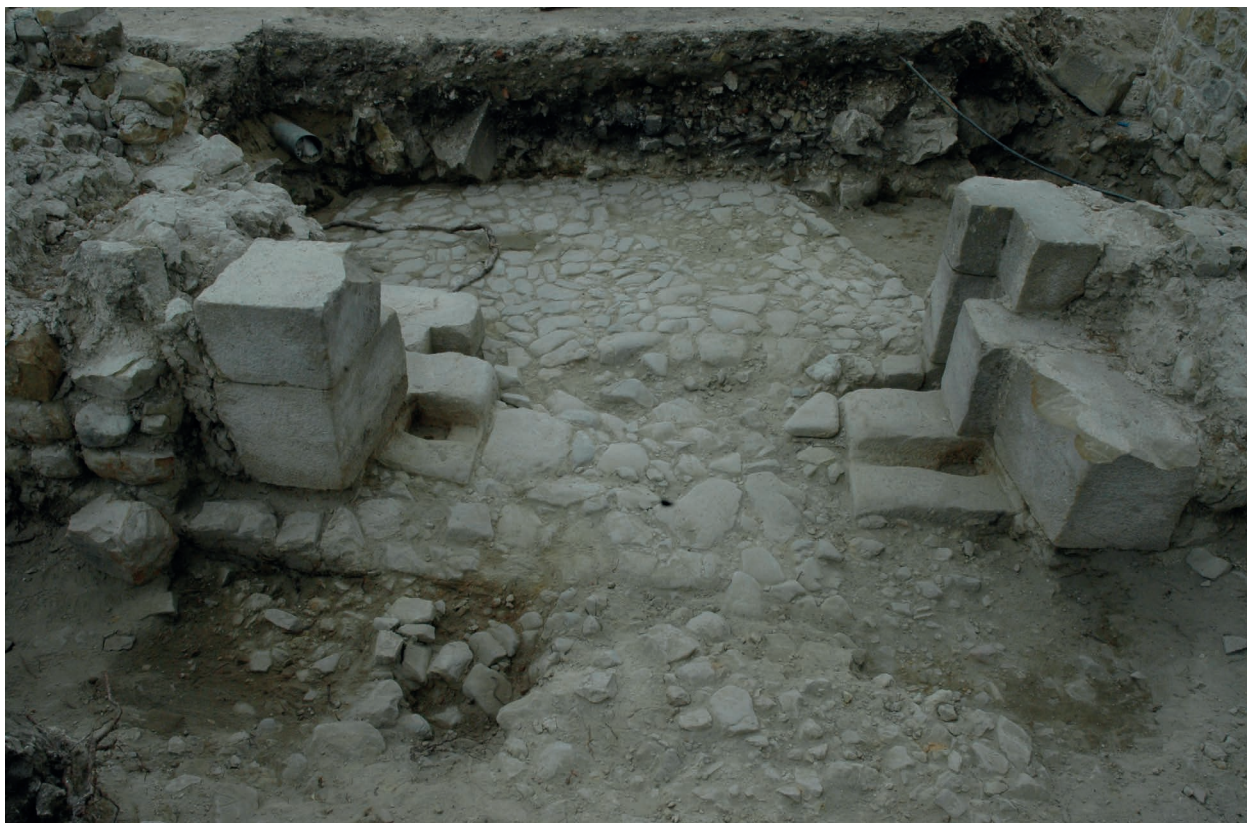
5. Porta da Ribeira vista de Este, após a escavação da sondagem E3N17-E4N17, em 2015.
Porta da Ribeira seen from the east, after the excavation of sondage E3N17-E4N17, in 2015.

The structure of these three gates was very identical, all of them featuring round arches. Actually, only one arch was preserved, at the Porta da Vila; it is 3,30 m high (according to Cruz, 2015, p. 135). Still, their presence can be inferred from the ashlar blocks belonging to fallen arches identified in the collapse of this riverfront gate, in sondage E3N17-E4N17, even prior to a future reconstitution project.

In the internal part of the riverine access there was a hinged gate, with two metallic hinges; its frame extended inwards, allowing for a wider opening of the two leaves. Judging from the examples of the Porta de Ceuta and the Porta da Vila, we believe that this riverside gate would be locked by means of a wooden beam, which was inserted into two quadrangular holes on both sides of the structure. On the external part there was a sliding gate, in the manner of a portcullis, the so-called "portas de alçapão", which the aforementioned December 20th, 1508 ordinance prescribed for all new gates to be constructed in the scope of that series of works (Correia, 2008, p. 465). The Porta de Ceuta also had a drawbridge, according to a survey carried out in 1514 (Farinha, 1990, III, p. 405), over which the gap that partially surrounded the fortification could be crossed (Redman, 1986, p. 147). This solution was not used in the other two gates, although it had been prescribed for the Porta da Vila (Cruz, 2015, p. 123).

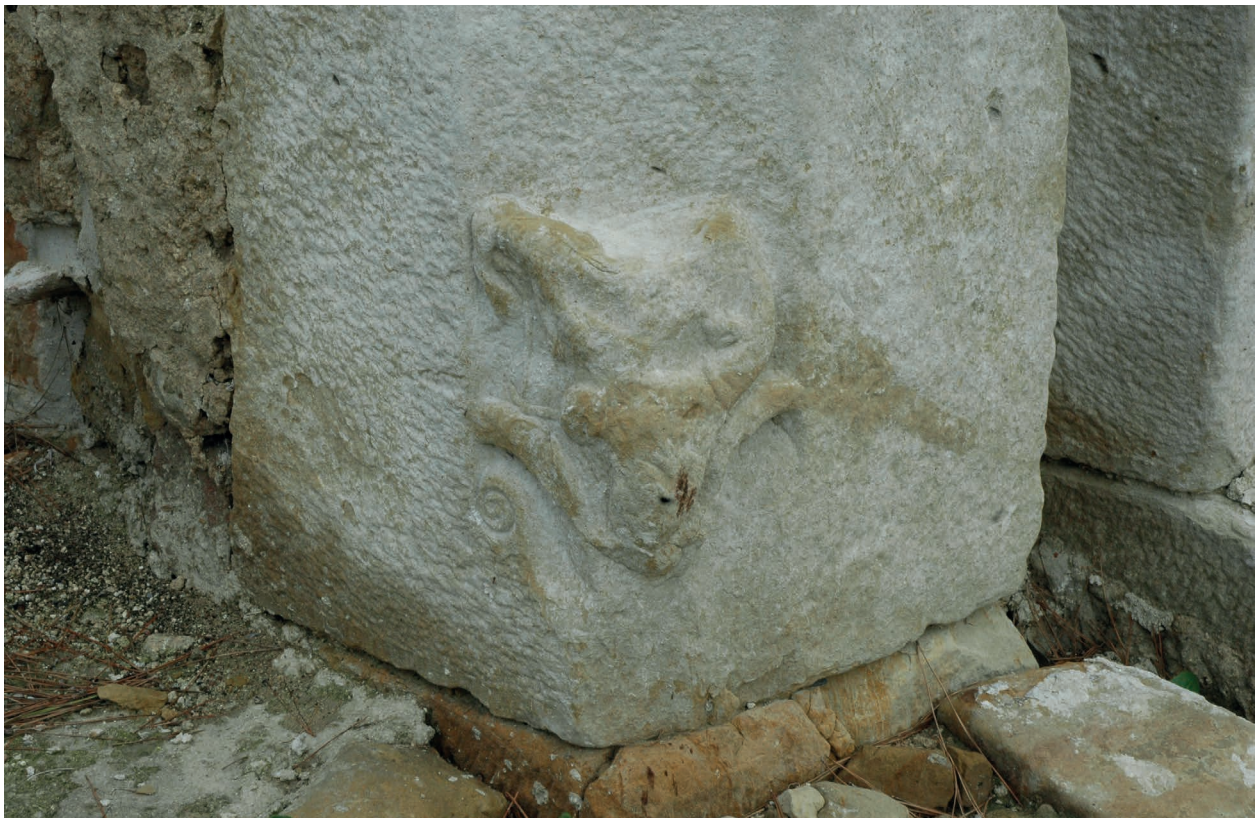
6. Face Oeste da Porta da Ribeira, com pedra chanfrada e motivo decorativo animal esculpido, em 2017.

Western face of the Porta da Ribeira, showing the bevelled stone and the sculpted decorative animal motif, in 2017.

The riverine gate's frame was bevelled on the external side, and a sculpted decorative element, possibly the head of an animal, was preserved on the northern flank, close to the ground (figure 6); this composition probably dates from the early 1500s. Furthermore, the Porta da Vila also features a sculpted decorative motif, quite different from the former one, but in a quite identical position. Moreover, these structures feature mason's marks, one of which appears on both of them. Three marks can be seen on the riverine gate: a geometric one, with an ellipse and a sphere; another one with a hypothetical "vº", the possible abbreviation of Vasco; and, finally, a "Pº", probably an abbreviation of Pêro or Pedro (figure 7). The latter is identical to the one that still exists on the inner facing of the Porta da Vila, framing the gun embrasure located close to the northeast vertex.

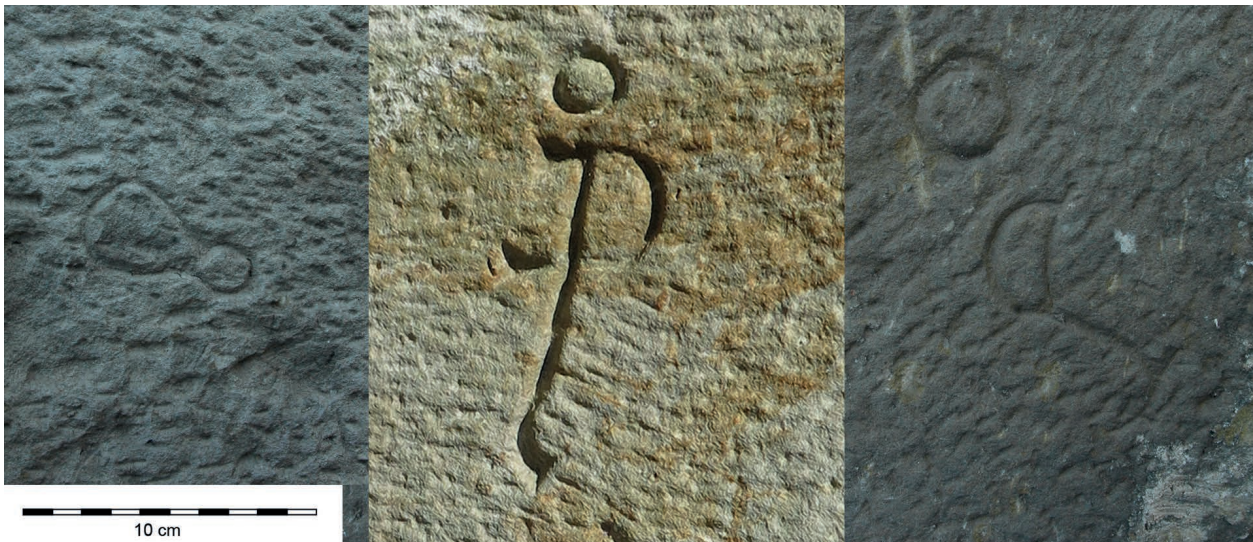
7. Marcas de canteiro detectadas nos escombros da Porta da Ribeira, em 2015.
Mason's marks identified in the rubble from the Porta da Ribeira, in 2015.

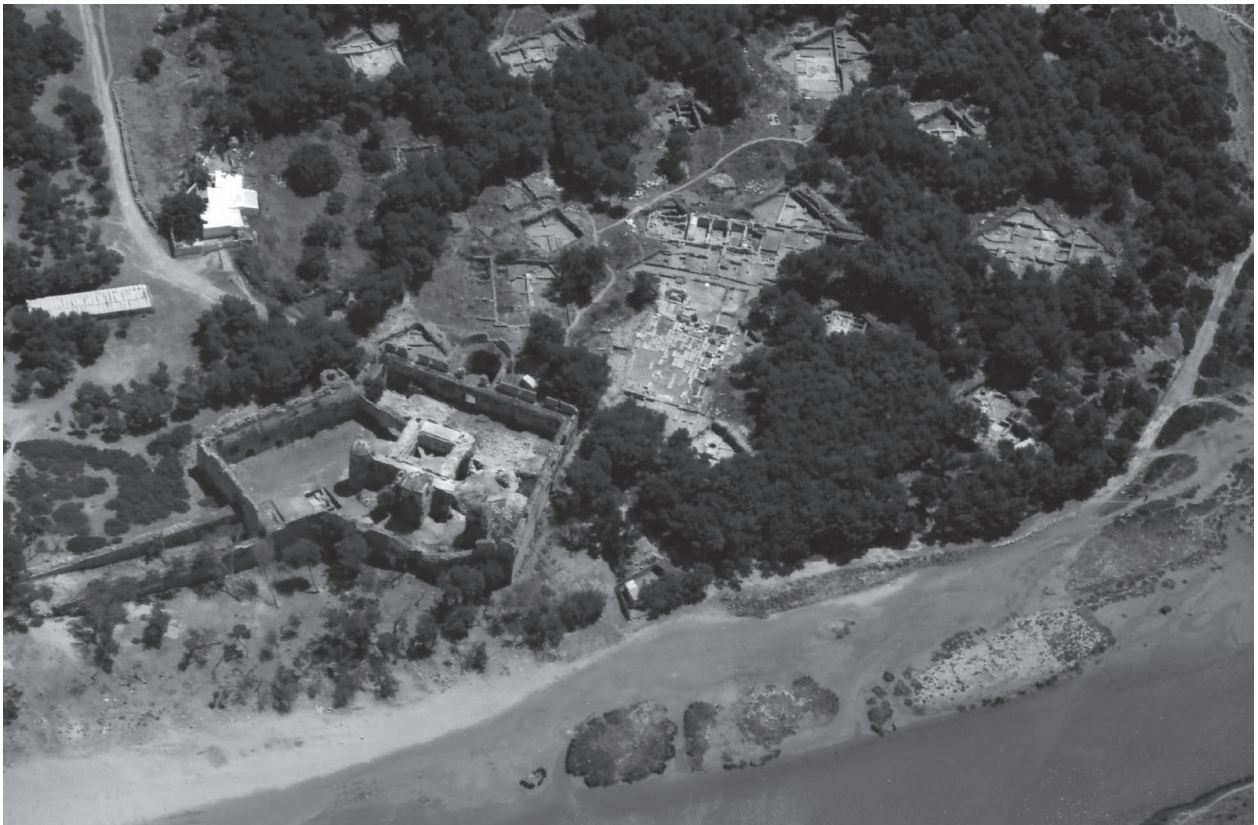
8. Vista aérea de Alcácer Ceguer em 1977, a partir de Oeste. À esquerda vê-se a Bab Bahar circundada pelo castelo português, assim como o arranque da *couraça* marítima. Em baixo, o leito fluvial e a orla ribeirinha. © C. L. Redman, Conservation du Site Archéologique de Ksar Seghir
Aerial view of Ksar Seghir in 1977, from the west. Left, the Bab Bahar surrounded by the Portuguese castle and the start of the maritime *couraça*. Bottom, the riverbed and the riverfront. © C. L. Redman, Conservation du Site Archéologique de Ksar Seghir

in an angled access, with a remarkable architectural and decorative splendour (Redman, 1986, p. 55-56; Cruz, 2015, p. 75-77). In the year following the Portuguese conquest, seeking to overcome the constraints in the communications between the fortification and the armadas, a *couraça* was constructed between this Islamic gate and the beach. It basically corresponds to the structure that still exists nowadays, although it was extended and raised in the early 1500s, probably blocking the external access of the Bab Bahar (Dias, 1999, p. 22; Cruz, 2015, p. 77 and 85-89).

From 1460 onwards, the Bab Bahar was certainly closed and converted into the quarters of the captain of the town, as evidenced by Zurara’s laconic report, compiled in Ksar Seghir a decade after the conquest, but also by the aforementioned December 20th, 1508 ordinance, which stipulated the works to be carried out under the direction of the master builder Pêro Vaz. According to Zurara, “because in that town there were no houses fit to accommodate the captain, he decided, during the month of September, to order the construction of a very noble palace, thus strengthening and embellishing the castle of the walled town” (Zurara, 1978, p. 235). The reference is imprecise and raises an unsolved issue: the possible existence of an Islamic kasbah, a walled perimeter other than the circular curtain of the medina. When referring to the first siege laid against the town by the King of Fez in the

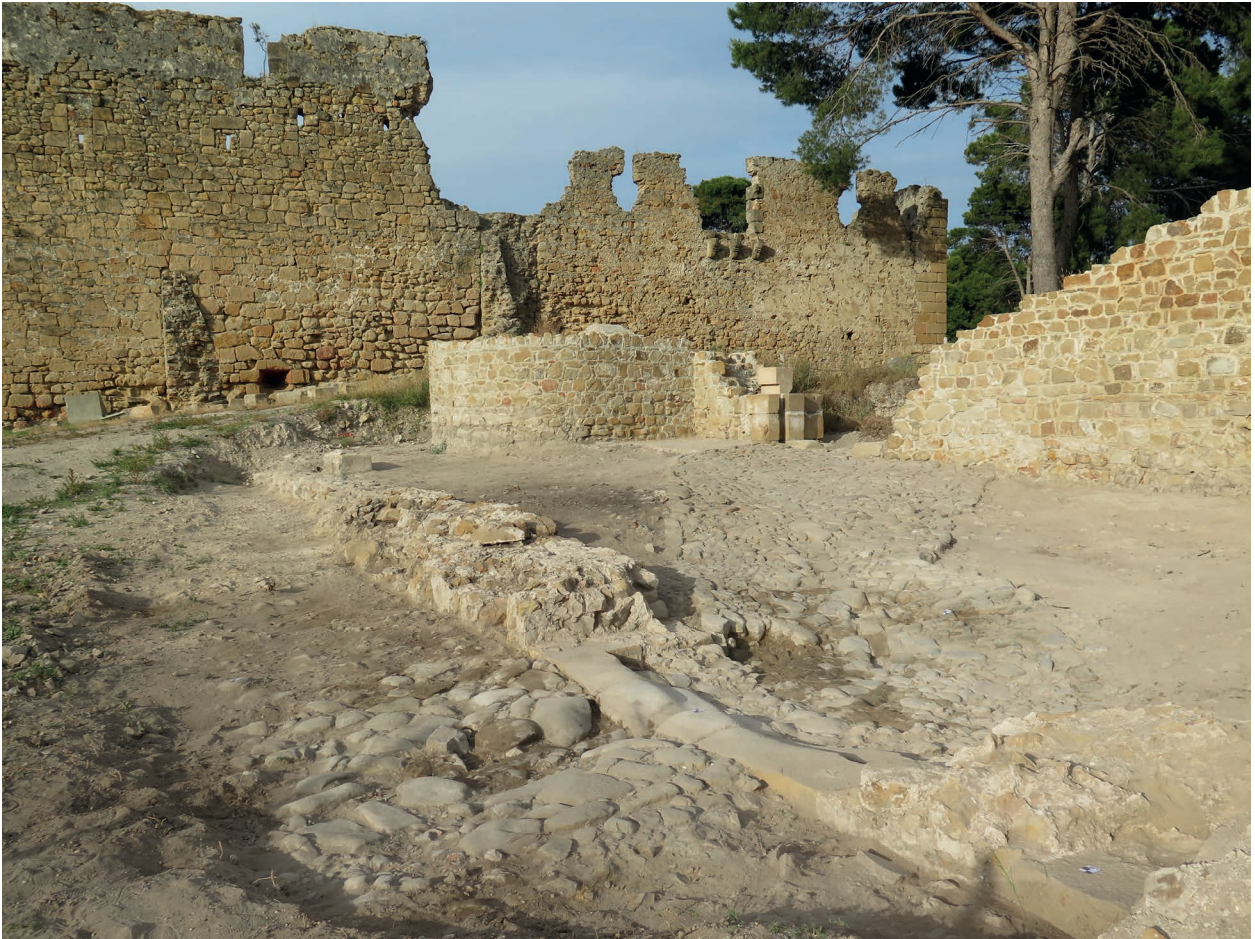
9. A barbacã em 2017: estruturas arqueológicas, incluindo a respectiva porta, ao centro; negativo no paramento Sudoeste do castelo português, à esquerda. Ao fundo, a Porta da Ribeira.
The barbican in 2017: centre, archaeological structures, including the respective gate; left, a negative on the southwest facing of the Portuguese castle. The Porta da Ribeira can be seen in the background.

At the same time, in the lower levels reached during this archaeological intervention on the barbican, the foundations of a gate were identified (figures 9 and 11), namely a sill composed of four stones, two large ones at the lateral ends and two smaller ones at the centre, with a space for water drainage between them; all the stones were well shaped and their upper surfaces were polished by use. Both stones placed at the ends of the gate’s base feature holes for metallic hinges, whose base was still preserved. Therefore, this gate was simpler than the other accesses to the town that we mentioned before, since here there was no vertical structure for a portcullis. The construction of this gate in the Islamic barbican is certainly a contemporaneous event of the creation of the aforementioned Porta da Ribeira. Thus, to enable the creation of a Ribeira in Ksar Seghir and the corresponding access to the town, the Portuguese simultaneously opened a gate in the main wall and another one in the barbican.

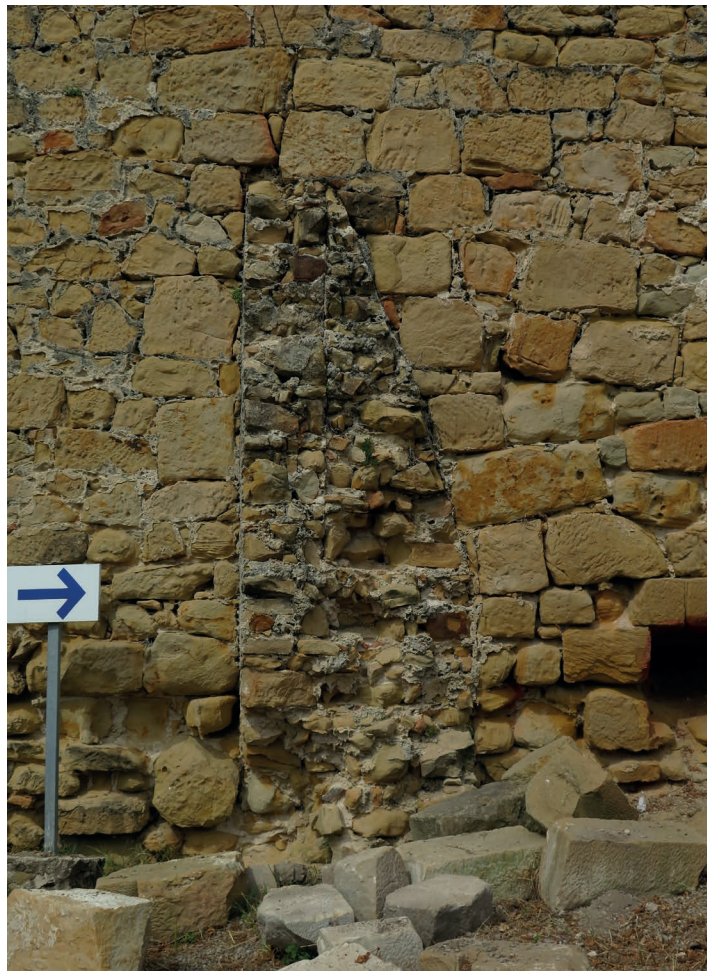
10. Negativo da barbacã no paramento Sudoeste do castelo português em 2017, vendo-se as suas duas fases de construção.
Negative of the barbican on the southwest facing of the Portuguese castle, in 2017, showing its two construction phases.

It is also clear that the barbican underwent changes during the Portuguese period. In the E2N17 sondage, as well as in the extensive excavation of the entire area, we detected a section of this curtain with a length of 13 m and a thickness of 1,25 m, consisting of the above referred small to medium size stone masonry joined with lime-rich mortar. In 1514, this structure was described as being made of “stone and clay”

de toda a área, detectámos um troço desta cortina com 13 m de comprimento e 1,25 m de espessura, compondo-se da referida alvenaria de pedra de pequena a média dimensão unida por argamassa com forte componente de cal. Em 1514 esta estrutura foi descrita como sendo “de pedra e barro” (Farinha, 1990, III, p. 405). O seu coroamento, de que não nos chegaram vestígios, conheceu também transformações. No Verão de 1459, durante o cerco à vila, as tropas atacantes “derrubaram um pedaço do peitoril da barreira” (Zurara, 1978, p. 202). Em data anterior a 1502 a parte cimeira da estrutura foi reformulada, já que neste ano se referem obras noutro sector da vila, recomendando-se que as ameias fossem feitas “da feição das da França, como as que se fizeram na barreira da dita vila” (Correia, 2008, p. 460). O investimento na reformulação do topo da cortina deveu-se seguramente ao desejo de melhorar a protecção e a capacidade ofensiva dos defensores, construindo-se ameias de corpo largo, ao modo como então se vinha praticando no Reino (Monteiro, 1999, p. 77-78).

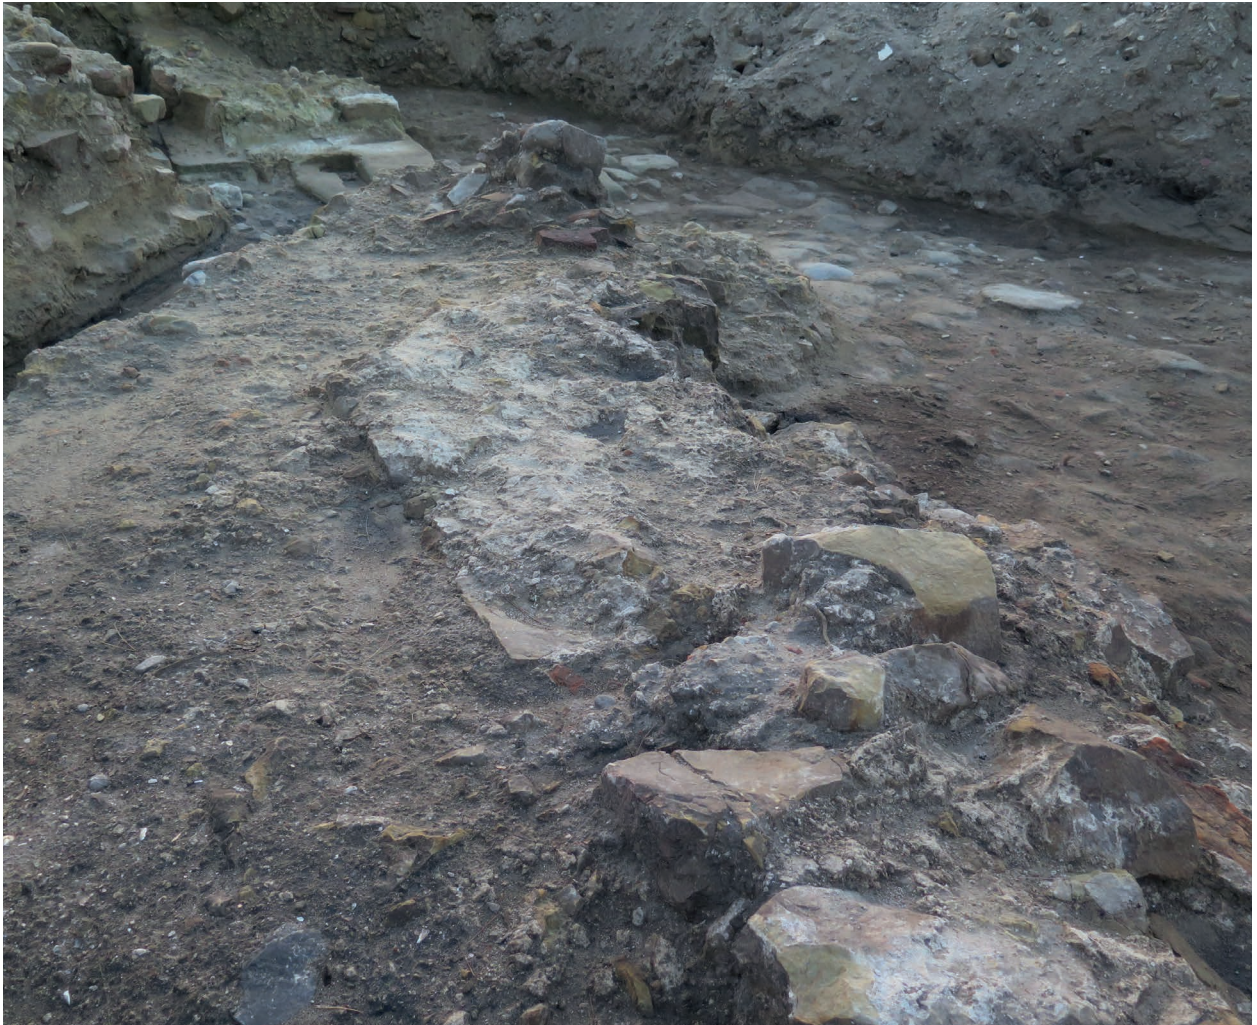
13. A barbacã e a respectiva porta, cobertas por sedimento e piso de argamassa aquando da reformulação deste espaço durante o domínio português.
The barbican and the respective gate, covered by sediments and a mortar floor as a result of the reformulation of this space during Portuguese rule.
