Proyecto Fin de Carrera

Marcaje digital láser aplicado a la decoración de frontales de lavavajillas

BSH Electrodomésticos España S.A.

Zaragoza
Abril de 2014

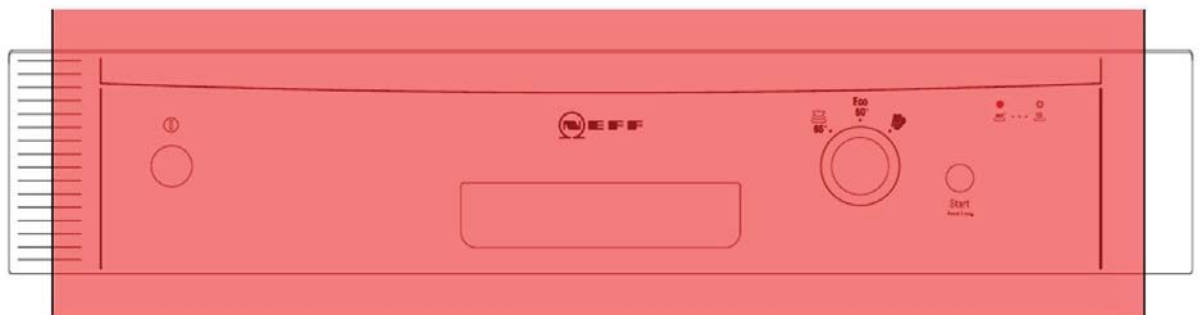
El problema se soluciona de raíz si se usa una lente convergente que proporcione un campo de marcaje de mayores dimensiones que la más larga línea que existe en los diseños de los lavavajillas de la compañía. De esta manera en vez de usar soluciones que suponen tan solo parches se evita la aparición del problema desde la raíz.

Figura 2.10. Uso de un campo de marcaje que cubra toda la decoración del frontal.

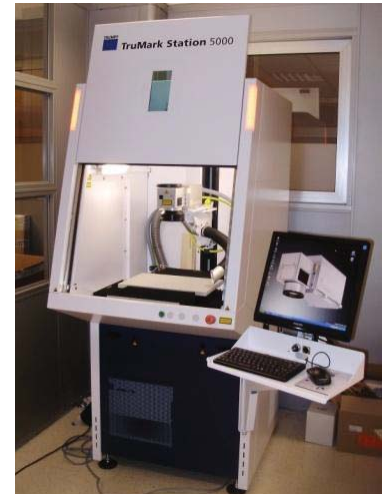
- **Categoría:** láser de fibra pulsado bombeado con diodos
- **Aplicaciones comunes:** estructurado, preparación y pulido de superficies y marcaje
- **Potencia media:** 20W
- **Longitud de onda:** 1064 nm
- **Calidad de haz M^2 :** 2
- **Rango de frecuencias de trabajo:** 1 kHz - 1000 kHz
- **Configuración óptica elegida:** lente de 254mm de foco
- **Campo de marcaje:** 180x180 mm²
- **Diámetro de spot:** 105 μ m

Figura 3.2. Equipo láser TruMark Station 5020

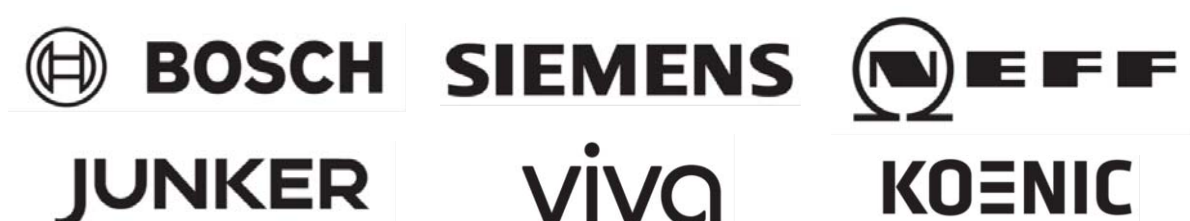
Figura 3.4. Ejemplos de logos de los frontales de lavavajillas del grupo

Toda la experimentación realizada ha sido llevada a cabo teniendo en cuenta los diseños del conjunto de iconos del frontal del electrodoméstico. Dichos diseños vienen establecidos por los diseñadores del grupo y determinan la apariencia final del frontal.

En nuestro caso nos han servido para tomar en cuenta las limitaciones de nuestro marcaje y obtener una idea de la apariencia final del frontal.

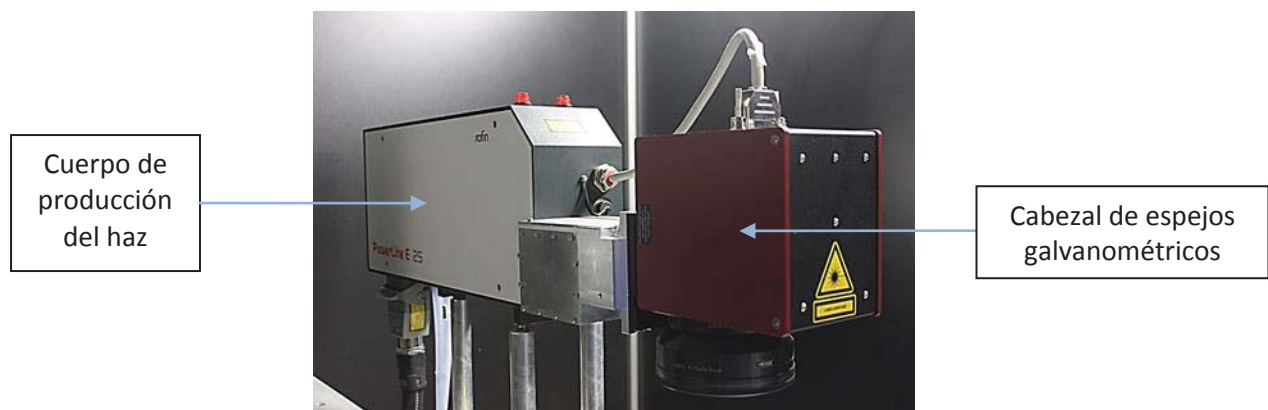
La razón de dicho estudio radica en el procedimiento utilizado para solapar diseños en los láseres de marcaje. Las superficies de trabajo con las que habitualmente se trabaja en los láseres del departamento se desplazan en los dos ejes del plano horizontal de marcaje e inducen a un error del orden de las 100 micras que podrían producir un defecto visible en el solapamiento de las líneas.

Figura 3.5. Partes diferenciadas de la óptica de un equipo láser

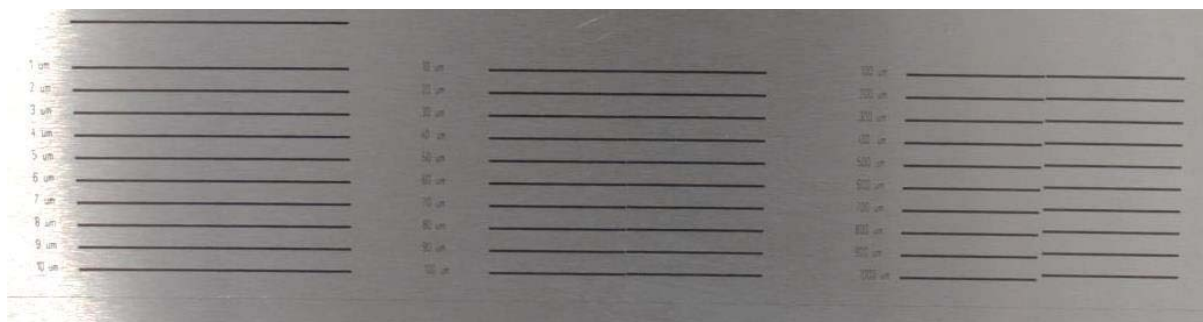
De esta manera se realizó la probeta de encuesta, con errores en los 2 ejes del plano y se evaluó a una distancia de 30 cm a una iluminancia de 700 ± 100 lux en posición frontal a la muestra. Se tomaron estas condiciones de evaluación por ser las utilizadas en el departamento de lavavajillas para evaluar los defectos de las piezas decoradas.

Figura 3.6. Probeta de errores en los dos ejes del campo de marcaje. Rango de 1-10, 10-100 y 100-1000 micras.

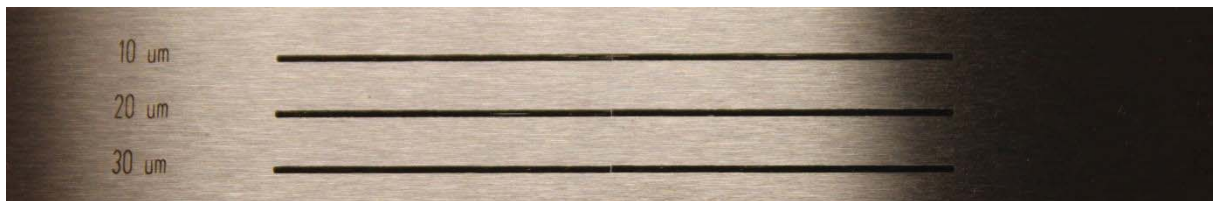
Se tomó, por tanto, el menor valor del mínimo error perceptible como el requisito de error provocado en los movimientos de ambos ejes de la superficie de trabajo: 10 micras. Con estos datos se contactó con el fabricante de integraciones con más experiencia en obras realizadas en la fábrica: Ergomac 97.

Figura 3.7. Errores de 10, 20 y 30 micras detectables por el ojo humano.

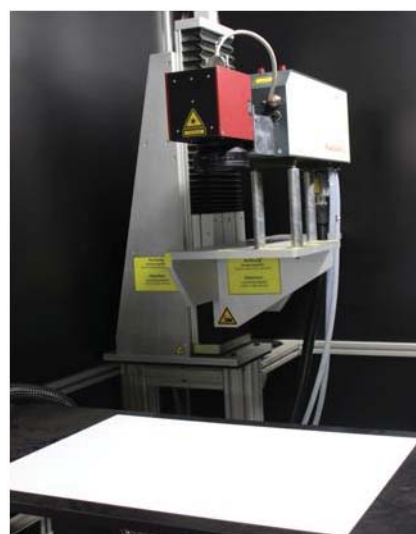
- **Categoría:** láser de vanadato (YVO4) dopado con Nd, pulsado y bombeado con diodos
- **Aplicaciones comunes:** marcaje de plásticos y metales y ablación de superficies.
- **Potencia media:** 25W
- **Longitud de onda:** 1064 nm
- **Calidad de haz M^2 :** 1.3
- **Rango de frecuencias de trabajo:** 1 kHz - 400 kHz
- **Configuración óptica elegida:** lente de 815 mm de foco
- **Campo de marcaje:** 600x600 mm²
- **Diámetro de spot:** 115 μm

Figura 3.10 Equipo láser Rofin PowerLine E25 y detalle del cuerpo y cabezal

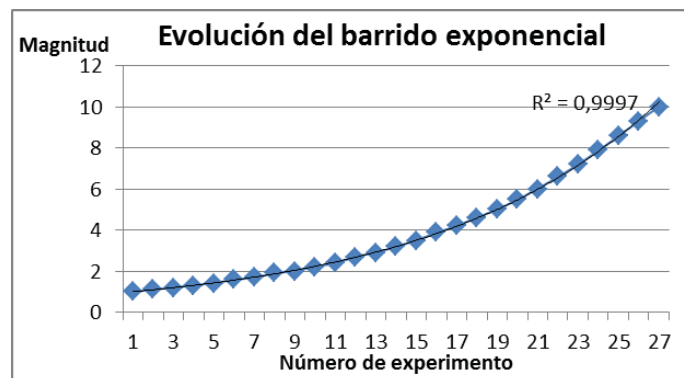
Por ello, con el láser de fibra se eligió trabajar con pasos lineales, pero para el láser de vanadato se decidió trabajar con pasos logaritmos. Esta idea obedece a un criterio de eficiencia de tiempos de experimentación, ya que el muestreo logarítmico permitió una identificación rápida de las magnitudes de los parámetros requeridos para el marcaje con este equipo.

Figura 3.11. Ajuste exponencial de los puntos tomados para el barrido

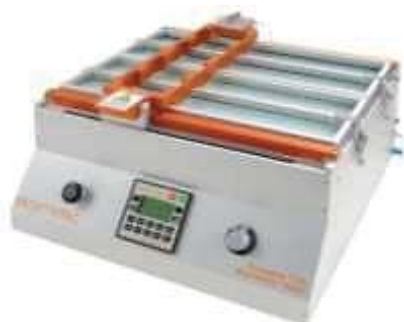
- 1) **Resistencia al ataque de disolvente:** la muestra se somete a un ensayo de 1000 ciclos de abrasión con un paño mojado en isopropanol con una presión al menos 1 kPa. En este caso se utiliza un abrasímetro lineal como el de la Figura 3.11. Si no se aprecian cambios en la imagen del resultado tras la prueba éste se puede tomar como válido.

Figura 3.12 Abrasímetro lineal utilizado

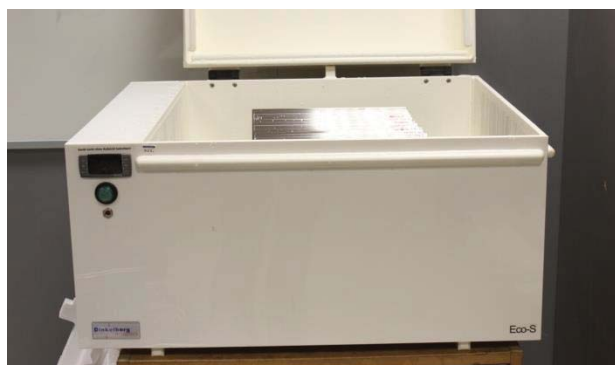
- 4) **Resistencia al vapor:** este ensayo simula de una forma acelerada el fenómeno que se da cuando se abre la puerta de un lavavajillas tras el fin de un programa. La salida del vapor desde el interior del electrodoméstico se simula en este ensayo con una cámara de vapor. Las muestras se someten en dicha cámara a la presencia de una atmósfera saturada en agua a 80°C durante 5 horas.

Figura 3.15. Cámara de vapor de la sección de lavavajillas

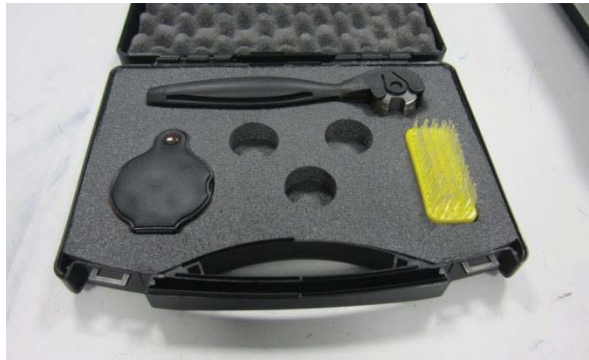
i. Corte: la muestra se somete a dos cortes continuados perpendiculares mediante una cuchilla de cinco dientes de acero que provocan surcos paralelos en la decoración.

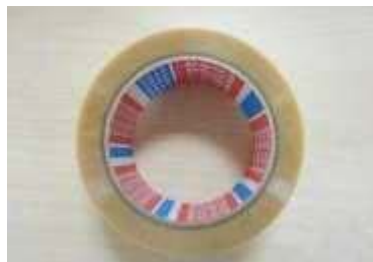
Se debe utilizar una cinta adhesiva con una fuerza adhesiva de entre 6 N y 10 N por cada 25 mm de anchura. En este caso se empleó una cinta adhesiva Tesafilm® 4104 PVC transparente con especificación 2.5 N/cm, que son exactamente 6,25 N/25 mm.

Figura 3.16. Cinta adhesiva Tesafilm® 4104 PVC transparente

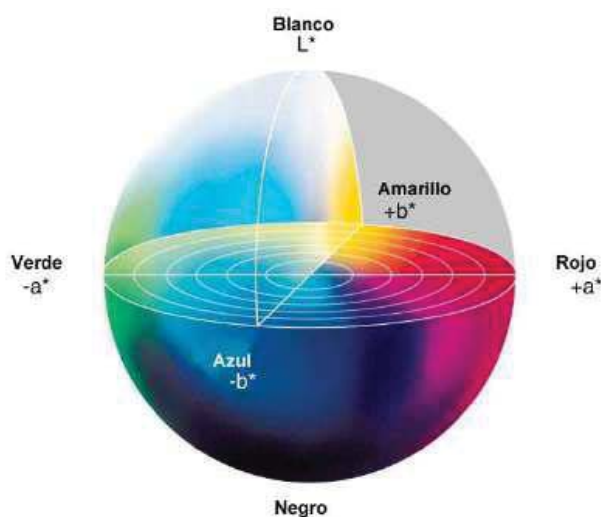
- a) **La intensidad del color:** con la ayuda de un colorímetro se han analizado las muestras obtenidas en coordenadas Lab (espacio CIELAB). Considerando que cuanto menor la coordenada L, más oscuro se torna un color, se ha considerado un objetivo de obtener la menor coordenada L posible.

Figura 3.18. Esfera de color CIELAB

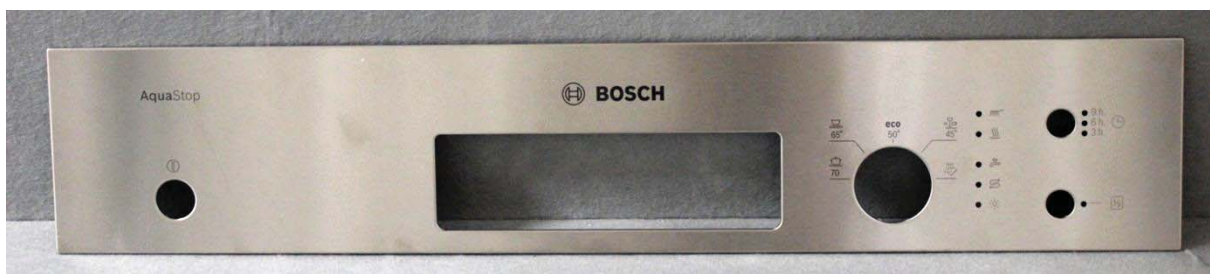
Cabe destacar, sin embargo que se prefiere el uso del parámetro 225.600.60.2 por su mayor contraste con respecto al parámetro 250.700.60.2 (Figura 4.1. Frontal de lavavajillas marcado con parámetro 225.600.60.2 con el equipo TruMark 5020).

Figura 4.1. Frontal de lavavajillas marcado con parámetro 225.600.60.2 con el equipo TruMark 5020

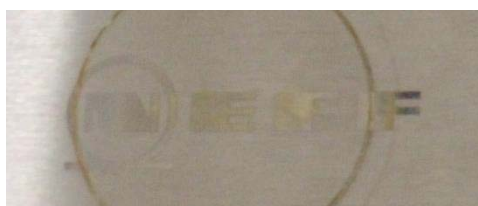
- a. **Causa:** Ataques de ácidos que causan un desgaste generalizado.
- b. **Observación:** Los productos basados en ácidos acéticos o cítricos atacaron de forma agresiva y uniforme a la marca, aunque no de una manera perceptible al material base. Los resultados han sido en múltiples casos la desaparición casi completa de la marca, dejando tan solo un brillo metálico.

Figura 4.2. Ejemplo de la desaparición de una marca en la zona afectada por el medio ácido

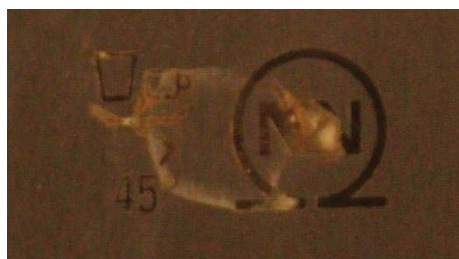
- a. **Causa:** Ataque local concentrado de iones cloruro presentes en agua salada.
- b. **Observación:** La prueba de gota de agua saturada en sal resulta muy agresiva para la mayoría de las marcas, unas veces provocando puntos de corrosión concentrados, picaduras, y otras eliminando la marca, reduciendo notablemente su contraste.

Figura 4.3. Ejemplo de marca afectada por picaduras tras test de gota salada

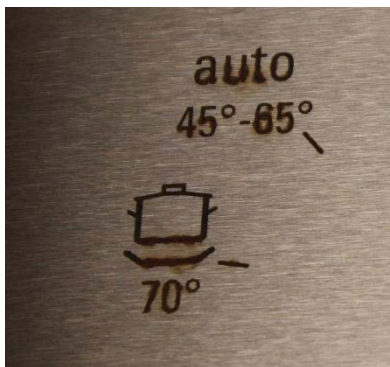
- a. **Causa:** Efecto combinado de la debilitación por penetración de H² y el ataque de cloruros en el rango de entre los 60-100°C.
- b. **Observación:** El test realizado con vapor a 80°C produce en muchos casos una corrosión en forma de picaduras. Se relaciona por tanto a la mayor debilidad del acero en el rango de 60-100°C.

Figura 4.4 Ejemplo de corrosión de marcas tras test de vapor

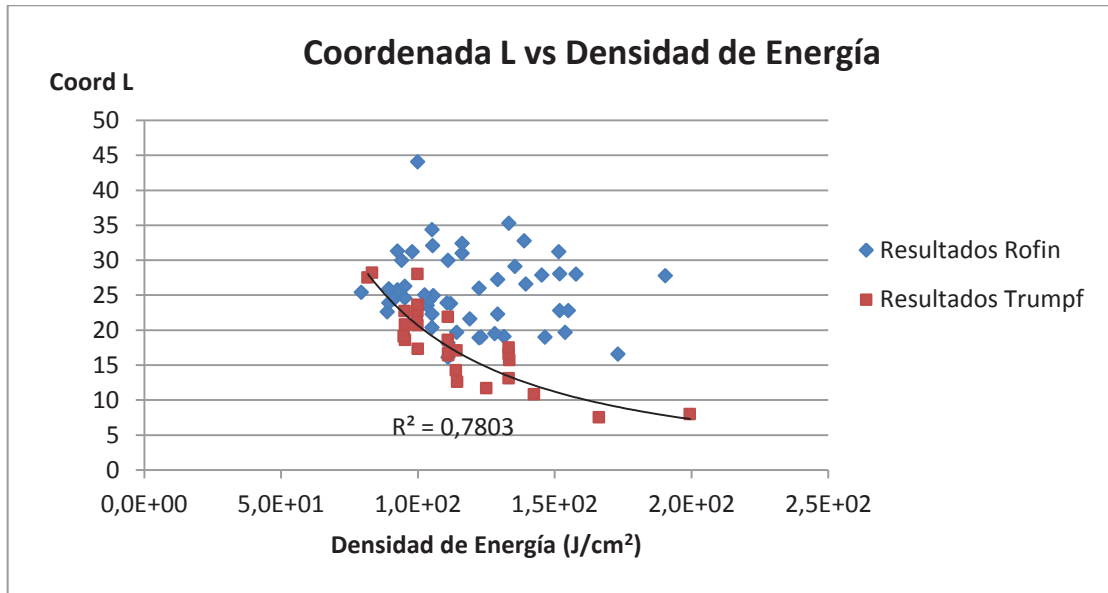
$$Densidad\ de\ Energía = \frac{Número\ de\ impulsos}{cm^2} \cdot Energía\ de\ pulso = \frac{F \cdot N}{V \cdot H} \cdot E_p$$

Gráfica 4.1 Representación de la dependencia de la coordenada L de color con respecto de la densidad de energía

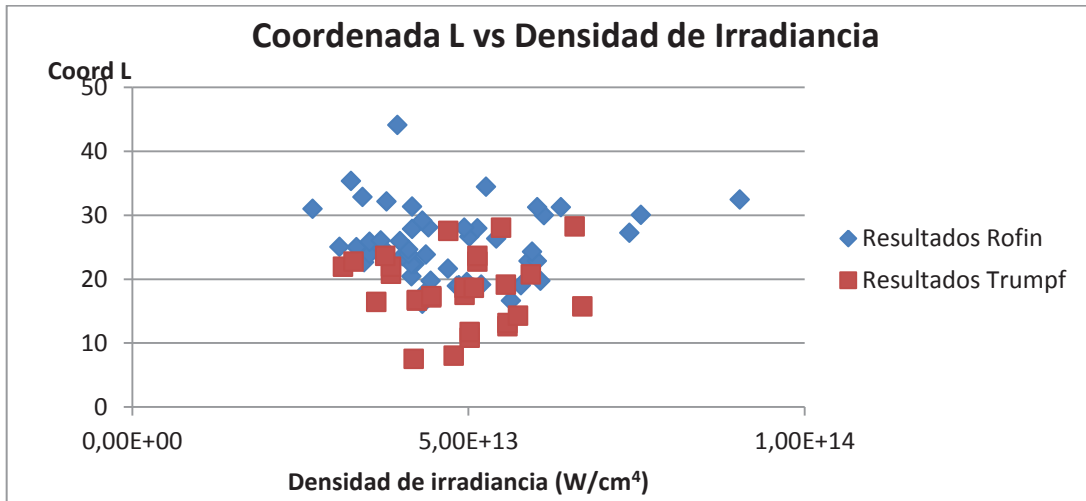
$$Densidad\ de\ Irradiancia = \frac{Potencia\ de\ pulso}{Área\ de\ un\ spot} \cdot \frac{Número\ de\ impulsos}{cm^2} = \frac{E_p/t_p}{\pi \cdot \left(\frac{d_{spot}}{2}\right)^2} \cdot \frac{F \cdot N}{V \cdot H}$$

Gráfica 4.2 Representación de la dependencia de la coordenada L de color con respecto de la densidad de irradiancia
