Modifikasi Rumah Kolonial untuk Usaha Mandiri di Semarang

(Modification of Colonial House for Independent Businesses in Semarang)

Antonius Ardiyanto, Rudyanto Susilo, Valentinus Suroto dan Hudi Prawoto

Fakultas Arsitektur dan Desain Universitas Katolik Soegijapranata

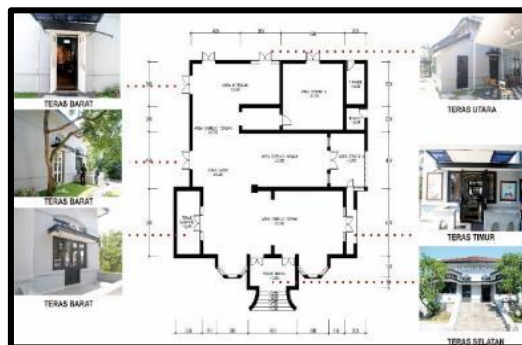
Gambar 1: Denah dan Foto Suasana Luar Jonas Photo (Sumber : Dokumen Survey,2017)

Untuk Modifikasi rumah tinggal yang terjadi pada bangunan Jonas Photo ini hanyalah pada fungsi ruang dan pada penambahan box studio yang berada di belakang bangunan ruan display Jonas Photo. Penambahan ini terjadi pada lahan rumah kolonial yang sangat besar ini, sehingga disebelah studio foto dibangunlah restaurant bernama Giggie Box.

Untuk fasad luar / tampak eksterior pada rumah kolonial ini tidak ada perubahan, justru dipertahankan. Karena pada hakikatnya masyarakat yang berkunjung tidak hanya tertarik pada studio foto yang ada di jonas, justru mereka tertarik pada fasad rumah kolonial yang unik ini.

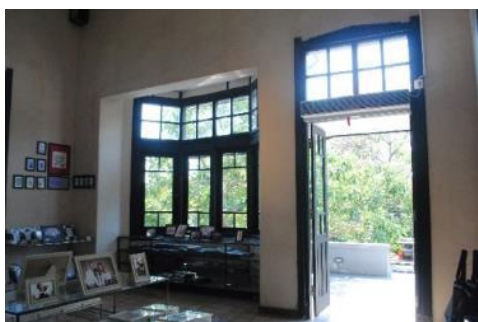
Gambar 3: Suasana Ruang Tamu yang berubah menjadi Ruang Display di Jonas Photo

Terakhir ini, Jonas Photo merupakan Rumah Tinggal milik Bapak Wanson. Sebelum dijadikan ruang display untuk foto, ruang tersebut difungsikan sebagai ruang tamu. Pada saat ini modifikasi hanya terjadi pada alih fungsi ruang saja. Untuk materialnya pengelola Jonas Photo tidak merubah dari keaslian, tetapi justru merawarnya. Contoh seperti keaslian lantai berikut ini.

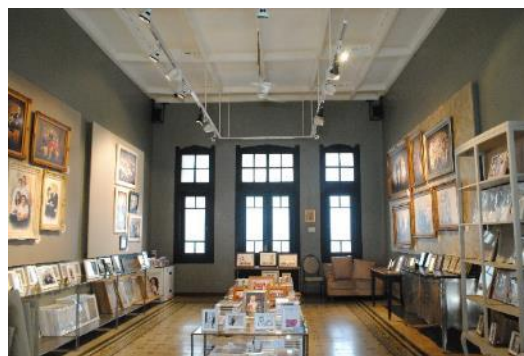
Gambar 5 Suasana Ruang Keluarga yang berubah menjadi Ruang Display dan Ruang Studio Foto di Jonas Photo
