Leuzigen

Reformierte Pfarrkirche Ehemaliges Cluniazenserpriorat

Ergebnisse der Bauforschung von 1986

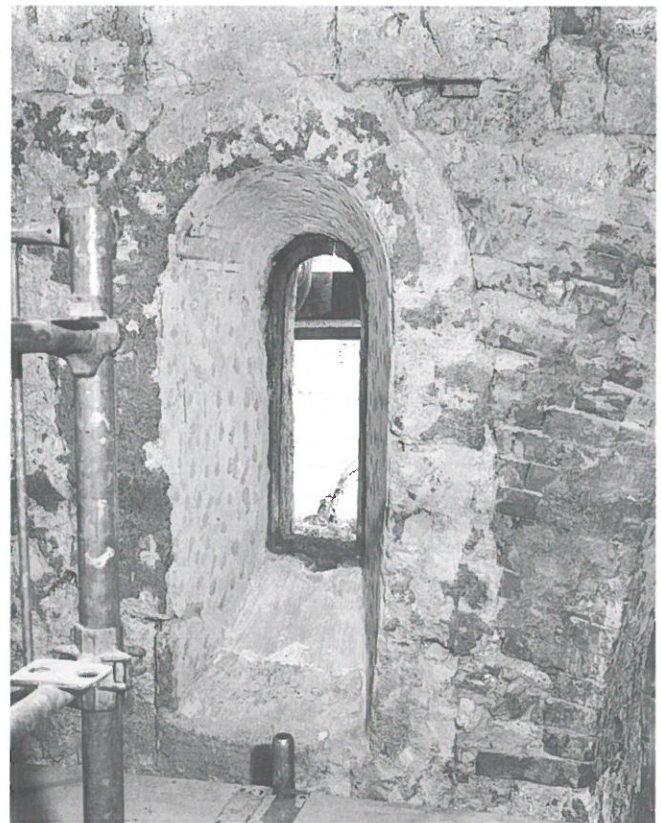
Abb. 16: Östliches romanisches Fenster in der Nordmauer (Innenseite).
