Água e saúde no município de Igarapé-Açu, Pará¹

Water and health in Igarapé-Açu, Pará, Brazil

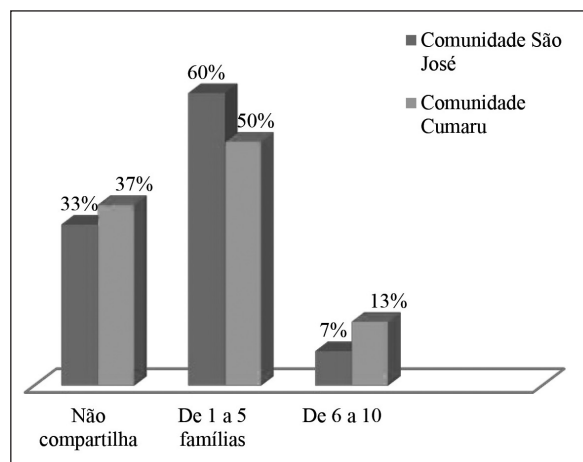
Gráfico 1 – Compartilhamento de água nas comunidades São José e Cumaru

Na comunidade Cumaru, como mostra o Gráfico 1, do total de entrevistados, 50% afirmaram compartilhar as fontes de água com no máximo cinco famílias, mas há fontes que são compartilhadas por um número maior de famílias, ou seja, 13% dos agricultores afirmaram compartilhar água com no máximo dez famílias, enquanto os que não com-

partilham (37%) normalmente dispõem apenas de poços boca larga e se encontram na condição de caseiros em propriedades privadas ou isoladamente no estabelecimento agrícola.

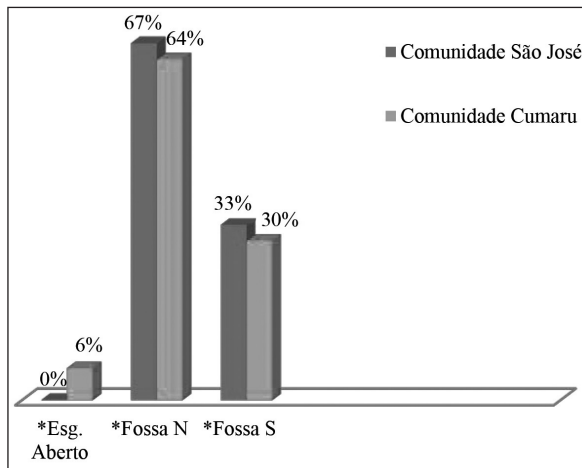
Gráfico 2 – Esgoto sanitário nas comunidades São José e Cumarú

Comparando os tipos de sistema de esgoto sanitário adotado pelas comunidades, percebe-se que há a predominância das fossas negras. De acordo com o Gráfico 2, 67% dos agricultores da comunidade São José utilizam fossas negras. É provável que haja infiltração dos dejetos, contaminando os lençóis subterrâneos. Notou-se que os 33% que disseram adotar as fossas sépticas ainda resistem à inovação, mantendo a fossa negra no estabelecimento.

O mesmo ocorre na comunidade do Cumarú, onde 64% dos entrevistados afirmaram utilizar fossa negra para esgoto sanitário, e os 30% que utilizam fossa séptica também mantém a fossa negra no estabelecimento.

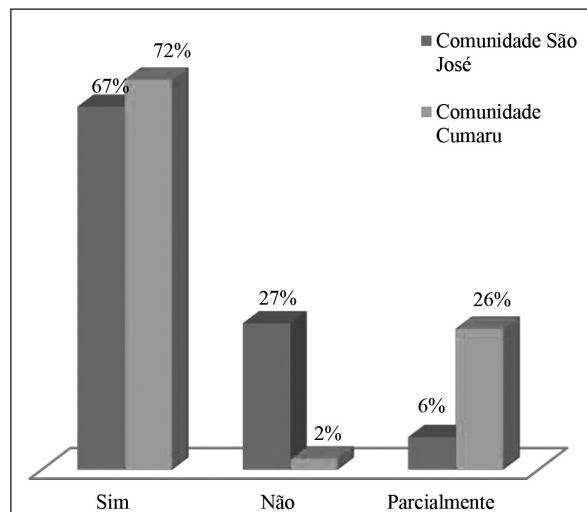
Gráfico 3 – Qualidade da água nas comunidades São José e Cumarú

De acordo com o Gráfico 3, na comunidade São José 67% dos agricultores afirmaram que a água para beber é de boa qualidade, enquanto 27% afirmaram que a água que bebem não é adequada para o consumo, porém não há alternativas. 6% dos agricultores disseram que apenas no verão⁶ a água é apropriada para o consumo. A percepção dos agricultores sobre a qualidade da água para ingestão está associada a aspectos como cor, cheiro e gosto, além da profundidade do poço onde se capta água.

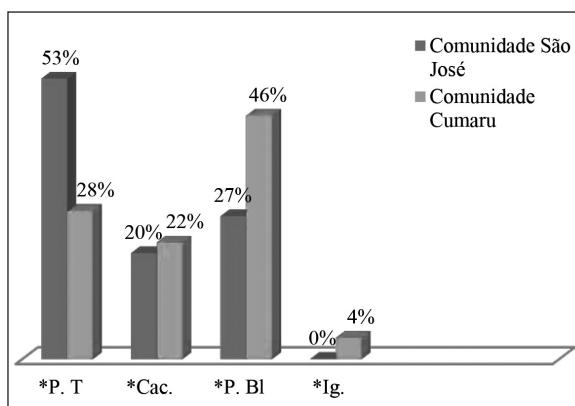
Gráfico 4 – Captação de água para beber nas comunidades São José e Cumaru

Os dados revelados no Gráfico 4, se comparados à comunidade São José, mostram que a população da comunidade Cumaru tem preferência por poços boca larga, sendo 46% os entrevistados que afirmaram captar água em poço desse calibre. Esses poços, segundo dados das entrevistas abertas, têm em média de seis a doze metros de profundidade. Chama-se atenção para os 22% que captam água de nascente, visto que as fontes de água rasas e de livre acesso estão mais suscetíveis à contaminação do que as profundas e de acesso restrito.

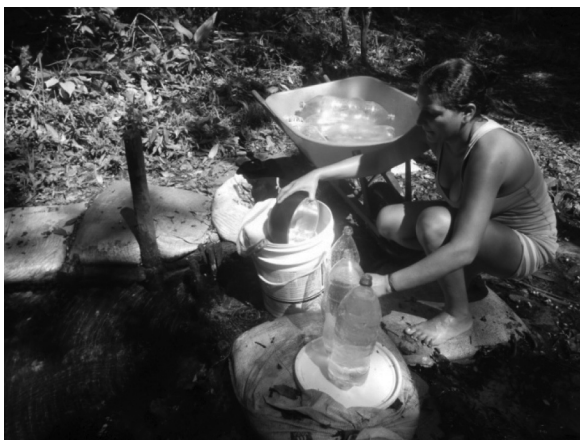
Figura 2 – Agricultora captando água da nascente

A Figura 2 mostra o procedimento da captação e armazenamento de água para beber e cozinhar: garrafas plásticas de dois litros são preenchidas com água, apenas coada com tecido para retirada do material sólido em suspensão e posteriormente são alocadas na geladeira. Destaca-se a concepção de tratamento que os agricultores possuem, pois todos os entrevistados afirmaram tratar a água retirando o material em suspensão com auxílio de um coador, normalmente um pedaço de tecido. Há dois campos epistemológicos que conflitam: de um lado, a concepção e conhecimento dos agricultores, e do outro, o que preveem as normas do Ministério da Saúde, em que se recomenda a presença de cloro residual livre em qualquer ponto do sistema de abastecimento, estipulando limites para que o teor máximo seja de 2,0 mg/L (Brasil, 2001).

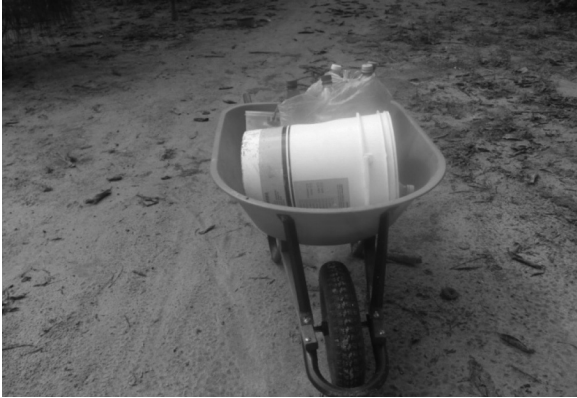
Figura 3 – Instrumento utilizado para transportar água

Diante da rejeição em utilizar o hipoclorito de sódio, o que se tem percebido é a captação direta nas fontes de água, havendo apenas a retirada do material em suspensão. Importante reparar que os agricultores que captam água em nascente, por estar normalmente distante da residência, criam estratégias para melhorar o transporte de uma porção maior de água por meio de instrumentos como carro de mão, bicicletas e outros (Figura 3).

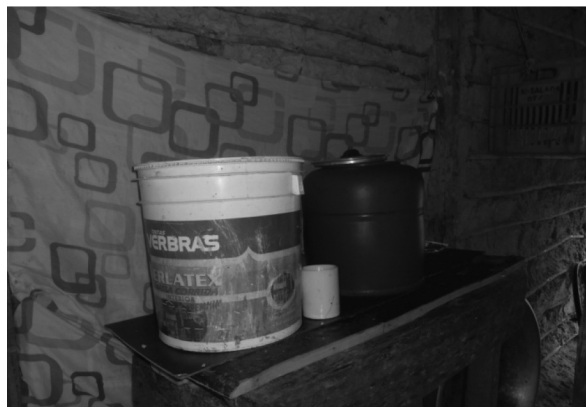
Figura 5 – Armazenamento de água para cozinhar e beber na comunidade Cumaru

Por ser a captação, transporte e distribuição da água de responsabilidade da população, perceberam-se alguns fatos preocupantes quanto ao transporte e armazenamento da água. Para exemplificar, pode-se citar a reutilização de recipientes de origem não recomendável, como embalagens de fertilizantes, tintas e outros, como mostra a Figura 5.

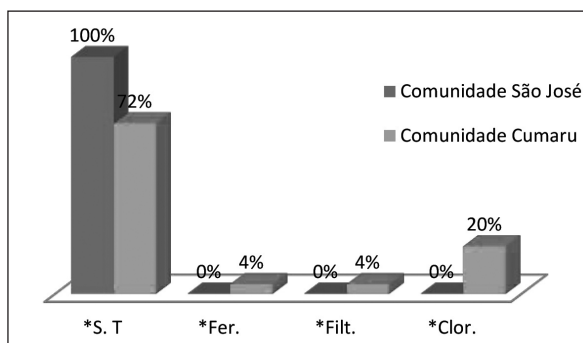
Gráfico 5 – Tratamento à água para beber nas comunidades São José e Cumaru

Na comunidade Cumaru foram identificadas algumas formas de tratamento da água, sendo 20% dos entrevistados os que afirmaram utilizar o cloro como medida de tratamento. Os 4% que disseram ferver a água para beber estavam com crianças recém-nascidas em casa e por isso adotaram essa medida de prevenção a doenças de vinculação hídrica. Mesmo identificando algumas formas de tratamento, ainda é expressiva a porcentagem de pessoas que dispensam qualquer tratamento à água para beber, correspondendo a 72% dos entrevistados.
