UNIVERSIDADE DO EXTREMO SUL CATARINENSE
CURSO DE ENGENHARIA CIVIL

Artigo submetido como requisito parcial para obtenção do Título de Engenheiro Civil

Estabilização e melhoramento do solo de uma estrada de terra localizada no Município de Morro Grande - SC, com estabilizante Dynabase

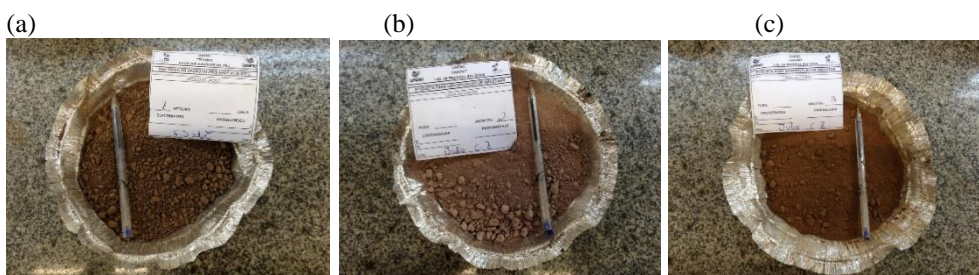
Após a coleta, as amostras, foram encaminhadas ao Laboratório de Mecânica dos Solos – LMS, do Instituto de Engenharia e Tecnologia – IDT, do Parque Científico e Tecnológico – IPARQUE, da Universidade do Extremo Sul Catarinense – UNESC. Na Figura 02 estão representadas frações das amostras do solo natural.

Figura 2. Solo Natural: (a) amostra 01, (b) amostra 02, (c) amostra 03

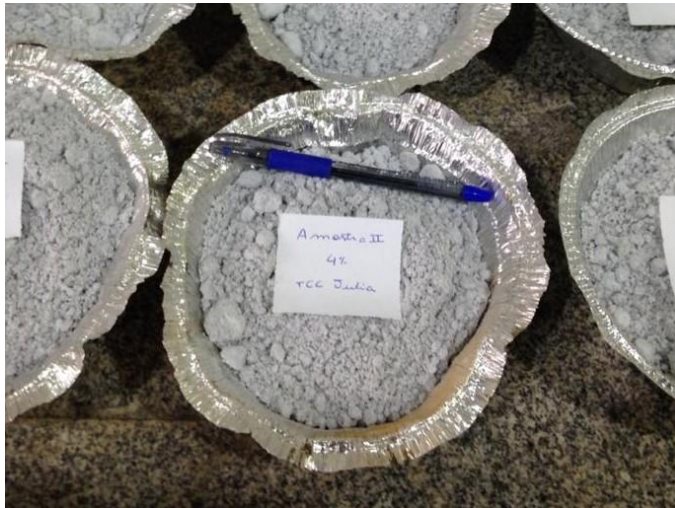
A partir dos resultados obtidos com as amostras de solo natural (SN), foi determinado que seriam adicionados ao material da rodovia 2, 3 e 4% do aditivo Dynabase – Estabilizante de Solos, Figura 4.

Figura 4. Dynabase – Estabilizante de Solo

O mesmo, é um aditivo a base de hidróxido de cálcio e possui a composição química mostrada na Tabela 2 abaixo. Esse, foi fornecido pela empresa Dynabase Comércio de Produtos Químicos Ltda., a qual tem sua sede localizada na cidade de Penápolis, estado de São Paulo.

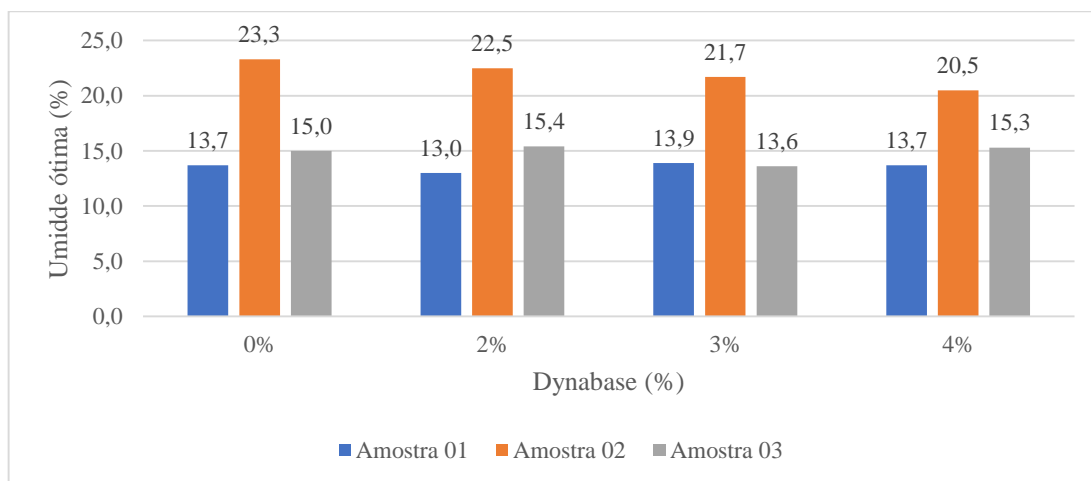
Figura 5. Umidade ótima de compactação

Na determinação do Índice de Suporte Califórnia e expansão do solo, é preciso primeiro obter a umidade ótima de compactação, que foi realizada no PI, para cada amostra de solo natural e para as três misturas de solo mais aditivo. Como pode ser observado, na Figura 5 abaixo, as amostras em geral tiveram pouca variação de umidade, com exceção da amostra 02 que chegou a ter um decréscimo de até 2,8%.

- ✓ A densidade seca máxima e a umidade ótima, não sofreram nenhuma alteração significativa frente ao aditivo;
- ✓ Analisando as misturas de 2, 3 e 4%, é possível assegurar que a de 3% se torna, tecnicamente, mais viável para aplicação;

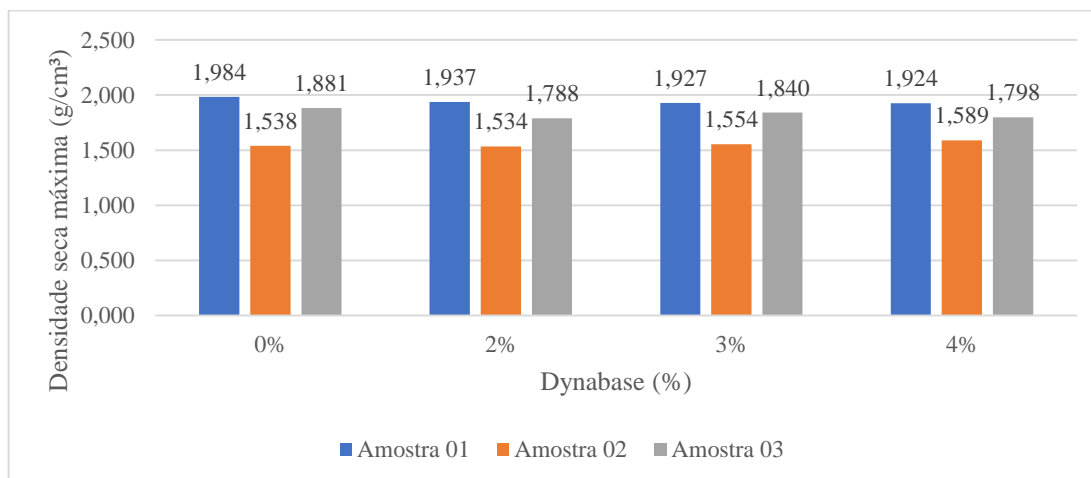
Figura 6. Densidade seca máxima

Juntamente com a umidade ótima foi obtido os valores das densidades secas máximas de cada mistura. Onde novamente houve pouca variação, conforme mostra a Figura 6 abaixo.

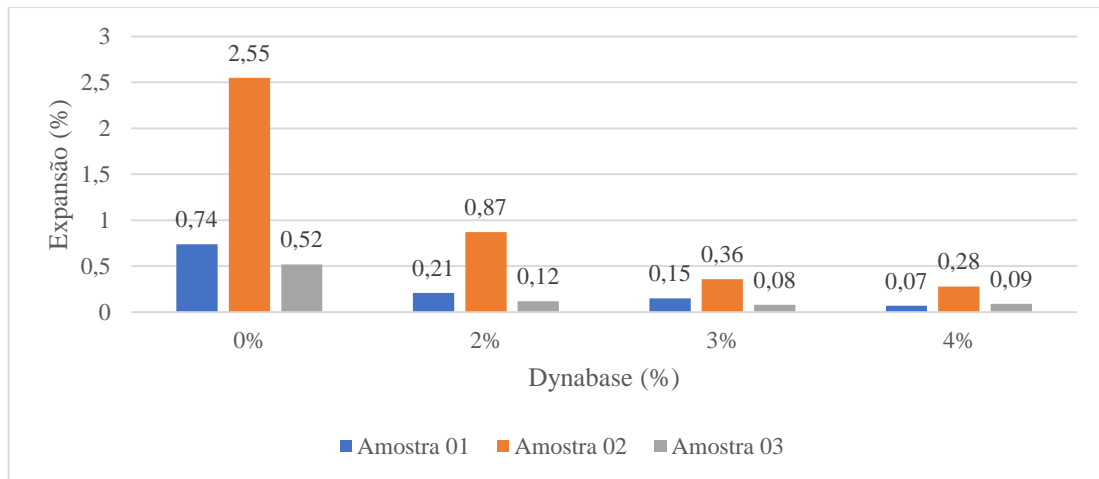
Figura 7. Expansão volumétrica

Tendo moldado os corpos de prova do ISC, na umidade ótima de compactação, os mesmos ficaram em imersão em água pelo período de 96 h. Assim, foi possível obter a expansão volumétrica do solo natural e das misturas. Os resultados, indicados na Figura 7 a seguir, mostraram uma melhora significativa da mesma, onde com 3 e 4% foi possível transformar a expansão das amostras naturais, em solos indicados para utilização em camada de base de pavimento. Sendo que com 2% do aditivo já poderia ser aplicado como material de sub-base. Isso se justifica pela capacidade de aglutinação e cimentação que o aditivo proporciona ao solo, o que o torna mais coeso e impermeável, fazendo com que o mesmo tenha menor variação

volumétrica. O que vem a reforçar a sua aplicabilidade em estradas vicinais não pavimentadas, dando a elas vida útil mais longa, diminuindo a quantidade de manutenção, gerando economia ao Município.

com a presença do aditivo, não só ela como todas as misturas obtiveram redução na expansão ao ponto de $e < 0,5\%$;
