ESCÁNER LÁSER Y PROSPECCIÓN GEOFÍSICA PARA LA DELIMITACIÓN, DEFINICIÓN DEL DISEÑO GEOMÉTRICO E IMPLANTACIÓN SOBRE EL TERRENO DEL TEATRO ROMANO DE OSUNA (SEVILLA)*

LASER SCANNER AND GEOPHYSICAL SURVEY TO DELIMITATE, DEFINING THE GEOMETRICAL DESIGN AND SETTING UP ON THE GROUND OF THE OSUNA'S ROMAN THEATRE

El uso conjunto del escáner láser y de la prospección geofísica nos ha permitido definir la forma del teatro romano de Osuna. Una actividad de bajo costo y nulo impacto sobre las ruinas que debe servir de base para una posterior planificación de su futuro.

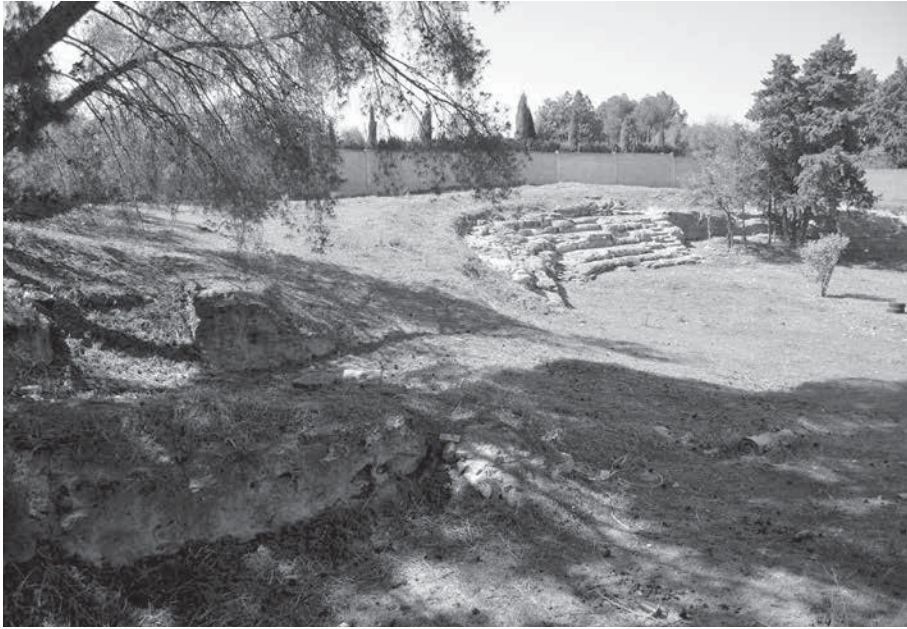
Figura 7. Fotografía de los restos hoy visibles del teatro. En primer plano, el *aditus* sur y, al fondo, graderío tallado en la roca.

Se conservan 8 gradas que miden 74 cm de anchura (2,5 pies romanos) y una altura de 44 cm (1,5 pies). También son distinguibles dos de las escaleras que dividían en cuñas el graderío, separadas entre sí en un ángulo de 45° y con una anchura de 88 cm (3 pies) que alojan escalones de 37 cm de huella y 22 de contrahuella. En el extremo sur del edificio se conservan dos pasillos tallados en la roca que miden 2,6 m y 4,3 m de anchura respectivamente y que corresponderían al *aditus* sur del teatro y a un acceso a la basílica sur.

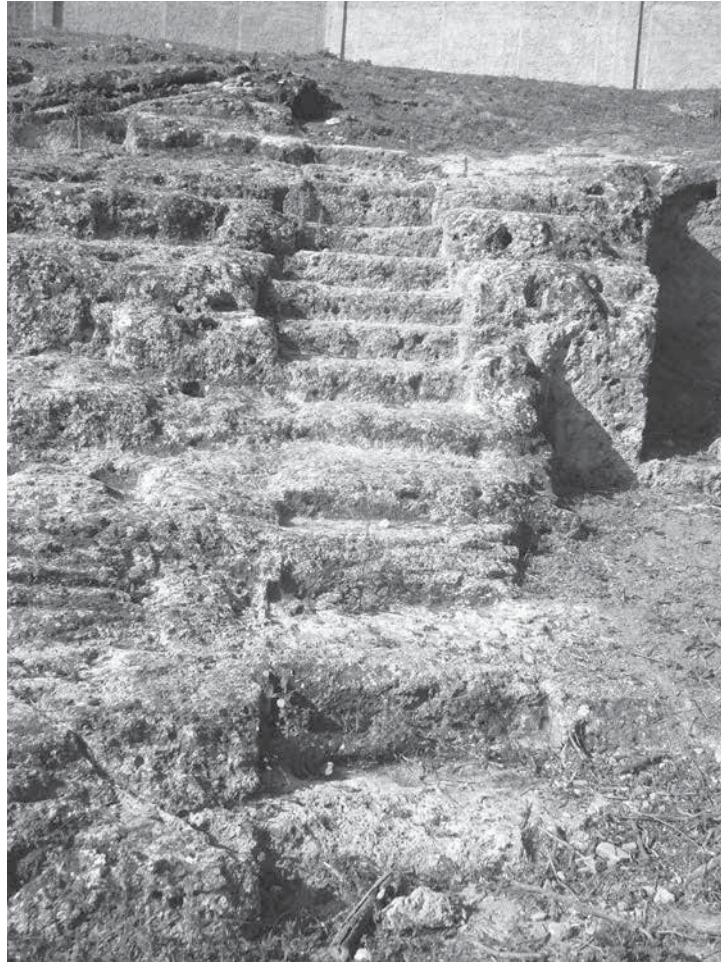
Figura 8. Detalle de las escaleras centrales de la cávea talladas en el sustrato rocoso.

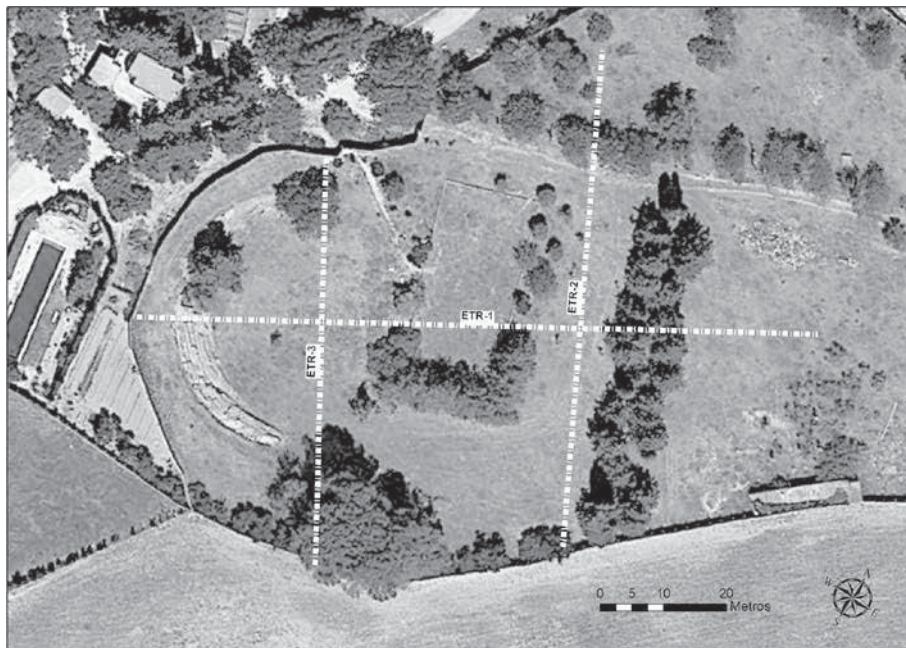
Figura 10. Situación de los perfiles obtenidos mediante tomografía de resistividad eléctrica (ERT).

Perfil	Longitud	Espaciado entre electrodos	Iteraciones	Error Abs.
ETR-1	110 m	0.5 m	10	2.99
ETR-2	80 m	1 m	10	1.99
ETR-3	65 m	0.5 m	10	2.09

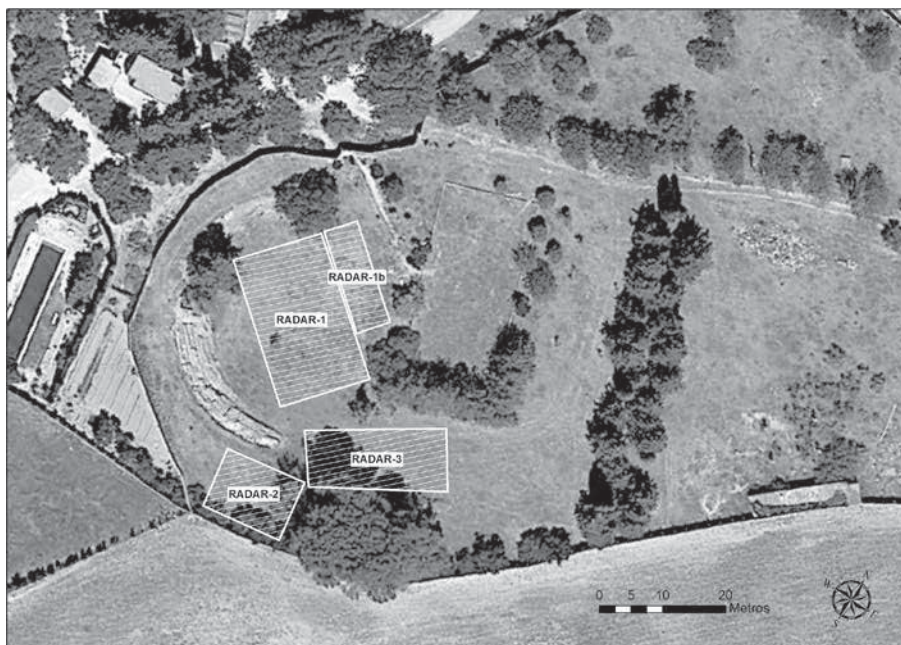
Figura 11. Situación de los sectores explorados con georradar.

Antena 400 MHz	Antena 200 MHz
Rango de exploración	60 ns	150 ns
Trazas por m	50 (cada 2 cm)	50 (cada 2 cm)
Muestras por traza	512	1024
Bits por muestra	16	16
Filtro vertical pasa bajas	800 MHz	400 MHz
Filtro vertical pasa altas	100 MHz	50 MHz
