**CRITÉRIOS ENDODÔNTICOS E PROTÉTICOS A
SEREM CONSIDERADOS NA CONFEÇÃO DE NÚCLEOS
METÁLICOS FUNDIDOS EM DENTES UNIRRADICULARES:
UMA AVALIAÇÃO RADIOGRÁFICA.**

Dissertação submetida ao Programa de Pós Graduação em Odontologia, Nível Mestrado, Área de Concentração Prótese Dentária, do Centro de Ciências da Saúde da Universidade Federal de Santa Catarina para obtenção de grau de mestre em Odontologia.

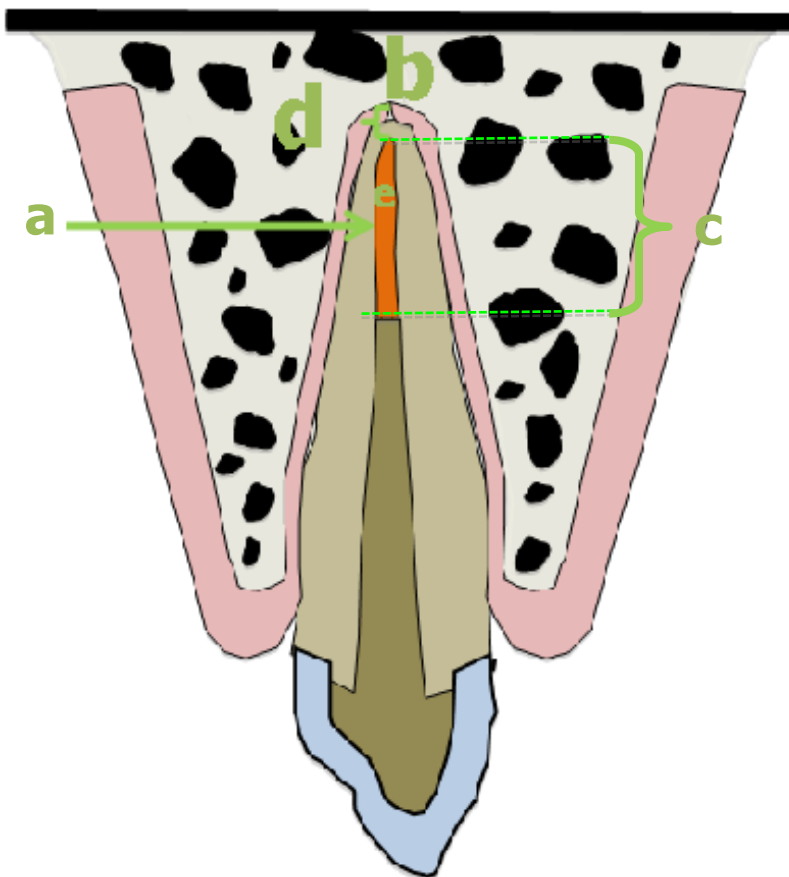
Figura 1: Critérios endodônticos a serem considerados na confecção de núcleos metálicos fundidos (Adaptado de PEGORARO, 1998)

- a – Presença de endodôntia**
- b – Ausência de lesão**
- c – Comprimento do material obturador (mínimo 3mm)**
- d – Distância entre o material obturador e o vértice dentário**
- e – Ausência de espaços vazios no remanescente obturador**

O uso de núcleos metálicos fundidos deve ocorrer quando existe indicação adequada e, para alcançar o sucesso, é fundamental observar seus princípios biomecânicos. Quando observamos os princípios que regem a confecção de núcleos metálicos fundidos é importante considerar os critérios endodônticos e protéticos. Os principais critérios endodônticos são: 1. os canais devem estar obturados com no máximo de 2mm de espaço entre o material obturador e o forame radicular; e 2. a massa obturadora deve estar homogênea com extensão mínima de 3mm (Figura 1). Os critérios protéticos são: 1. o pino deve ocupar dois terços do remanescente dental ou no mínimo, 2. o comprimento da coroa clínica; 3. ele deve apresentar o diâmetro de um terço do diâmetro da raiz e, 4. deve haver ausência de espaço entre o material obturador e o pino (Figura 2). (DURIGHETTO et al., 2007)

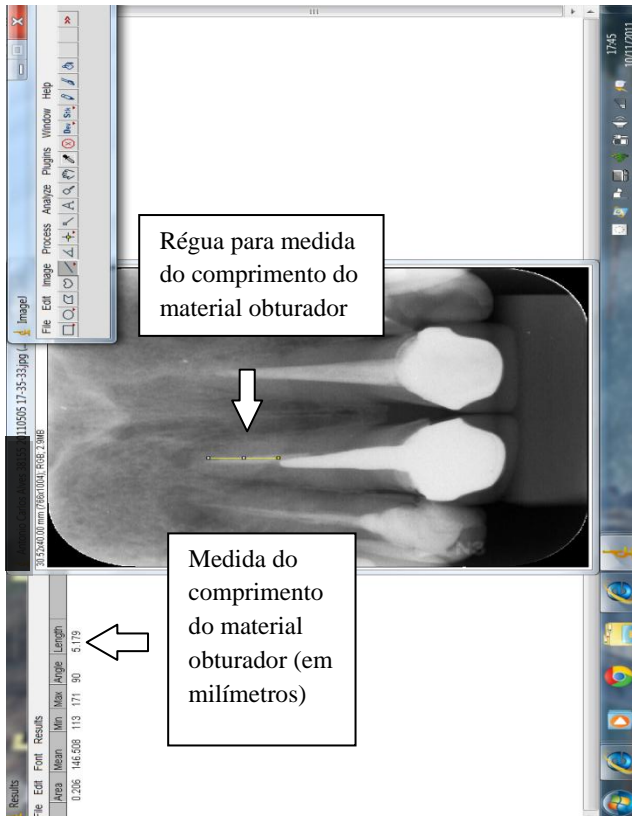
Figura 3: Exemplo de medida realizada a partir do software ImageJ.

Para cada imagem obtida, o operador abria a imagem no programa, ampliava, avaliava os critérios endodônticos e protéticos e anotava em um banco de dados como o exemplo a seguir (Figura 3 e Quadro 3):

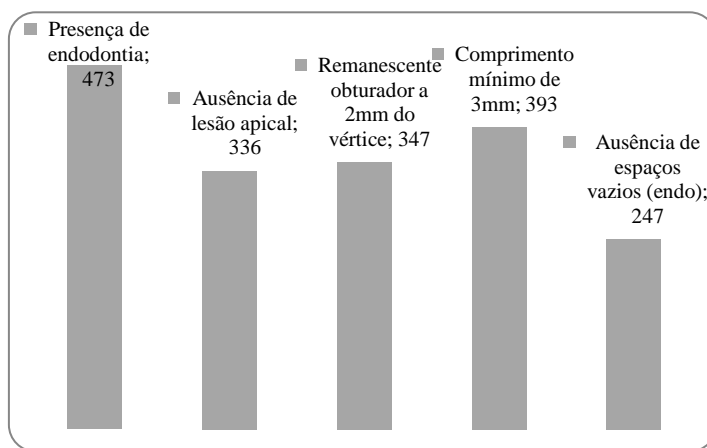
Figura 4: Frequência (n) dos critérios endodônticos avaliados (n=500).

Em relação aos critérios endodônticos avaliados, pode-se observar que 94,6% (n=473) dos elementos analisados apresentavam tratamento endodôntico. Notou-se também que a maioria dos dentes observados não apresentou lesão apical (67,2%; n=336) e foram observados espaços vazios no remanescente obturador (49,4%; n=247). Com relação às mensurações de material obturador ao vértice dentário (mínimo de 2mm) e da quantidade remanescente de material obturador (mínimo de 3mm), observou-se uma incidência de 69,4% (n=347) e 78,6% (n=393), respectivamente. (Figura 4)

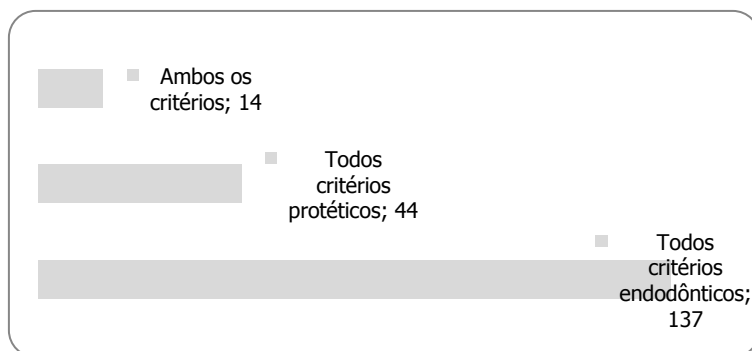
Figura 6: Frequência (n) dos critérios endodônticos, protéticos e ambos (n=500).

Ainda com relação aos requisitos avaliados, a Figura 6 demonstra que em 27,4% (n=137) dos elementos analisados, todos os critérios endodônticos foram observados, enquanto que somente 8,8% (n=44) apresentavam todos os critérios protéticos. Apenas 2,8% das radiografias avaliadas (n=14) apresentavam todos os critérios (endodônticos e protéticos) analisados (Figura 6).

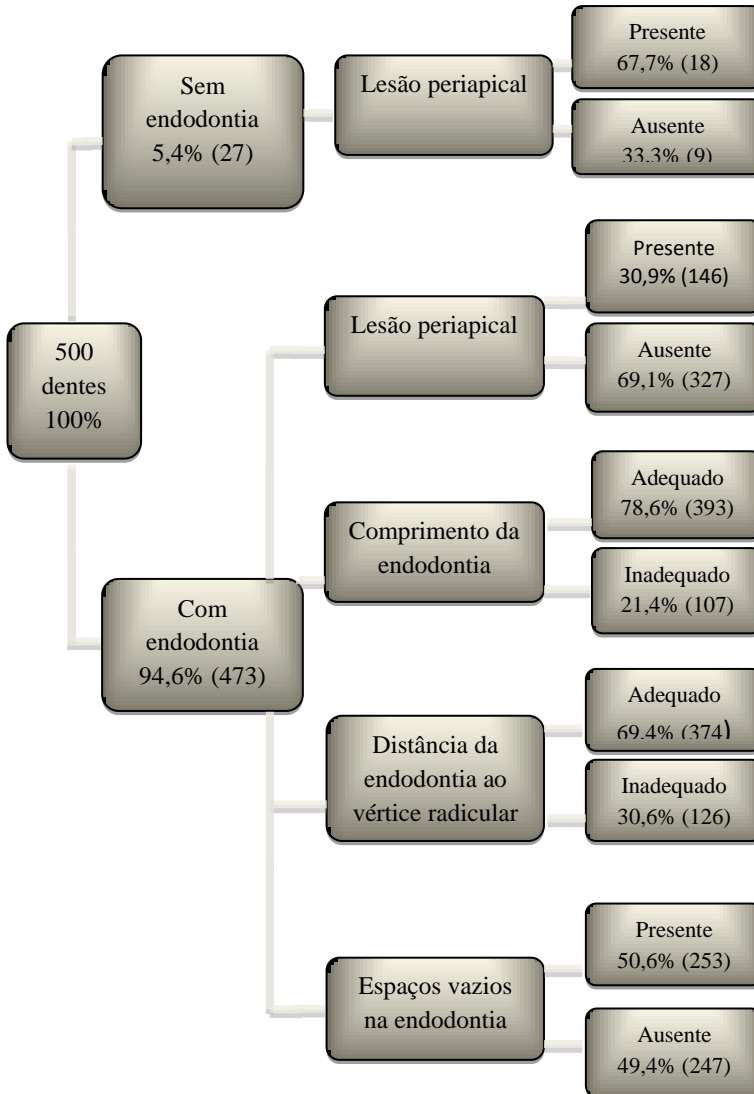
Fluxograma 1 - Síntese dos resultados: critérios endodônticos

A fim de sintetizar os resultados do trabalho, foram elaborados dois fluxogramas de acordo com os critérios endodônticos (Fluxograma 1) e com os critérios protéticos (Fluxograma 2).

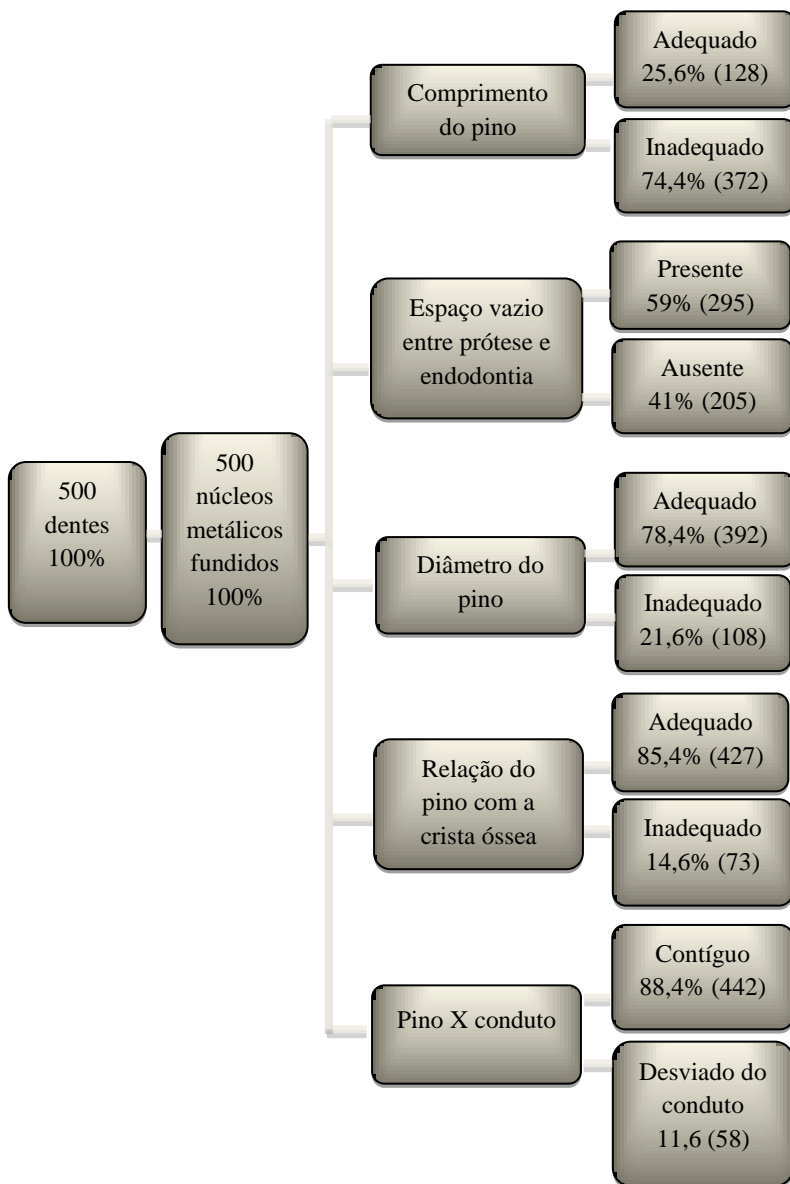
Fluxograma 2 - Síntese dos resultados: critérios protéticos
