Avaliação da resistência à compressão, resistência à tração e formação de microfissuras em concretos produzidos com diferentes tipos de cimentos, quando aplicado um pré-carregamento de compressão

Evaluation of compressive strength, tensile strength and microcracking formation in concretes produced with different cements, when a preloading of compression is applied

Geilma Lima Vieira
Denise Carpena Coitinho Dal Molin

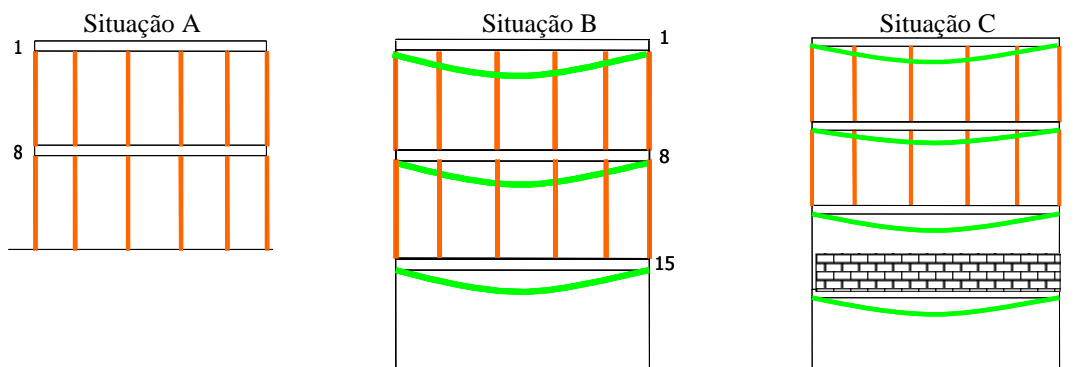
Figura 1 - Modelo esquemático de um ciclo de concretagem, escoramento, retirada de escoramento e execução de alvenaria de uma construção (a partir de Prado, 1999)

estrutura e do período de escoramento, e antecipação do início das alvenarias, como pode ser observado na Figura 1. A retirada antecipada do escoramento submete a estrutura a um carregamento precoce, sem que haja tempo suficiente de ocorrerem todas as reações de hidratação do cimento, podendo desencadear um processo de microfissuração no concreto. Como consequência, as deformações instantâneas e lentas tendem a aumentar, podendo intensificar a incidência de manifestações patológicas nas edificações (MEDEIROS, 2005).

Pela Figura 1, o ciclo de concretagem é de 7 dias e só há dois jogos de escoramento (situação A). Nessa configuração, para os procedimentos de concretagem do terceiro pavimento (situação B), terá de ser deslocado o escoramento. Para essa situação terá de ser retirado o escoramento do primeiro pavimento (situação A), que está apenas com cura de 15 dias e que suportará, além do peso próprio, as cargas provenientes dos elementos superiores.

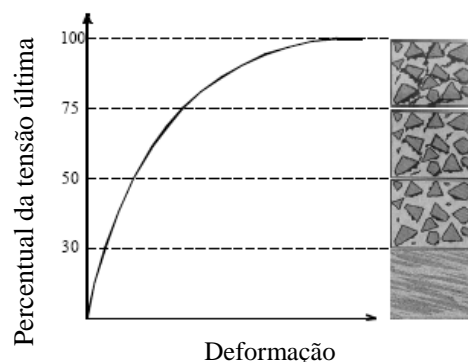
Figura 2 - Evolução da fissuração na interface entre a pasta e o agregado para concreto sob compressão uniaxial

Em níveis não muito elevados de energia para estender as fissuras já existentes na zona de transição, com tensões de 40% a 70% da resistência última, já se percebem incrementos de deformação por unidade de força aplicada. Em níveis de tensões maiores do que 70% da carga última, já se formam novas fissuras, propagando-se gradativamente até se unirem às fissuras da zona de transição. Esse fato pode levar o material à ruptura. Sob cargas de tração, as fissuras se propagam a um nível muito mais baixo. Em relação ao módulo de elasticidade, a estrutura da zona de transição, principalmente o volume de vazios considerado e a presença de microfissuras, provoca grande interferência. No concreto, a zona de transição serve de ponte entre a matriz e o agregado graúdo. Mesmo que os materiais constituintes (argamassa e agregado graúdo) possuam elevada rigidez, a rigidez do material composto pode ser baixa em função da presença dos vazios e das microfissuras presentes na zona de transição, as quais não permitem transferência de resistência (MEHTA; MONTEIRO, 1994).

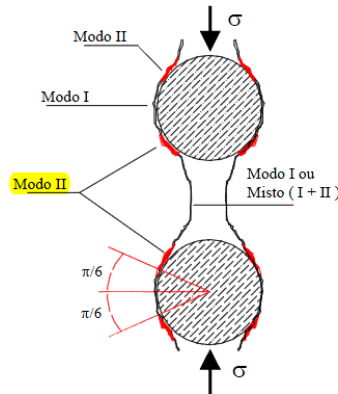
Figura 4 - Danificação sob solitação de compressão com início na zona de transição (a partir de PITUBA, 2003)

Em compressão uniaxial a danificação tem as características indicadas na Figura 4. A primeira fissura aparece com modo II de abertura na região do contorno do agregado, aproximadamente a 30° em relação à horizontal. A fissura progride ao longo da interface, passando a apresentar um modo I de abertura. Em seguida, sua evolução se dá na direção da solicação, deixando a região da interface para se propagar na matriz. Para elevados níveis de solicação evidencia-se um panorama de fissuras paralelas à direção do carregamento (PITUBA, 2003; MAZARS; BAZANT, 1989).

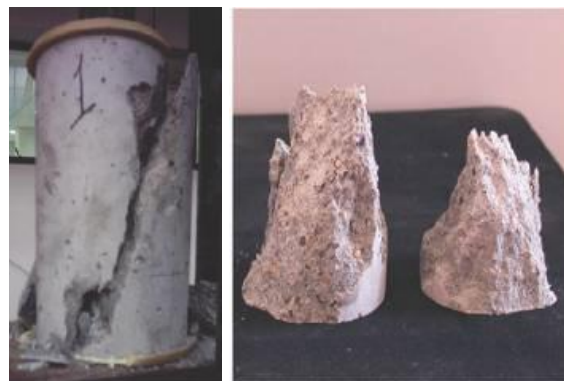
Figura 5 - Modos de ruptura do concreto submetido a carregamento de compressão - (a) plano de cisalhamento a 45° e (b) ruptura em forma de cone

Dessa forma, a ruptura ocorre ortogonalmente à direção da carga aplicada, como no ensaio de tração por compressão diametral. Há grande possibilidade de que não exista uma tensão-limite, mas uma deformação-limite por tração, que determina a resistência do concreto sob solitação estática. A ruptura final sob ação de uma compressão uniaxial é uma ruptura por tração de grãos de cimento ou uma ruptura da aderência em uma direção perpendicular à carga aplicada, ou, ainda, a ruína causada pelo surgimento de planos inclinados de cisalhamento. Por esse motivo explica-se a ruptura em forma de cone e com planos cisalhantes a 45° em corpos de prova de concreto de formato cilíndricos. A Figura 5 apresenta exemplos dessa forma de ruptura (MAZARS; BAZANT, 1989; LANDIS; NAGY; KEANE, 2003; NEVILLE, 1997).

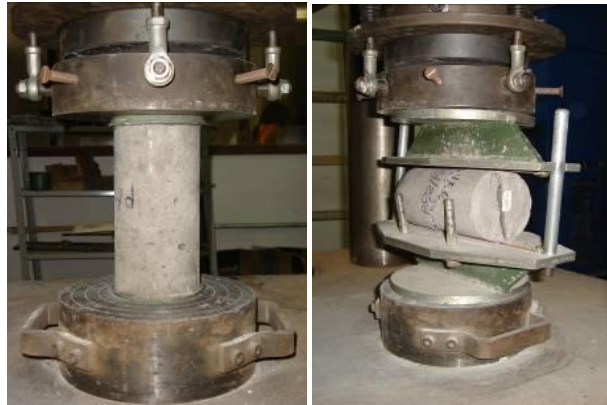
Figura 6 - (a) Aplicação do carregamento de compressão no corpo de prova e (b) ensaio de tração por compressão diametral

A execução do ensaio de resistência à tração por compressão diametral seguiu as especificações da NBR 7222 (ABNT, 1994) – “Argamassa e concreto – Determinação da resistência à tração por compressão diametral de corpos-de-prova cilíndricos”. Os corpos de prova permaneceram em câmara úmida até a idade de pré-carregamento e dos ensaios previstos. A execução do ensaio de tração por compressão diametral pode ser visto na Figura 6.

os percentuais de cargas. Ficou estabelecida uma taxa de 200 kN/min (aproximadamente 0,50 MPa/s). A Figura 6 apresenta a execução do pré-carregamento na prensa. Os ensaios de pré-carregamento foram realizados no Laboratório de Ensaios e Modelos Estruturais (LEME) da Universidade Federal do Rio Grande do Sul. Após o pré-carregamento, os corpos de prova retornavam ao ambiente de cura até a idade de ensaio.

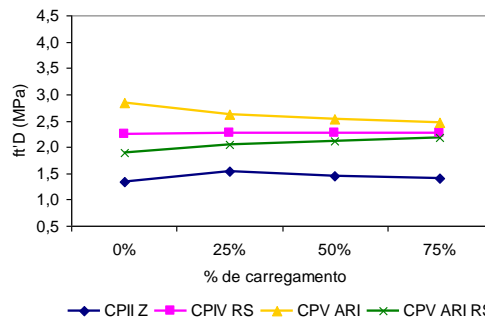
Figura 9 - Efeito isolado do percentual de pré-carregamento sobre a resistência à tração do concreto

Na Figura 9 é apresentado o efeito isolado do percentual de pré-carregamento sobre a resistência à tração do concreto.

Diferentemente do que apontou a resistência à compressão, não foram observados aumentos da resistência à tração à medida que se aumentava o percentual de carga, o que pode induzir a um possível estado de microfissuração. O efeito de colmatação das microfissuras ficou evidente para a resistência à compressão, mas para resistência à tração há indícios de que a recuperação das microfissuras não ocorre totalmente. Esse processo vai depender da quantidade de material anidro remanescente disponível, da quantidade de microfissuras formadas e abertas. Além disso, quando o concreto é submetido a um carregamento de compressão, a direção e a propagação das microfissuras tendem a se distribuir
