**OCORRÊNCIA DE MOVIMENTOS DE MASSA NA
BACIA HIDROGRÁFICA DO RIO PARANHANA - RS**

Boletim Gaúcho de Geografia, 39: 193-209, jul., 2012.

OCORRÊNCIA DE MOVIMENTOS DE MASSA NA BACIA HIDROGRÁFICA DO RIO PARANHANA – RS

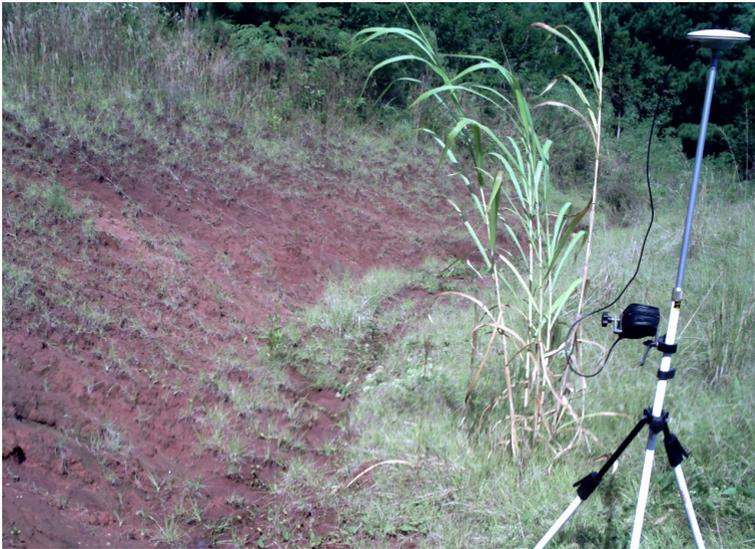
No município de Três Coroas foram registradas 07 ocorrências, com as seguintes características: 1) 01 ocorrência de deslizamento circular, que se caracteriza por possuir uma superfície de ruptura curva (Figura 2); 2) 05 ocorrências de deslizamento planar, caracterizados por rampas de comprimentos maiores do que suas larguras; 3) 01 ocorrência de corrida de massa, caracterizado por uma linha de drenagem bem definida e composta por 3 segmentos de deslizamentos.

Figura 2- Movimento de massa do tipo circular ocorrida em Três Coroas-RS;

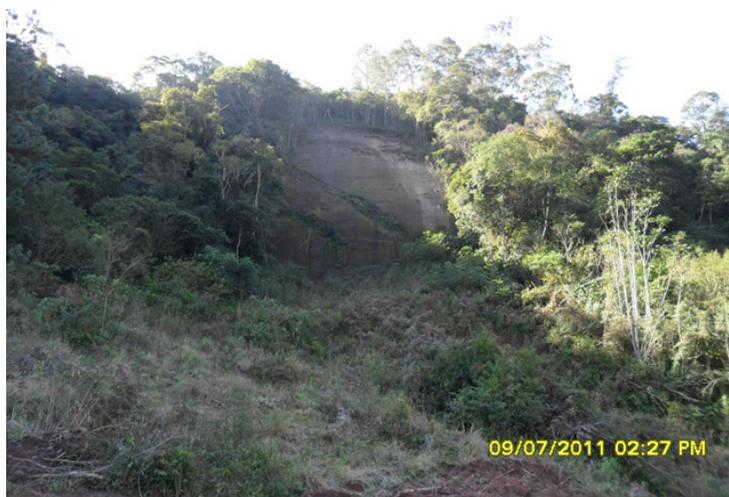
No município de Igrejinha ocorreram 08 deslizamentos. Um localizado nos fundos da escola Garibaldi, ocorrido no dia 10 de janeiro de 2010. Nesse evento três casas e uma escola foram danificadas, mas não houve vítimas, percebe-se a ocorrência de processo de rastejo, devido a presença de árvores inclinadas no local. Segundo dados de levantamento realizado pela CPRM (Companhia de Pesquisa em Recursos Minerais) a área possui aproximadamente 25 imóveis e 100 pessoas em risco, mas devido as obras de contenção realizadas pela prefeitura, que são um muro de contenção e o monitoramento constante, a área é caracterizada como de risco médio a novos deslizamentos. Percebe-se no local a ocupação humana efetuando cortes no solo, o substrato rochoso de basalto e a alta declividade (Figura 3).

Figura 3- Deslizamento ocorrido em Igrejinha-RS

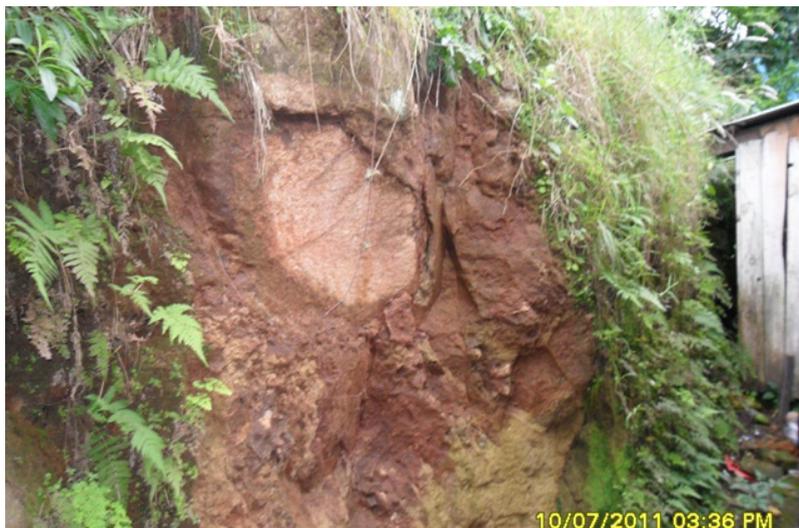
No município de Parobé foram registradas 06 ocorrências, com as seguintes características: 1) 05 ocorrências de deslizamentos do tipo planar. Essas áreas são caracterizadas por cortes no solo, causados pela ação antrópica, alta declividade e solo antropizado, em sua maioria formado por rochas basálticas, além da retirada de vegetação, percebe-se em todas as áreas a densa ocupação, em alguns casos com residências bem próximas ao corte feito no solo, com risco de desprendimento de blocos (Figura 4); e 2) 01 ocorrência do tipo rastejo localizada na área urbana. Ocorre devido à alta declividade da área e ao escoamento subsuperficial, apresentando inclusive risco de desprendimento de um grande bloco de rocha que pode

atingir diversas residências presentes no loteamento. Esse tipo de movimento é caracterizado por ter uma velocidade baixa (da ordem de cm/ano).

Figura 4- Movimento de massa no município de Parobé-RS

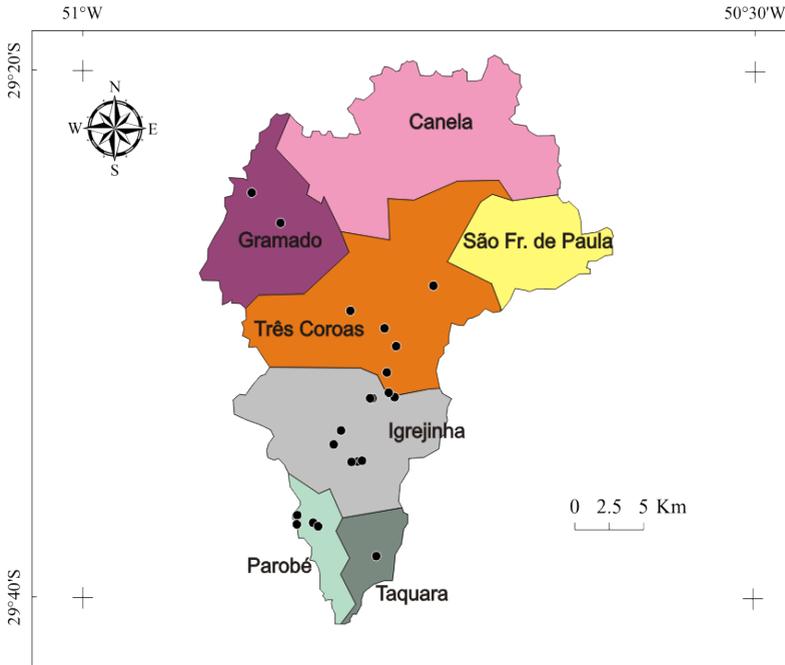
No mapa abaixo estão localizados os principais pontos de ocorrência de movimentos de massa, identificados em trabalhos de campo. Alguns pontos se encontram fora dos limites da bacia, por isso não estão identificados no mapa. Percebe-se que as ocorrências localizadas em Parobé estão mais próximas, pois no município a ocupação é mais densa e o município é menor, e essas áreas se caracterizam por uma área de expansão do município, que ocorre em áreas de alta declividade. O município de Taquara, possui apenas uma ocorrência situada dentro da bacia do rio Paranhana, isso deve ao fato do município estar localizado em uma área mais plana da bacia, não sendo caracterizado por altas declividades. O município de Três Coroas possui a maior quantidade de movimentos de massa, e junto com o município de Igrejinha, os deslizamentos de maior porte, isso se deve principalmente, às altas declividades e ao solo pouco espesso, que ocorre nos dois municípios.

Figura 5– Mapa das ocorrências de movimentos de massa na bacia do rio Paranhana-RS identificadas em trabalho de campo.
