LICENCIAMENTO AMBIENTAL EM PEQUENAS PROPRIEDADES SUINÍCOLAS: UM ESTUDO DE CASO NO MUNICÍPIO DE BRAÇO DE NORTE- SC

ENVIRONMENTAL LICENSING IN SMALL PIG FARMS: A CASE STUDY IN THE MUNICIPALITY OF BRAÇO DO NORTE-SC

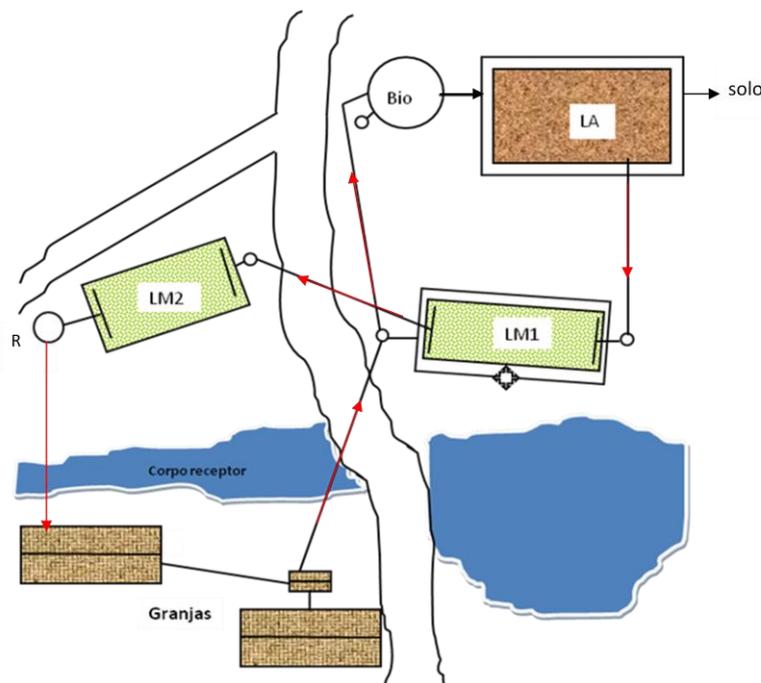
Figura 2 - Representação esquemática das estruturas de tratamento de efluentes na propriedade suinícola, com destaque para: Biodigestor (bio); Lagoa Anaeróbia (LA); Lagoas de Lemnas 1 e 2 (LM1 e LM2); Unidade de Reuso (R). A seta vermelha indica o sentido de efluente.

Para tratar o efluente (dejetos) gerado pelos animais, a propriedade possui um sistema de tratamento que foi implantado em parceria com a Universidade Federal de Santa Catarina. Esse tratamento possui um biodigestor com tempo de detença hidráulica de 30 dias, após esse período o efluente segue para uma lagoa de armazenamento (com capacidade para armazenar o efluente por 120 dias) de onde cerca de 2/3 é utilizado na fertilização agrícola se enquadrando nos requisitos da IN11-FATMA, a qual preconiza uma taxa de aplicação no solo de 50 m³/ha/ano. O restante do efluente, que não é aplicado no solo, segue para lagoas de macrófitas lemnaceas para o polimento (remoção de nutrientes) (figura 2). A eficiência deste tratamento chega a mais 95% para os principais parâmetros (N, P, DQO e *E. Coli*) permitindo que água tratada seja reutilizada para limpeza das baias.

Segundo o Projeto Técnico elaborado com base nas exigências do TAC, o biodigestor existente na propriedade tem como finalidade estabilizar a matéria orgânica dos dejetos por meio digestão anaeróbia, gerando gás metano. Este biodigestor deve possuir uma campânula para bloquear o escape do biogás para a atmosfera. Contudo, constatou-se que a geomembrana do gasômetro encontra-se furada, permitindo o escape do biogás. Sendo assim, a sua recuperação ou substituição é uma exigência urgente. Vale ressaltar que o metano é um importante gás do efeito estufa (GEE). Assim como o biodigestor, todo o sistema de tratamento receberá manutenção periódica para o seu

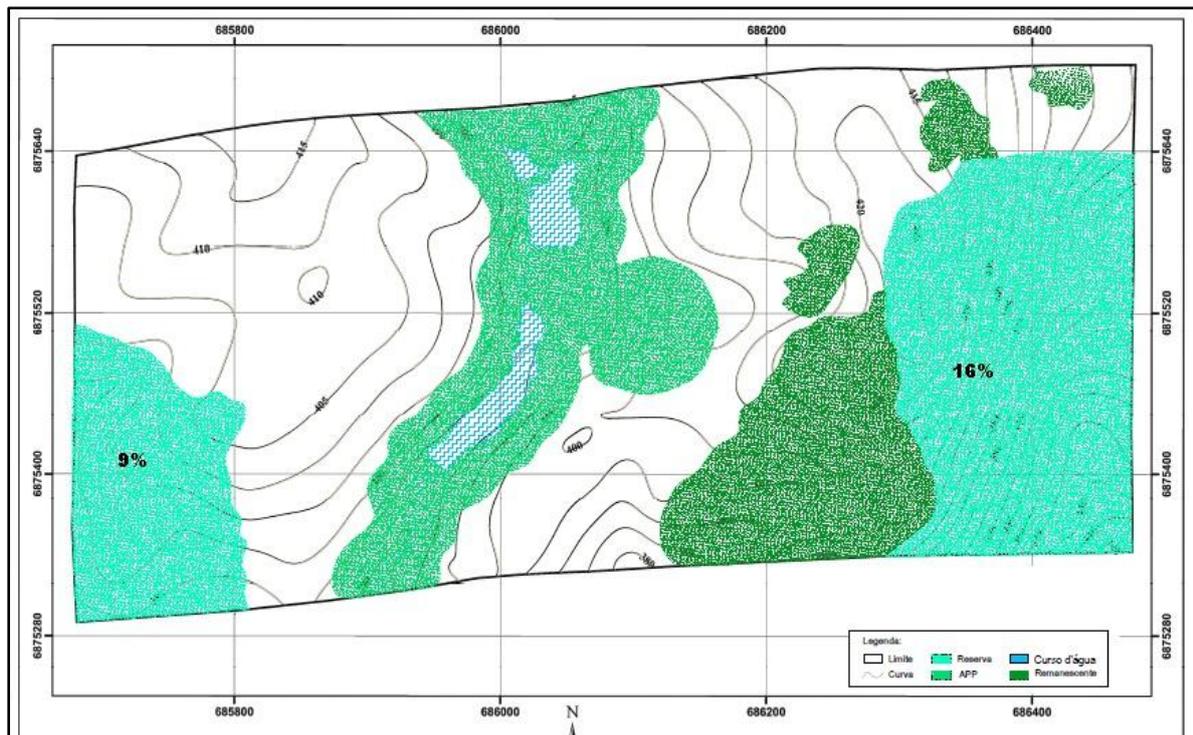
Figura 3 - Mapa criado como requisito para averbação de reserva legal segundo a IN-15 da FATMA

Por se tratar de uma propriedade de pequeno porte, 20% da mesma precisa ser área de reserva legal, conforme previsto no código ambiental, porém, como não será possível recuperar toda a mata ciliar, serão averbados mais 5%, como medida compensatória, totalizando 25% de reserva legal (figura 3). Conforme apontado no laudo técnico, existem dois fragmentos de mata Atlântica na propriedade que certamente exercem importante função ecológica para a região, por esse motivo esses remanescentes serão os 25% de reserva legal que precisam ser averbados, atendendo as especificações da IN 15-FATMA.

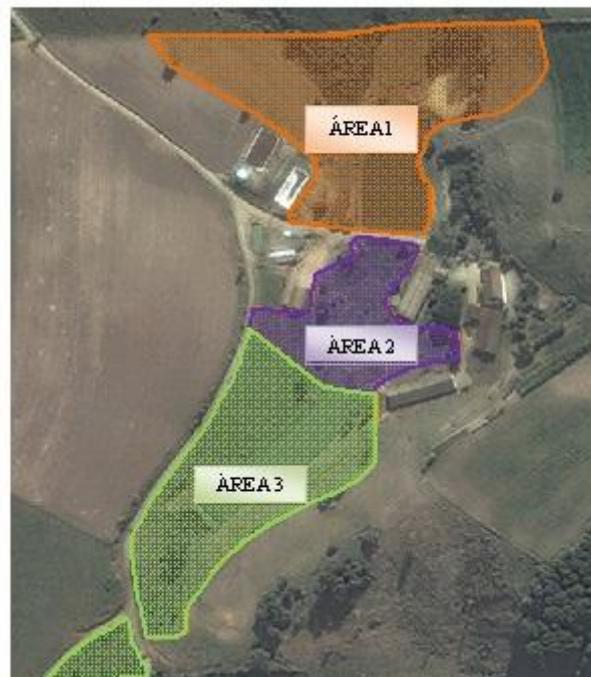
Figura 4 – Configuração do Plano de Recuperação de Áreas Degradadas ao longo da região de APP (mata ciliar)

Para facilitar a descrição do PRAD, as áreas a serem recuperadas foram divididas em três partes, de acordo com sua localização e grau de degradação (Figura)

A área 1 situa-se a norte da propriedade, sendo limitada pelo terreno vizinho (cerca), pela via de circulação interna e pelos distanciamentos propostos. Nela estão incluídas as duas nascentes, que possuem fragmentos de floresta em estágio inicial de regeneração, e um açude. Nesta área às margens oeste do córrego e açude será possível obedecer e até extrapolar o distanciamento mínimo, aproveitando assim a divisão com cerca já existente, já às margens leste uma única via dá acesso ao campo de cultivo, impossibilitando a sua remoção, logo esta será um limitante. A nascente também presente nessa área não sofre influência dessa via, tendo o distanciamento de 50m cumprido.

A área 2 situa-se no “meio” da propriedade, sendo limitada a norte pela via de circulação interna, a sul pela área 3 e pelo término das benfeitorias e lateralmente pelos distanciamentos propostos. Nela está incluído o afloramento localizado próximo à residência familiar e parte do segundo açude. Esta área é a mais restrita para a abrangência do PRAD, pois nela encontram-se a maioria das edificações e estruturas, destacando a presença do tanque de passagem (esterqueira), portanto, as delimitações serão feitas por cercas já existentes na propriedade e o contorno das edificações.

A área 3 localiza-se na parte sul da propriedade, sendo limitada a norte pela área 2, na extrema sul pelo terreno vizinho e lateralmente pelos distanciamentos propostos. Nela está incluído o restante do segundo açude, além do principal córrego que atravessa a propriedade. Para as delimitações desta será utilizada uma cerca já existente, porém não será possível respeitar os 30m de distanciamento em toda a extensão das margens, uma vez que a mesma é cortada por um caminho vicinal.
