Vejsalt, træer og buske

- en spørgeskemaundersøgelse om vejsaltning, planteskader
og beskyttelse af vedplanter langs veje og gader i Danmark

Forskningscentret for Skov & Landskab

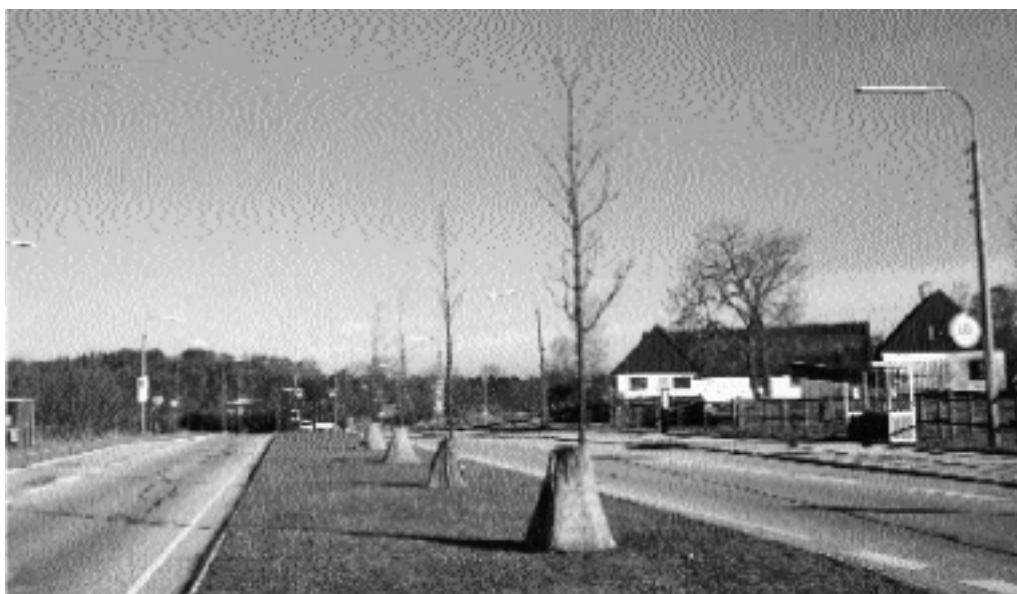
'Halmkegler', Frederiksborg Amt. Foto: Thomas B. Randrup

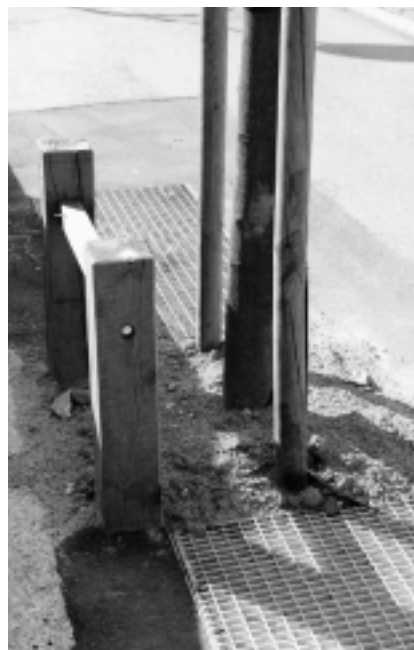
Snit
'Frederiksberg-modellen' hvor plantehullet dækkes med en elefantrist. Risten monteres i vinterperioden med plast, der forhindrer saltet i at trænge ned til træets rodsystem. Vand/saltafstrømningen foregår sideværts til overfladebrønde i hhv. cykelsti og kørebane tracé. Tegning af Barbara Wandall efter original fra Frederiksberg kommune.

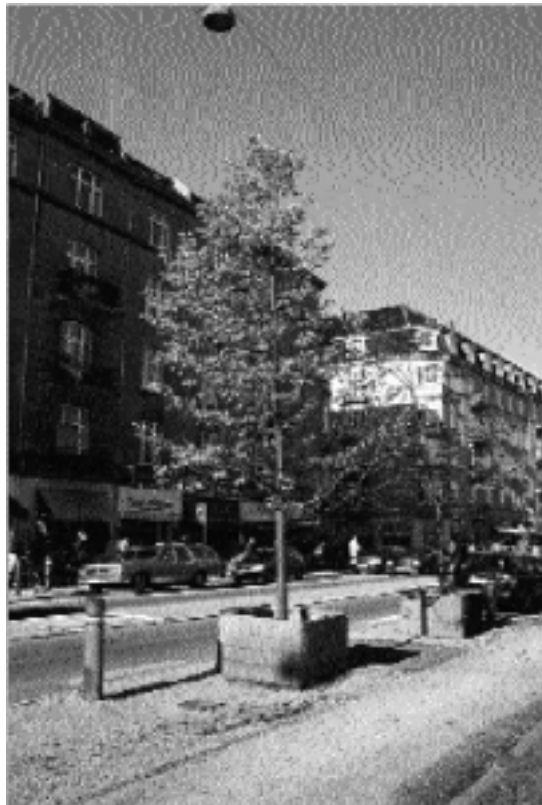
Halmmåtter uden plastikunderside placeret i befæstet areal, omkring hele plantehullet. Strandvejen nord for København.
Foto: Thomas B. Randrup

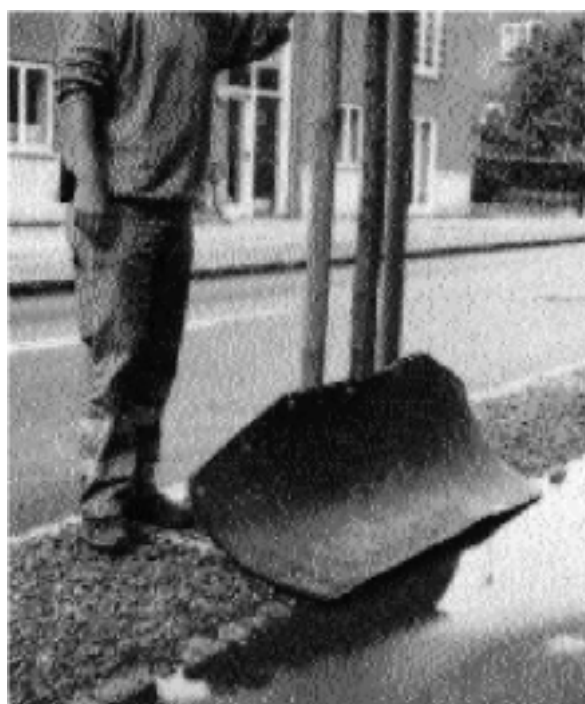
Opstalt
'Åbenrå-modellen'
hvor to gummi-
måtter
fastspændes på to
opbindingspæle.
Gummimåtten ledes
ud over kantstenen.
Tegning af Barbara
Wandall efter skitse
fra Åbenrå kommune.
Foto: Claus Thomsen

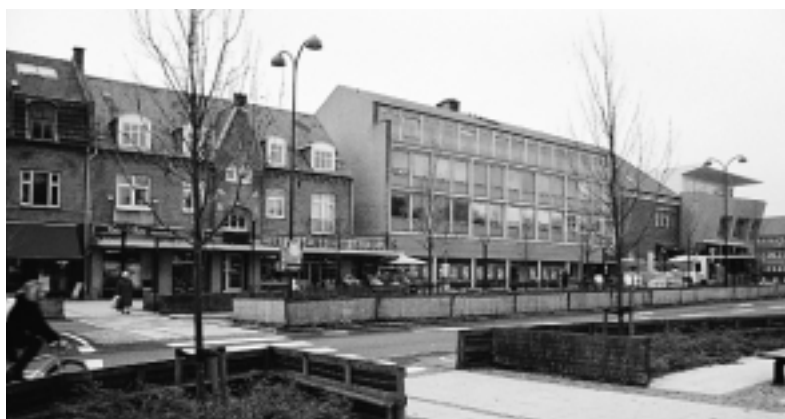
Halmåtter med plastik-underside på Holte Stationsvej, Søllerød kommune. Måtterne er placeret som totalafskærmning om en midterrabatbeplantning.
Foto: Lars Bo Pedersen

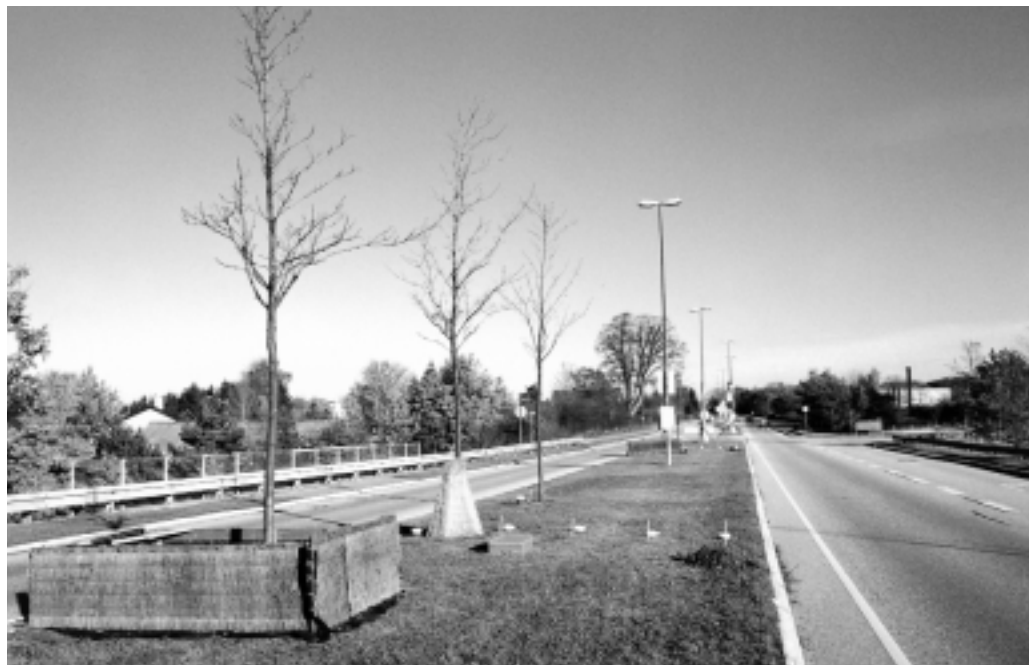
Forsøgsstrækning i Frederiksborg amt. Saltkoncentrationen måles ved hhv. træer uden beskyttelse, ved halmkegler og ved halmmåtter placeret ud til vejkannten. Derudover måles koncentrationen af saltsprøjt fra vejkannten. Vinteren 1997/1998.

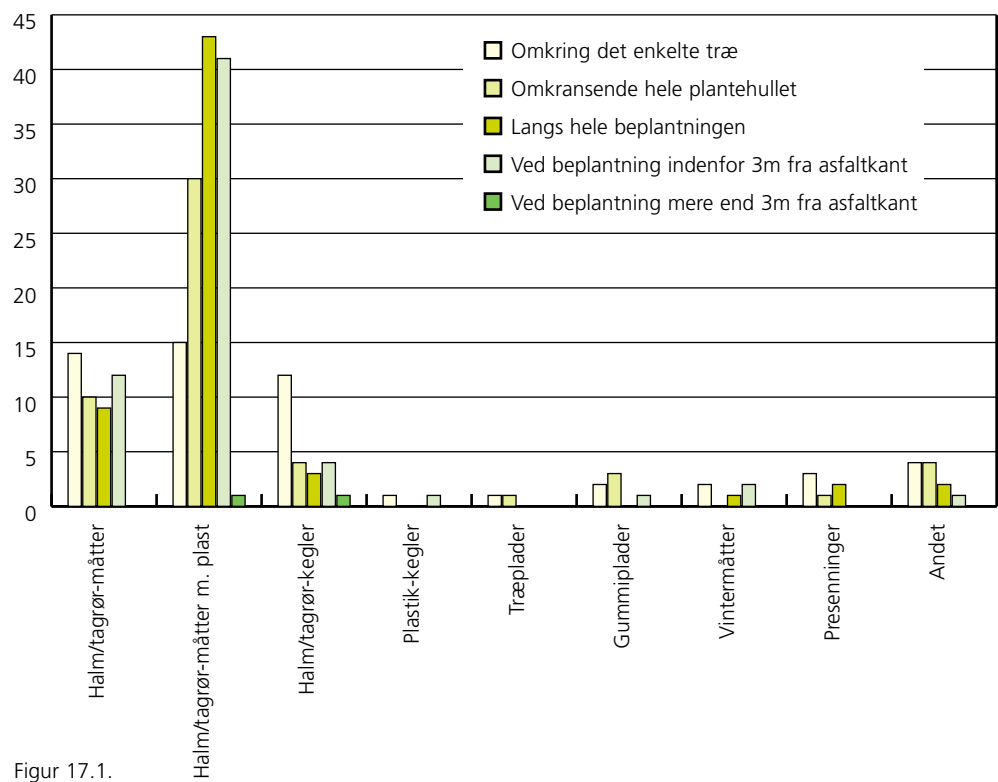
Figur 17.1.

Lavere end 60 cm	MI. 60-70 cm	MI. 70-80 cm	MI. 80-100 cm	Mere end 100 cm	Individuelt
Halm/tagrør- mætter	3	9	1	6	2	4
Halm/tagrør- mætter m. plast	10	31	12	8	0	4
Halm/tagrør- kegler	2	2	3	3	1	0
Plastik-kegler	0	0	1	0	1	0
Træplader	1	1	0	0	0	0
Gummiplader	3	0	1	0	0	2
Vintermætter	0	1	2	0	0	0
Presenninger	2	2	1	0	0	1
Andet	4	1	0	0	0	1
Total	25 (21 forvalt.)	47 (39 forvalt.)	21 (19 forvalt.)	17 (15 forvalt.)	4 (4 forvalt.)	11 (9 forvalt.)
