RAPPORT LNR 4935-2005

## PORECA

Forurensningsreducerende effekt  
av Nygård rense- og  
fordrøyningsbasseng for veg-  
avrenning, samt vegavrenning til  
Kjeksrudbekkene og  
Brekkebekken

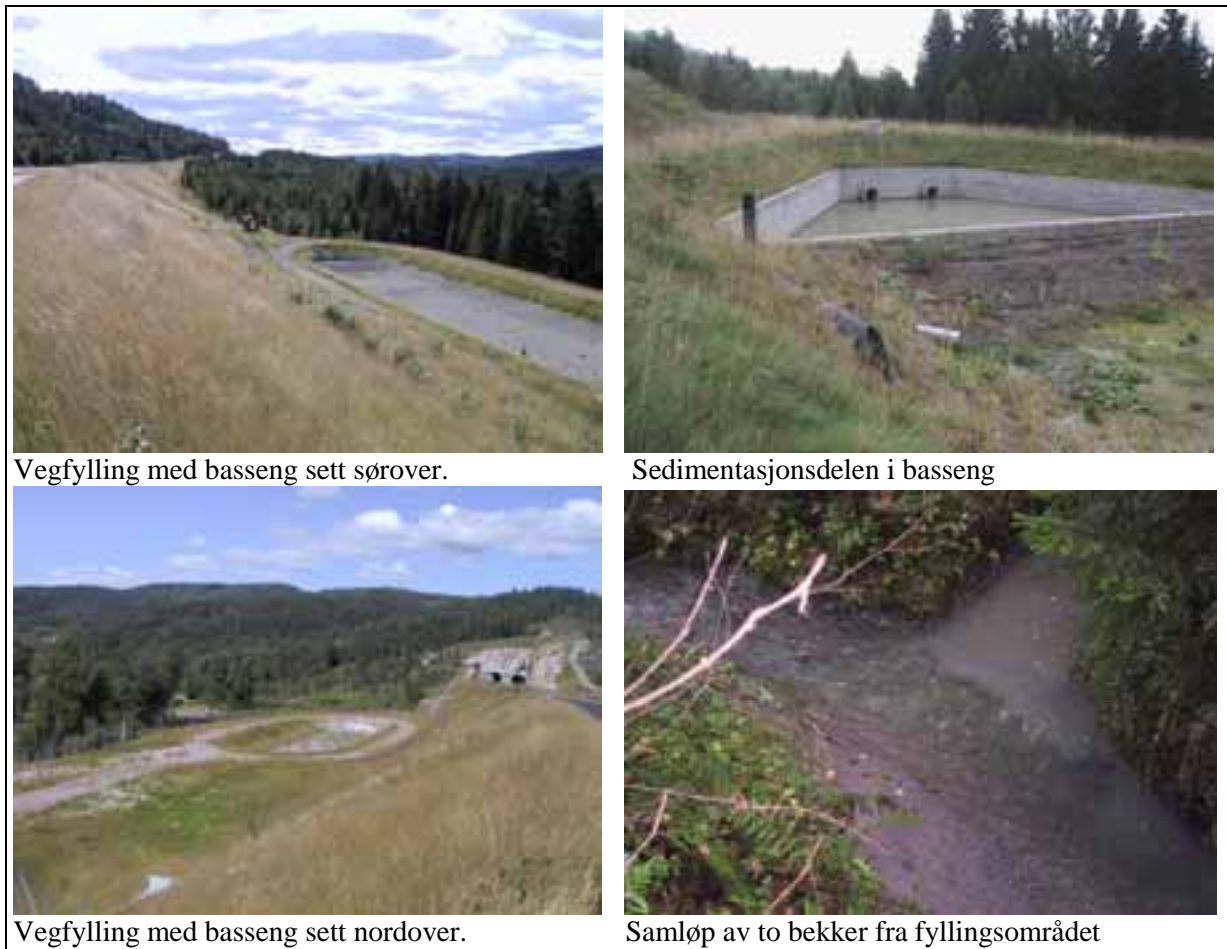
**Figur 2.** Fylling, basseng og samløp mellom to bekker fra fyllingsområdet.

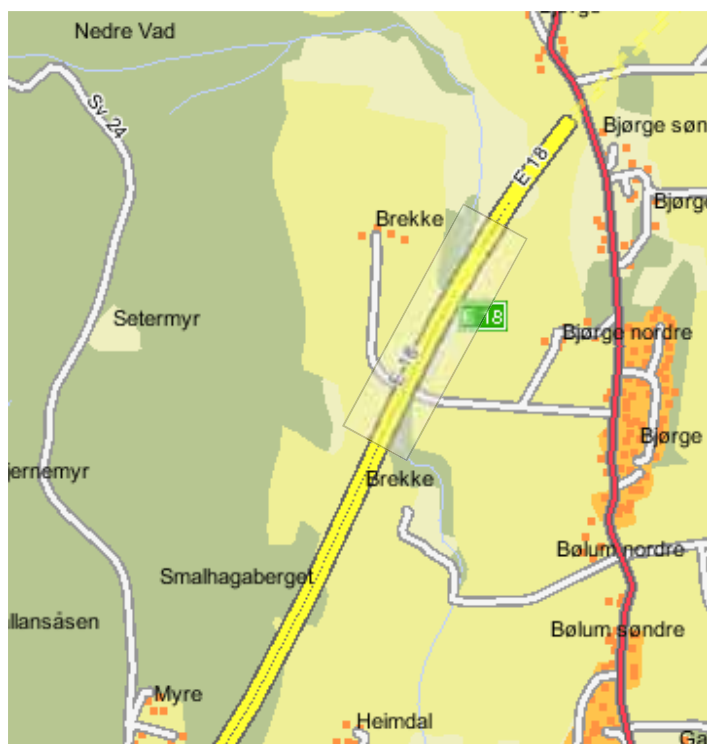
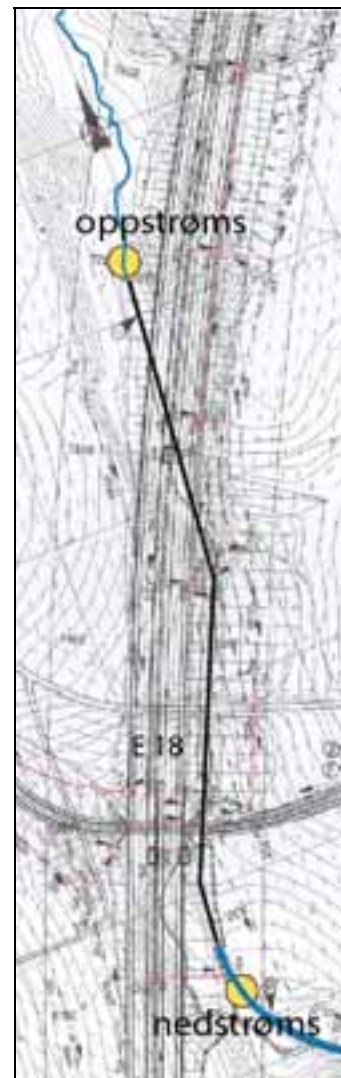
**Figur 6.** Beliggenhet av Brekkebekken og stasjonsplassering oppstrøms og nedstrøms E 18. Blå farge viser hvor bekken går åpent, mens svart viser hvor bekken går i kulvert.

Det ble tatt vannprøver fra to stasjoner: "Brekkebekken oppstrøms" er tatt ved innløpet til kulverten. Det innebærer at stasjonen også fanger opp eventuell avrenning fra jordbruksaktiviteten nær kulverten, men også eventuell avrenning fra veiskråningen på denne siden av veien (**Figur 7, Figur 6**).

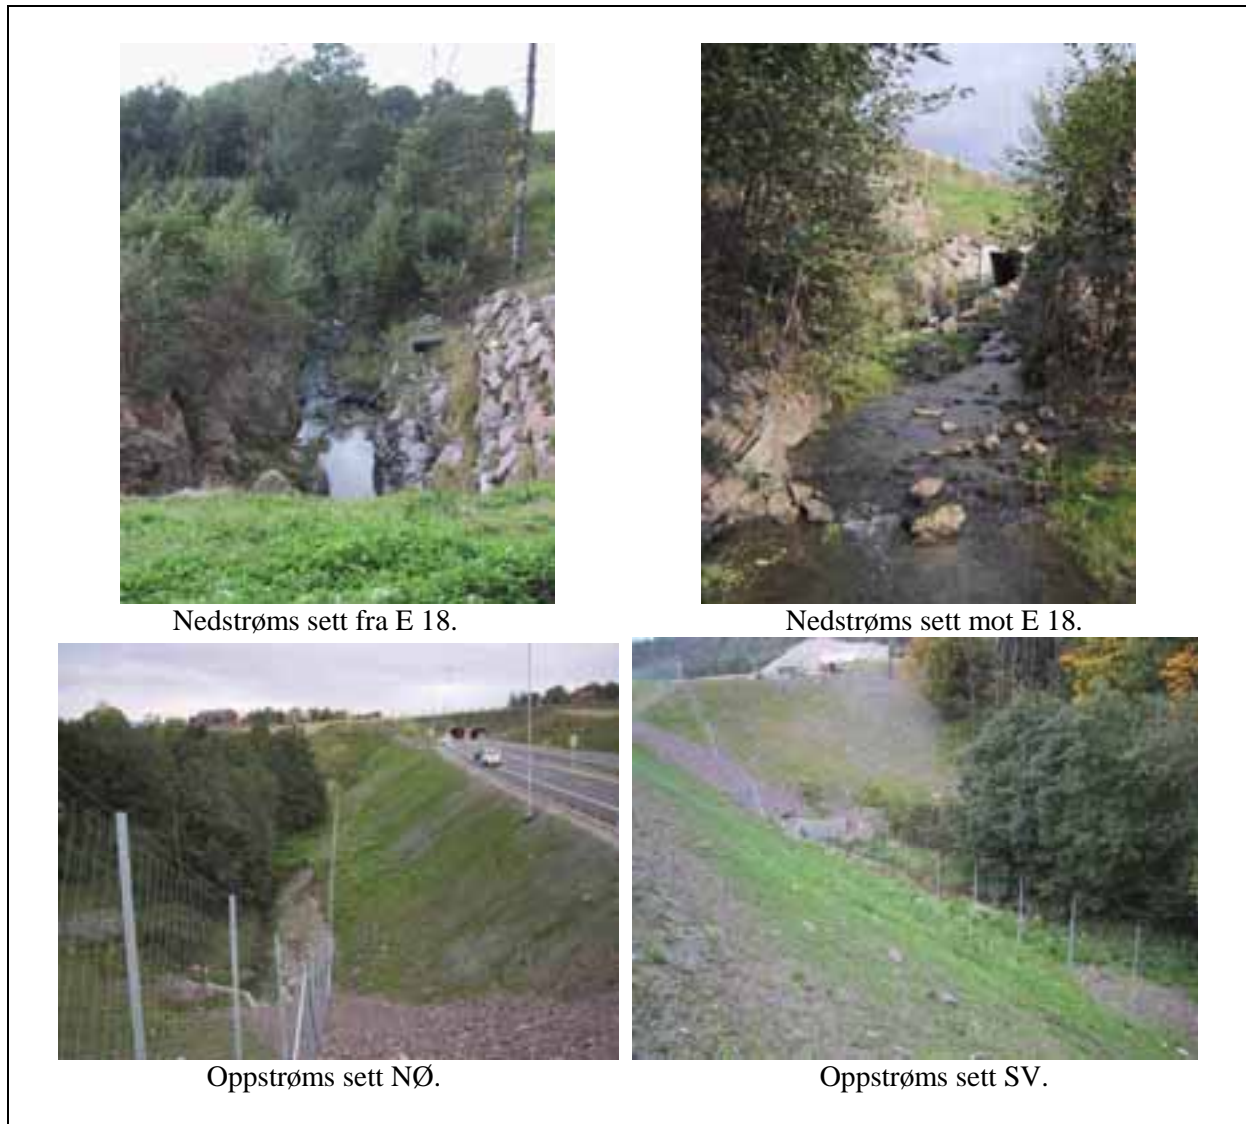
**Figur 7.** Prøvetakingsstasjonene i Brekkebekken.

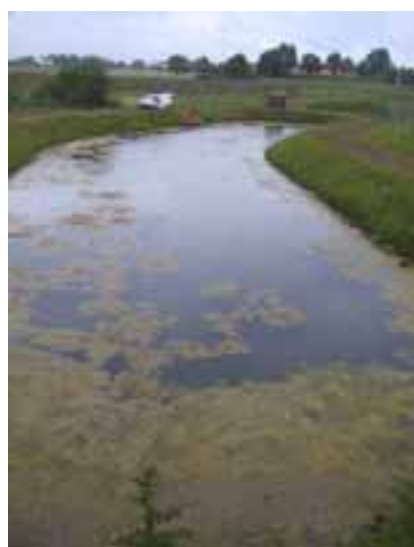
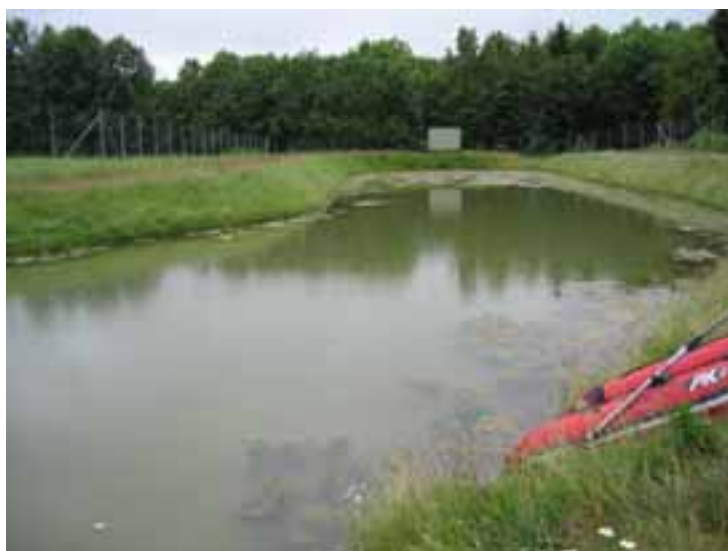
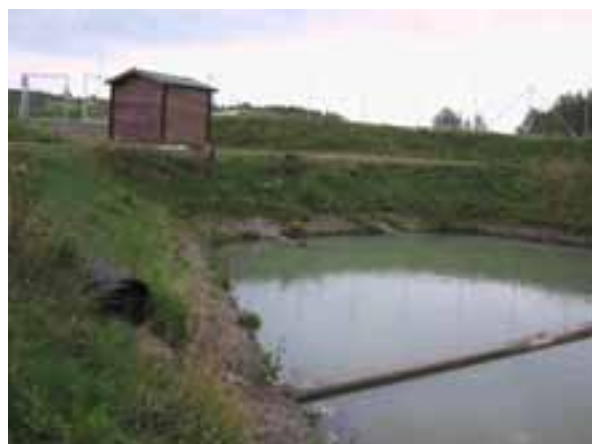
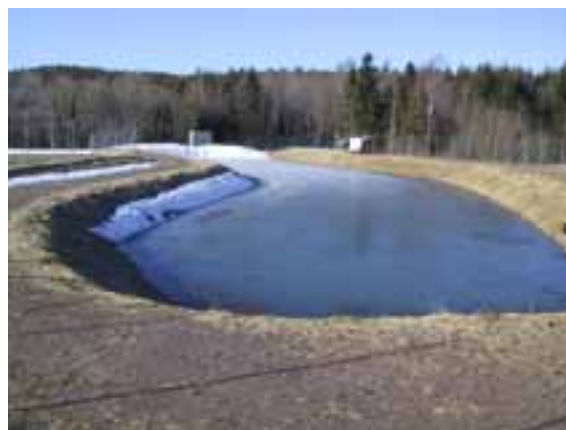
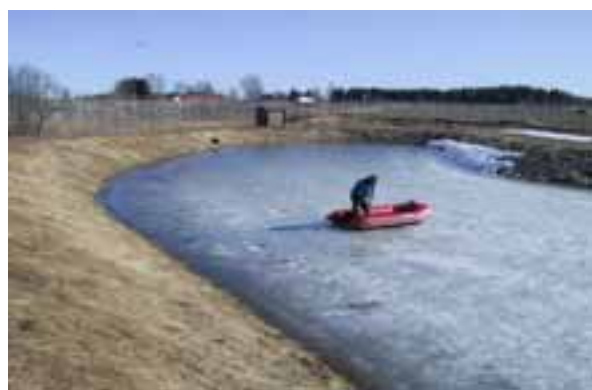
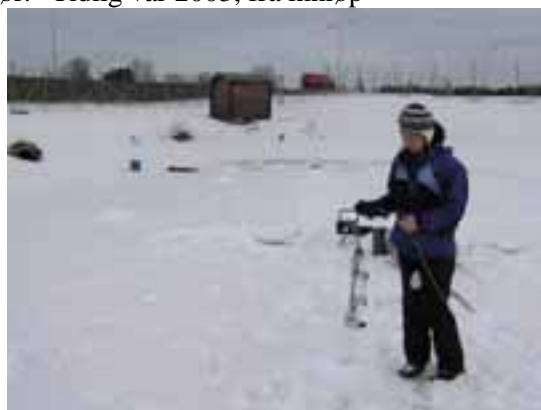
Sommer 2003 ved utløp, mye alger

Sommer 2003 fra innløp, algematter

Sommer 2002, målebu, innløpsrør, terskel, overløpsrør. Tidlig vår 2003, fra innløp

Tidlig vår 2003, prøvetaking

Sein vinter 2004, prøvetaking

**Figur 14.** Bilder fra bassenget til forskjellige årstider og ved ulike aktiviteter.

Ved utløpsrøret på utsiden av bassenget ble det observert vann som rant på undersiden av røret den første sommeren (2002). Samtidig var vannspeilet i bassenget i perioder ganske lavt (**Figur 14**). Trolig var det lekkasje fra bassenget. Senere syntes det som om lekkasjen hadde stoppet, og vannspeilet har holdt seg på omkring normalnivå på ca 1 m det meste av tiden (**Figur 14**).

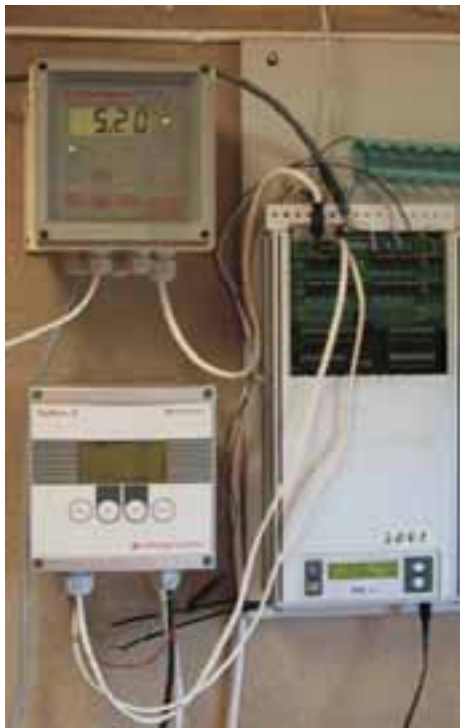
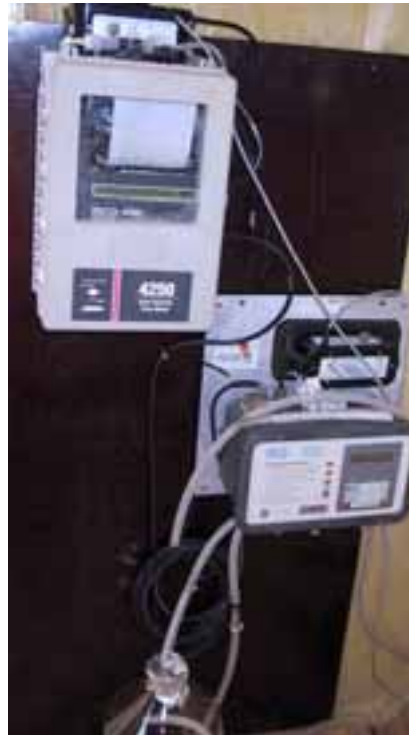
**Figur 17.** Måleinstrumenter i bu ved bassenget for kontinuerlig registrering av konduktivitet, turbiditet, temperatur og vannføring samt innhenting av vannføringsproporsjonale vannprøver.

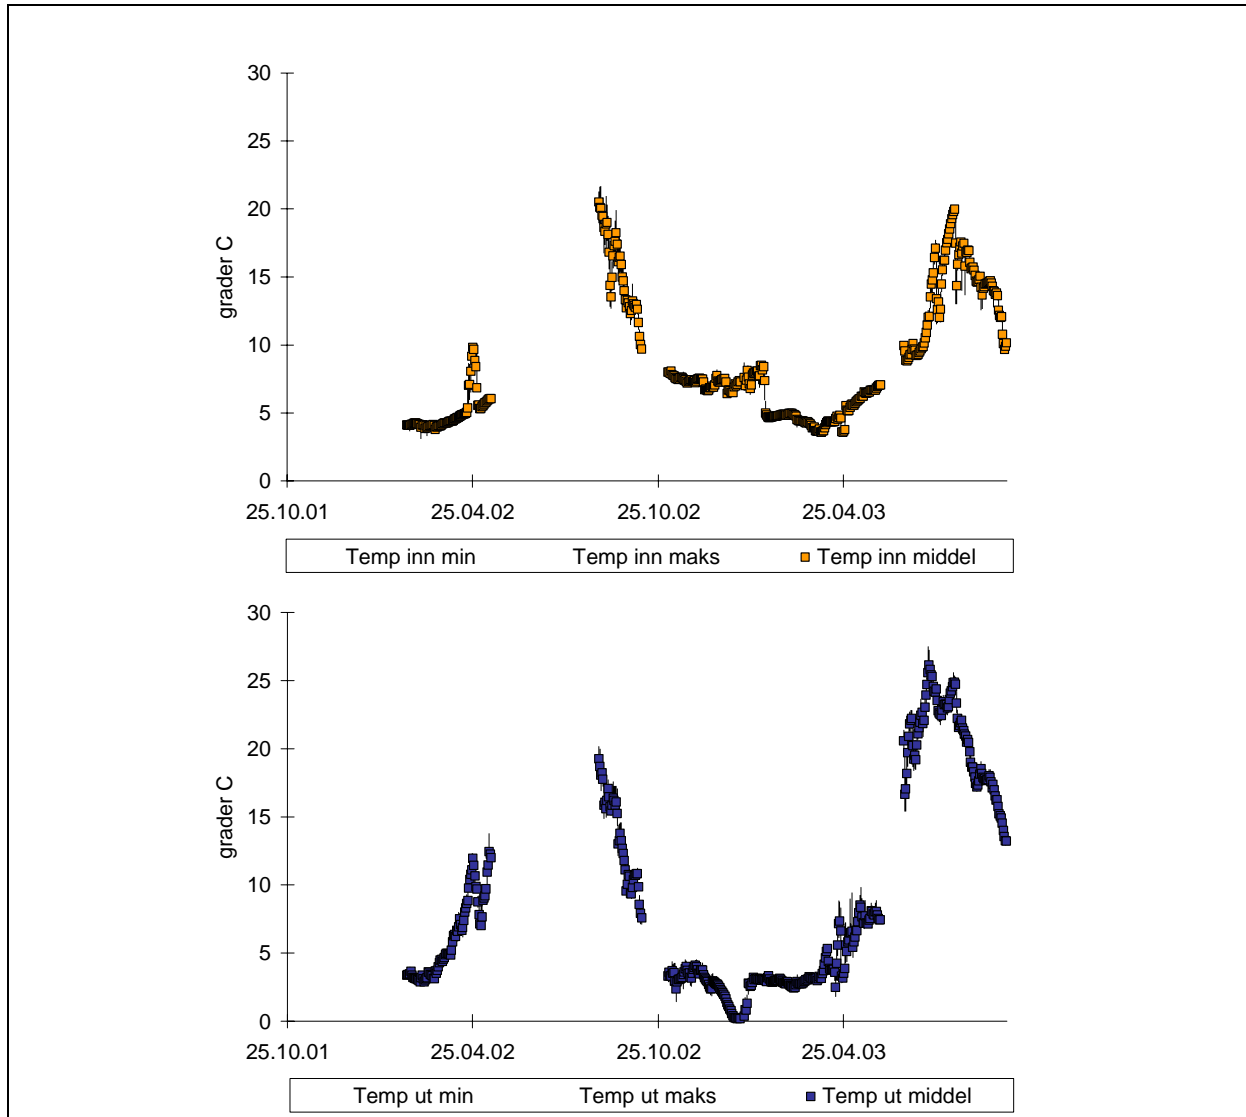
**Figur 24.** Temperatur målt ved innløp og ved utløp fra oktober 2001 til oktober 2003. Angitt som døgnmiddel og som maksimums- og minimumsverdier per døgn.

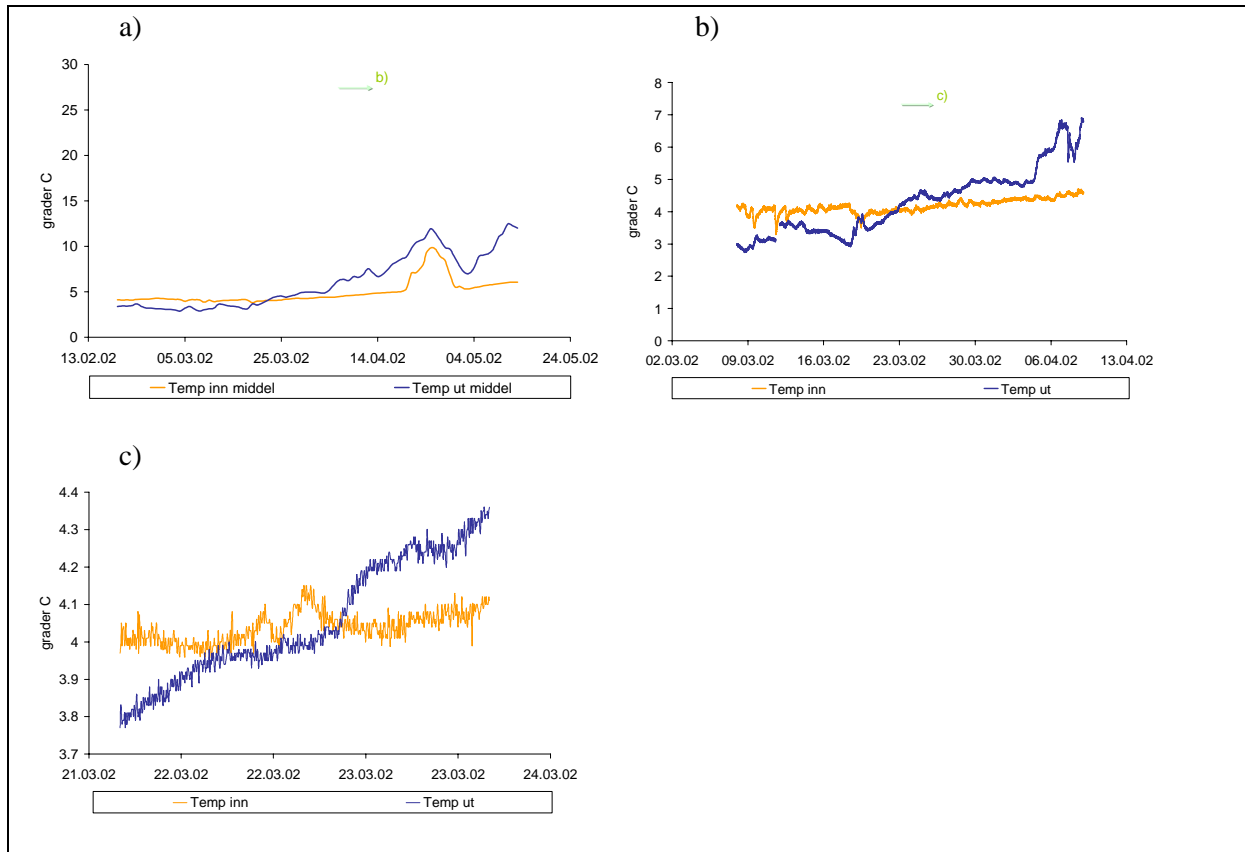
**Figur 27.** Data fra februar – mars 2002 med ulik grad av oppløsning: a) døgnmiddel, b) 5 - minutters intervall over ca 1 mnd., c) 5 - minuttsintervall over ca 2 døgn. Farget felt angir utsnitt for neste figur.

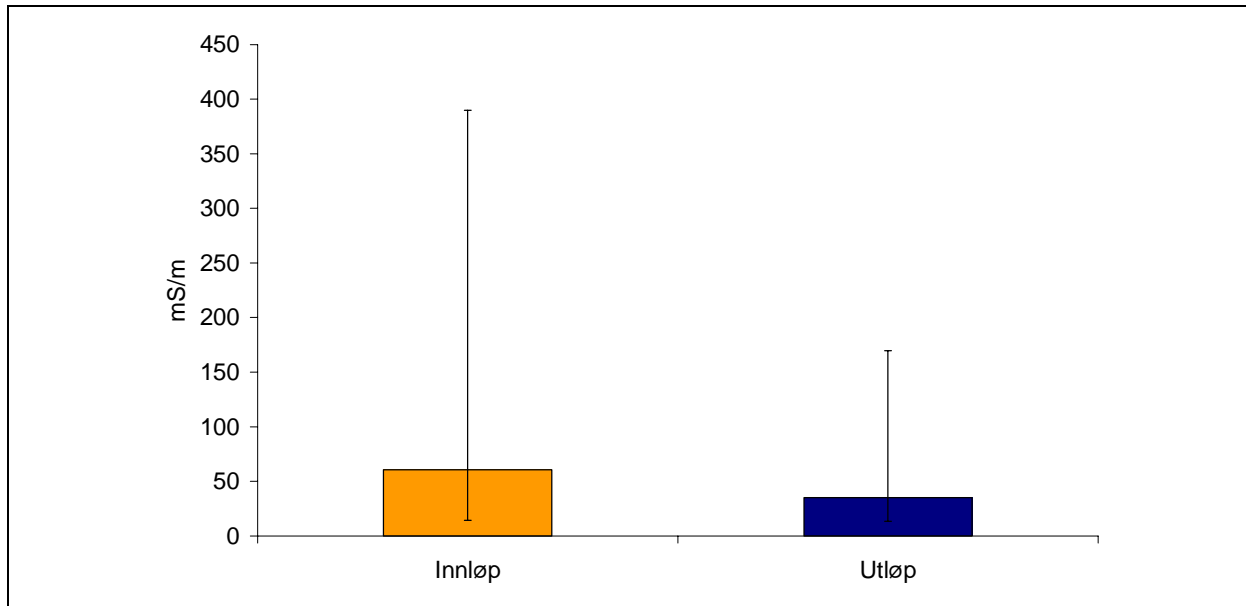
**Figur 33.** Gjennomsnittlig, maksimum og minimum konduktivitet ved innløpet og utløpet for perioden 25.10.2001 til 05.12.2003.

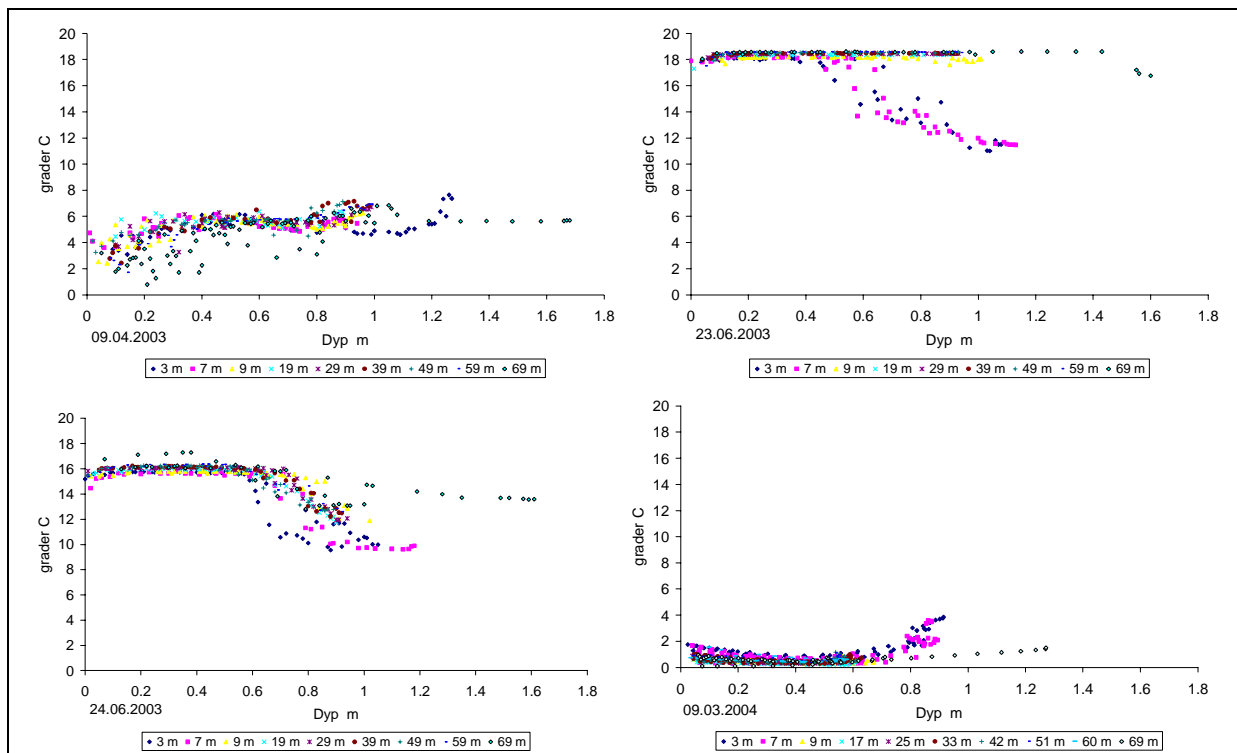
**Figur 36.** Fordeling av alle temperaturmålinger i dypet for hver dato. Angitt for hvert prøvetakingstverrsnitt av bassenget.

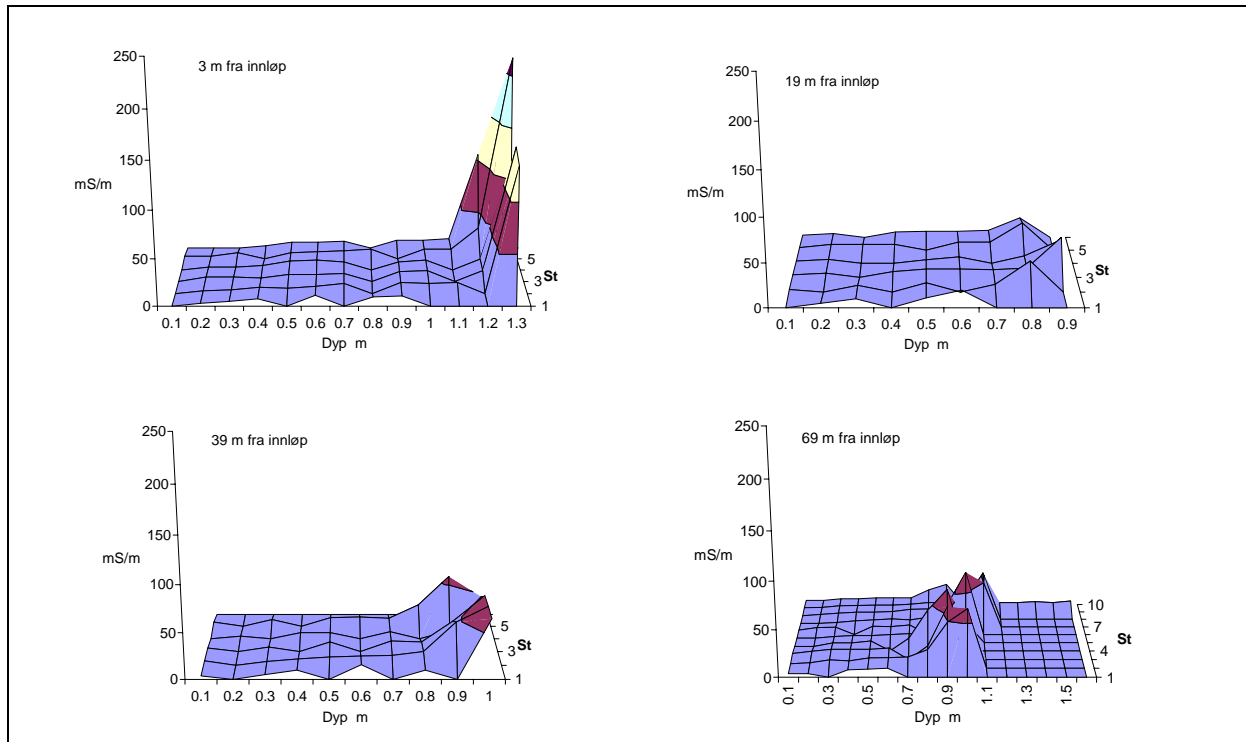
**Figur 42.** Fordeling av salter (konduktivitet) på ulike dyp og på tverrs (st 1-6 (10)) av bassenget ved fire avstander fra innløpet 09.04.2003. Fargeendring skjer ved hver endring på 50 mS/m.

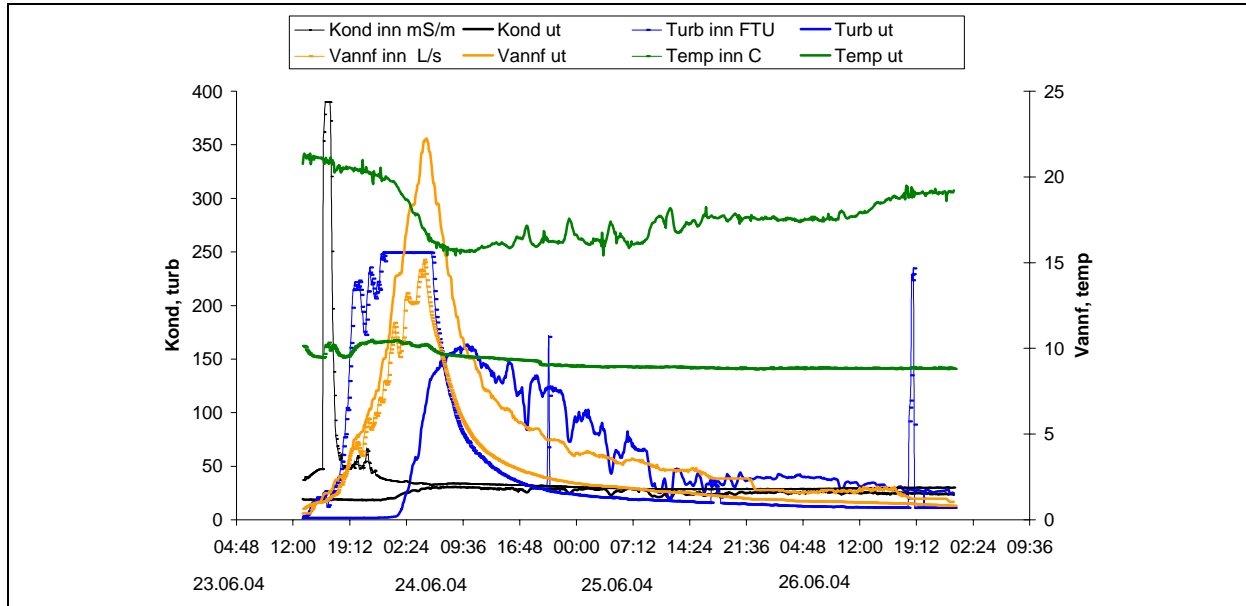
**Figur 45.** Konduktivitet (salter), turbiditet (partikler), temperatur (°C) og vannføring (L/s) ved innløp og utløp av bassenget under forsøket med salttilsetning.

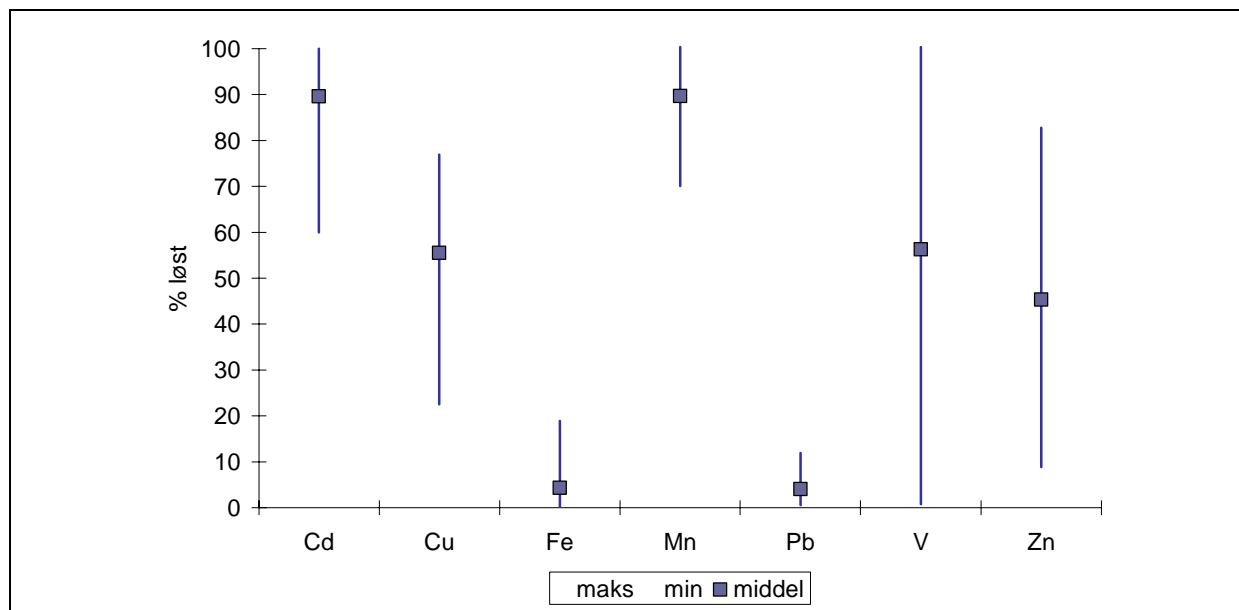
**Figur 48.** Løst andel av den total konsentrasjonen av ulike metaller. Gjennomsnittsverdi med maksimum og minimum.

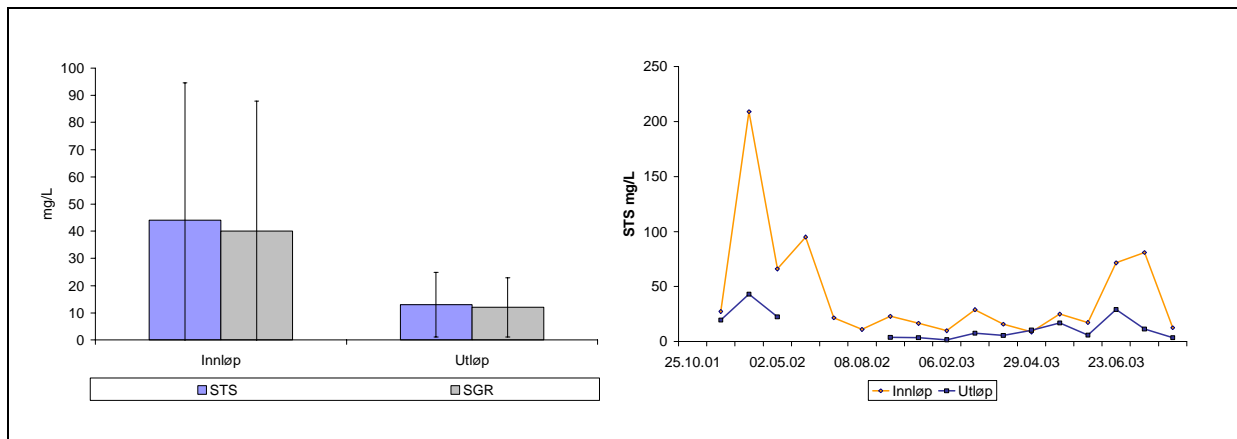
**Figur 50.** Konsentrasjoner av suspendert tørrstoff (STS) i blandprøver ved inn og utløp. Søylefigur angir gjennomsnittsverdier og standardavvik, og hvor mye av totalkonsentrasjonene som er uorganiske partikler (SGR).
