Innledende undersøkelser for
deponering av steinmasser i
Saudafjorden

Tittel Datarapport: Innledende undersøkelser for deponering av steinmasser i Saudafjorden	Løpenr. (for bestilling) 5134-2006	Dato 15.01.2006
	Prosjektnr. Undernr. O-24307	Sider Pris 22
Forfatter(e) Frode Uriansrud	Fagområde Overvåkning	Distribusjon Åpen
	Geografisk område Rogaland	Trykket NIVA

Title: Data report: Preliminary investigations and monitoring before rock depositing in the inner Saudafjord.

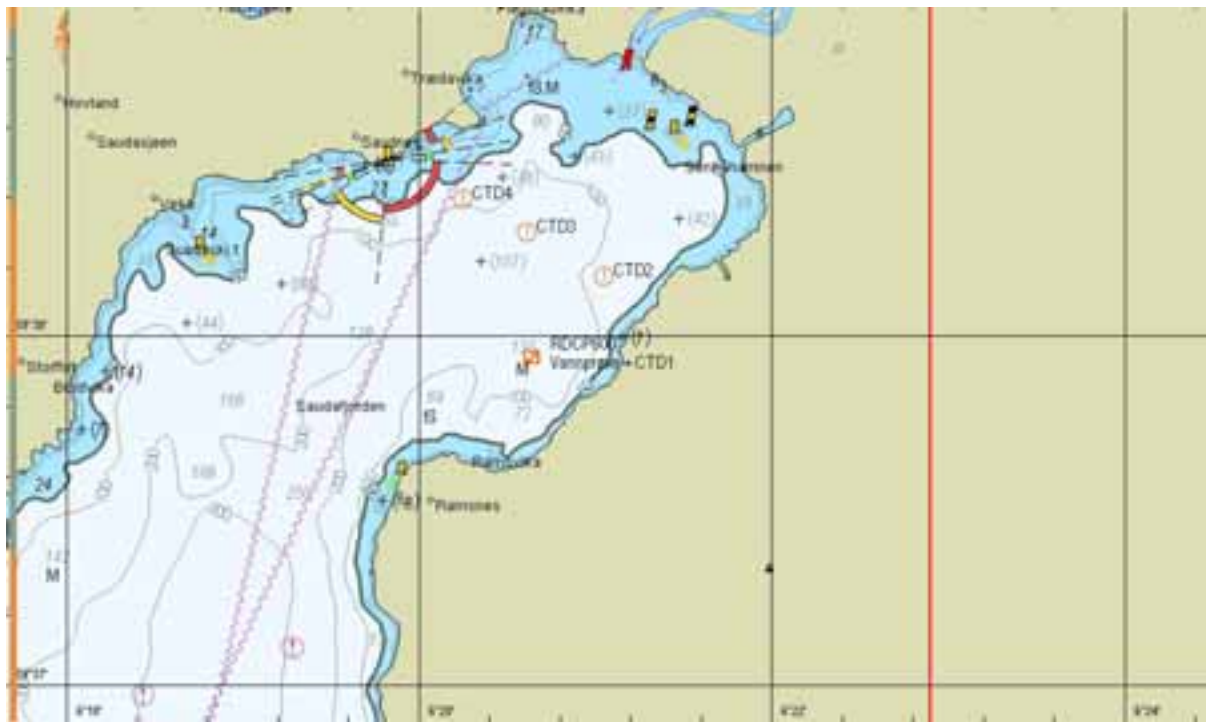
Figur 2. Oversikt over plassering av prøvetakingsstasjoner under feltarbeidet sommeren 2005.

Sjiktningen i deponiområdet ble undersøkt ved utsetting og innhenting av strømriggen med en Saiv SD-204 CTD-sonde (**Tabell 2, Figur 2**). På CTD-1 stasjonen ble det gjort profilering 21.04.2005 og 19.06.2005. På CTD-2, CTD-3 og CTD-4 ble det bare gjort profilering en gang. (19.06.2005). Disse dataene ble også benyttet til modellering av strømforholdene i indre del av Saudafjorden (Stenström 2005). Til målingene ble det benyttet en Saiv CTD-sonde. Denne hadde sensorer for å registrere dyp, temperatur, saltholdighet og turbiditet og var innstilt på registrering hvert sekund. Ved å senke den langsomt fra overflaten og ned til bunn fikk man registrering med ca. 0,5 m intervall. En eventuell økning i turbiditet er en rimelig sikker indikasjon på økt partikkelinnhold i vannmassen. Sondens sensor for måling av turbiditet var kalibrert i forhold til ISO-standard og verdiene uttrykkes i FTU (Formazin Turbidity Units). Måleintervallet som ble benyttet var 0-62,5 FTU. Tabell 1 viser sondens målenøyaktighet. CTD-målingene ble ikke gjort ned til fullt vanddyb på alle stasjoner. Dette fordi det kun var nødvendig med overflatesjiktning i forbindelse med strømmodelleringen i området (Stenström 2005).
