RAPPORT LNR 5141-2006

# U tprøving av endret manøvreringsreglement i Vansjø

Resultater fra første forsøksperiode,  
sommer/høst 2005

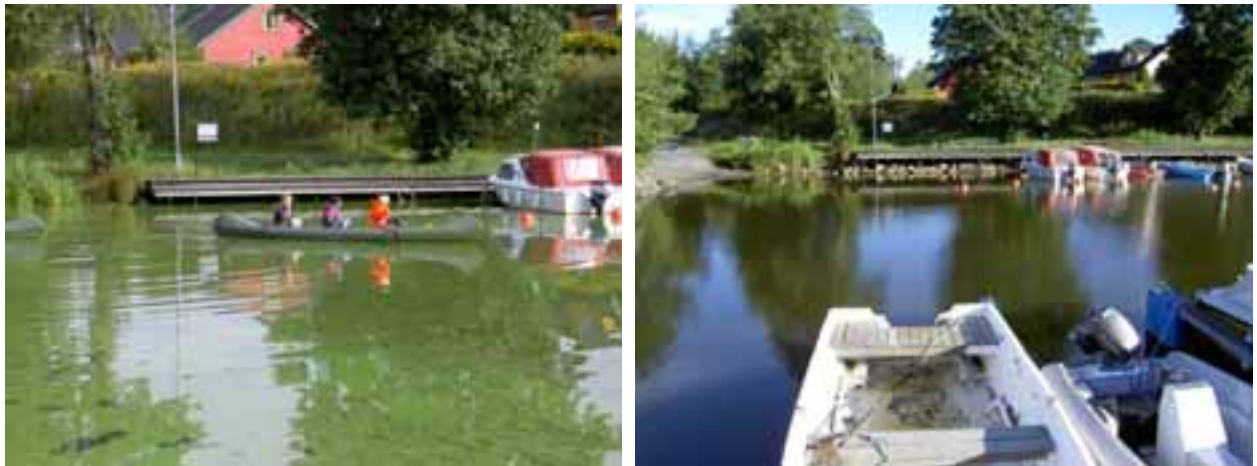
**Figur 1.** Bildene viser båthavnen ved Øre før andre tappingsforsøk (5. september) og etter 3 dagers tapping (9. september).

To tappeforsøk ble utført i 2005 med start henholdsvis 19. juli og 6. september. Figur 1 viser båthavna ved Øre i Moss før og under tappeforsøket i september.

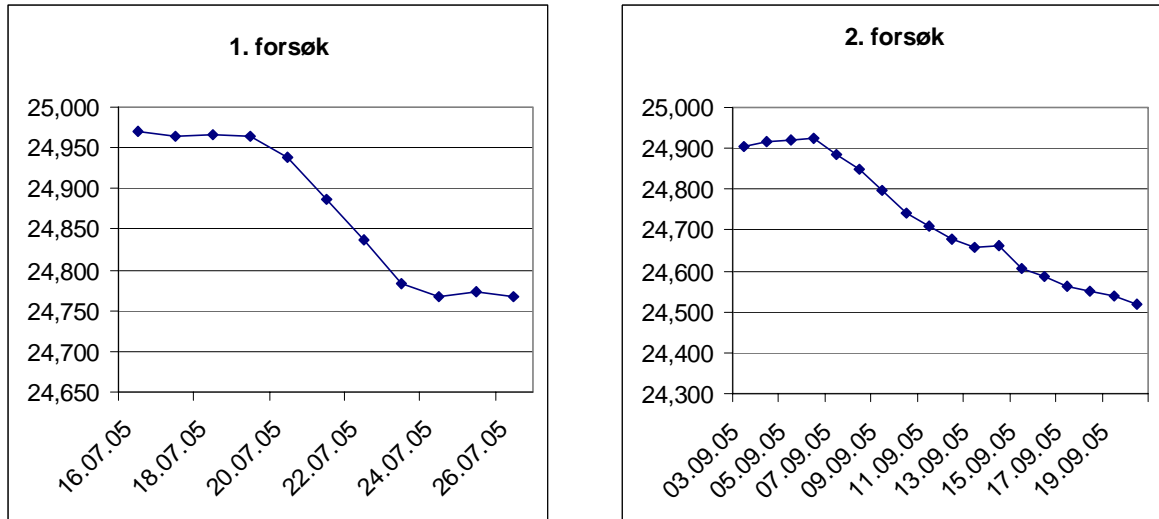
**Figur 4.** Diagrammer over vannstandsendingene i Vansjø (y-aksen viser m o.h.) under de to forsøkene.

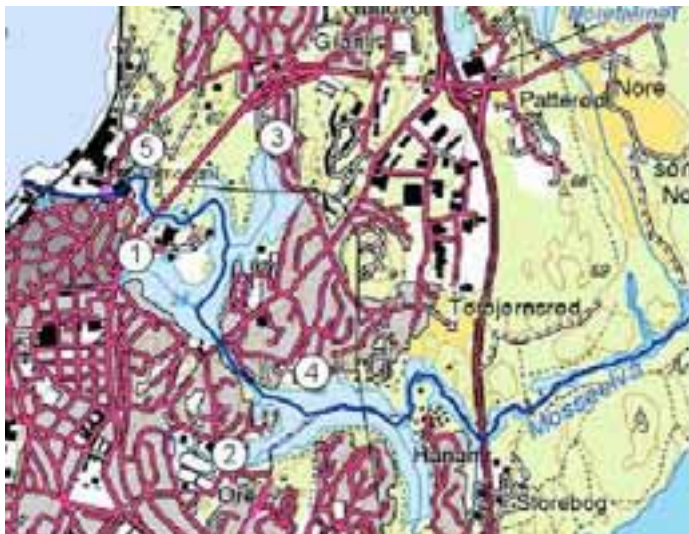
**Figur 5.** Stasjoner i sund og viker i Mosseelva.

For å kunne vurdere hvorvidt en tapping ville ha innvirkning både på vannkvaliteten ute i vannmassene og langs sund og viker inne ved land, ble det tatt vannprøver fra følgende fem lokaliteter langs Mosseelva (Tallene refererer til stasjonsnumre vist i Figur 5):

- 1 Ved Mossehallen
- 2 Båthavna ved Øre
- 3 Jerrebogbukta
- 4 Flua
- 5 Rett oppstrøms Moss dam

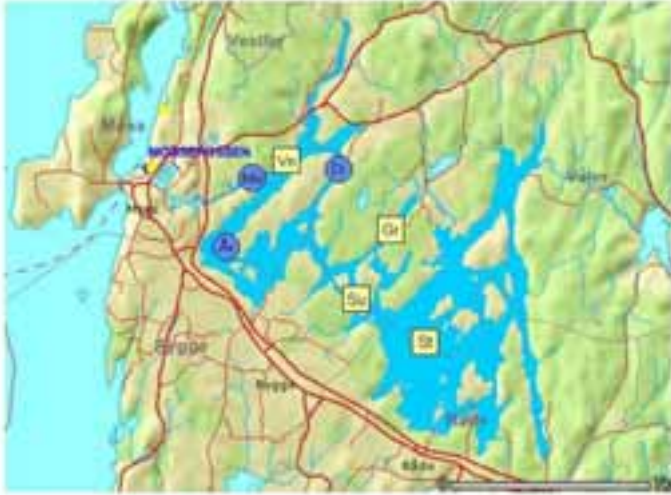
**Figur 6.** Stasjoner i Vansjø (de som er merket med gul firkant inngår i prøvetakingsprogrammet til det SFT-finansierte prosjektet i Vansjø).

I Vansjø ble det tatt prøver ved innløpet til Mosselva (Mo); ved Årvoll (År), på østsiden av Dillingøy (Di), samt ved de stasjonene som prøvetas for MORSA-prosjektet, dvs. i Sundet mellom Vanemfjorden og Storefjorden (Su), i Storefjorden (St), Vanemfjorden (Vn) og Grepperødfjorden (Gr) (Figur 6). Vannprøvene ble tatt med Ramberg-henter fra båt. Prøvene fra hovedstasjonene ble tatt fra 0-4 dyp, mens prøvene fra ekstrastasjonene ble tatt fra 0-2m dyp. Samtidig ble klorofyll-a målt med Fluoroprobe nedover i vannmassene for å se på vertikalvariasjonene. Siktedypet ble målt med en Secchi-skive.

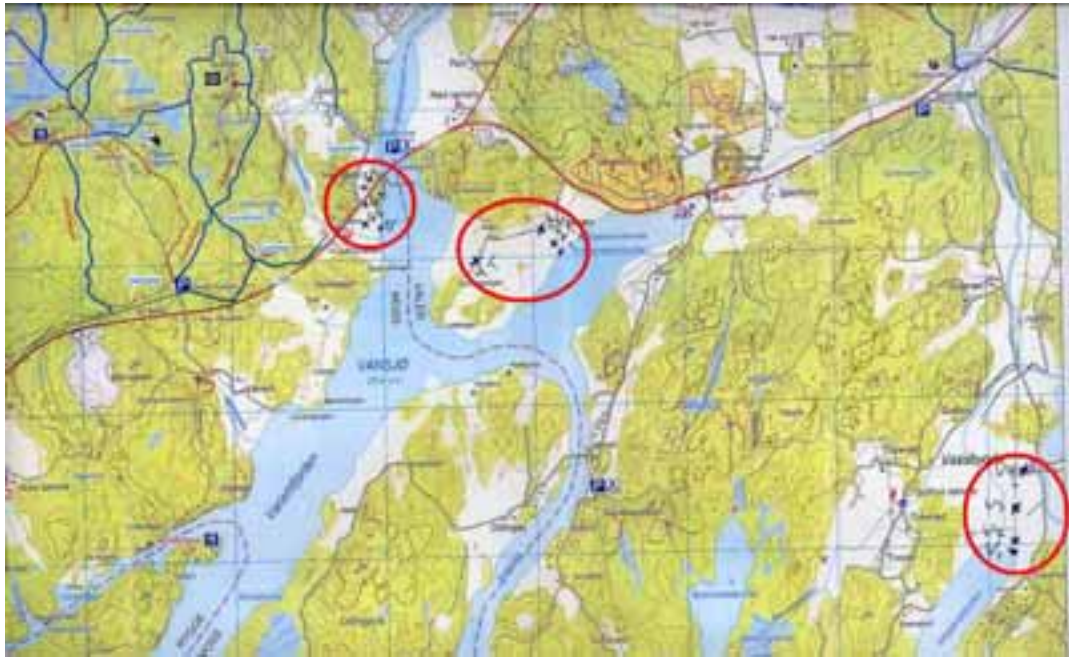
**Figur 7.** Lokalteter med grunnvannsrør: Gashus (G1,G2 og G4), Texnæs (T1,T2,T3 og T4) og Vassbygda (V2,V3 og V4).

- Gashus (3 rør) (se kart figur 7)
- Texnæs (4 rør) (se kart figur 7)
- Vassbygda (3 rør) (se kart i figur 7)
- Starengen (3 rør) (se kart i figur 8).

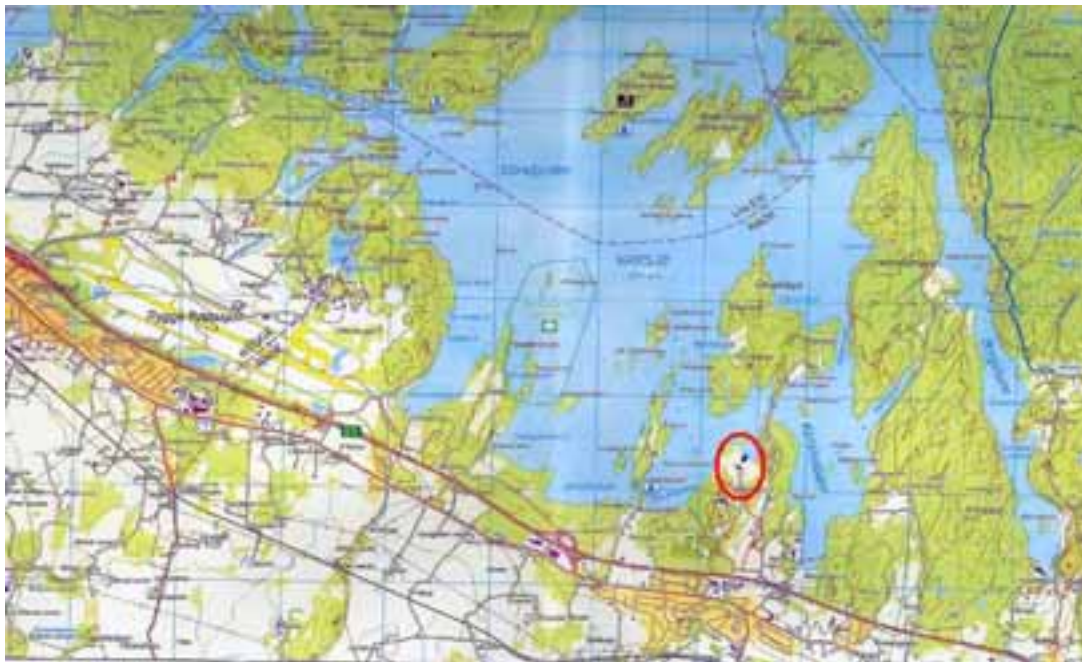
**Figur 8.** Lokaltet med grunnvannsrør: Starengen (S1, S2 og S3).

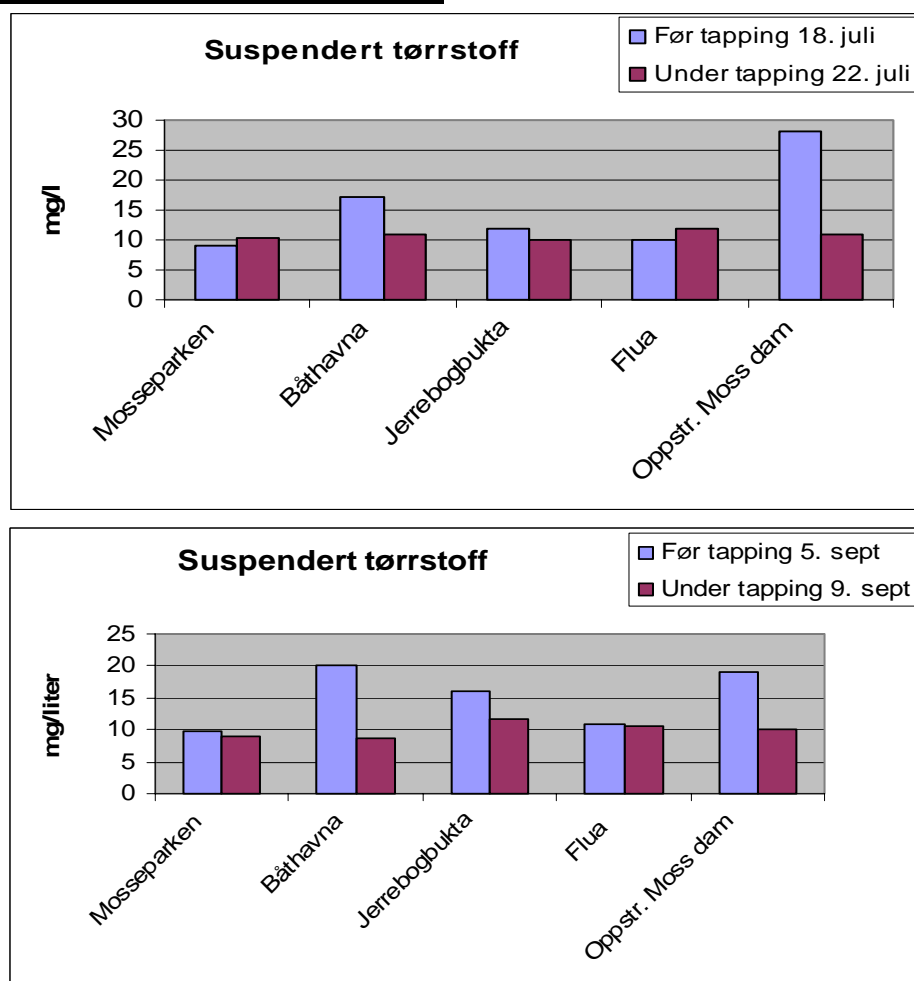
**Figur 11.** Suspendert tørrstoff (organisk og uorganisk) før og under tapping ved begge forsøk.

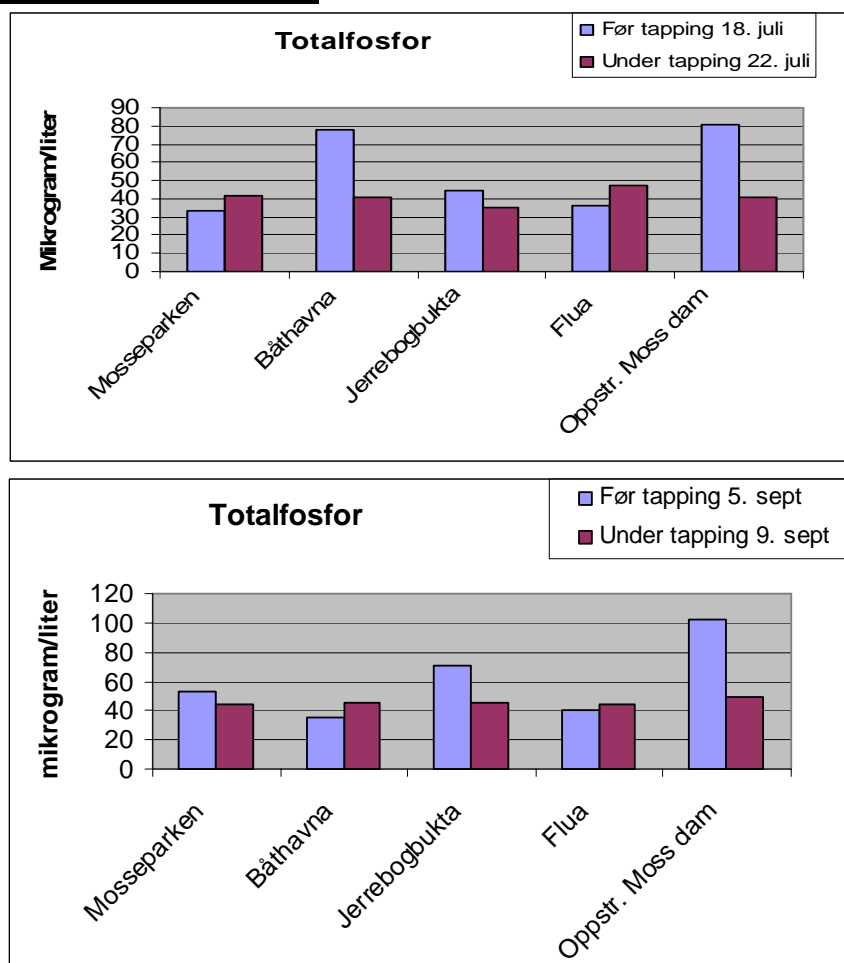
Figur 12. Totalfosfor før og under tapping ved begge forsøk.

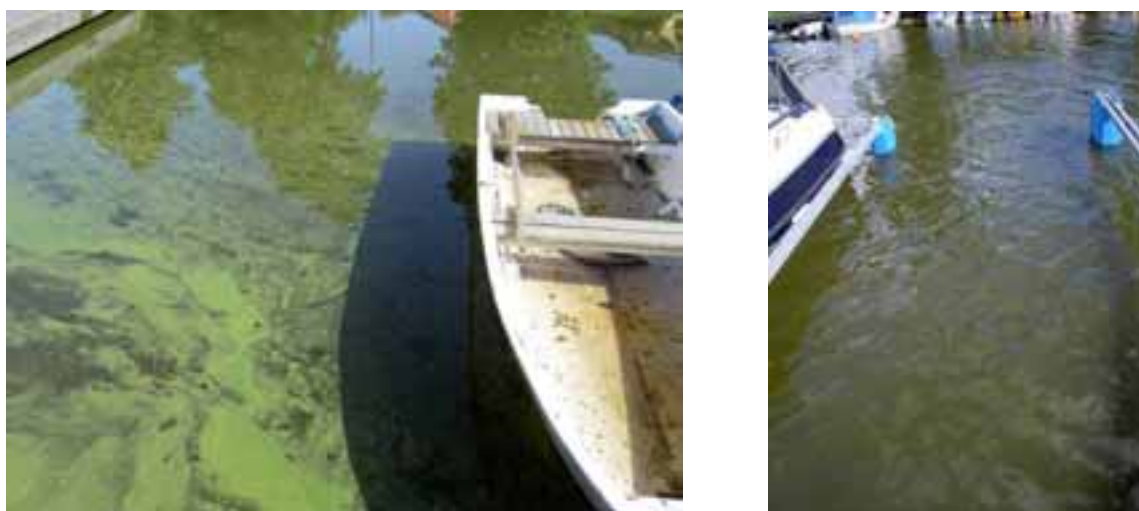
**Figur 15.** Båthavnen ved Øre i Moss før og under første tapping; bildet til venstre tatt 18.07 og bildet til høyre tatt etter 3 dagers tapping den 22.07.

I tillegg til konkrete data fra området, ble det gjort en vurdering av de visuelle endringene. Algematten som danner seg i overflaten av Mosseelva er lite ønskelig ut fra rekreasjonsinteresser, jf. skoleklassen som var på kanotur den 5. september (Figur 1) og de øvrige bildene fra båthavna før og under tappeforsøkene (Figur 15 og 16). Også oppstrøms Moss dam var effekten av uttapping synlig, jf. Figur 17. I Mosseparken ble vannkvaliteten dårligere, og Figur 18 viser hvordan algene ser ut til å ha blitt stuvet opp i dette området. I og med at sønnvind er den rådende vindretningen i området om sommeren er det sannsynlig at den kombinerte virkningen av uttapping og vindpåvirkning ikke vil gi noen spesielt gunstig virkning på forholdene der, men det er mulig at en mer kraftig uttapping (for eksempel på 40 cm i stedet for 20 cm) kan øke effekten.

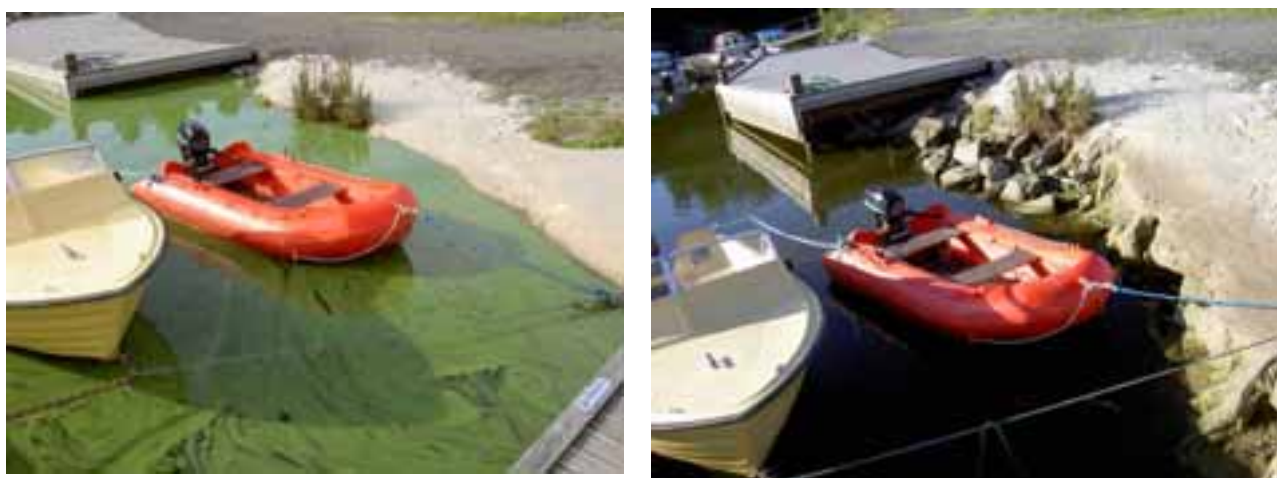
**Figur 16.** Båthavnen ved Øre i Moss før og under første tapping; bildet til venstre tatt 5. september og bildet til høyre tatt etter 3 dagers tapping den 9. september.

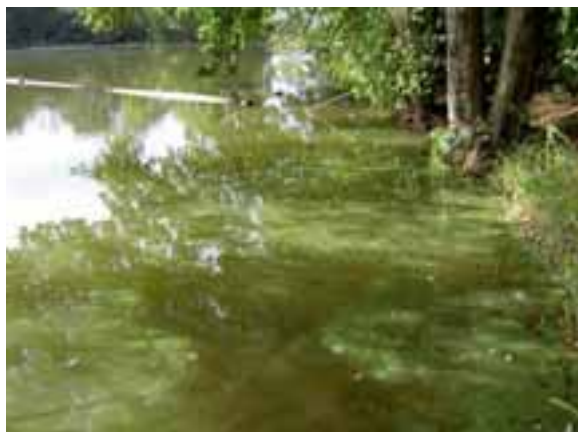
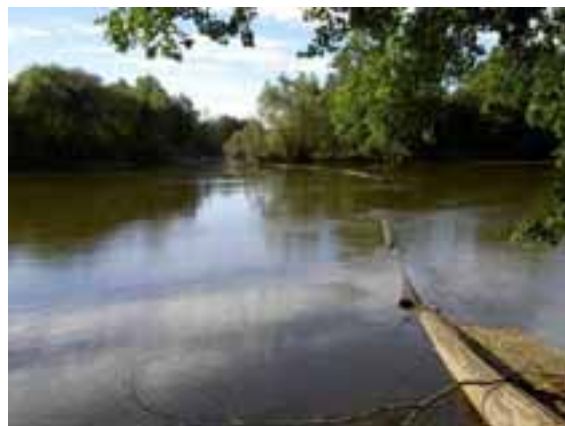
**Figur 17.** Oppstrøms Moss dam før og under andre forsøk, 5. og 9. september.

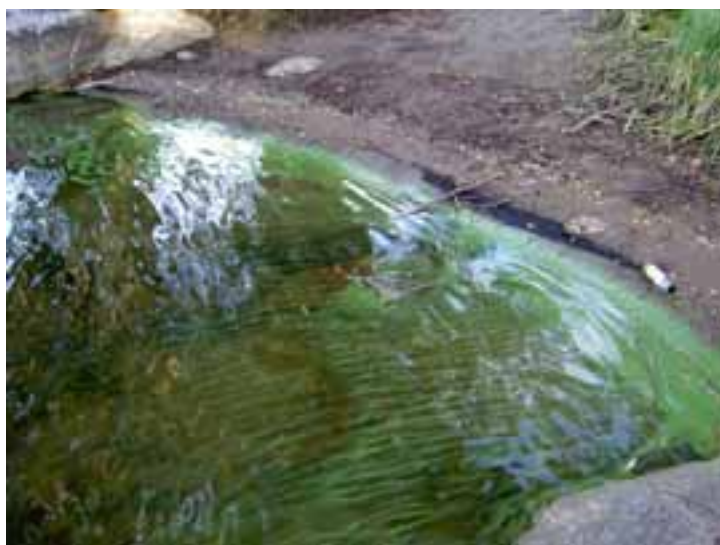
**Figur 18.** Bukte i Mosseparken under andre forsøk, 9. september. Pålandsvind har ført algene inn i bukten.

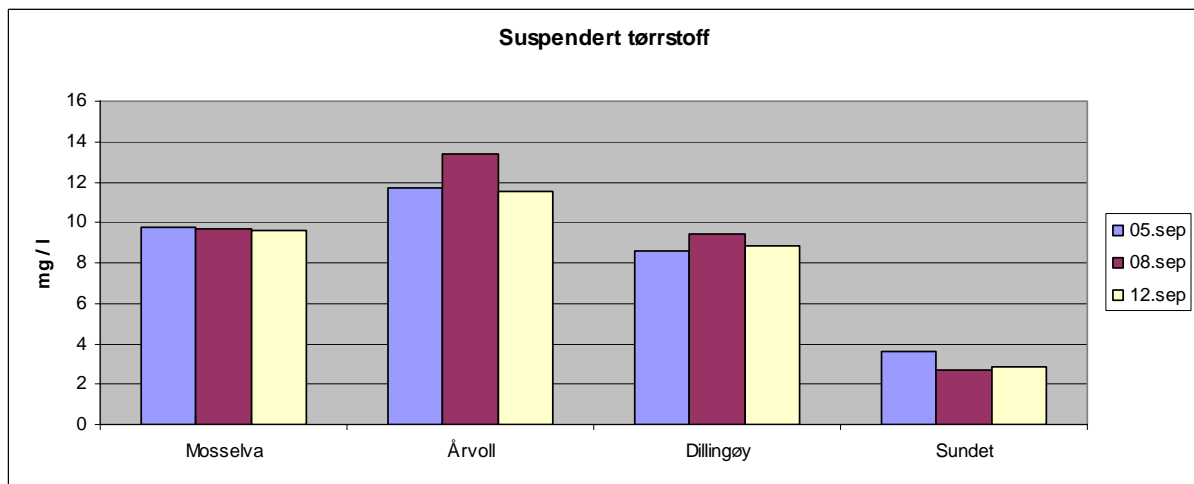
**Figur 19.** Suspendert tørrstoff (organisk og uorganisk) før og under tapping ved begge forsøk.

Av de fire hovedstasjonene for prosjektet var det stasjonen øverst i Mosseelva som viste størst forbedring i konsentrasjonen av suspendert tørrstoff, med en reduksjon på 20 % fra før til en uke etter tappestart i første forsøk. I andre forsøk var reduksjonen størst i Sundet (19 % fra før tapping til en uke etter tappestart under første forsøk).

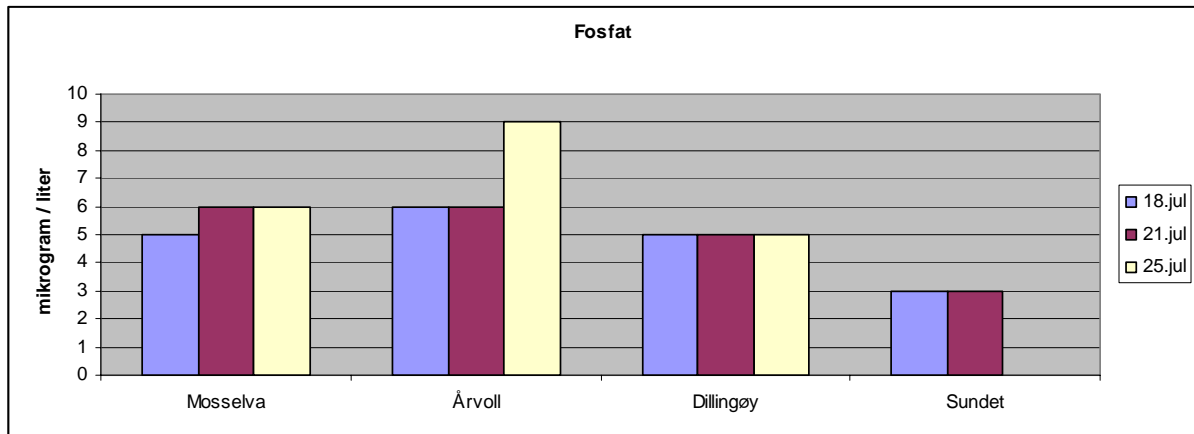
**Figur 21.** Orto-fosfat ( $PO_4-P$ ) før og under tapping ved begge forsøk.

Som for stasjonene langs land i Mosseelva gikk fosfatinnholdet opp eller holdt seg konstant for alle stasjoner ute i vannmassene i Vanemfjorden. Som nevnt tidligere antas dette å skyldes at mengden alger som beiter på det tilgjengelige fosfatet ble redusert under forsøkene. Effekten var størst i september, antakelig fordi lysforholdene da hindrer algene i å formere seg like raskt som i juli.

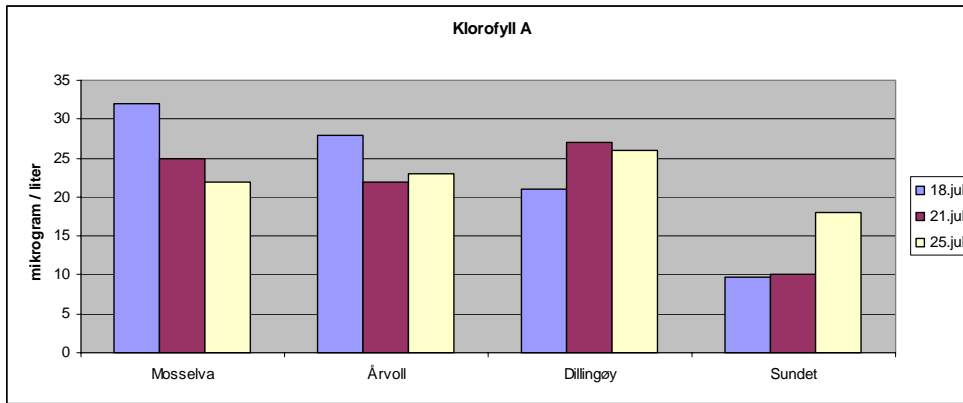
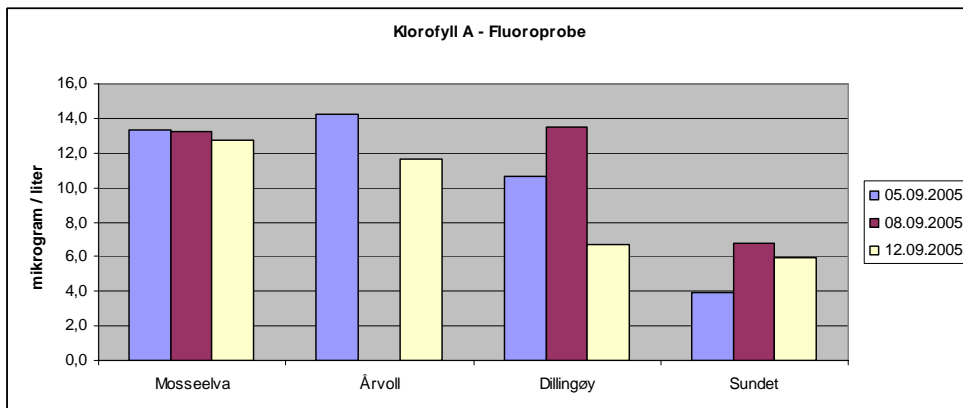
**Figur 22.** Konsentrasjon av Klorofyll A ute i Vanemfjorden. Også målinger utført med fluorprobe er vist.

Forskjellene mellom konsentrasjonen av Klorofyll A som målt med Fluoroprobe og ved vanlig analyse i laboratorie kan forklares ved ulike analysemetodikk og kalibrering av proben. De to datasettene kan derfor ikke uten videre sammenlignes, men fluoroprobe-dataene er blitt brukt til å vurdere trendene i klorofyll-konsentrasjon fremkommet fra laboratorieanalysene. Som det fremgår av Figur 22 og Tabell 7 gikk klorofyll-innholdet ned i Mosseelva og Årvollfjorden under første forsøk. Ved Dillingøy og Sundet økte imidlertid klorofyll-innholdet ifølge laboratorieresultatene, mens Fluoroprobe viser en reduksjon fra 18. – 21. juli ved Dillingøy.

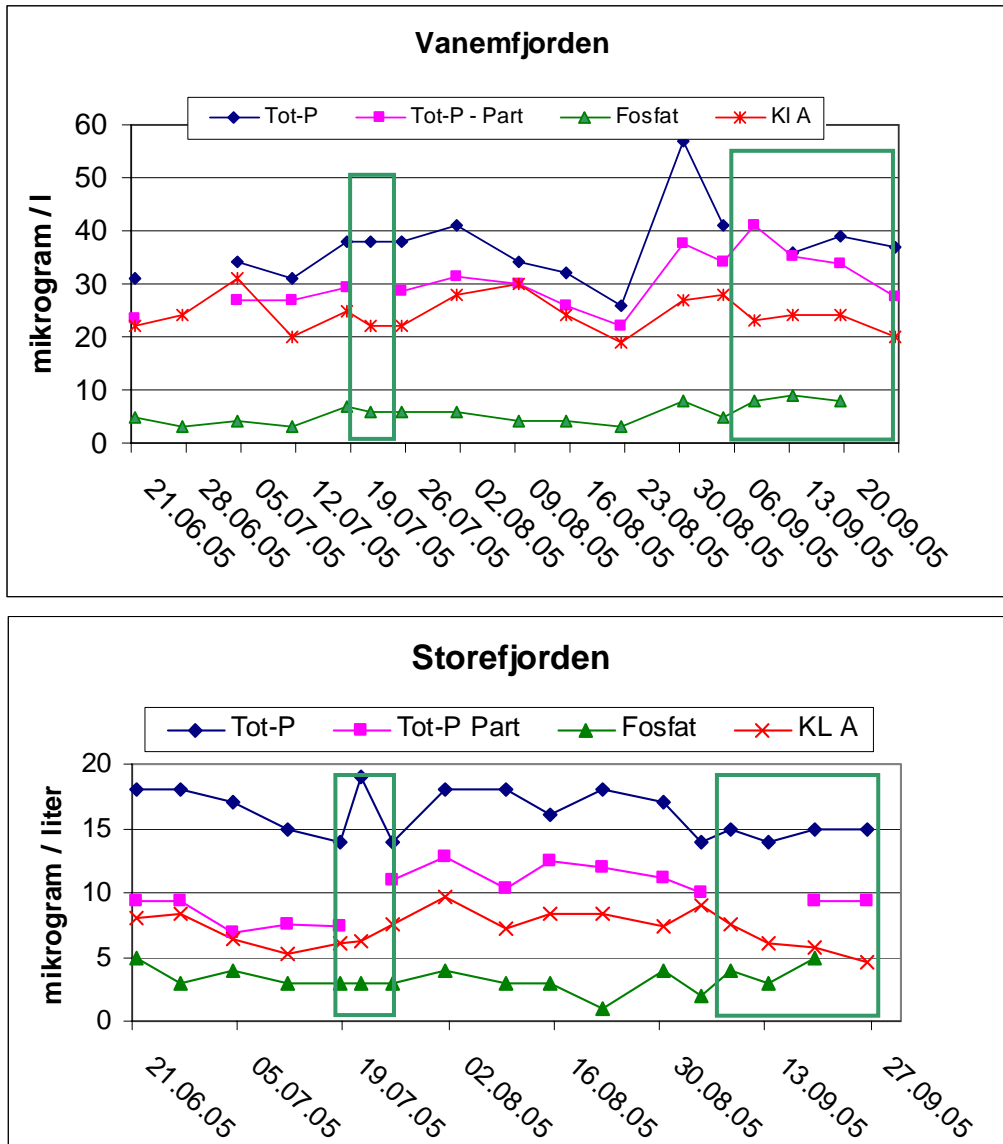
**Figur 24.** Langtidsserier for fosforfraksjoner (løst og partikulært totalfosfor (Tot-P), partikulært bundet fosfor (Tot-P Part) og Fosfat) og Klorofyll A (KL A) fra stasjonen i Vanemfjorden (øverst; Stasjon merket Va i Figur 6) og Storefjorden (nederst, merket St i Figur 6). Grønne bokser markerer tidsperioder for tapping.

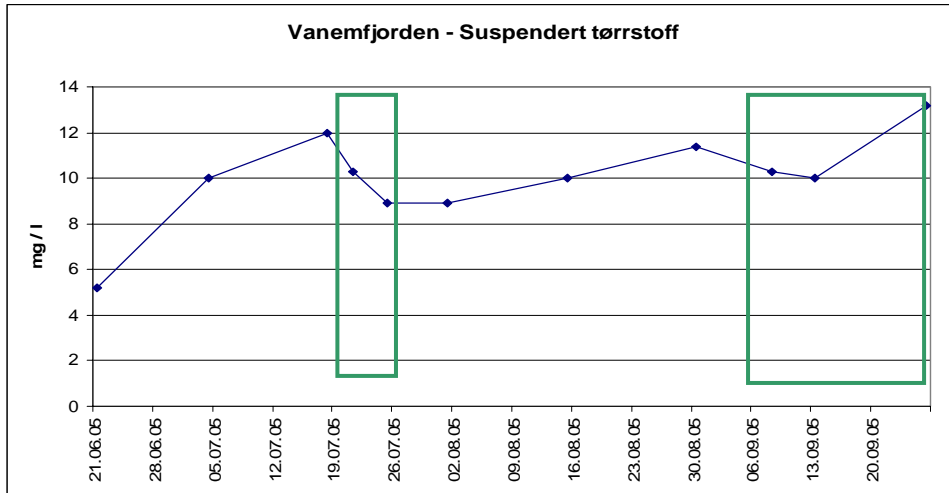
**Figur 25.** Suspendert tørrstoff fra stasjonen i Vanemfjorden i sommerhalvåret 2005 (Stasjon merket Va i Figur 6) og Storefjorden (Stasjon merket St i figur 6). Grønne bokser markerer tidsperioder for tapping.

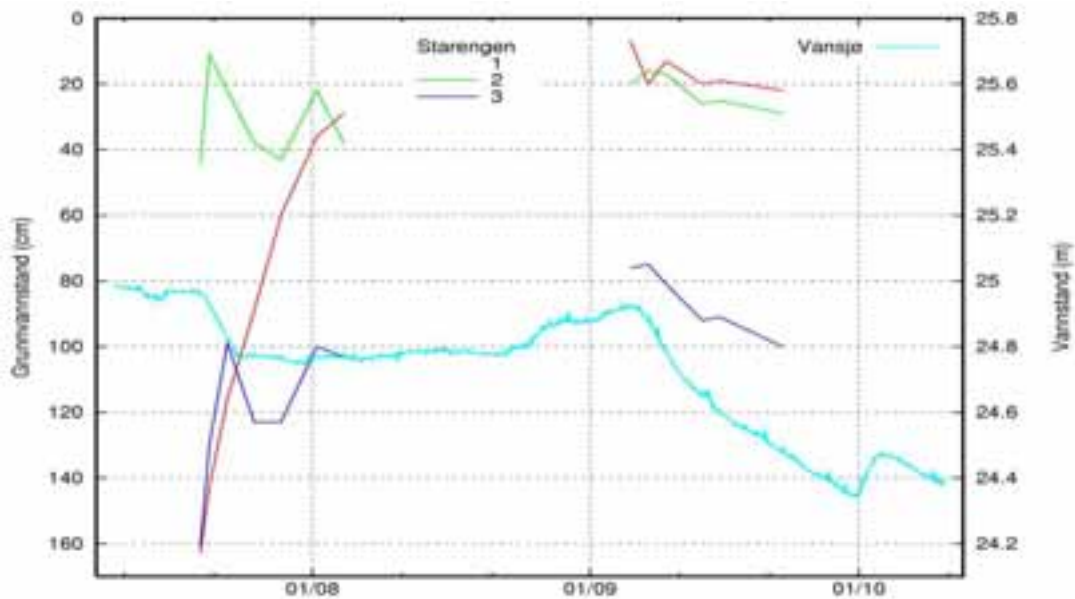
**Figur 29.** Grunnvannstand i rørene ved Starengen (1,2 og,3) og vannstand i Vansjø i perioden med de 2 nedtappingene i 2005.

Figurene 26-29 viser målt grunnvannstand for de 4 lokalitetene, sammen med vannstanden i Vansjø i perioden med de 2 nedtappingsforsøkene. Grunnvannstand er avstand fra jordoverflaten til grunnvannspeilet. Den første nedtappingen startet 19. juli og varte i 5 dager og den andre startet 6. september, men da fortsatte vannstandssenkningen i innsjøen også etter at forsøket opphørte.

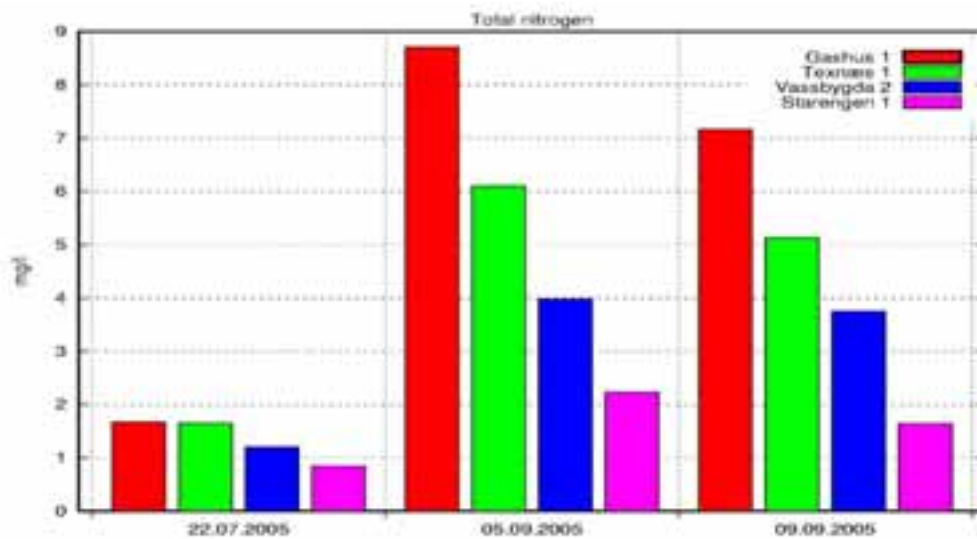
**Figur 31.** Innhold av totalnitrogen i filtrerte vannprøver tatt i grunnvannsrørene i strandsonen ved de 4 lokalitetene.

Prøveserien tatt 22. juli (3 dager etter at det første tappesforsøket startet) viser relativt lave konsentrasjoner av både fosfor og nitrogen, henholdsvis 0,02-0,04 mg/l og 0,8-1,7 mg/l.
