RAPPORT LNR 5391-2007

Driftskontroll av kalkdoseringsanlegg i Storelva, Vegårvassdraget

Statusrapport for 2006

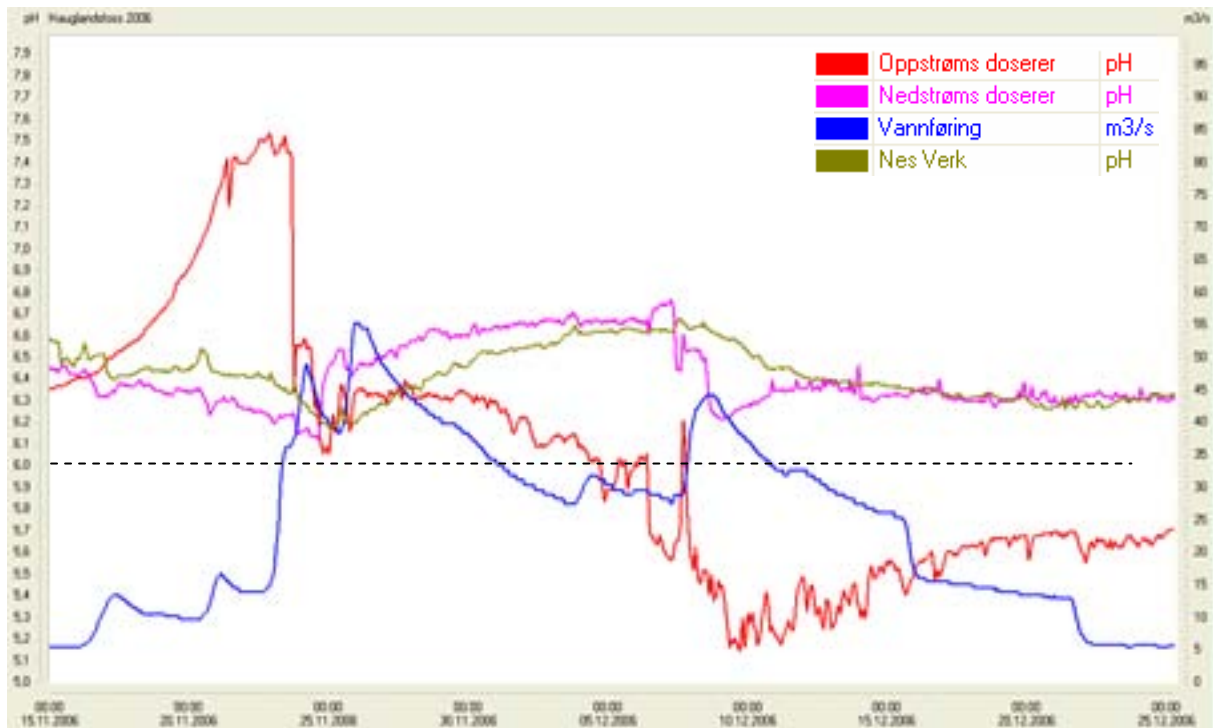
Figur 5. Elektrodebytte 25. november forhindret trolig uheldig forsureing i forbindelse med høy vannføring fra slutten av november til midten av desember 2006. Kalkvekta var ute av drift i hele denne perioden. pH-mål ved Nes Verk på denne tiden er vist med prikket linje.

På tross av de nevnte problemene med pH-signalene, ble det ikke dokumentert nevneverdige avvik fra pH-målet som er satt for anadrome strekningen av elva. Mindre episoder er vist i **Figur 3** og **Figur 4**. Den lange perioden med manglende pH-signaler høsten 2006 falt til alt hell sammen med et lengre tidsrom med rolige vannføringsforhold. Etter at pH-elektrodene ble skiftet ut mot slutten av november måned, greide en å få pH-signalene operative igjen umiddelbart i forkant av en lengre periode med høy vannføring i elva. Dette forhindret trolig flere forsuringsepisoder fram til midten av desember 2006 (**Figur 5**).

- Mer regelmessig rengjøring av elektroder og tettere oppfølging/kvalitetssikring av pH-signalene oppstrøms og nedstrøms doseringsanlegget ved hjelp av driftsoperatørens felt-pH-meter
- I og med at pH-data fra Nes Verk brukes aktivt til å justere inn dosenivået ved anlegget, bør pH-nivået sjekkes regelmessig med driftsoperatørens felt-pH-meter. NIVAs månedlige kontroll av pH-overvåkingsstasjonene er for sjelden til å bruke resultatene i den operasjonelle driften.
