Undersøkelse av tilstand for bløtbunnsfauna i Sandeidfjorden i 2013

Tittel Undersøkelse av tilstand for bløtbunnsfauna i Sandeidfjorden i 2013	Løpenr. (for bestilling) 6542-2013	Dato 30.5.2013
	Prosjektnr. Undernr. O-13157	Sider Pris 22
Forfatter(e) Gunhild Borgersen	Fagområde Marint miljø	Distribusjon Fri
	Geografisk område Rogaland	Trykket NIVA

Oppdragsgiver(e) Nortura Sandeid	Oppdragsreferanse Britt Randi Stokkevåg
-------------------------------------	---

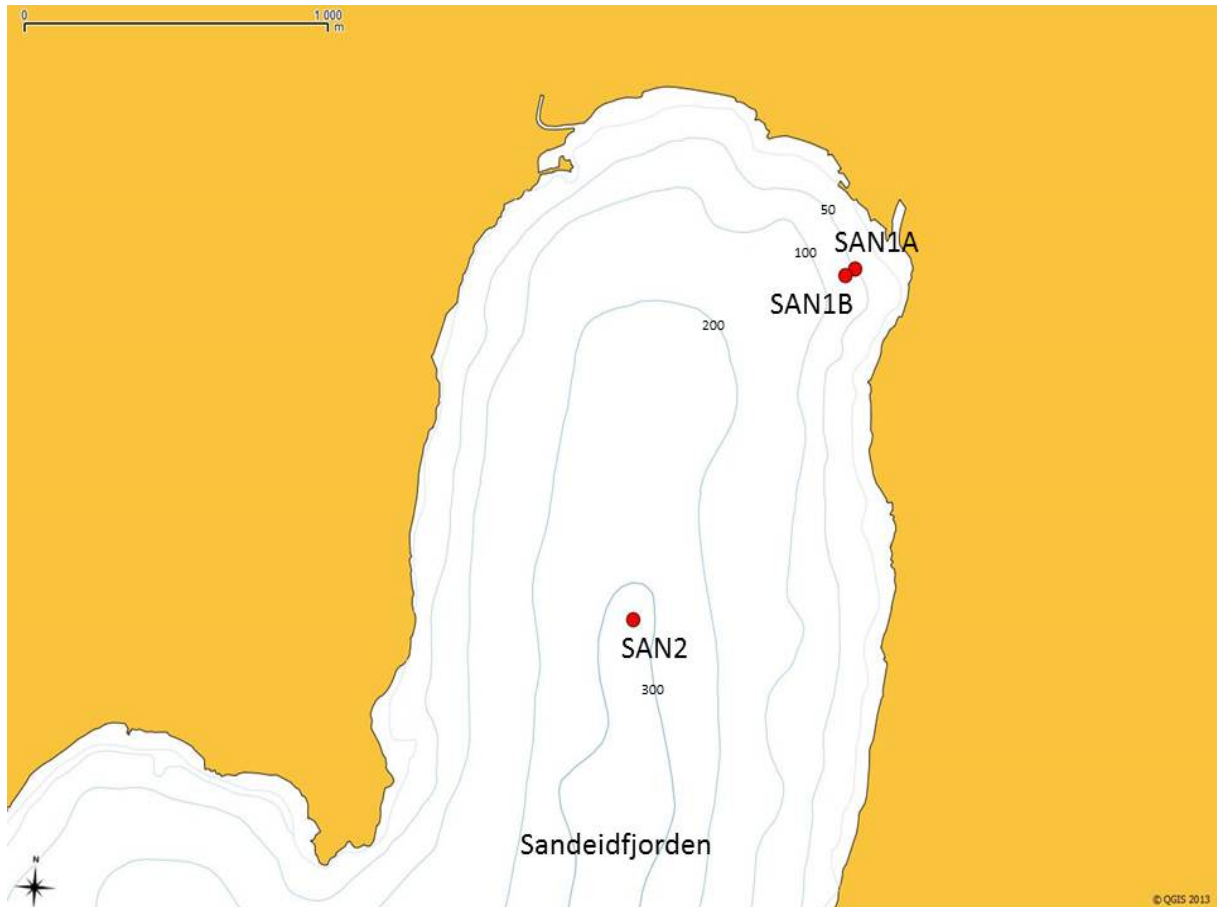
Figur 2 Kart over indre del av Sandeidfjorden, og stasjonenes plassering.

Alle bløtbunnsprøvene ble tatt med en van Veen grabb med prøvetakingsareal på 0,1 m². Hver prøve ble kontrollert for å se etter forstyrrelse av sedimentet, og gitt en visuell beskrivelse av sedimentets karakter (farge, lukt, konsistens). Sedimentvolum ble målt til nærmeste cm fylling i grabben og deretter ble prøven vasket forsiktig gjennom sifter med henholdsvis 5 mm og 1 mm runde hull. Sikteresten ble så konservert i en 4-10 % formalinløsning nøytralisert med boraks og tilsatt fargestoffet bengalrosa for å gjøre sorteringen lettere. Sedimentprøver for analyse av kornfordeling og total organisk karbon (TOC) ble tatt fra separate grabbprøver på stasjon SAN1B og SAN2. Posisjoner, dyp og sedimentbeskrivelse er gitt i **Tabell 1**. Stasjonenes plassering er vist i **Figur 2**.

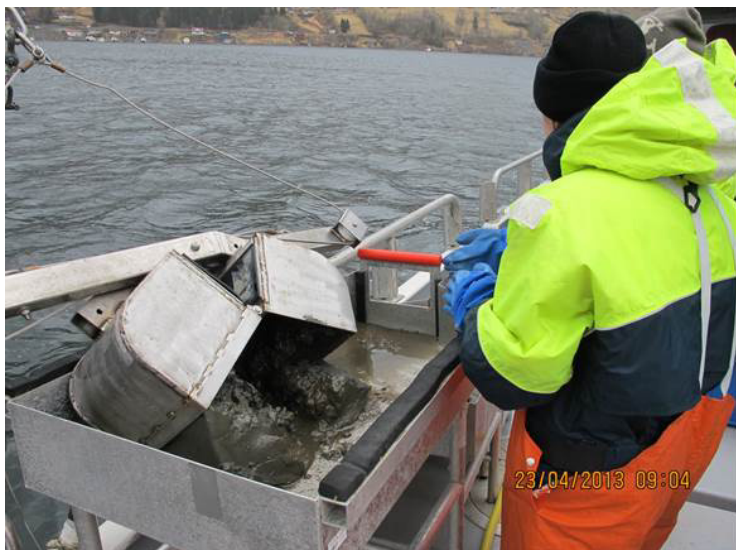
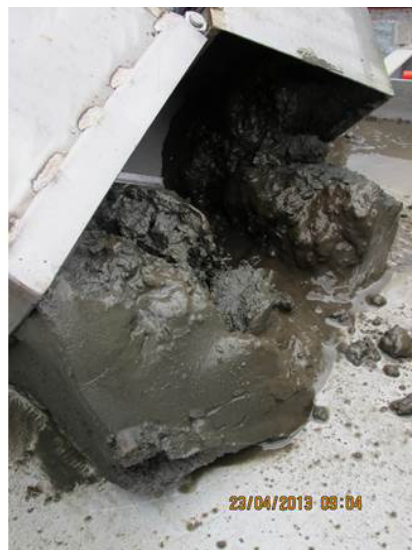
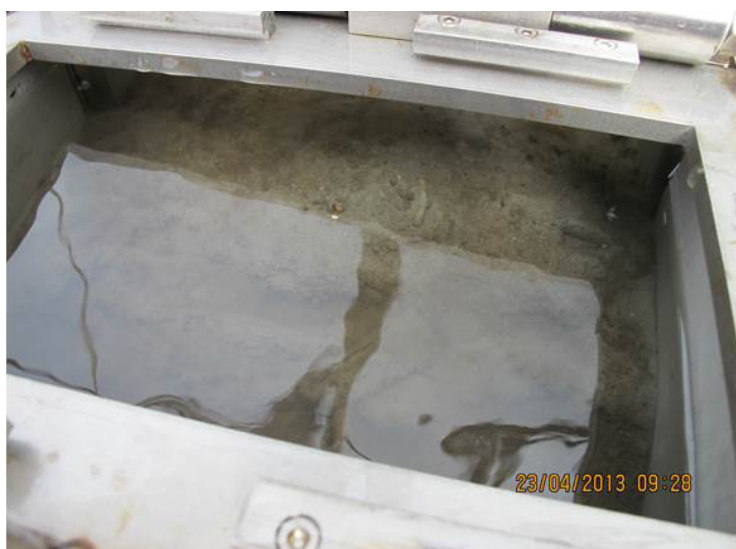
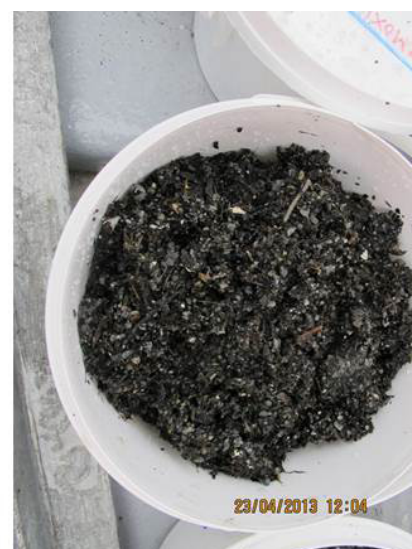
Figur 3 Bilder fra prøvetaking av bløtbunnsfauna. Øverste to bilder og nederst til venstre: prøvetaking av SAN2. Nederst til høyre: sedimentprøve fra SAN1A.
