EVALUERING AF TRAFIKLEDELSESSYSTEMER PÅ KØGE BUGT MOTORVEJEN

Projektkoordinator vedr. trafikafvikling, Charlotte Vithen, Hovedstadsprojekterne, Vejdirektoratet.
Teknisk konsulent, Jens Toft Wendelboe, afdelingen for Trafikal Drift, Vejdirektoratet

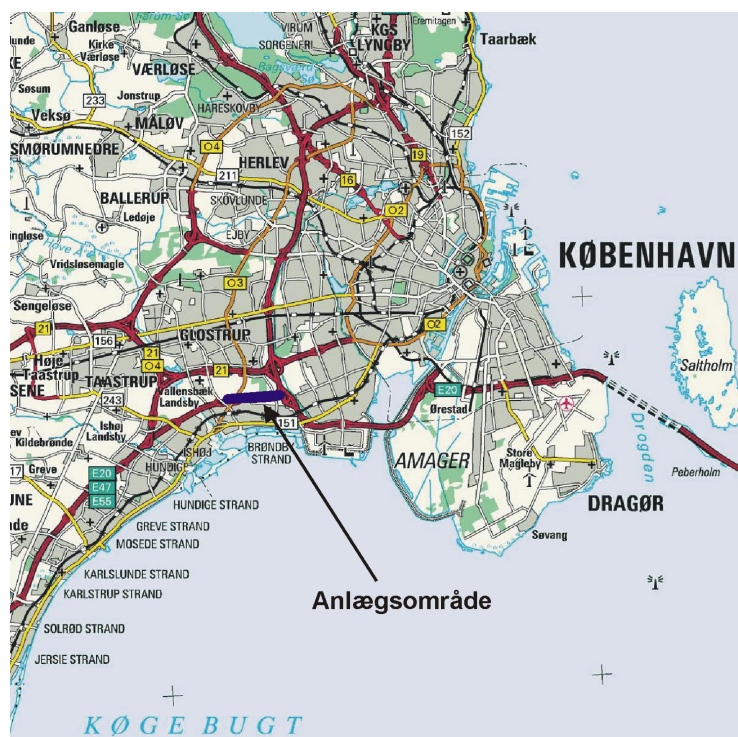
Figur 1: Den 2,8 km lange strækning som er under udvidelse på Køge Bugt Motorvejen

Der blev i januar 2001 indgået en politisk aftale i Folketinget om at udvide Køge Bugt Motorvejen fra 4 til 6 spor på strækningen mellem Motorring 3 og Vallensbæk Torvevej. Anlægsarbejderne blev påbegyndt i slutningen af maj måned 2002, og blev afsluttet ultimo juni 2003.

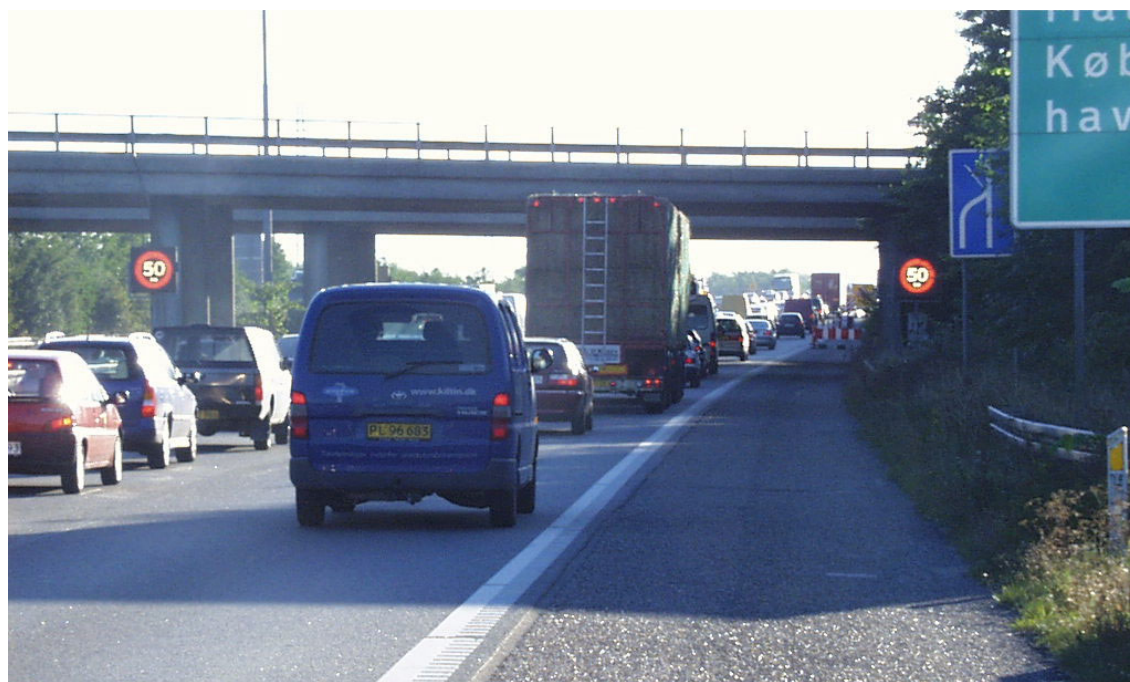
Figur 3: Automatisk hastighedsregulering på Køge Bugt Motorvejen i nordgående retning lige før anlægsområdet

Den automatiske hastighedsregulering blev etableret ved hjælp af variable hastighedstavler i 7 motorvejstværsnit med en indbyrdes afstand på ca. 750 m. Tavlerne blev opsat på strækningen mellem anlægsområdet og sammenfletningen mellem O4 og Køge Bugt Motorvejen i begge køreretninger. Selve hastighedstavlerne var genbrug fra anlægsarbejderne på Helsingør Motorvejen.

Hastighedstavlerne fungerede således, at der på baggrund af informationer fra detektorspoler (nye spoler og eksisterende TRIM-spoler) kunne registreres kø. Hvis detektorspolerne registrerede lave hastigheder blev der foretaget en trinvis nedsættelse af hastighedsbegrænsningerne via 90, 70, 50 km/h frem mod køens bagende, samt på selve køstrækningen. Når køen forsvandt, blev den etablerede hastighedsbegrænsning automatisk ophævet igen. Anlægget fungerede dynamisk, så udstrækningen af de reducerede hastighedsbegrænsninger løbende blev tilpasset køens udstrækning. Personale i Vejdirektoratets TrafikInformations-Center (T.I.C.) kunne imidlertid altid overstyre hastighedstavlerne uafhængigt af køvarslingen, eksempelvis i forbindelse med uheld eller andre hændelser med indvirkning på trafikafviklingen. Det blev dog altid sikret, at hastighedsbegrænsningen var tilpasset den aktuelle hastighedsbegrænsning i anlægsområdet, som under normale omstændigheder var på 80 km/t. Anlægget blev overvåget og betjent fra Vejdirektoratets T.I.C.

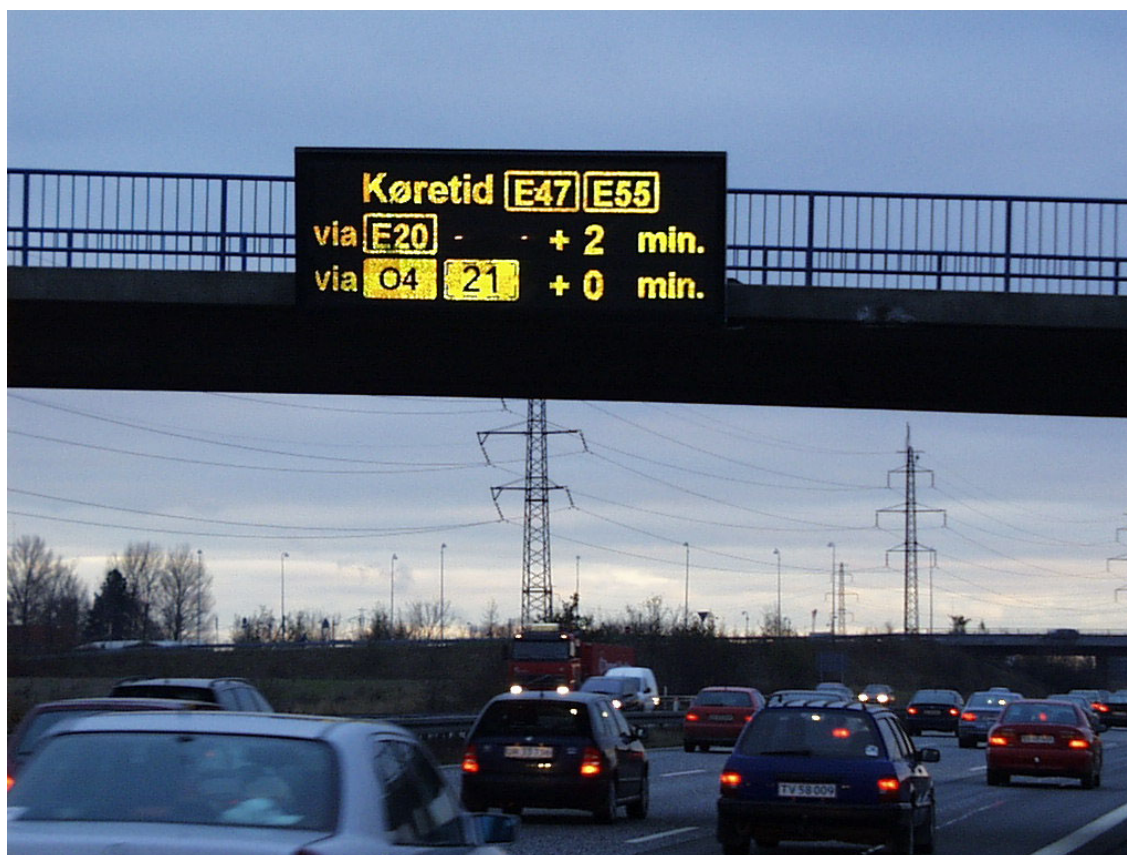
Figur 4: Variabel informationstavle ved Greve, som informerer om forventede forsinkelser

For at kunne informere trafikanterne om eventuelle trafikproblemer på henholdsvis Køge Bugt Motorvejen og Holbækmotorvejen etablerede Vejdirektoratet et rejsetidsmålingsystem. Systemet er fortsat i drift. Oplysninger om forsinkelser gives på de eksisterende informationstavler på hhv. Køge Bugt Motorvejen ved Greve, og på Motorring 3 mellem Jyllingevej og Roskildevej ved Glostrup.

Information gives kun, når der kan forventes større forsinkelser, det vil sige når trafikanternes rejsetid er noget længere end normalt. Hvis der ikke forventes forsinkelser, viser informati-

onstavlerne dato og klokkeslæt eller eventuelt andre informationer. Den forbedrede information hjælper trafikanterne med at foretage et fornuftigt valg mellem to ruter, enten via Køge Bugt Motorvejen eller via O4/Holbækmotorvejen.
