# AUC Trafikdage 2004

## Evaluering af tilgængelige løsninger

Arkitekt MAA, eksamineret tilgængelighedsrevisor Jacob Deichmann og tilgængelighedskonsulent Annette Bredmose, Rambøll Nyvig A/S

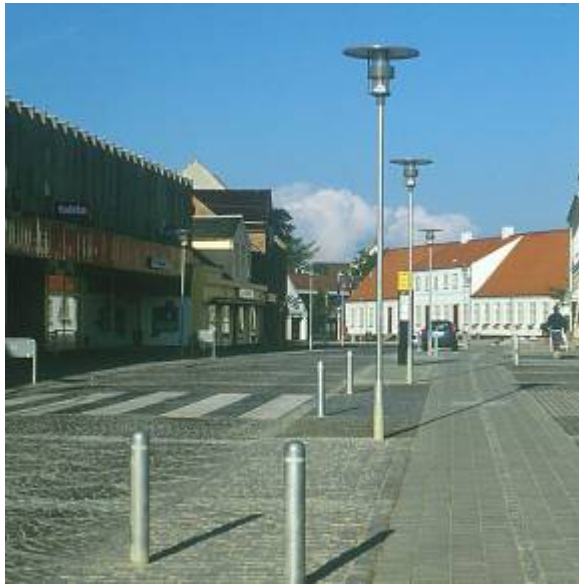
*Frederikssund. Til venstre: Fodgængerfelt på Torvet.*

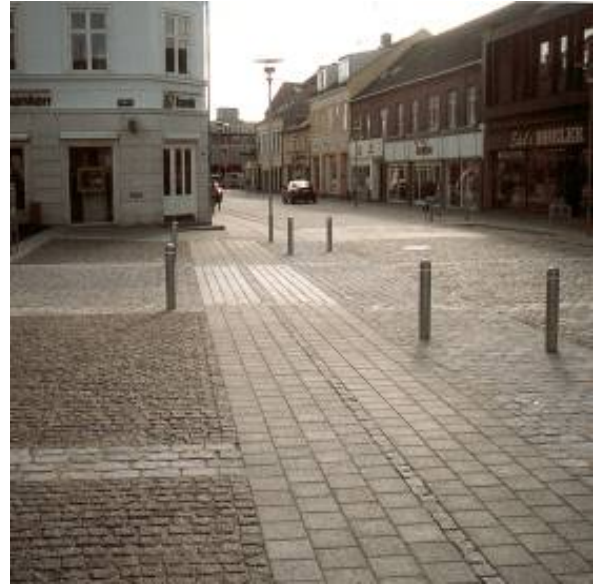
*Til højre: Overkørsel udført af savede brosten med ledelinie af en række kløvede brosten.*

Ledelinier udført af kløvede chaussésten i en overflade af savede chaussésten eller den tilsvarende løsning med brosten er umulige at erkende. Fugernes store bredde sammenholdt med den lille afstand mellem fugerne overskygger fuldstændig forskellen i stenenes overflade.

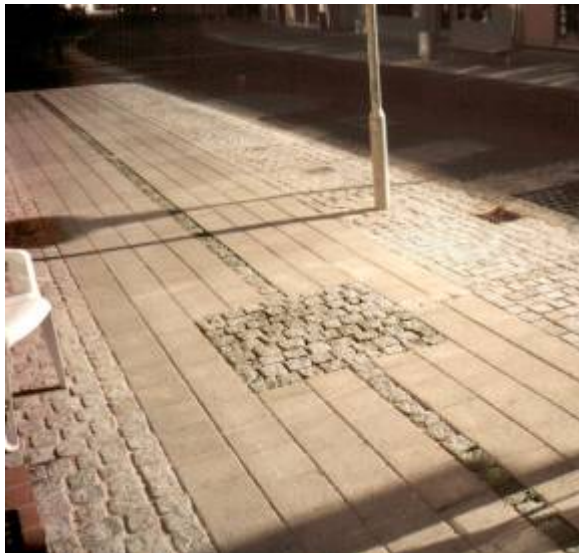
*Opmærksomhedsfelt i fortov.*

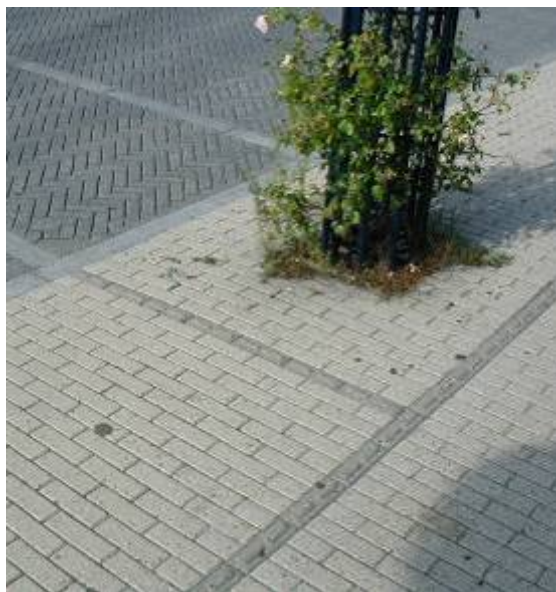
*Til venstre møde mellem 2 ledelinier. Her skulle der have været et opmærksomhedsfelt. Ved kantstenen skal der derimod i h.h.t. "Færdselsarealer for Alle" IKKE være opmærksomhedsfelt, da der ikke er fodgængerfelt. Slynplantestativet står uhensigtsmæssigt for f.eks. kørestolsbrugere, der kommer over vejen fra busøerne.*

Der mangler en række opmærksomhedsfelter, hvor side-ledelinier udgår fra hovedledelinien. Specielt opmærksomhedsfelterne på busøerne er meget tydelige.

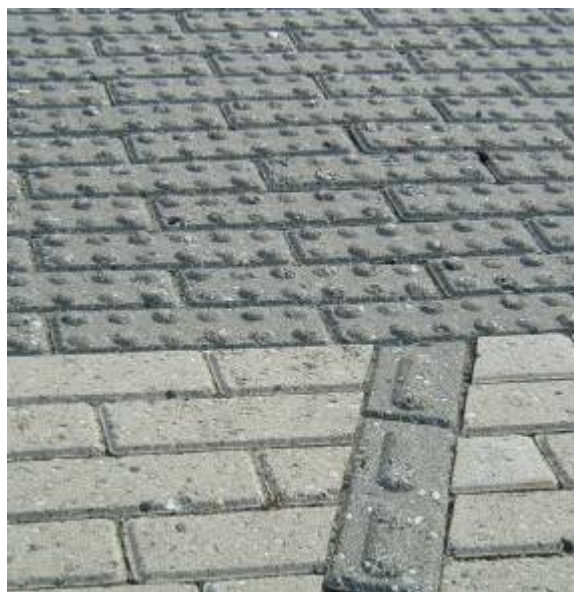
*Til højre ledelinie og opmærksomhedsfelt af 7 X 21 cm betonklinker. Specielt opmærksomhedsfeltet med de mange små knopper er let at erkende.*

*Specielt opmærksomhedsfeltet med de mange små knopper er let at erkende.*

Ledelinierne på busterminalen kan med nogen omhu følges. Den taktile kontrast til den omgivende belægning af små fliser (7x21 cm) er dog ikke optimal, idet fugerne mellem disse fliser slører den taktile fornemmelse af selve ledelinien.

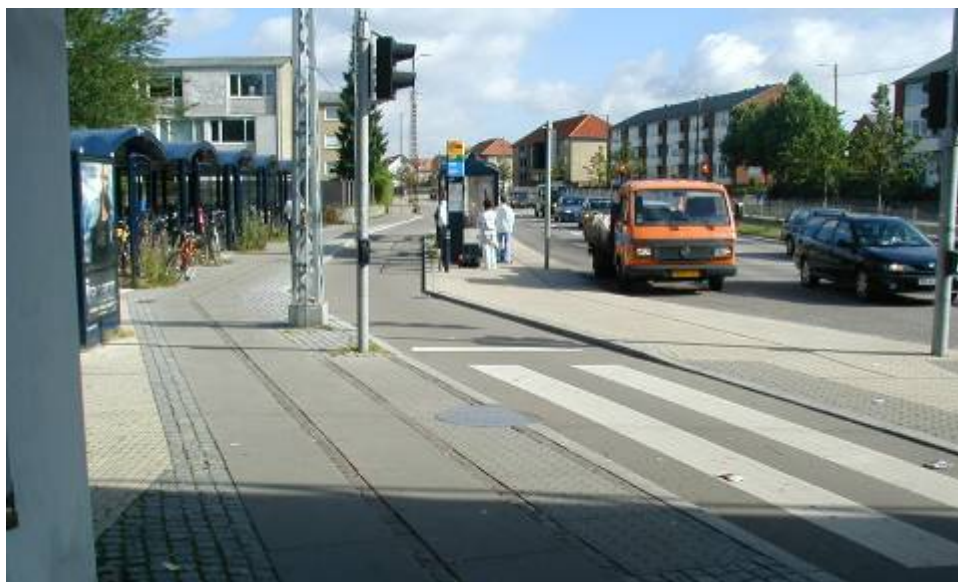
*Fodgængerfelt ved Buddingevej. Opmærksomhedsfeltet (svært at erkende på fotoet) ligger mellem fortov og kantsten, hvilket er i overensstemmelse med vejledningerne.*

På Buddingevej er der lagt knopfliser ved fodgængerfelterne, Disse ligger dog nogle steder ikke på selve fortovet men derimod i flugt med chausséstensbelægningen langs med cykelstien. Det er meget svært/umuligt med den hvide stok at mærke forskel på chaussésten

og knopfliser, denne forskel mærkes først med fødderne, når man står på fliserne, og der er derfor risiko for ikke at opdage fodgængerfeltet. Der er akustisk signal ved de 2 lysreguleringer, så det er derfor muligt at lytte sig frem til fodgængerfeltet.

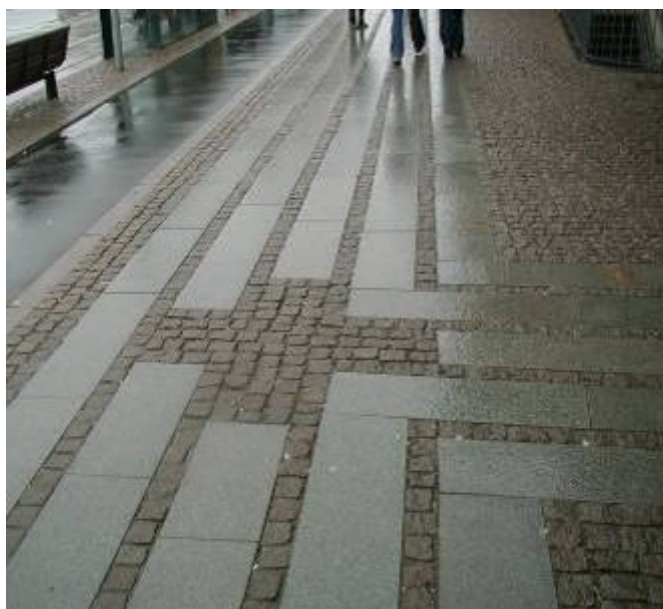
*Ganglinie af 5 rækker bordursten. I midten det korsformede opmærksomhedsfelt.*

Flere af de adspurgte er utilfredse med det valgte fortovsdesign. Der skal køres meget præcist med kørestolen for at ramme de jævne bordursten. Det samme gælder rollatorbrugere. Blinde og svagsynede foretrækker at følge kanten mellem den yderste bordursten og de omgivende chaussésten. Hvis man gør det, opdager man ikke det korsformede opmærksomhedsfelt. Generelt undgår synshandicappede helst at benytte pladsen.

Tilgængelighedskonsulenten bekræfter synspunkterne på fortovsdesignet. Fortovet ville have været bedre med et bredere areal med bordursten og en ledelinie på f.eks. 2 rækker chaussésten. Med en sådan løsning ville det korsformede opmærksomhedsfelt også være til at finde.

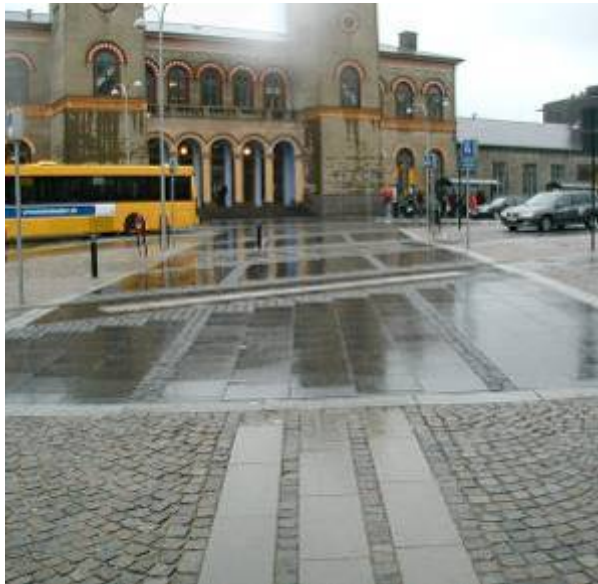
*Det store fodgængerfelt.*

*Hovedganglinjen krydser vejbanen i en vinkel på ca. 45°*

Der er i øvrigt arbejdet meget med kontrasten mellem jævne og ujævne overflader, lave og høje kantsten. Der er ikke gjort noget specielt for at lette synshandicappedes krydsning af det store skæve fodgængerfelt. Fodgængerfelter, der ikke ligger vinkelret på kantsten o.s.v. er ellers et væsentligt problem for specielt helt blinde.

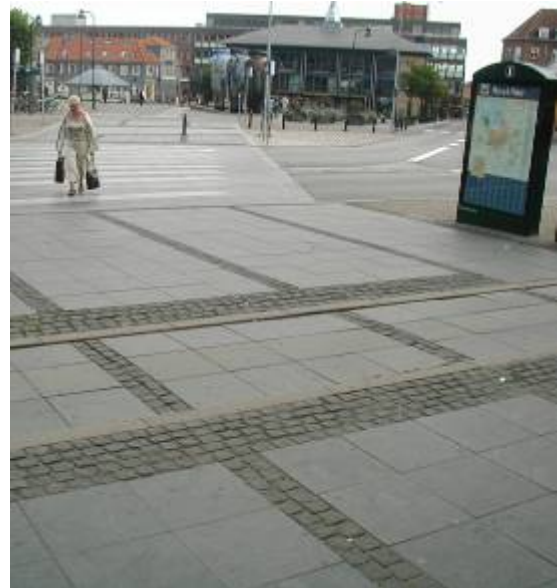
*Til højre et eksempel på opmærksomhedsfelter integreret i det almindelige belægningsdesign.*

*Felterne er dog kun 50 cm dybe, de skulle have været 90 cm.*
