## **Haufe, Holger; Fiedler, Dominik; Stärker, Martin; Findeisen, Bernd Talsperre Malter - Armaturentausch im Umleitungsstollen unter komplexen Randbedingungen**

# Talsperre Malter - Armaturentausch im Umleitungsstollen unter komplexen Randbedingungen

Holger Haufe  
Dominik Fiedler  
Martin Stärker  
Bernd Findeisen

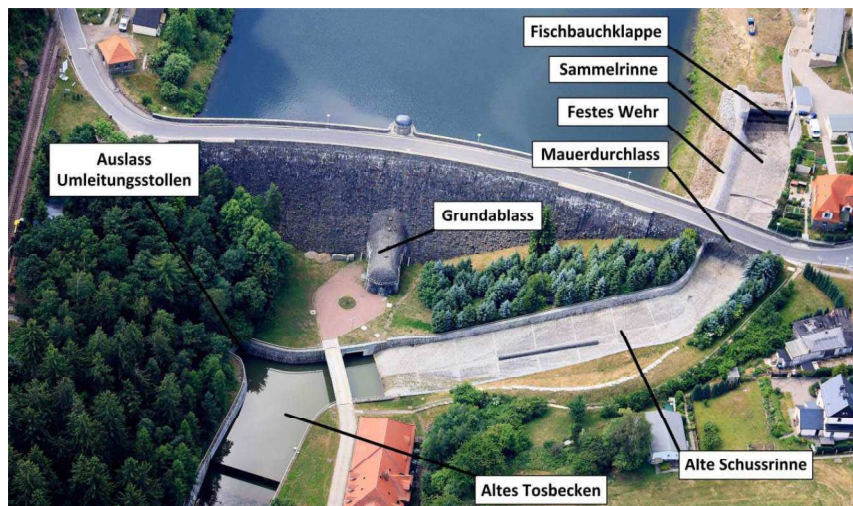
Abbildung 1: Luftaufnahme der Talsperre Malter von 2008 (Quelle: Schmidt et al. 2016)

Die TS verfügt über folgende Betriebseinrichtungen (Abbildung 1, Tabelle 1).

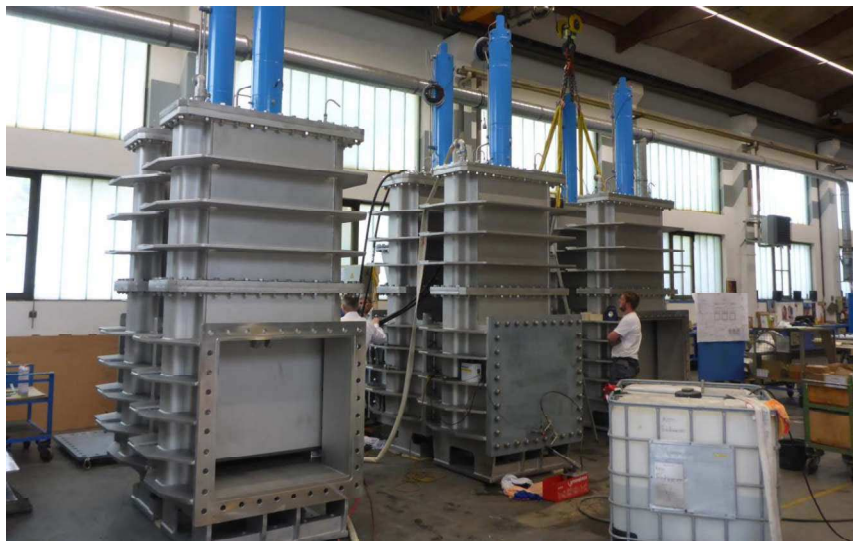
**Abbildung 2:** TSS während der Druckprüfung beim Hersteller (Quelle: LHP 2018)

Die TSS wurden mit dem Ziel der größtmöglichen hydraulischen Leistungsfähigkeit geplant. Daraus ergaben sich die Abmessungen der TSS und der für den Einbau sehr geringe verbleibende Montageraum. Die TSS mit quadratischen Fließquerschnitten 1.000 mm x 1.000 mm bestehen aus einem Gehäuse aus nichtrostendem Stahl und einer geführten Schieberplatte (rechteckig, massiv, W-Nr. 1.4571). Die Dichtung wurde in Schließstellung 4-seitig elastisch ausgebildet. Die Sohldichtung ist gerade. Es existiert kein Schiebersack. Die Gleitschienen wurden als Werkstoffpaarungen nichtrostender Stahl/PE ausgeführt. Die luftseitigen TSS enthalten Belüftungsdomes mit Flanschanschluss DN 500 für die Tellerbelüftungsventile. Die TSS sind so ausgebildet, dass sie bis  $v = 17$  m/s (Kronenstau) schwingungsarm betrieben werden können. Die TSS wurden als Kompakteinheiten eingebaut und direkt hintereinander geflanscht. Auf Grund der extrem beengten Platzverhältnisse am Einbauort wurden die TSS-Gehäuse horizontal geteilt, um zukünftige Revisionsarbeiten zu ermöglichen. Die TSS sind Stahlwasserbauverschlüsse mit Druckgehäuse im Sinne der DIN 19704 und keine Industriearmaturen. Die hydraulische Leistungsfähigkeit je Strang im Einzelbetrieb beträgt  $Q$  ca. 13,8 m<sup>3</sup>/s bei  $Z_S$  und  $Q$  ca. 15,8 m<sup>3</sup>/s bei  $Z_V$ .

Bei den TSS handelt es sich um Schweißkonstruktionen aus geraden und gekanteten Blechen. Im Betrieb wirken die TSS als Paar, so dass aus dem Versatzmoment resultierende abhebende sowie horizontal wirkende Kräfte über den oberwasserseitigen TSS (Revisionsverschluss) und die aus dem Moment resultierenden abtreibenden Kräfte über den unterwasserseitigen TSS (Betriebsverschluss) abgetragen werden. Die Fuge zwischen den TSS war dementsprechend zur Übertragung aller Schnittkräfte auszubilden. Im Revisionsfall sind die dann rein statischen Lasten allein vom ersten TSS in das Fundament abzutragen.

Die Fertigung der TSS und aller Rohrleitungsteile sowie der Hydraulikzylinder wurde in den Herstellerwerken überwacht und abgenommen. Die TSS wurden im Herstellwerk zusammengebaut, einer Druckprüfung unterzogen und die Funktionalität der Hydraulikantriebe getestet. Nach dem Transport aller Teile zur TS Malter erfolgte die Montage mit einem Mobilkran durch das geöffnete Dach des Schieberhauses. Nach der Installation der Hydraulik- und EMSR-Anlage und dem Entfernen der Schwimmverschlüsse wurden in 09/2018 erfolgreiche Funktionsprüfungen mit und ohne Wassereinwirkung durchgeführt. Anschließend begann der Neubau des permanenten Treppenlaufs. Limitierendes Element für alle Bauarbeiten waren die beengten Platzverhältnisse im Baufeld, der Transportweg „Schieberschacht“ und die zwingend erforderlichen Vorgaben des Arbeitsschutzes.
