Conference Paper, Published Version

Das Wehr Viereth und die übrigen 33 Wehre am Main

Elmar Wilde, Wasserstraßen-Neubauamt Aschaffenburg

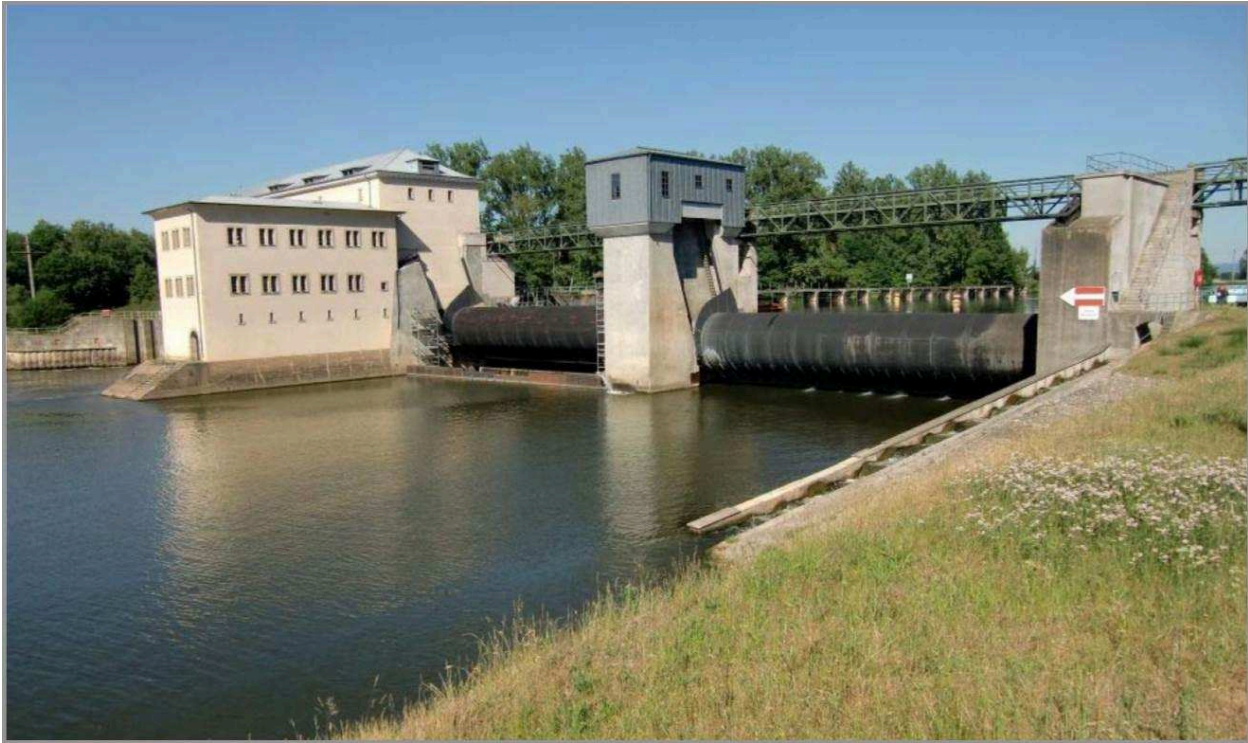
Bild 2: Das Wehr Viereth – Istzustand

Das zweifeldrige Wehr Viereth mit lichten Weiten von 30 m und einer Stauhöhe von 6,0 m wurde 1925 in Betrieb genommen. In den letzten 10 Jahren wurden vermehrt Schäden an den Walzenverschlüssen und den zugehörigen Zahnschienen festgestellt. Untersuchungen des Anlagenbetreibers (WSA Schweinfurt) ergaben, dass die Instandsetzung des Massivbaus und der Ersatz der Verschlüsse durch Drucksegmentverschlüsse wirtschaftlicher als ein Ersatzneubau oder andere Grundinstandsetzungsvarianten sind. Die Wehranlage soll dadurch wieder für eine Betriebsdauer von 80 Jahren ertüchtigt werden. 2012 wechselte das Projekt zum WNA und befindet sich inzwischen in der Ausführung. Weil die Wehranlage auch während der Instandsetzung ohne wesentliche Einschränkungen bei der Hochwasserabfuhr zur Verfügung stehen muss, können jeweils nur in den Sommermonaten Arbeiten in einem Wehrfeld durchgeführt werden. Die Durchführung der Maßnahmen ist daher in die folgenden Schritte unterteilt:

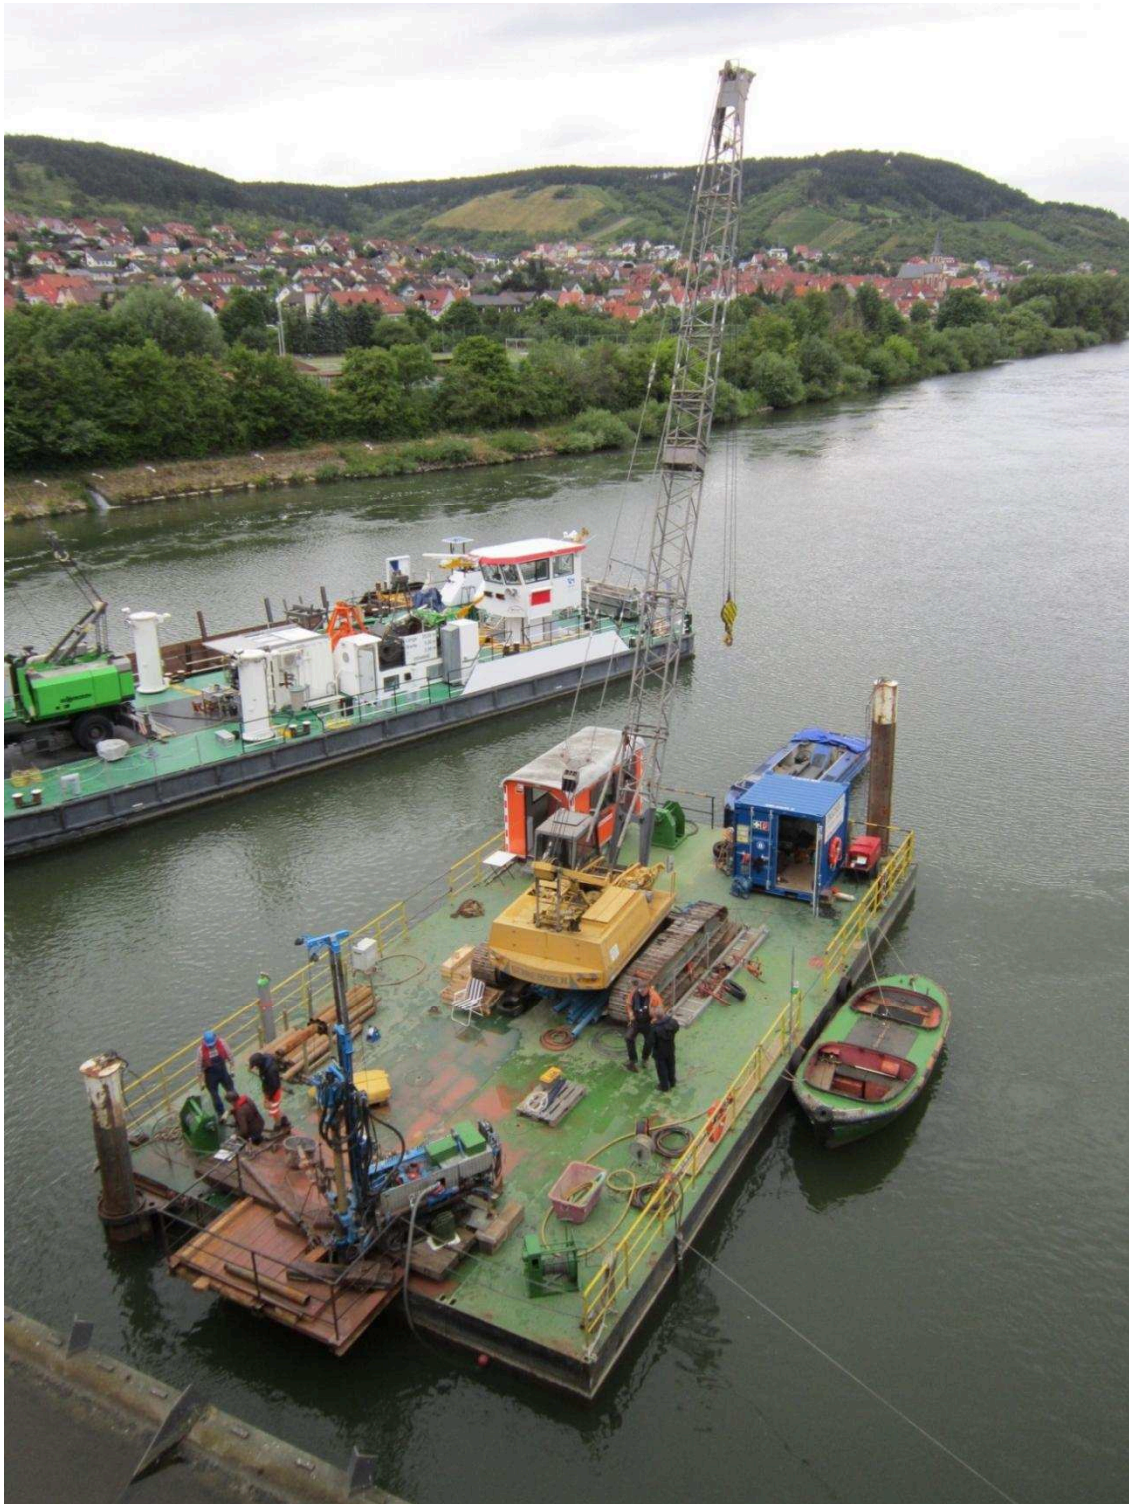
Bild 5: Baugrundbohrungen an der Wehranlage Erlabrunn

Parallel dazu werden auch die weiteren 31 Mainwehre durch das WNA betrachtet. Eine Gruppe von fünf vordringlichen Wehren wurde anhand der Zustandsnoten der Bauwerksinspektion gebildet. An diesen fünf Wehranlagen (Freudenberg, Rothenfels, Steinbach, Harrbach und Erlabrunn) wurden in den Jahren 2013 und 2014 umfangreiche Erkundungsmaßnahmen in den Bereichen Baugrund, Massivbau, Stahlwasserbau und Antriebstechnik durchgeführt. Die zugehörigen Bauwerksgutachten werden als Entscheidungsgrundlage für Grundinstandsetzungs- oder Ersatzneubauvarianten dienen.
