## **Über die physikalischen Eigenschaften der das Brodtener Ufer aufbauenden Bodenarten und ihre Bedeutung für den Steiluferrückgang und für die Errichtung eines Uferschutzwerkes**

Die Küste

Von Alfred Dücker

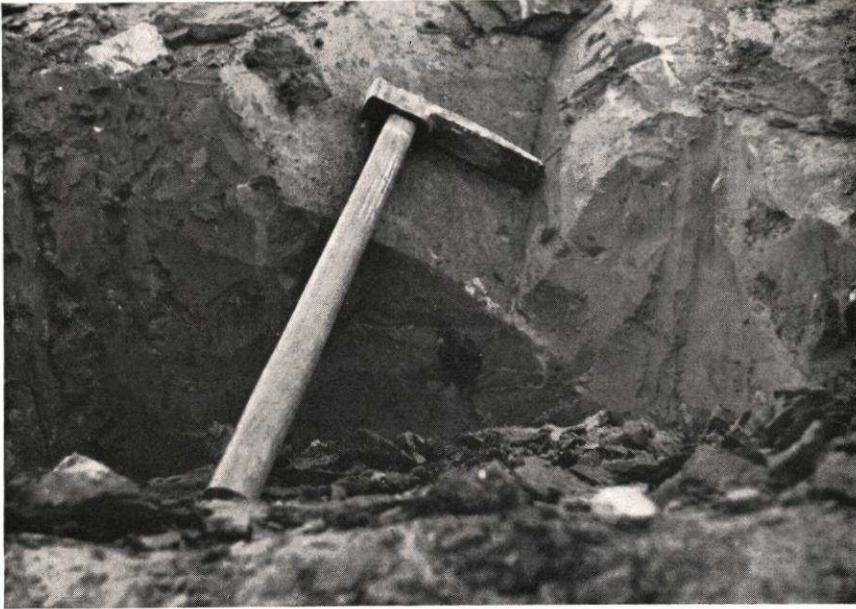
Abb. 5 (oben). Als Kluft- und Gleitfläche ausgebildete Grenz-Mergelsandscholle (rechts) und Geschiebemergel (links) im Profil bei Station 25,0—50

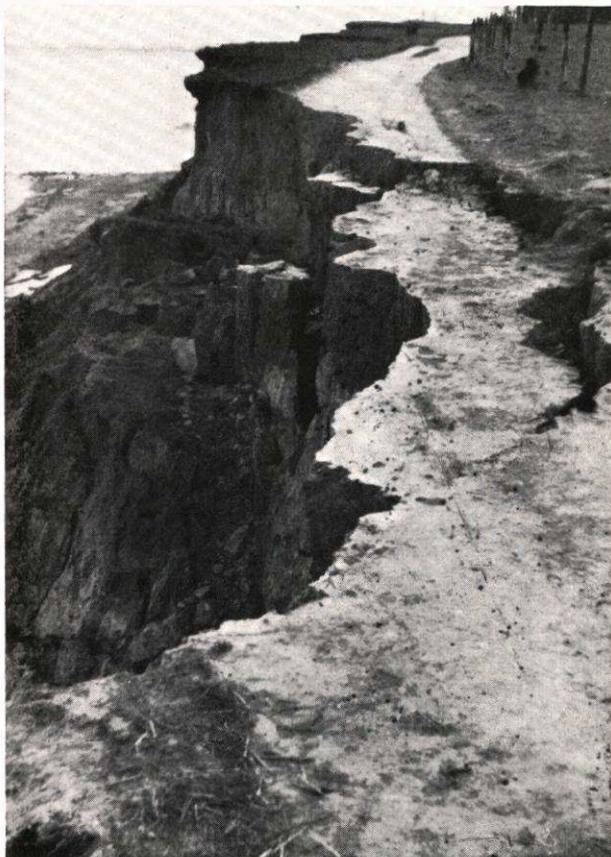
Abb. 7 (links). Auf einer vorgezeichneten Gleitfläche gelöste und im Abrutschen befindliche Bodenscholle

änderung des Bodenmaterials verbunden (Abb. 11), die besonders dort, wo der natürliche Wassergehalt des Geschiebemergels niedrig ist, eine Erweiterung der Klüfte im Gefolge hat. Außerdem wird durch die Wasseraufnahme des in Schollen gegliederten Bodenmaterials die Scherfestigkeit infolge der Herabsetzung der Kohäsion soweit vermindert, daß die Bodenmassen durch ihr Eigengewicht — vermehrt um das Gewicht des das Kluftsystem erfüllenden Wassers — durch den hydrostatischen Druck auf einer zumeist vorgebildeten alten Scherfläche abgleiten werden. Entsprechend der nur langsam eintretenden Wasseraufnahme des Bodens entlang der Kluftflächen erfolgen die Schollenabbrüche gleichfalls nur langsam. Sie machen sich auf der Steilhangoberkante schon lange Zeit vorher durch uferparallel verlaufende Risse und Spalten kenntlich (Abb. 7).

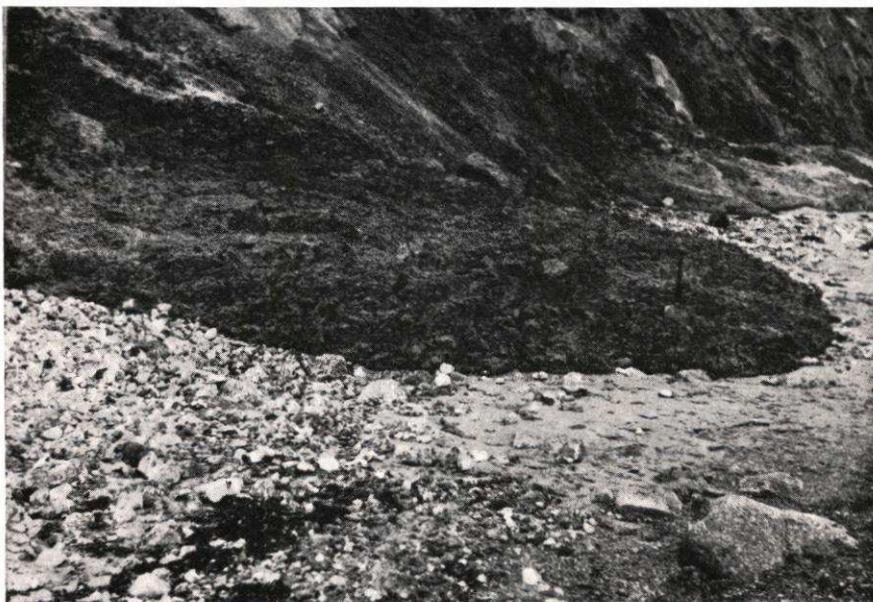
Abb. 10 (unten). Über den Vorstrand gewälzte Schlamm-Mure bei Frostaufrgang, die sich infolge übermäßig starker, durch den Gefriervorgang bedingter Wasseranreicherung bildete

2. Bodenfrost. Wie bereits eingangs gezeigt, besitzen die das Steilufer aufbauenden Bodenarten einen erheblichen Schluffkornanteil, der durchschnittlich wenigstens 25 v. H. bis 30 v. H. beträgt. Damit ist der Boden des Brodtener Ufers für Erscheinungen vorbestimmt, die den sogenannten frostempfindlichen Bodenarten zukommen. Wie aus den in Abbildung 8 dargestellten Gefrierversuchsergebnissen, die an ungestört entnommenen Bodenproben erzielt wurden, hervorgeht, zeigt der gefrorene Boden einen erheblich größeren Wassergehalt als der ungefrorene Boden. Durch den Gefriervorgang werden aus dem Untergrund bzw. aus dem Grundwasser- oder Stauwasserhorizont mehr oder weniger große Wassermengen entnommen und bis in die Höhe der jeweiligen Frostgrenze gefördert, wo sie parallel zur Null-Grad-Isotherme in Form von reinen, millimeter- bis zentimeterstarken Eisschichten und Eislinsen zur Auskristallisierung gelangen. Neben der damit verbundenen Volumenausdehnung des Bodens (Abb. 9) parallel zur Geländeoberfläche, die aber auf die morphologische Umgestaltung des Steilufers von untergeordneter Bedeutung ist, kommt es bei Frostaufgang im Frühjahr zu einer Wasserübersättigung des Bodens, die, wie aus Abbildung 8 hervorgeht, zum Teil weit über die Fließgrenze des Bodens hinausgeht. Dabei wird der Gefügewiderstand und die Haftfestigkeit der einzelnen Bodenteilchen völlig aufgehoben, so daß die Standfestigkeit des Bodens mehr oder weniger verschwindet. Entsprechend der Reibung in einer zähen Flüssigkeit strebt der Boden einem Gleichgewichtszustand zu, der praktisch einem natürlichen Böschungswinkel von nahezu Null gleichkommt. Die Folge ist ein Abfließen der Bodenmassen, das verheerende Ausmaße annehmen kann. Es kommt dabei zur Entstehung von Schlammströmen, die — vergleichbar mit den Solifluktionerscheinungen arktischer Gebiete — sich hangabwärts wälzen und als Muren den Kliffuß völlig unter sich begraben, wie dies Abbildung 10 in eindrucksvoller Weise erkennen läßt.
