## **Analisis Kualitas Air Di Lahan Reklamasi Pertambangan Nikel Desa Mohoni, Petasia Timur, Morowali Utara**

### *Water Quality Analysis Of The Nickel Mining Reclamation Area In Mohoni Village, East Petasia, North Morowali*

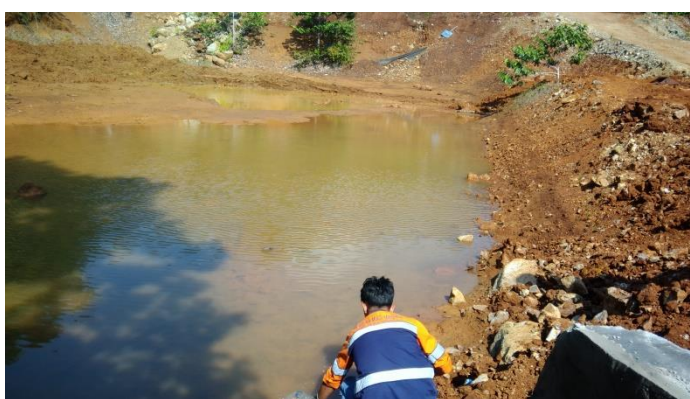
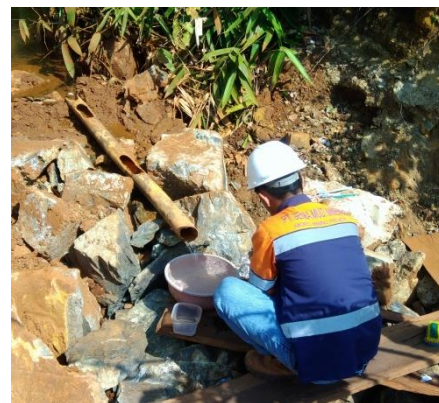
Gambar 4. A) pengambilan sampel air di kolam endapan (*sediment pond*) blok 3 lahan reklamasi. B) proses pengambilan sampel air pada drainase yang menghubungkan antara kolam endapan dan sungai di blok 7.

Penelitian ini dilakukan pada lahan reklamasi bekas tambang nikel di Desa Mohoni, Kecamatan Petasia Timur, Kabupaten Morowali Utara. Pengambilan sampel air dilakukan pada air permukaan yang mengalir di daerah tangkapan/*catchment area* lahan yang bersangkutan. Sampling dan pengamatan laboratorium air dari *sediment pond* akhir yang akan masuk ke saluran umum/sungai juga dilakukan untuk menganalisis jumlah beberapa komponen seperti : pH, jumlah zat padat tersuspensi, konsentrasi tembaga (Cu), Kadmium Cd), Seng (Zn), Timbal (Pb), Nikel (Ni), Kromium Valensi 6 (Cr), Besi (Fe), Mangan (Mn), dan Kobalt (Co). Kegiatan pemantauan dilakukan selama satu tahun. Dalam satu tahun tersebut dilakukan pengambilan sampel air sebanyak empat kali yaitu pada bulan Januari, April, Juli, dan Oktober. Alat yang digunakan saat pengambilan sampel air adalah botol bersih dengan ukuran 1,5 liter. Lokasi pengambilan sampel air dalam skala besar pada masing-masing titik pemantauan dapat dilihat pada gambar 2 dan 3. Sementara itu ilustrasi kegiatan pengambilan sampel ditunjukkan dengan gambar 4 a dan b.
