ESTUDO E REQUALIFICAÇÃO DO ALVORADA CLUBE EM CRICIÚMA (SC), UMA PRÁTICA COLABORATIVA ENTRE UNIVERSIDADE E COMUNIDADE

Resumo: Este artigo apresenta de forma conceitual e prática a experiência acadêmica no estudo de caso e no processo de requalificação do Clube Alvorada em Criciúma, SC. O projeto atua por meio de uma prática colaborativa entre o Escritório Modelo Interdisciplinar - EMI da Universidade do Extremo Sul Catarinense – UNESC, a Associação de Professores e Funcionários da UNESC – APROFUCRI e a comunidade dos bairros Pinheirinho e Milanese, em Criciúma/SC. O EMI se desenvolve na perspectiva da interdisciplinaridade e das relações interinstitucionais, proporcionando aos alunos a incorporação dos conhecimentos teóricos e práticos, por meio da participação ativa nos projetos com orientação docente. Essa prática, além de possibilitar trocas de saberes entre a universidade e a comunidade, oferece aos discentes oportunidades de testarem habilidades e competências adquiridas, pela participação na solução de problemas reais inerentes ao seu campo de atuação. Sob esta perspectiva é que se desenvolve o projeto de requalificação do Alvorada Clube, que se localiza entre os bairros Pinh

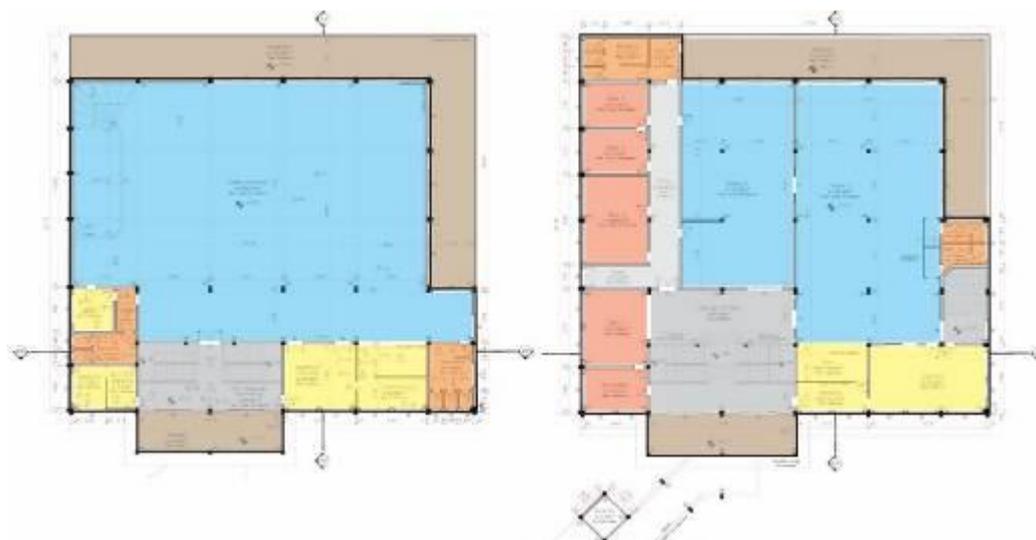
Figura 5- Pavimento Superior e Pavimento Térreo

- **Azul:** salão de festas;
- **Amarelo:** depósito e cozinha;
- **Laranja:** banheiros;
- **Cinza:** circulações verticais e hall;
- **Marrom:** varandas;
- **Vermelho:** salas de uso geral.

O conjunto arquitetônico abrange um programa composto por três pavimentos (subsolo, térreo, primeiro pavimento), ampla área externa com campo de futebol e piscina. O pavimento térreo conta com dois salões de festa, cinco salas de uso flexível, hall de entrada, bar, depósito, cozinha, banheiros feminino, masculino e ampla área de varanda, como mostra a figura 05. O segundo pavimento conta com salão de festa com palco para apresentações, banheiros feminino e masculino, depósito, cozinha, hall e ampla área de varandas.

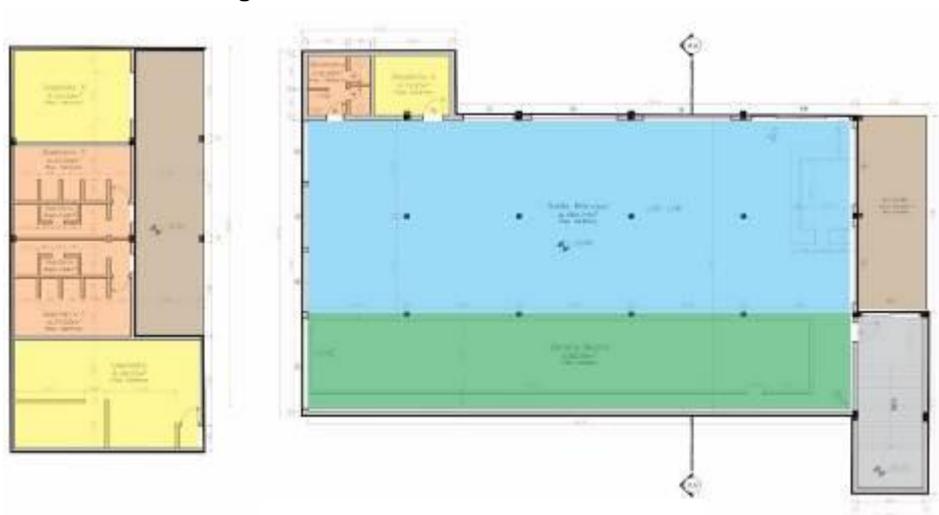
Figura 6- Pavimento Subsolo e Anexo da Piscina

- **Azul:** salão de festas;
- **Amarelo:** depósito e cozinha;
- **Laranja:** banheiros;
- **Cinza:** circulações verticais e hall;
- **Marrrom:** varandas;
- **Verde:** cancha de bocha.

O pavimento do subsolo é composto por cancha de bocha, bar, salão de jogos, banheiro e depósito. Além disso, conta com acesso direto à piscina e área de lazer que possui um anexo composto por banheiros, vestiários e depósito, como mostra a figura 06.

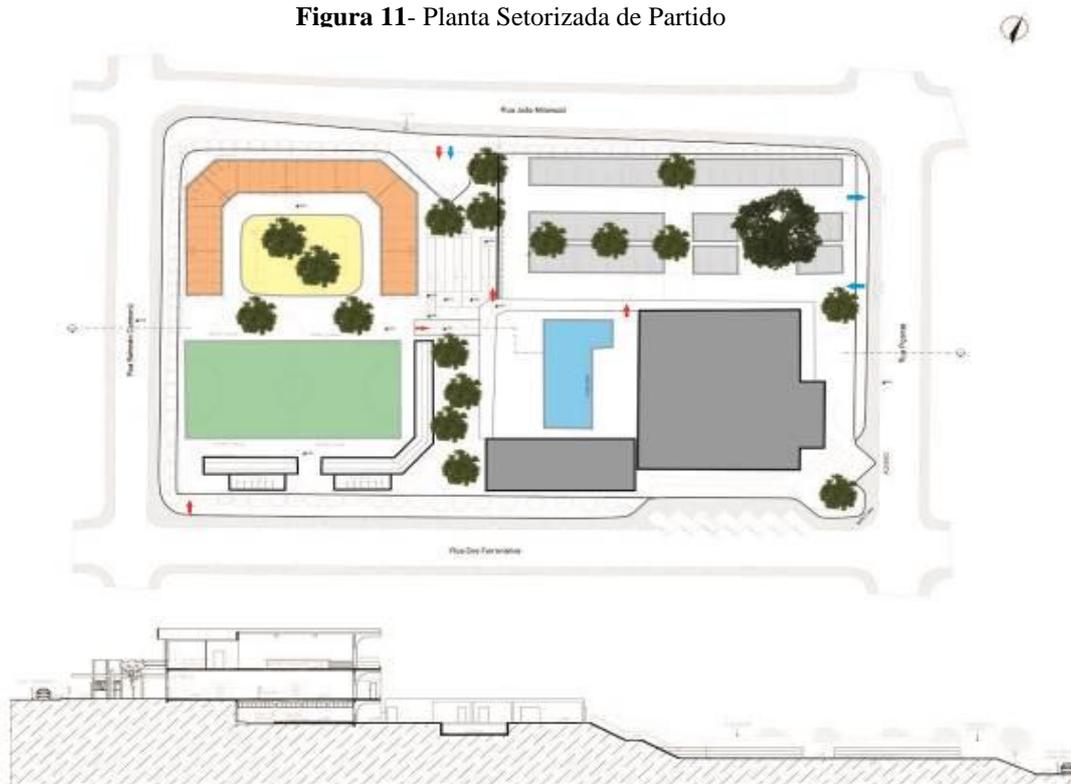
Figura 11- Planta Setorizada de Partido

- Verde: Campo poliesportivo com arquibancada e vestiários;
- Cinza claro: Estacionamentos (49 vagas);
- Azul: Piscina;
- Cinza escuro: Edificação.

O partido das áreas externas conta com equipamentos em dois níveis, o primeiro no nível do subsolo (nível -2,89m a partir do nível 0,0m na rua), onde se localizam o estacionamento e a piscina. O estacionamento possui 49 vagas de carros, sendo estas sombreadas por arborização planejada que complementa a já existente no local. A área de piscina já existente passa a possuir muros baixos, permitindo a visualização do entorno, assim como a implantação de portões maiores de acesso, permitindo a transição fluida para os outros ambientes, garantindo a integração. O segundo nível, localizado a -7,80m em relação ao nível da rua é acessado por meio de escadas e rampas, que permitem passeio e contemplação do espaço. Neste nível estão localizados quiosques, playground, campo poliesportivo com arquibancadas e vestiários. Os sete quiosques dispostos à oeste do terreno conformam um espaço na forma de C e são compostos por churrasqueiras e bancadas para preparação de alimentos. Os mesmos têm em média área de 46m² a 70m², podendo abrigar de 20 a 30 pessoas.

Junto aos quiosques estão localizados banheiros femininos e masculinos, a fim de atender as necessidades desta área de lazer. No centro dos quiosques estão localizados equipamentos de um parque infantil, onde as crianças podem se divertir com supervisão dos familiares. Na região sul do terreno está localizado o campo poliesportivo, com arquibancadas que comportam até 250 pessoas, e em seu espaço posterior estão localizados os vestiários como forma de apoio. Novos acessos foram implantados para as áreas do segundo nível: um acesso localizado perto dos quiosques para carga e descarga, e outro para pedestres, ao lado do campo e vestiários.
