## A ARBORIZAÇÃO URBANA DO MUNICÍPIO DE GOIANDIRA/GO – CARACTERIZAÇÃO QUALI-QUANTITATIVA E PROPOSTAS DE MANEJO\*

## URBAN TREE PLANTING OF GOIANDIRA-GO – QUALI-QUANTITATIVE CHARACTERIZATION AND MANAGEMENT PROPOSALS \*

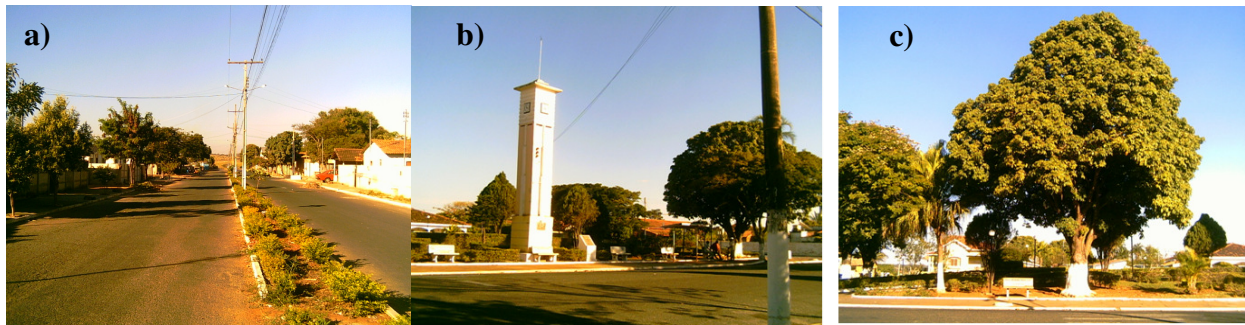
FIGURA 1 - Situações comuns da arborização urbana do município de Goiandira-GO: a) Ausência de canteiro central no Setor Primavera; b) e c) Praça do Relógio, no Setor Central.  
 FIGURE 1 – Common situations in urban tree planting in Goiandira-GO: a) Absence of central flowerbed in Setor Primavera; b) and c) Watch Square, in the Setor Central;

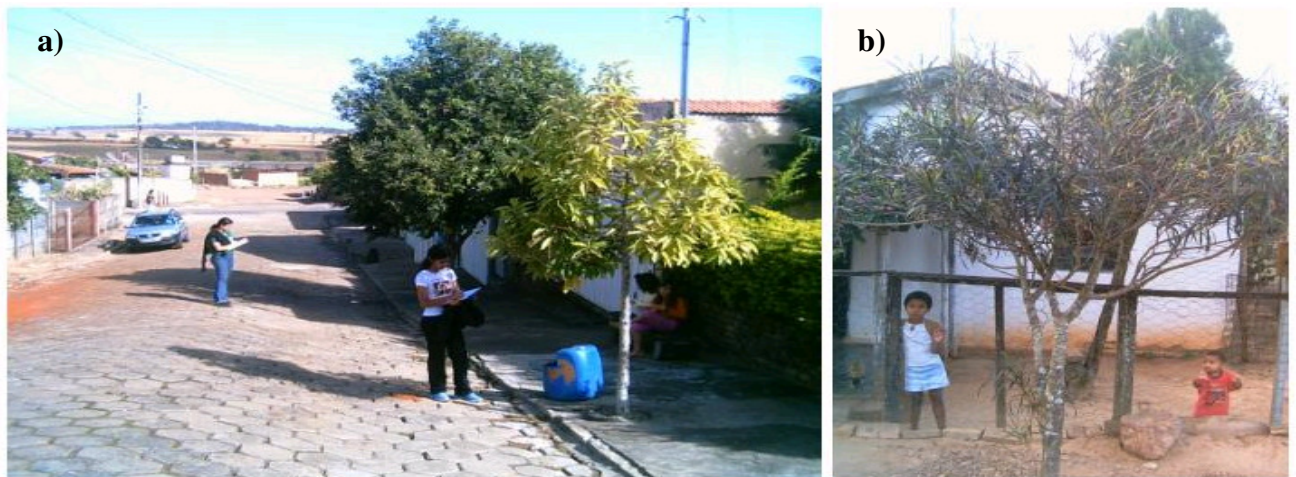
FIGURA 2 - Situações comuns da arborização urbana do município de Goiandira-GO: a) Pavimento de concreto (Setor Central); b) Ausência de pavimento (Setor Primavera) nas calçadas das residências.

FIGURE 2 – Common situations in urban tree planting in Goiandira-GO: a) Concrete pavement (Setor Central); e) Absence of pavement (Setor Primavera) in the residential sidewalks.

O elevado número de calçadas sem pavimento ou revestidas de grama pode ser decorrente do baixo custo em relação a outros tipos de pavimentos, já que o maior número de calçadas de grama e terra foi verificado nos bairros da periferia da cidade em relação ao centro, onde predominam calçadas de concreto. Veiga et. al., (1999) lembram que ações de planejamento, manejo e implementação na arborização urbana, são prejudicadas pela falta de urbanização dos bairros em desenvolvimento, e requerem cuidados específicos na sua implantação, principalmente quando os elementos de infra-estrutura estão ausentes. Entretanto, cabe ressaltar que as calçadas não pavimentadas e os revestimentos gramados pouco interferem na permeabilidade do solo, amenizando os impactos provocados no ambiente pelo processo de ocupação dos centros urbanos, particularmente aqueles relacionados com as modificações do ciclo hidrológico e a intensa impermeabilização do solo, cujas conseqüências são o crescimento dos eventos de inundações urbanas em número e magnitude com prejuízos materiais, patrimoniais e humanos para a sociedade (COSTA JR. e BARBASSA, 2006).
