**TESIS DEL DOCTORADO EN CIENCIAS NATURALES**

**Evaluación ambiental del uso y gestión  
del agua subterránea en el partido de Tandil.  
Pautas para su gestión sustentable**

**2014**

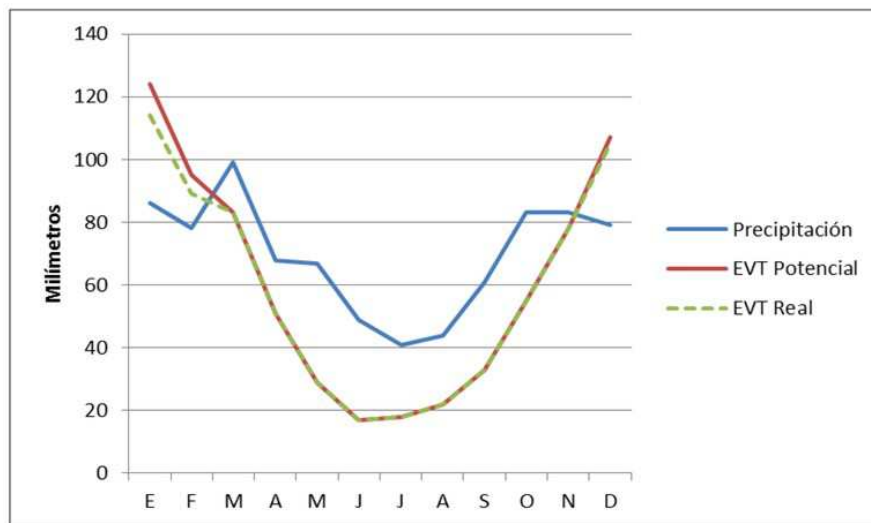
La representación gráfica del balance hídrico (Figura 3) muestra la diferencia entre los meses comprendidos de mayo a noviembre, donde se producen excesos, del período estival entre diciembre y marzo donde ocurren los déficits de agua. Si bien este último lapso posee las mayores precipitaciones, se destaca la importancia del proceso de evapotranspiración en la regulación del balance hídrico.

Figura 3. Balance hídrico 1900-2000. (Fuente: elaborado en base a Ruiz de Galarreta *et al.*, 2007).

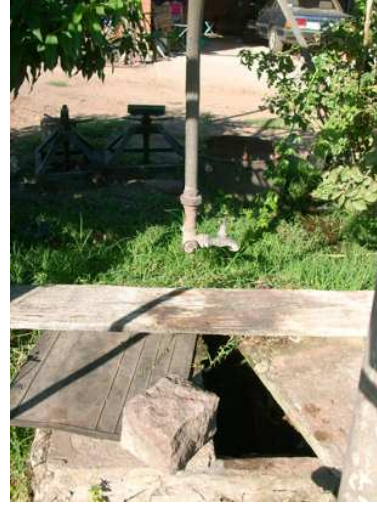
Figura 22. Pozo N° 13.  
Barrio Cerro Los Leones.

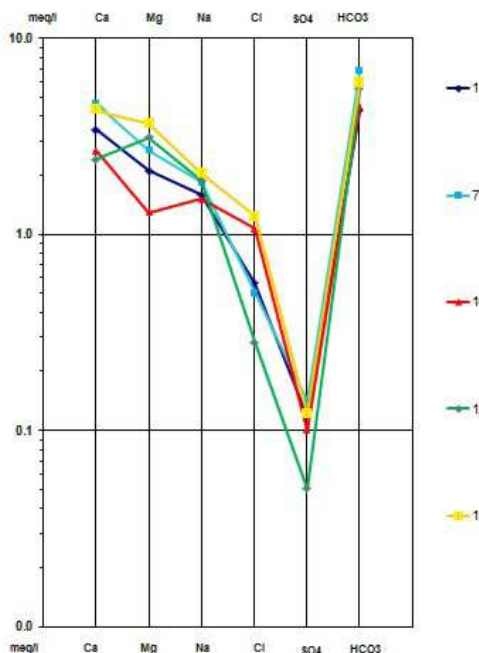
Figura 33. Diagrama de Schoeller para cinco muestras. Barrio Don Bosco.

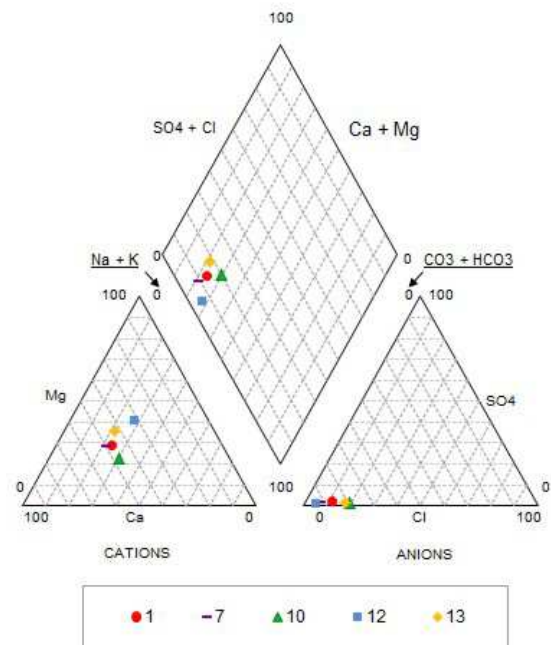
Figura 34. Diagrama de Piper para cinco muestras. Barrio Don Bosco.

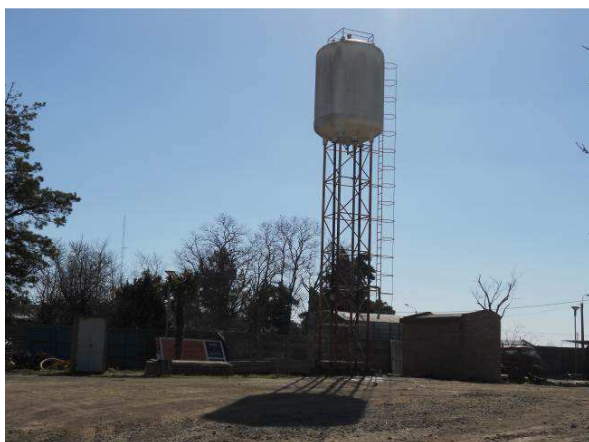
Figura 51. Pozo N° 1 Obras Sanitarias sede Gardey.

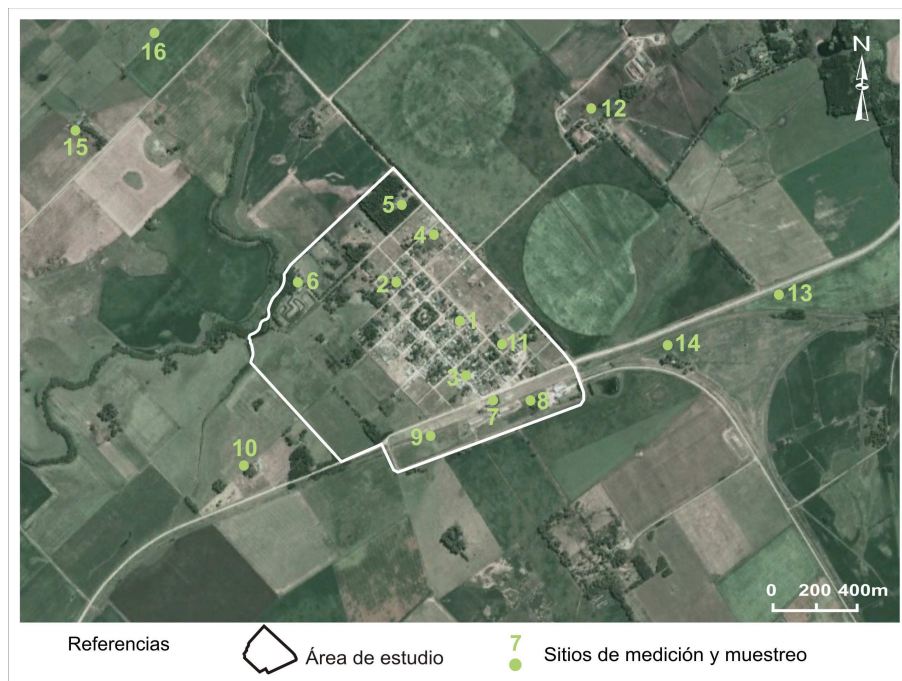
Figura 55. Sitios de medición y muestreo en Gardey.

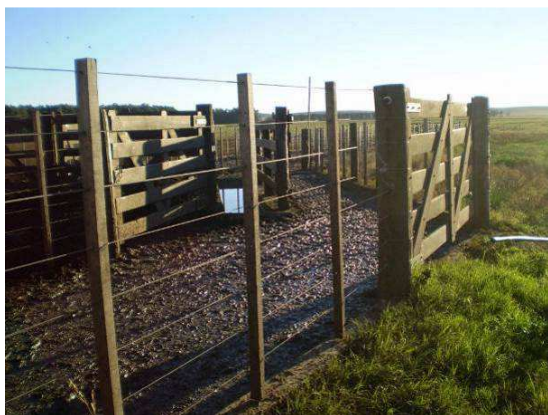
Figura 66. Contenido de heces en corrales de encierre (Sitio N° 1)

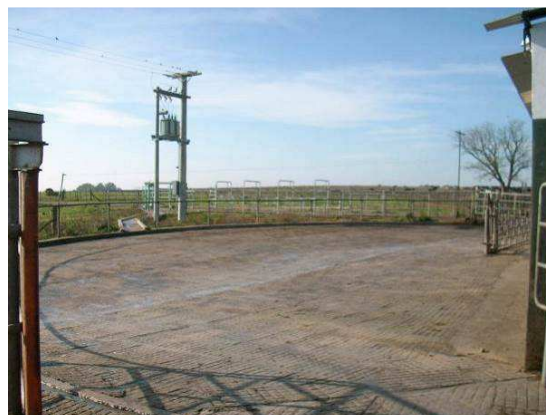
Figura 67. Corrales de encierre luego del lavado con manguera a presión (Sitio N° 4)

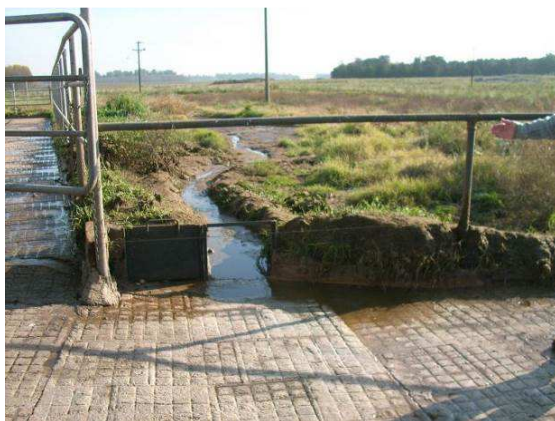
Figura 68. Compuerta para salida de efluentes sobre el terreno hacia las cavas (Sitio N° 4)

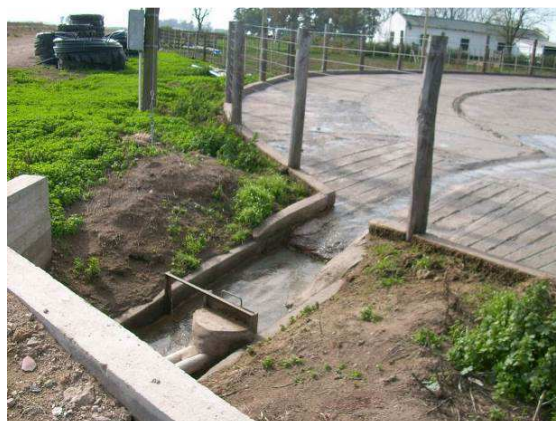
Figura 69. Salida de efluentes desde el corral hacia la cava (Sitio N° 5)

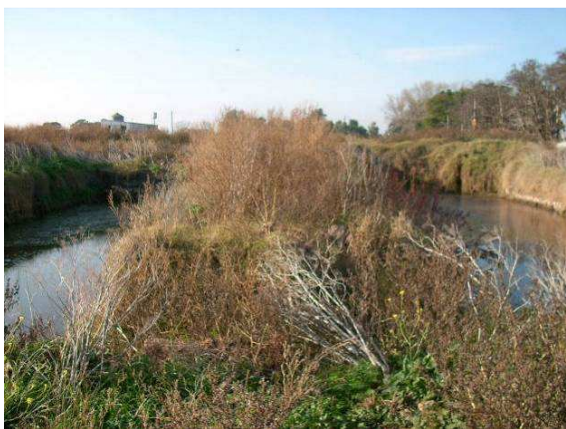
Figura 70. Presencia de dos cavas paralelas (Sitio N° 3)

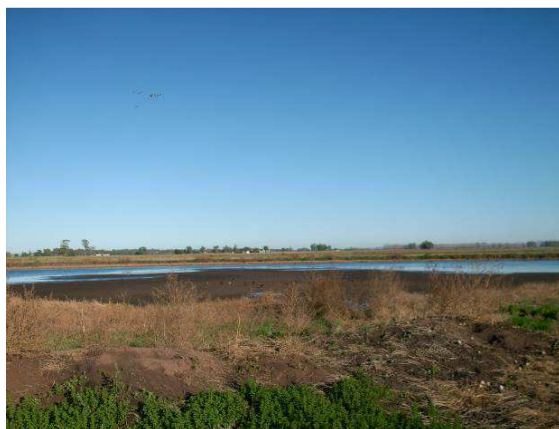
Figura 71. Vertido de efluentes en un cuerpo de agua superficial (Sitio N° 7)

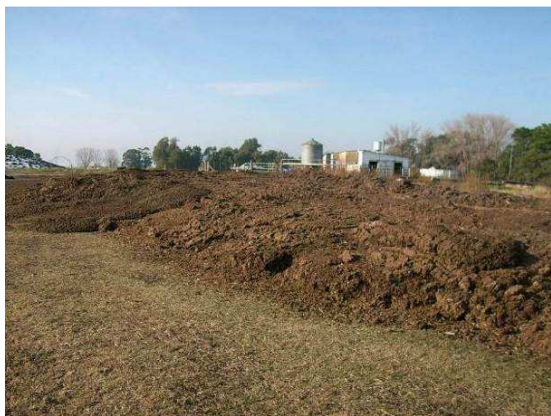
Figura 72. Acumulación de excrementos en cercanías del tambo N° 4

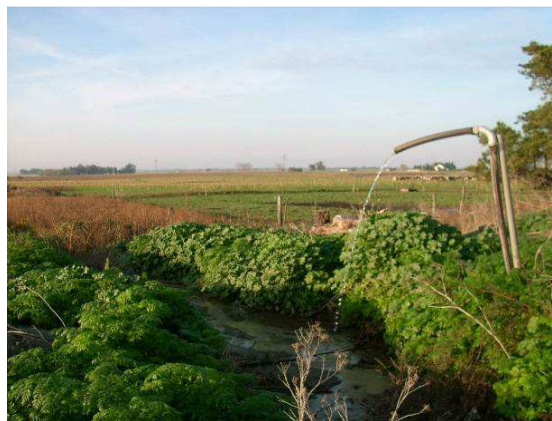
Figura 73. Vertido del efluentes de enfriamiento de leche junto a los excrementos (Sitio N° 2)
