La villa d'Orazio a Licenza. Gli scavi 1997-2001

Bernard Frischer-Monica De Simone

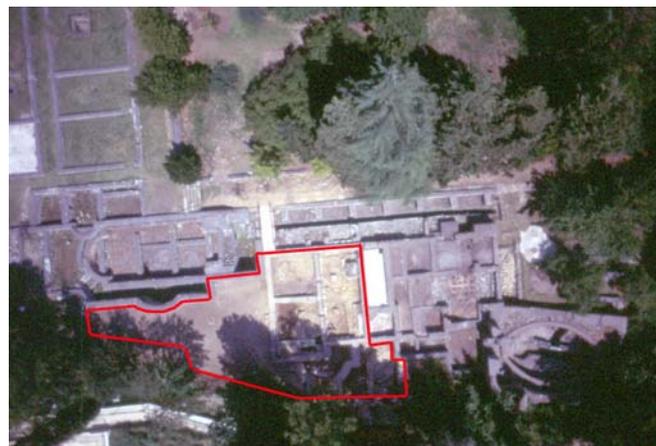
Fig. 2. Licenza. Villa d’Orazio. Foto aerea della zona termale: in evidenza le aree oggetto di scavo.

In particolare l’attenzione è stata rivolta ad una porzione della zona termale (ambienti 35, 38, 39, 40, 50, 51), per poter meglio comprenderne la funzionalità degli edifici (fig. 2).

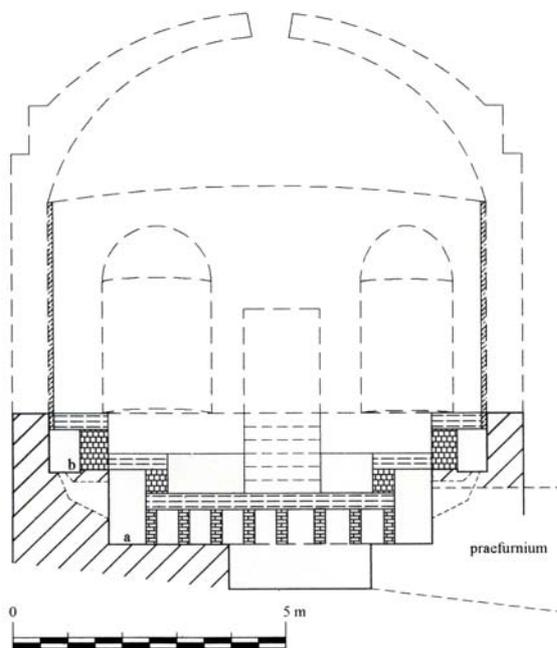
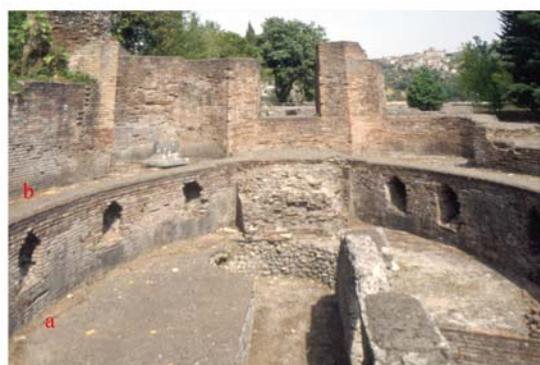
Fig. 3. Licenza. Villa d’Orazio. Sezione ricostruttiva del laconicum (53) e attuali resti della struttura, d sud. (Disegno: M. De Simone).

Il complesso termale, in gran parte riportato alla luce già durante scavi gli del Pasqui, si colloca lungo il limite nord-ovest dell’area scavata. In esso si individuavano, già prima degli ultimi scavi, due distinti nuclei edilizi, di cui il primo – più antico e costruito in *opus reticulatum* e in laterizi – corrispondente ai vani 32-34, è situato più a nord. In un periodo successivo, in parte sfruttando edifici preesistenti con diversa funzionalità, furono aggiunti altri ambienti, anch’essi dotati di sistemi di riscaldamento e di adduzione idrica. Questa seconda fase si distingue dalla precedente, oltre che per l’uso esteso del laterizio, anche per la maggiore articolazione planimetrica degli ambienti, alcuni dei quali (come il vano 53, cd. *vivarium*) di notevole qualità architettonica. La struttura (53), per lungo tempo interpretata come vasca per l’allevamento dei pesci, è in realtà un ambiente termale intensamente riscaldato (*laconicum*). Ne indicano la funzione le sue caratteristiche strutturali e, in relazione agli altri edifici termali, la sua collocazione ed il suo particolare orientamento, tali da permettere il godimento della massima esposizione al sole (fig. 3).

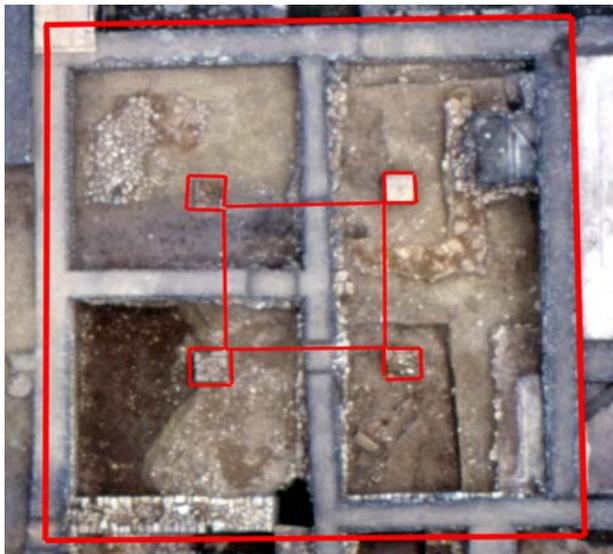
Fig. 4. Licenza. Villa d'Orazio. Foto aerea degli ambienti 38, 39, 40. In evidenza l'atrium tardo repubblicano. Nord a sinistra.

Lo scavo² degli ambienti 38, 39, 40, in precedenza interpretati come aggiunta tardo-antica al complesso termale³, ha permesso di riconoscere diverse fasi precedenti: in un primo momento venne realizzata una grande stanza quadrangolare con *impluvium* (insieme dei vani 38, 39, 40; fig. 4), intervento genericamente assegnabile all’età augustea; più tardi venne innalzato il livello pavimentale, con la messa in opera del mosaico, e si costruì la grande vasca absidata (37), con banchine laterali, pavimentazione musiva e rivestimento marmoreo parietale (fig. 5). Tali realizzazioni comportarono un cambiamento di uso delle precedenti costruzioni ed in questa seconda fase caratterizzano la struttura come *frigidarium*. Tutta l’area subì allora una radicale trasformazione, con significative modifiche della planimetria e della funzione della zona occidentale della villa. Obliterato e sostituito, ad una quota più alta, l’atrio con *impluvium* dal *frigidarium* (vani 37, 38, 39, 40), a sud furono edificati il vano di servizio 50 e l’ambiente biabsidato 51, mentre a nord del *frigidarium*, furono costruiti sette pilastri allineati in direzione nord-sud, relativi ad un probabile portico affacciato su un giardino della villa. L’approvvigionamento idrico era assicurato da una serie di condotti in piombo provenienti da ovest, zona in cui è stato possibile

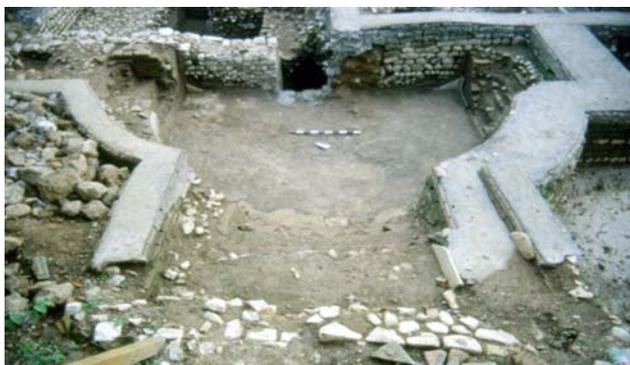
Fig. 5. Licenza. Villa d'Orazio. Panoramica ell'ambiente 37, vasca del frigidarium, da ovest.

Più tardi (VI-IX sec.) si ha un recupero funzionale, con la creazione di strutture murarie allo scopo di ripartire lo spazio e realizzando, soltanto in questo momento, gli ambienti 38, 39, 40, prima pertinenti ad un unico grande vano. Le nuove costruzioni mettono definitivamente fuori uso la vasca absidata (37), in parte invasa da un muro, ed il vano 40 viene direttamente rifornito di acqua corrente. Il complesso termale in questa fase venne in parte reimpiegato con diverse funzioni ed in parte spoliato e abbandonato. La nuova occupazione è forse da mettere in relazione ad un insediamento monastico (in gran parte distrutto durante gli scavi Pasqui), al quale sono verosimilmente da riferire le sepolture altomedievali⁴, in fossa terragna, rinvenute nel vano 35 e un'altra sepoltura ed alcuni tratti murari tuttora esistenti presso il pendio a W della villa (amb. 50 e 51).

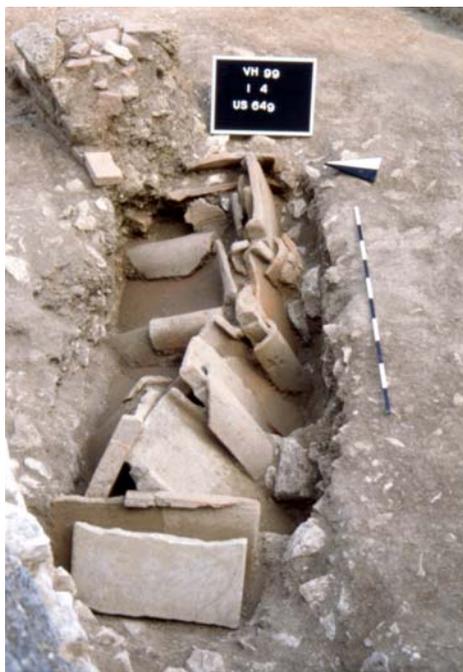
Fig. 6. Licenza. Villa d'Orazio. Tomba a cappuccina nell'ambiente 40, da ovest.

In età tardoantica (IV-V sec.) la zona termale, ormai in disuso, come attestato dai crolli, subì un radicale mutamento d'uso, con la creazione di strutture murarie che suddividono lo spazio nell'ambiente 50 e con l'inserimento, nell'area del vano 40, di una piccola necropoli. Delle due sepolture individuate è di particolare rilievo la tomba a *cappuccina* di un individuo maschile (fig. 6). Le analisi al radiocarbonio confortano le indicazioni stratigrafiche e portano a datare questa sepoltura tra la fine del III ed il IV sec. d.C.

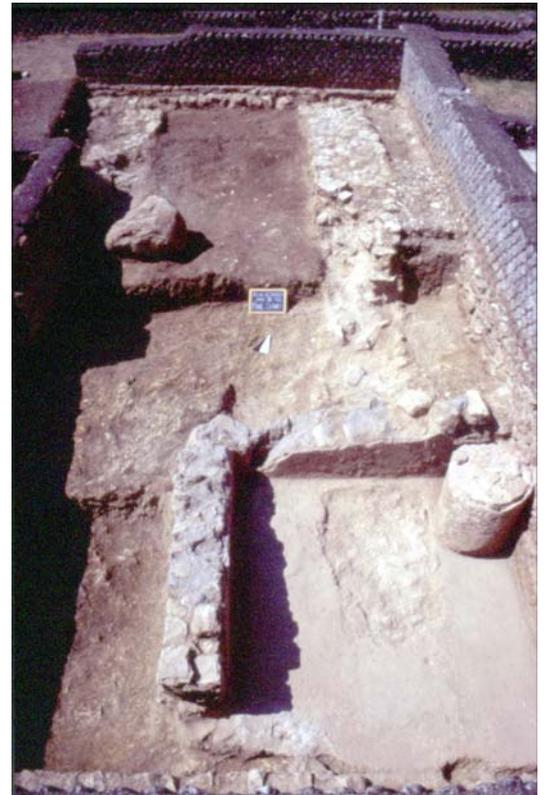
Fig. 14. Licenza. Villa d'Orazio. Panoramica del saggio di scavo nell'ambiente 12, da sud.

Un documento di archivio (AS-SAR, Palazzo Altemps) ha fornito l'occasione per un piccolo intervento di scavo anche all'interno della parte abitativa. Nella metà occidentale dell'ambiente 12 è stato possibile riportare alla luce strutture riferibili a fasi più antiche. In particolare è stata individuata una parte di una vasca, presumibilmente quadrangolare, ed ulteriori strutture altrimenti non visibili (figg. 14, 15). La vasca offre diversi motivi di interesse: se si accertasse infatti una sua funzione legata ad attività lavorativa, sarebbe questo l'unico elemento riscontrato riferibile alla *pars rustica*, ossia la zona produttiva; ma anche nell'eventualità che si tratti di un elemento decorativo, il fatto che le strutture di epoca successiva la obliterino completamente evidenzia comunque un consistente intervento di ripianificazione dell'intero complesso.

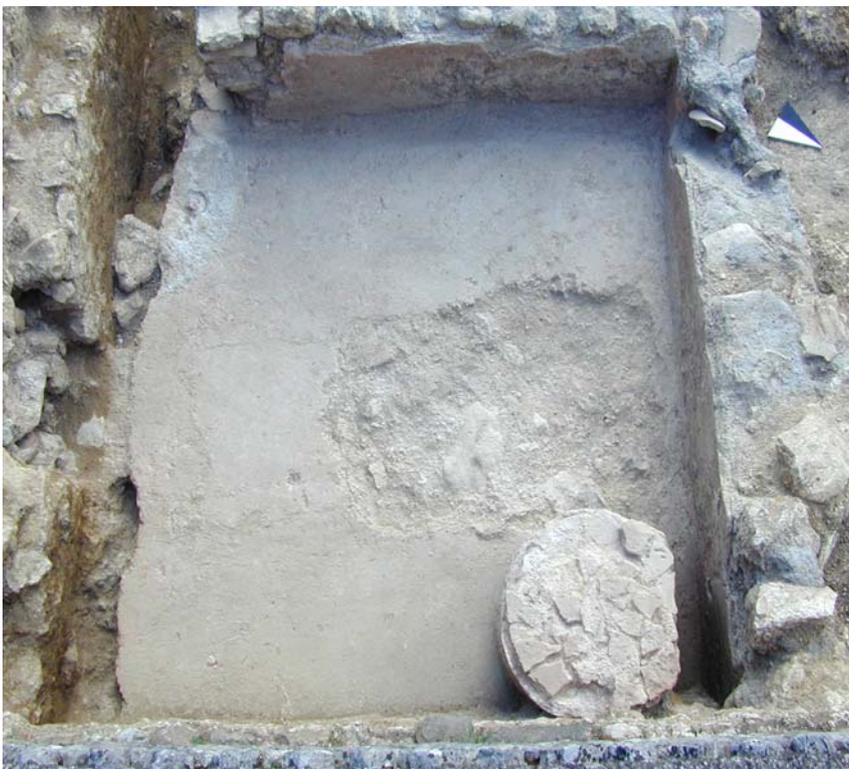
Fig. 15. Licenza. Villa d'Orazio. Porzione di vasca rinvenuta al di sotto dell'ambiente 12, da est.
