## Besana Brianza (MI). Scavo nella chiesa dei Santi Pietro e Paolo di Brugora

Laura Simone Zopfi, Laura Lodovici

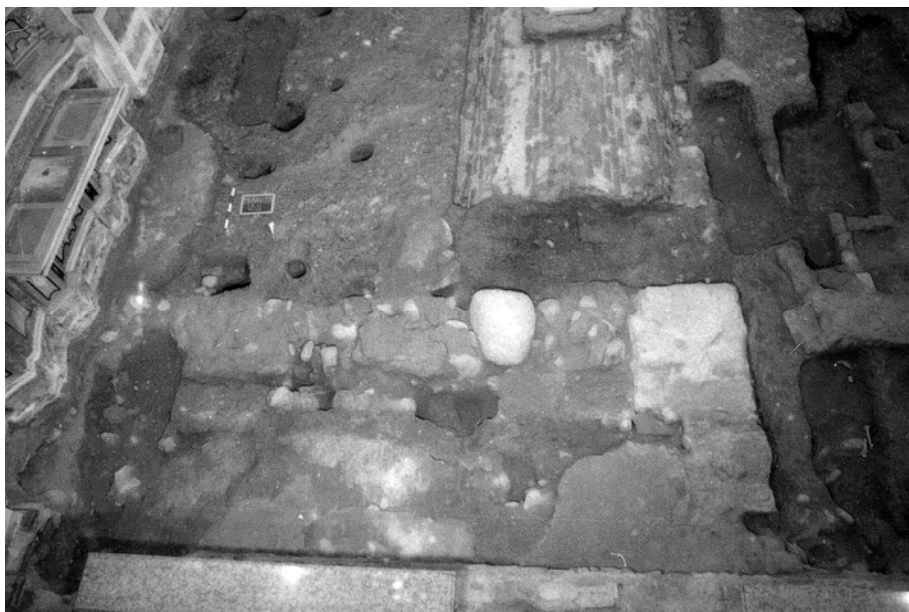
Fig. 2. Veduta generale: in primo piano le fondazioni attribuibili alla prima fase della chiesa e buche dei pali per le impalcature.

In quest'area erano inoltre presenti tre cripte, disposte una al centro della chiesa e le altre in corrispondenza degli angoli SE e SW, contenenti ossa umane non in connessione. Sempre all'interno dell'aula centrale sono state individuate dodici tombe singole. Cinque sepolture, scelte a seconda del migliore stato di conservazione, sono state scavate completamente. L'attività più recente, documentata in entrambi i vani, è una serie di buche di palo dovute, con tutta verosimiglianza, all'erezione di impalcature per la realizzazione della decorazione parietale settecentesca ancora visibile su tutti gli alzati dell'edificio (fig. 2).

Lungo i perimetri della chiesa attuale, ad una distanza di circa m 2 da essi, sono state individuate varie buche riconosciute come asportazioni di pali, eretti probabilmente per sostenere le impalcature necessarie alla decorazione delle pareti interne.

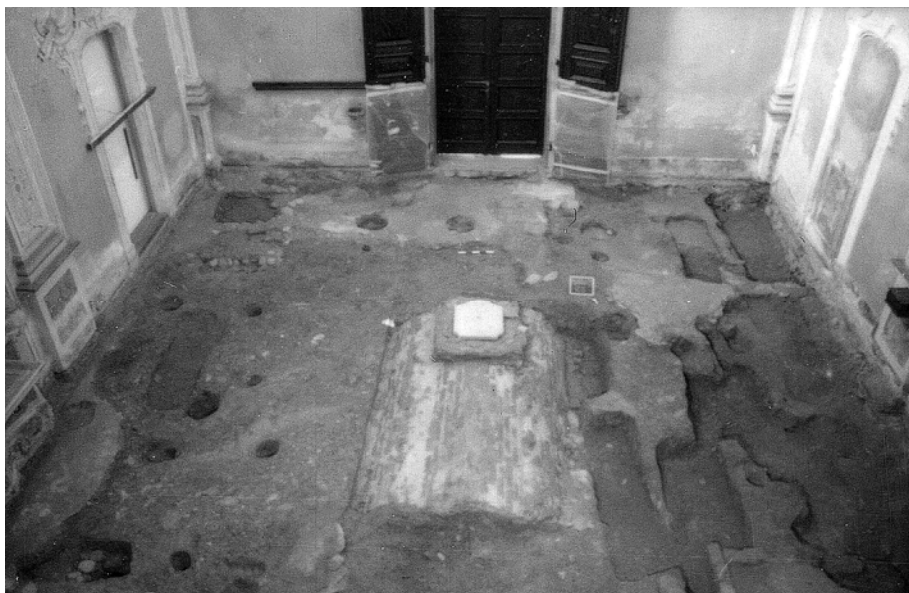
Fig. 4. Veduta generale dello scavo, al centro la volta della cripta centrale.

Al centro, proprio di fronte all'altare, è stata messa in luce una cripta (fig. 4), con orientamento NE-SW, di forma rettangolare (m 1,80 x 0,88). L'altezza massima alla chiave di volta è di m 1,22. Per quanto è stato possibile vedere essa è realizzata con mattoni posti di piatto legati da malta rosata molto grezza; le pareti interne sono rivestite da uno strato di intonaco piuttosto grezzo non liscio. Il vano è coperto da una volta a botte e vi si accede da una
