Vimercate (Mi) – Riutilizzi di sarcofagi

Adriana Briotti

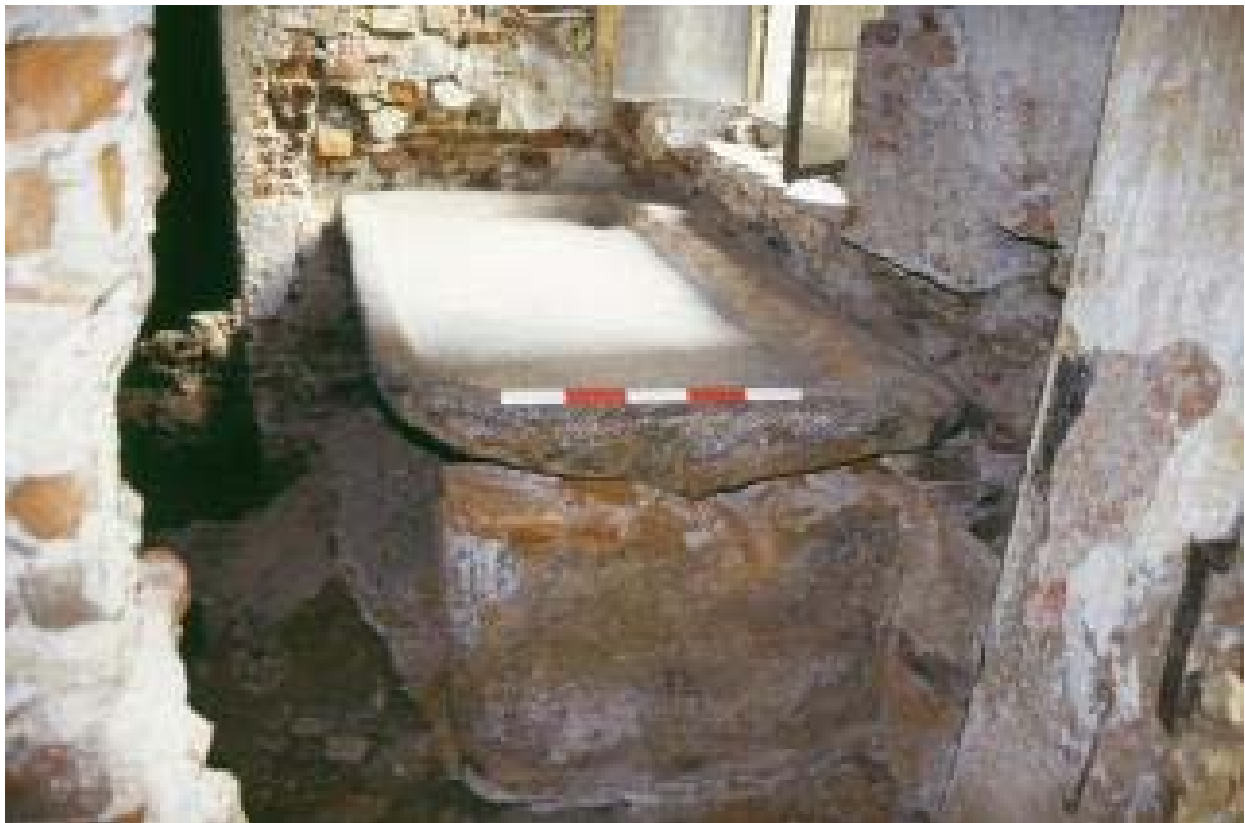
Fig. 1. Coperchio di sarcofago in serizzo riutilizzato come tavolo.

All'interno dell'ambiente A, il primo ad est sulla Corte del Torchio, è presente un coperchio di sarcofago in serizzo murato nell'angolo NE, capovolto e munito di foro di scarico perché ne fosse consentito il riutilizzo come lavello (misure: m 2,15 x 1,10; spessore: cm 10/14; fig. 1).

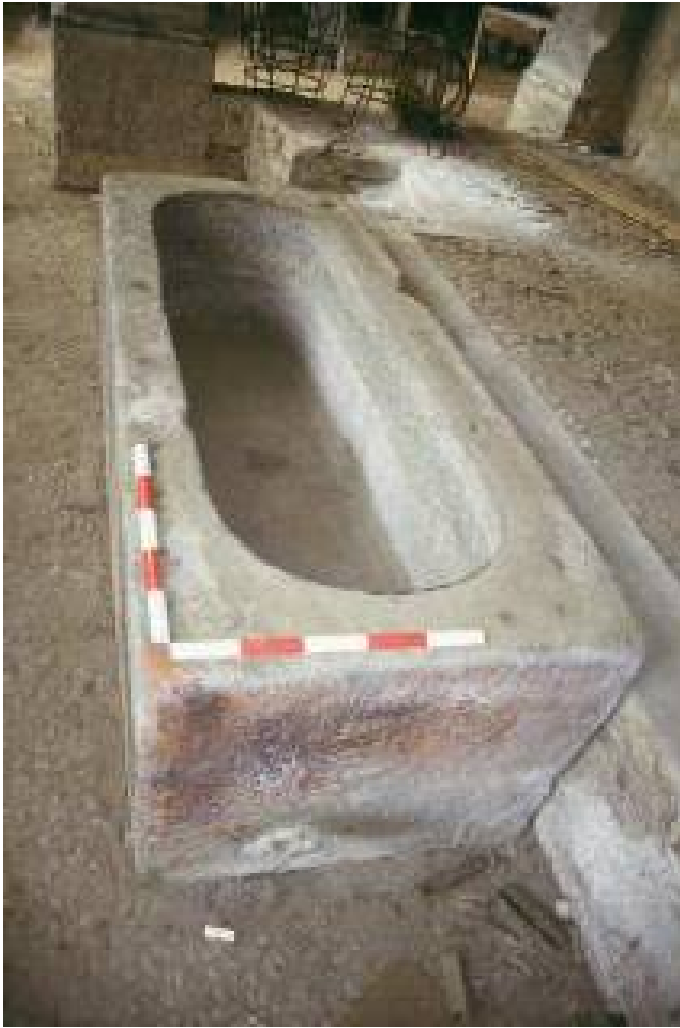
Fig. 2. Sarcofago in serizzo reimpiegato come vasca.

L'ampio locale che si affaccia sulla cosiddetta Corte Rustica, originariamente adibito a serra, ospita un sarcofago impiegato come vasca che reca all'interno ancora tracce di sedimenti calcarei (fig. 2).
