## Agricultura Conservacionista – Economicidade e Disponibilidade de Água

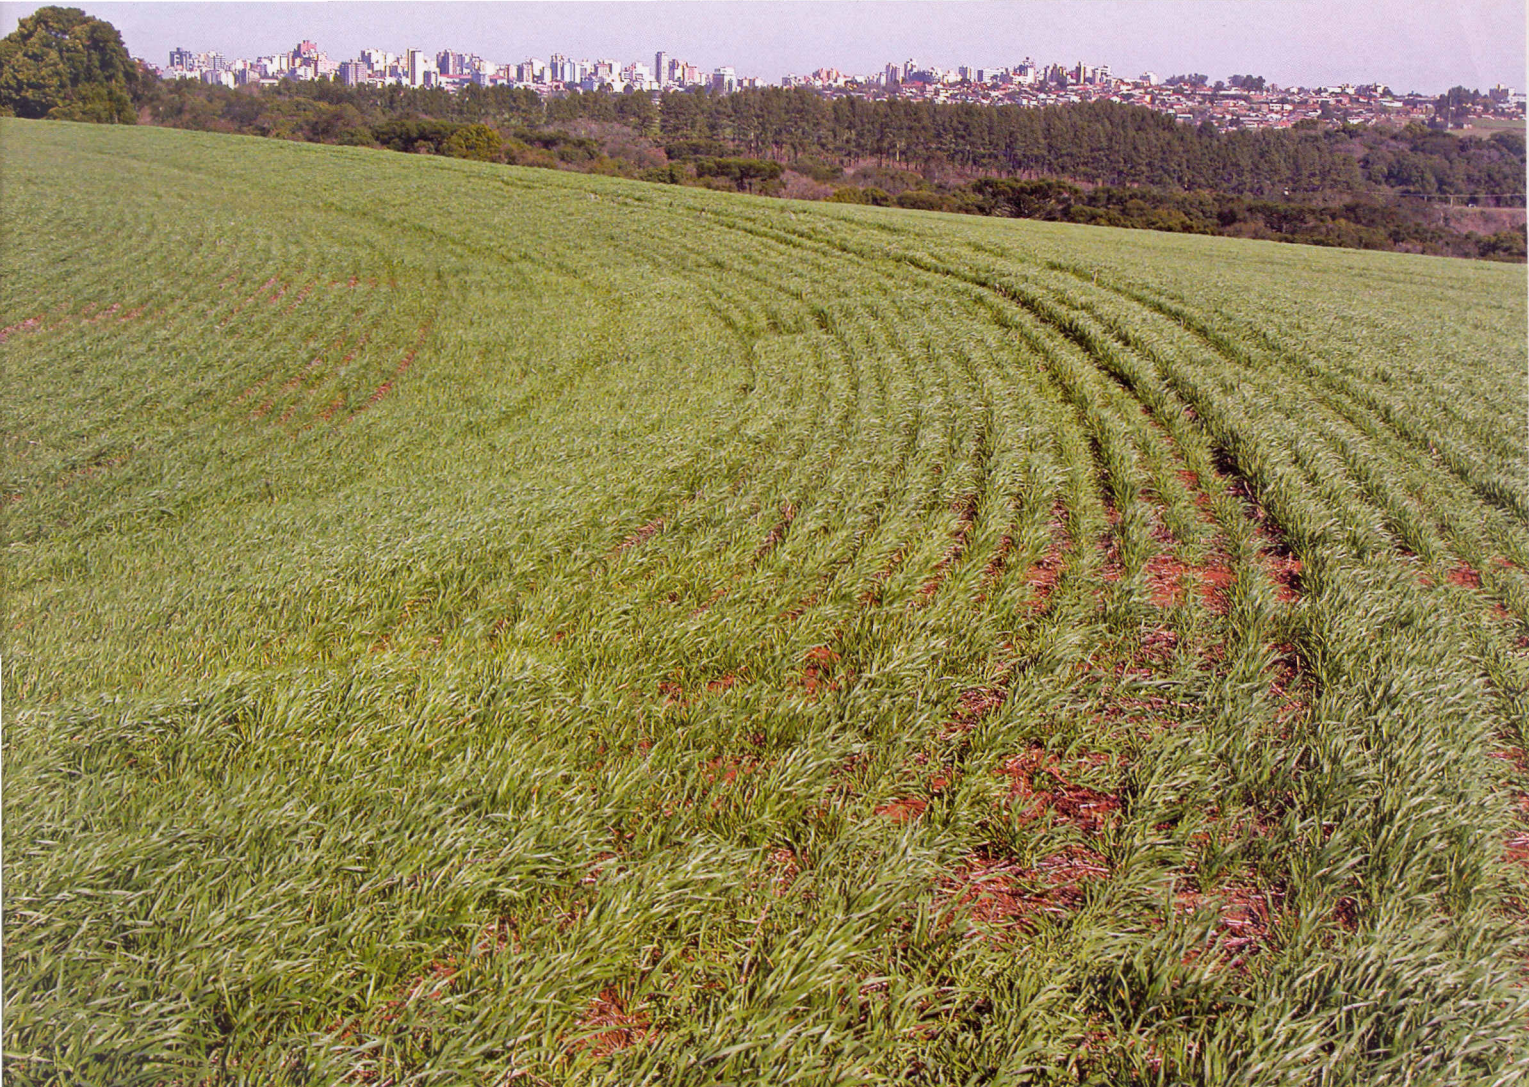
Terraço base larga em nível

Objetivando minimizar estes efeitos danosos, foi desenvolvida uma nova técnica para dimensionar terraços, com espaçamentos, vertical e horizontal, sensivelmente maiores que aqueles até então projetados. A técnica, denominada de “Terraço for Windows”, baseia-se na máxima chuva esperada, para tempos de duração e retorno estipulados, no tipo de solo, na taxa de infiltração de água no solo, na declividade do terreno, no manejo das culturas e na altura do camalhão do terraço que se deseja construir.

A validação desta técnica foi realizada em 1997, em uma gleba de terra de 149 hectares, da fazenda Sementes Falcão, em Sarandi (RS), que, na época, já era manejada sob SPD havia 12 anos e se encontrava estruturada com terraços de base larga, com gradiente. No dimensionamento da obra, a chuva máxima esperada, para o tempo de retorno de 15 anos, foi estimada em 130 mm em 24 horas, e a taxa de infiltração de água no solo foi avaliada em 68 mm/h. Os terraços de base larga, sem gradiente, foram projetados com camalhão de 0,45 m de altura e espaçamento horizontal de até 110 m, para declividades de 0 a 4%, e de 40 m, para declividades em torno de 20%. O espaçamento entre terraços estabeleceu faixas com área superior a 40 hectares, contestando a magnitude dos prejuízos decorrentes dos terraços no rendimento operacional das máquinas agrícolas.

A construção dos novos terraços exigiu sistematização da lavoura, eliminando-se voçorocas, canais escoadouros, estradas inadequadas e os terraços presentes na área, resultando na agregação de 14 hectares à área cultivada.

A técnica “Terraço for Windows” teve validação imediata à construção dos terraços, dada a ocorrência do fenômeno “El Niño”. Em 10/10/1997, choveu 142 mm em 24 horas, gerando transbordamento em alguns terraços, pois a obra havia sido projetada para suportar chuvas de até 130 mm em 24 horas. Porém, em 30/10/1997, choveu 125 mm em 24 horas, e nenhum terraço transbordou.
